Affaire EHPAD René Marion/divers pb
Opération Ehpads René Marion
280 allée Danielle Marion
38940 Roybon

Expertise « Dommages – Ouvrage »

Rapport préliminaire du 5 octobre 2023

Construction EHPAD 132 lits sur un deux niveaux au dessus du rez de chaussée.
ERP Type U 4ème catégorie

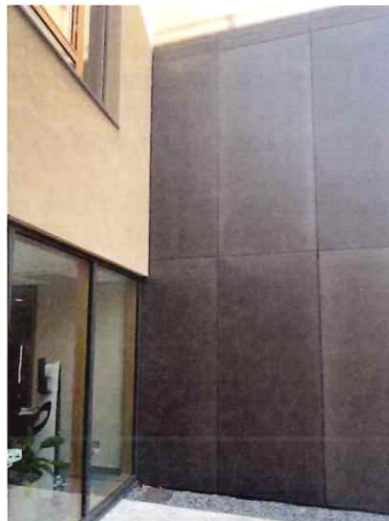
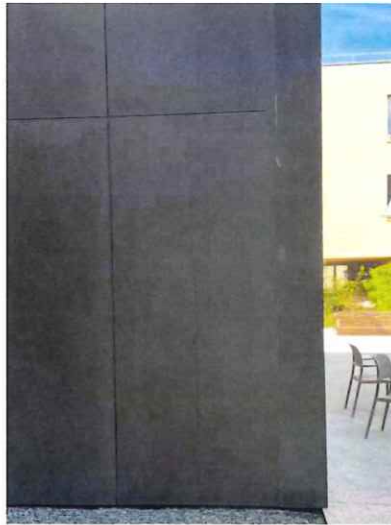
Nous constatons en façade SUD quatre panneaux présentant des fissures quasi verticales au droit de la ligne des vis de fixations.

Fissurations des plaques

La cause de ces fissures provient d'un défaut de pose des plaques de bardage COPANEL sur le mur de façade ou d'un défaut produit (peu probable).

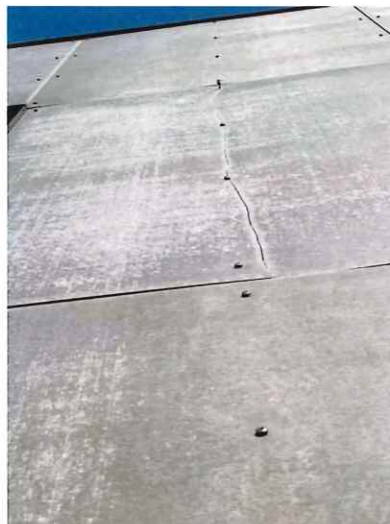
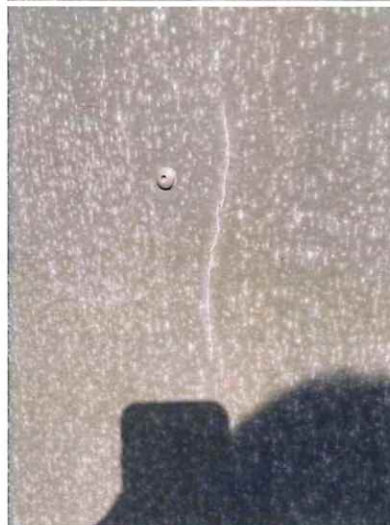
Nous retrouvons également la fissuration de trois plaques de bardage en façade Sud au niveau de la toiture terrasse étanchée.

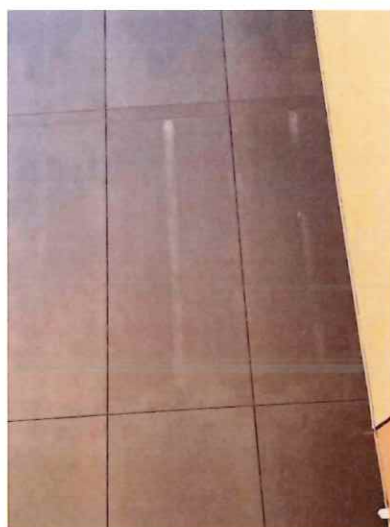
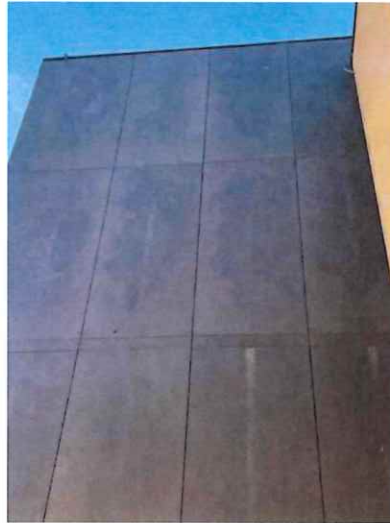
Plusieurs plaques au nombre de sept présentent des marbrures verticales de largeur estimée à 10 cm sur la hauteur de la plaque générant un dommage purement esthétique dénué de tout caractère de gravité.

Marbrures en façade Nord uniquement

Ces marbrures pourraient provenir d'un défaut de ventilation entre la face arrière de la plaque de bardage et l'isolant thermique.

Une ventilation de 20 mm minimum étant nécessaire entre le panneau et l'isolant ainsi que des entrées d'air en pied de façade et en sommet sous les couvertines.

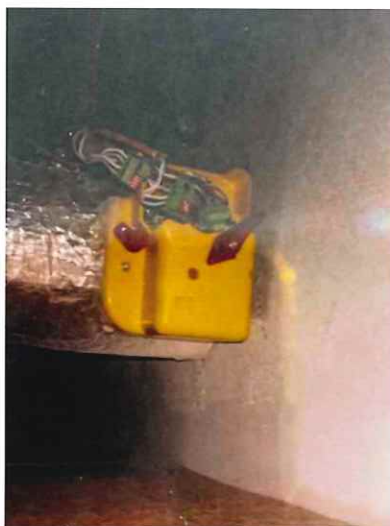
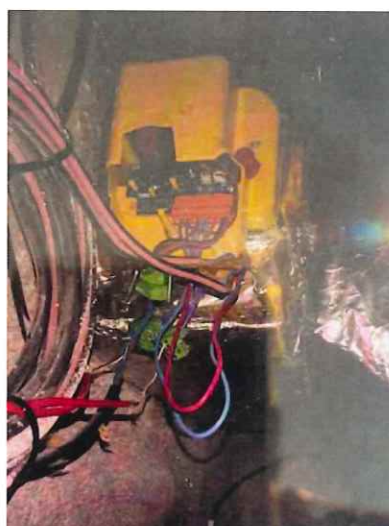
Au droit du couloir d'accès ambulance, deux clapets coupe feu sur VMC sont hors service selon l'entreprise Equipement technique qui a constaté le dommage.

Clapets coupe-feu sur VMC

La cause de ce dommage serait la rupture du pignon plastique interne au boîtier du clapet. Un défaut de paramétrage du Tableau SSI pouvant être la cause potentielle de ce dommage. Toutefois, en l'absence de constat de la matérialité du dommage, nous ne pouvons pas nous prononcer.
