Affaire : Pascal BEAUCHAMP & Mme Frédérique SCHREIBER C / SCCV MONTBONNOT MESANGES
Ordonnance du 31 octobre 2018, Dossier : 18/00677

RAPPORT FINAL D'EXPERTISE JUDICIAIRE

Concernant des désordres et ou malfaçons constatés, sur les parties commune que privatives / logement de M. BEAUCHAMP et Mme SCHREIBER de l'ensemble immobilier situé au 90, rue STENDHAL 38330 MONTBONNOT SAINT MARTIN,

TRIBUNAL JUDICIAIRE de GRENOBLE

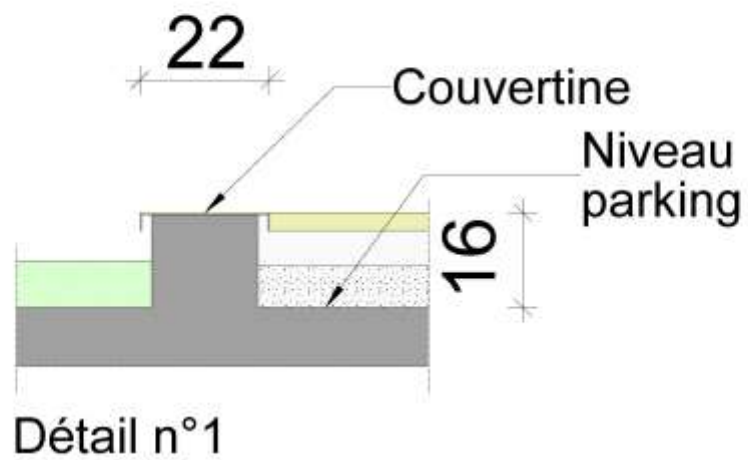
10 - DETAIL : remontée voie + couvertine sur les places de stationnement - 05 janvier 2021 - Ech. 1/5

Les cheminements piétons ont été créés entre les stationnements délimités par des murets en relevé avec de plus des couvertines métalliques débordantes de 3 cm de protection des relevés d'étanchéité qui ont été rapportés sur ces murets, formant chasse roues. (Cf. coupe de détail ci-après)

Ces couvertines métalliques réduisent les largeurs des stationnements.

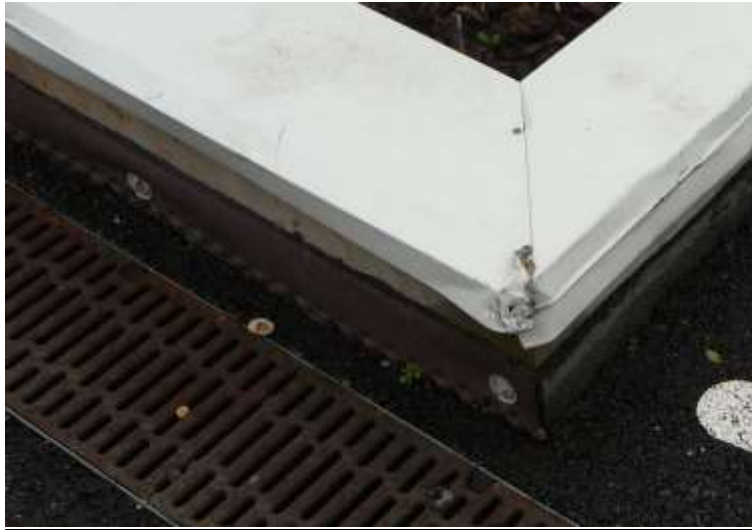
Nota : Les finitions ne sont pas terminées au droit de ces relevés, le delta MS du complexe d'étanchéité est encore visible et non fermé par une bande soline

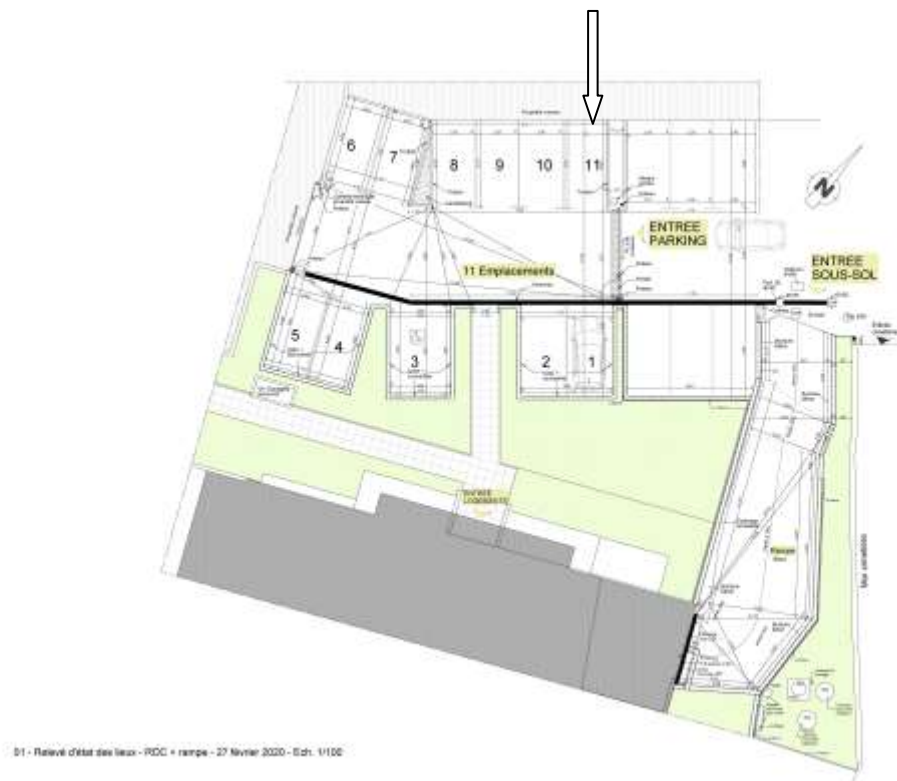
Plan stationnements niveau RDJ annexe 1 au présent pré rapport

- Il a été constaté la pose d'un portail motorisé coulissant (+ portillon piétons) d'accès au parking extérieur ; ce portail est implanté en mitoyenneté côté Nord est, ce qui réduit encore les largeurs des stationnements rendant l'accès et l'usage complexe avec de multiples manœuvres aux deux places concernées n°1 et 11.

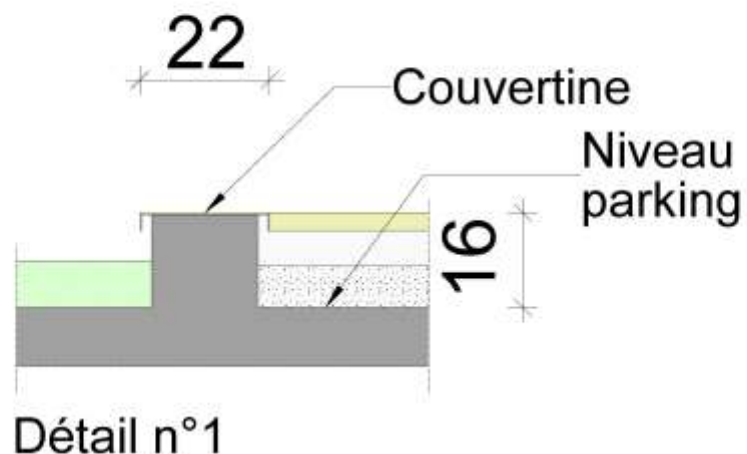
10 - DETAIL : remontée voie + couvertine sur les places de stationnement - 05 janvier 2021 - Ech. 1/5

Les cheminements piétons ont été créés entre les stationnements délimités par des murets en relevé avec de plus des couvertines métalliques débordantes de 3 cm de protection des relevés d'étanchéité qui ont été rapportés sur ces murets, formant chasse roues. (Cf. coupe de détail ci-après)

Ces couvertines métalliques réduisent les largeurs des stationnements.

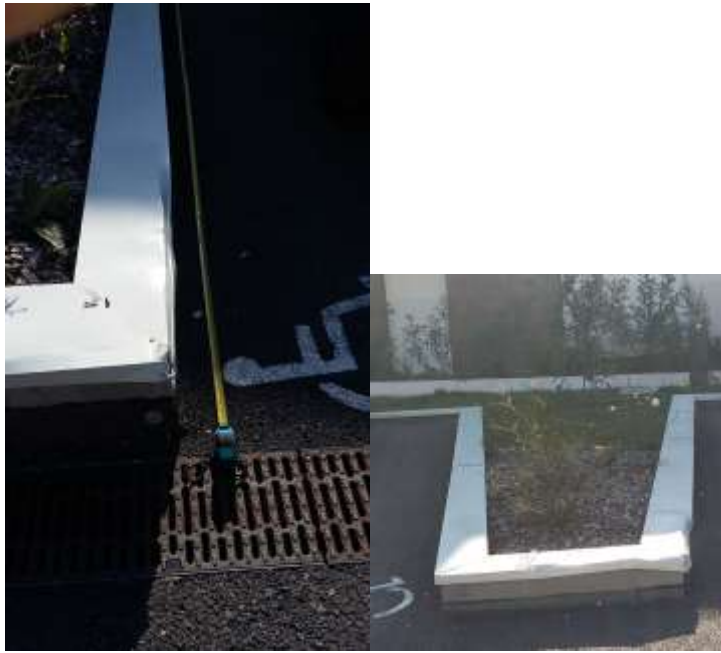
Elles sont coupantes et dangereuses (photo) pour les personnes et les biens, provoquant des dégâts sur les véhicules qui tentent de se garer, ces obstacles ne sont pas repérés par les radars de recul.

Ces couvertines sont vissées, nous avons trouvé au sol de nombreuses vis provenant du

chantier, les demandeurs se sont plaints suite à de multiples crevaisons du fait des gravoits de chantier et des angles coupants et saillants.

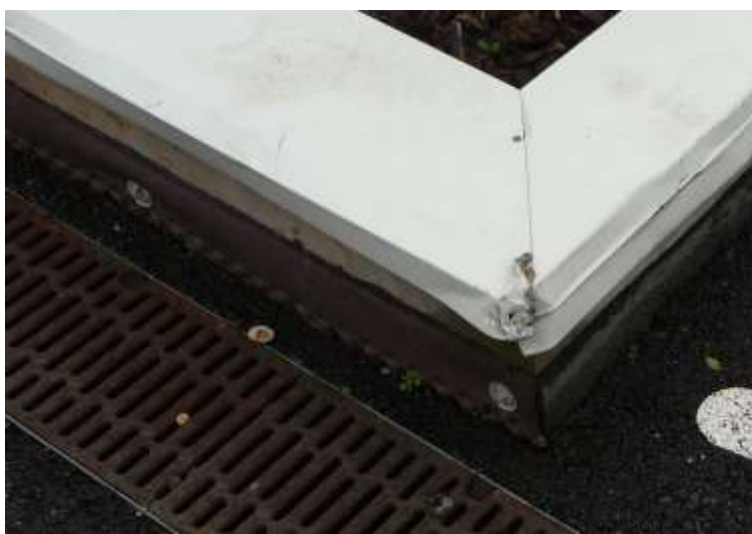
Nota : Les finitions ne sont pas terminées au droit de ces relevés, le delta MS du complexe d'étanchéité est encore visible et non fermé par une bande soline

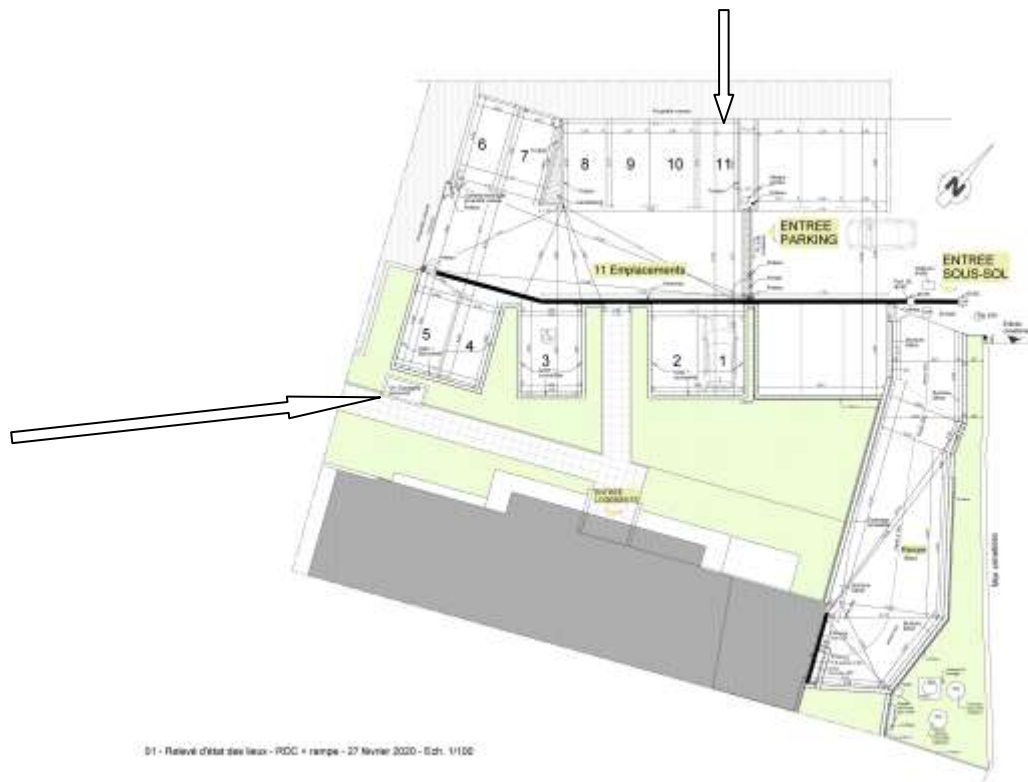
Plan stationnements niveau RDJ annexe 1 au présent rapport

- Il a été constaté la pose d'un portail motorisé coulissant (+ portillon piétons) d'accès au parking extérieur ; ce portail est implanté en mitoyenneté côté Nord est, ce qui réduit encore les largeurs des stationnements rendant l'accès et l'usage complexe avec de multiples manœuvres aux deux places concernées n°1 et 11.

- Suite aux visites et au contrôles des dimensions des places de stationnement extérieures du bâtiment 2, il apparaît des places de stationnement non conformes, et le fait que le parc de stationnement a été réalisé quoiqu'il en soit en flirtant avec les limites basses réglementaires d'aménagement, cela sans tenir compte des contraintes du bon fonctionnement au quotidien pour les acquéreurs

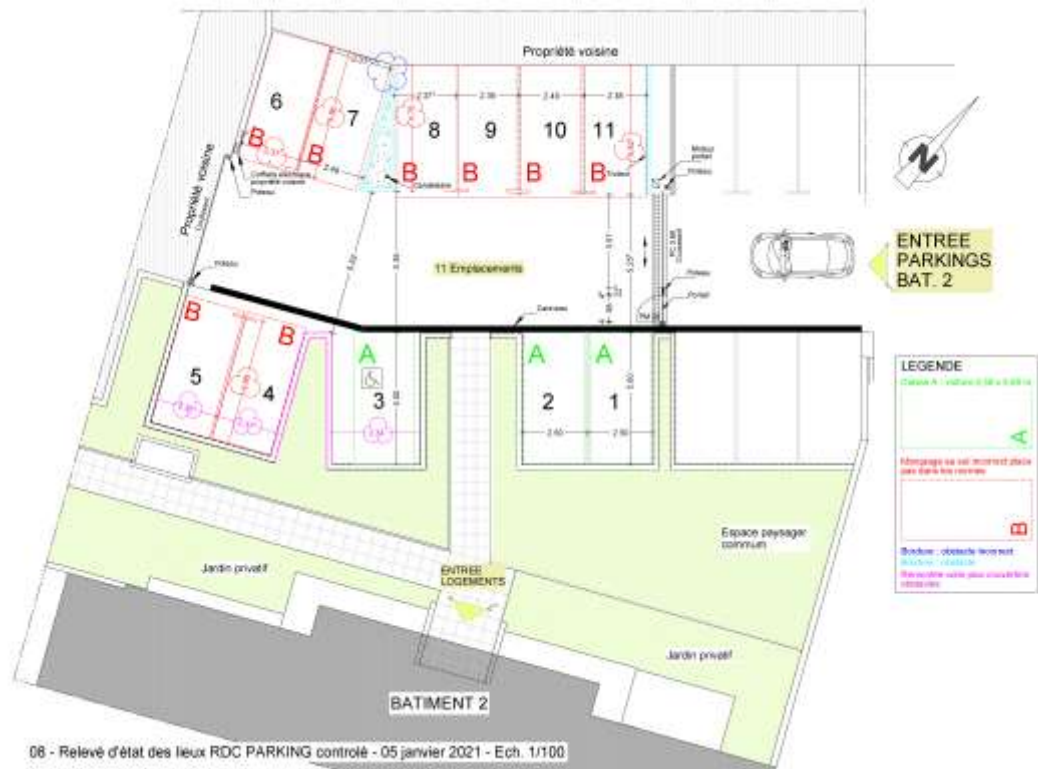
Plan relevé et contrôle stationnement parking et classe d'appartenance en annexe 5 au présent rapport

Ces erreurs relèvent de l'Exécution

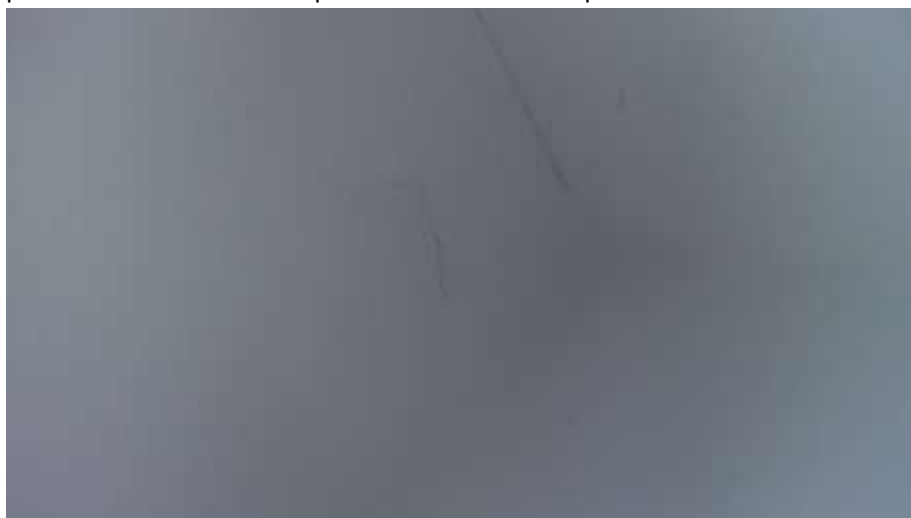
Ces dommages relèvent de l'Exécution et du suivi

- Microfissures des murs / doublages plâtre et plafonds dalle béton à traiter + peinture de l'ensemble du panneau concerné à reprendre

Coût estimatif reprise des microfissures:

Coût estimatif HT : 45.51 m^2 (séjour) + 12.98 m^2 (cuisine) = 58.49 m^2 en plafond Reprise microfissures en plafond par ouverture et enduit avec mortier spécial sans retrait = 400,00 € HT Peinture en deux couches après préparations $58.49 \text{ m}^2 \times 22 \text{ €} = 1286.78 \text{ € HT}$ ($12.37 \text{ ml} + 6.86 \text{ ml}$) $\times 2 \times 2.50 \text{ ml} = 96.15 \text{ m}^2$ en murs

Traitement microfissures dans les doublages par ouverture et mise en œuvre de joints de dilatation par couvre joints bois : l'ensemble = 110 € HT Peinture en deux couches après préparations $96.15 \text{ m}^2 \times 22 \text{ €} = 2115.30 \text{ € HT}$

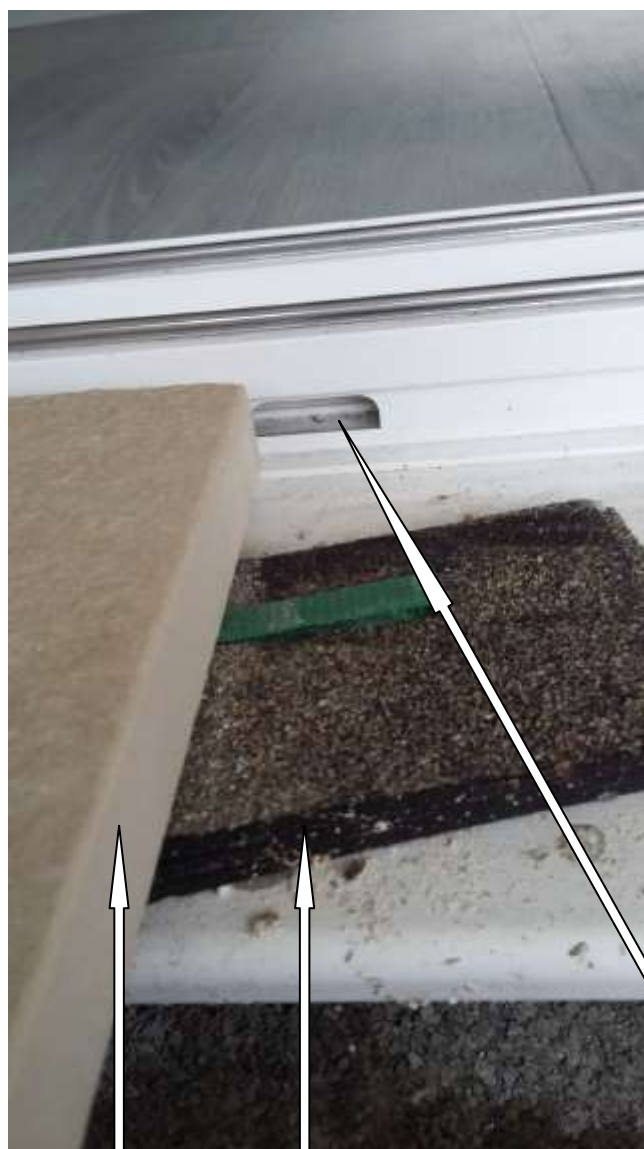
Busette de fermeture et protection des orifices de drainage

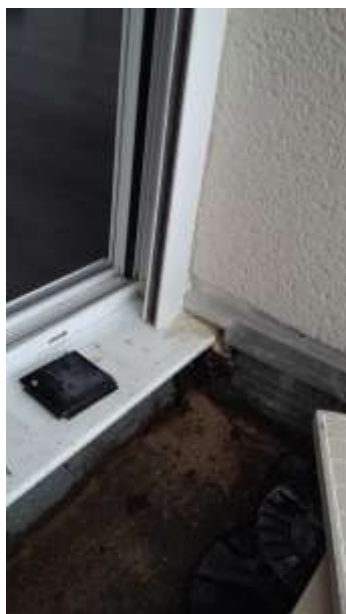
Carrelage sur plot

calage aléatoire

orifice de drainage non protégé par busette

Les calages au droit des seuils sont ponctuels et aléatoires avec des cales amovibles posées directement sur les seuils **contrairement aux plans JFI ci-après**

Un seuil de menuiserie n'est en aucun cas un support pour une dalle / carrelage sur plot sauf disposition spécifique définie et détaillée dans les pièces écrites, plans et détails d'exécution des entreprises.

Des appuis répétés sur les seuils provoquent des déformations qui à terme sont préjudiciables pour la pièce d'appui de la menuiserie et pour l'étanchéité sous l'appui.

Coût estimatif de reprise des supports des plots afin qu'ils ne puissent plus appuyer sur les seuils PVC des menuiseries comprenant : création de plots spécifiques sur l'étanchéité avant le seuil, pose de dalles avec fixations adaptées pour le porte à faux à tenir / ou remplacement des seuils par des seuils aluminium renforcés prévus à cet effet .

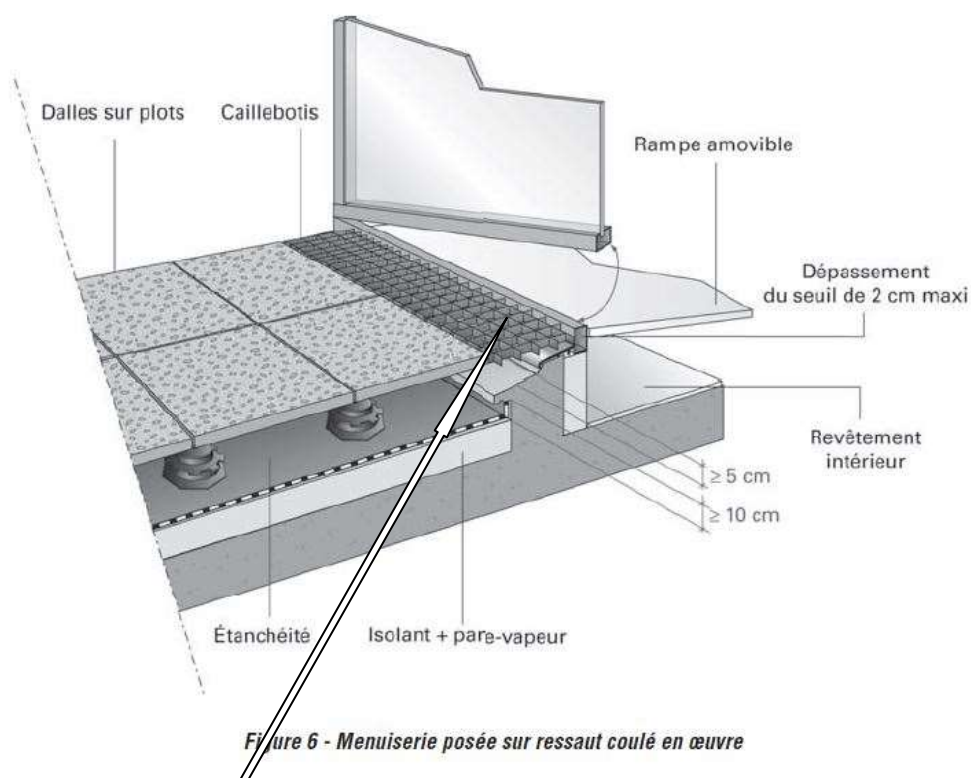
La figure 6 présente une solution accessible dans le cas où la garde d'eau est assurée par un ressaut coulé en œuvre.

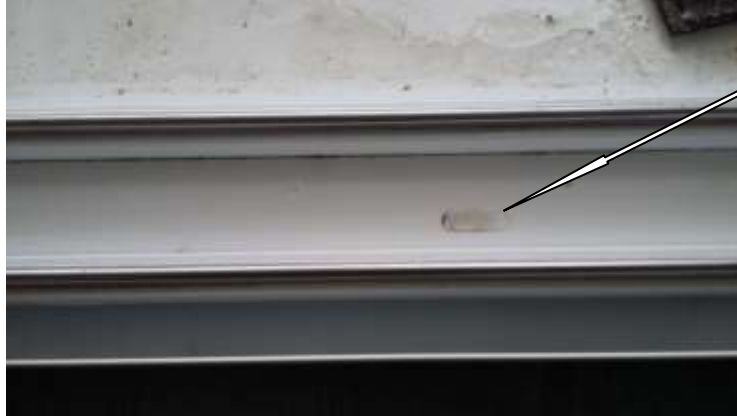
De plus il a été constaté que des orifices de drainage ont été bouchés au mastic en fond de feuillure, ce qui empêche l'eau piégée dans le profilé de s'évacuer

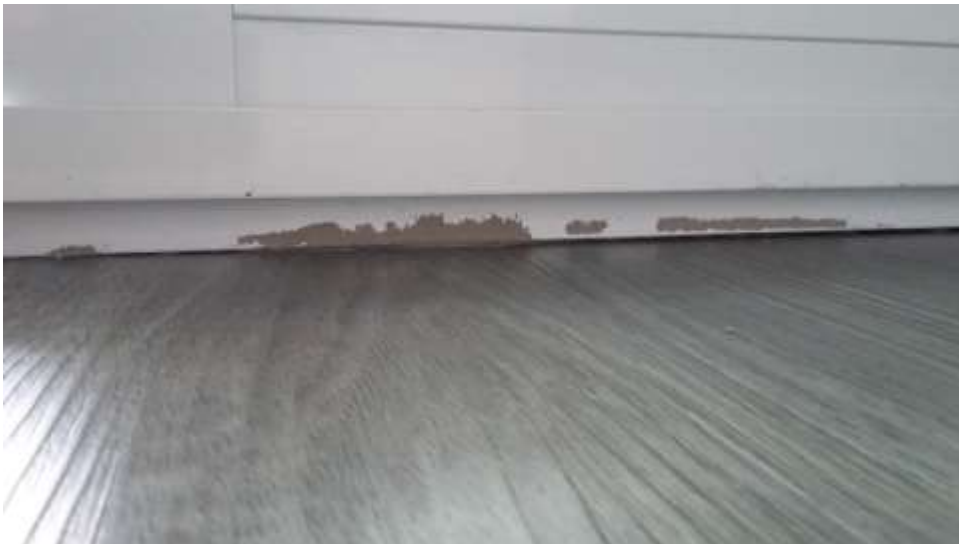
- Les finitions au droit de l'appui de la menuiserie sont à reprendre également à l'intérieur

Coût estimatif reprise en peinture :

Coût estimatif HT : 30.00€ HT

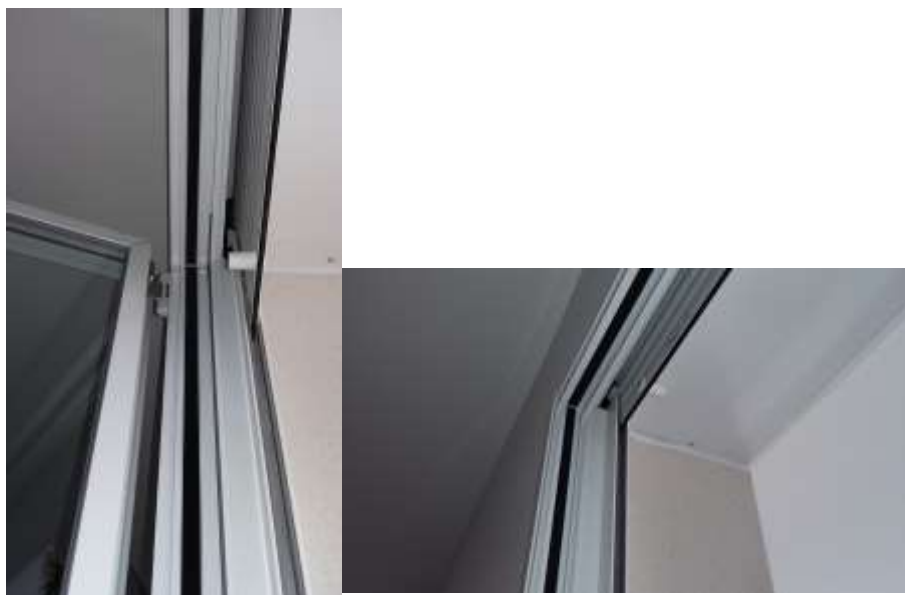
Ces dommages relèvent de l'Exécution et du suivi

- Les volets roulants semblent posés à l'envers et de manière aléatoire (face intérieure et extérieure inversées), posés dans un sens sur les ouvrants et dans l'autre sens sur les coulissants.

Coût estimatif modification volet roulant:

Coût estimatif HT 750,00 € HT / unité

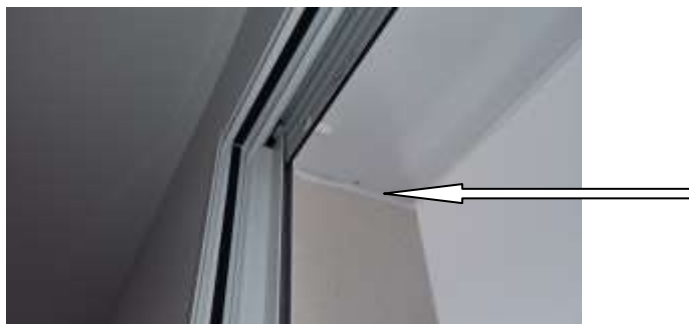
Ces dommages relèvent de l'Exécution et du suivi

- Les finitions n'ont pas été réalisées ou elles ne tiennent pas concernant les joints d'étanchéité et de finition avec les caissons de volet roulant et côté intérieur.

Coût estimatif reprise:

Coût estimatif HT : 120.00 € HT

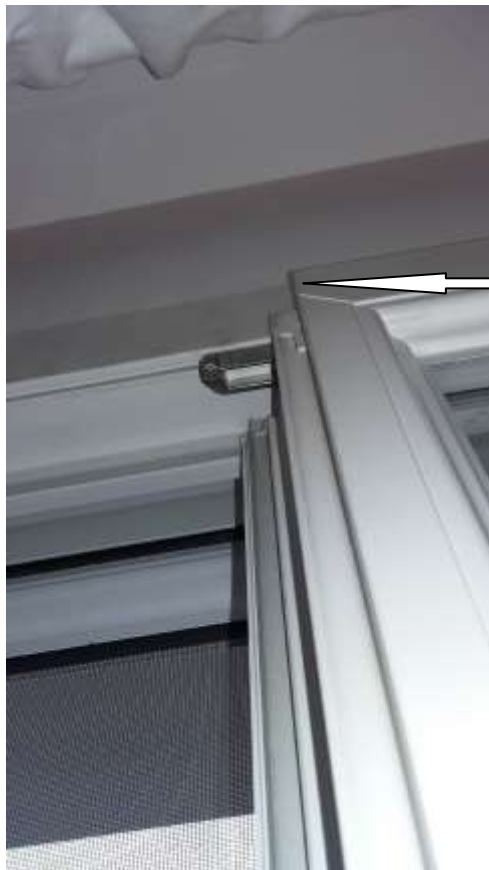
- Menuiseries extérieures : Têtière cassée, gâches non réglées, le demandeur est contraint de pousser le haut de la menuiserie pour que le pêne s'enclenche dans la gâche (il faut être deux pour fermer une fenêtre).
- La fenêtre semble voilée
- Des courants d'air sont constatés le 14/06/2019, visiblement importants en cas de vent moyennement fort, les menuiseries ne sont pas étanches, les joints d'étanchéité compris sous appui doivent être contrôlés
- Des odeurs provenant de l'extérieur sont constatées, l'étanchéité n'est pas assurée

Coût estimatif de remplacement de la menuiserie extérieure

Coût estimatif HT : 1 130 .00€ HT

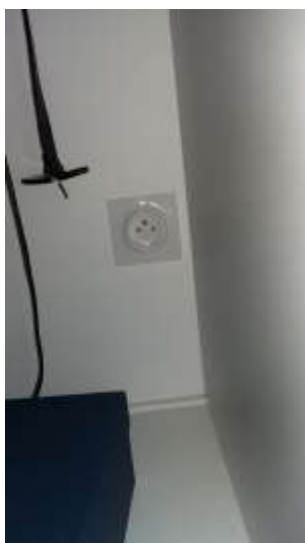
- Une prise été posée dans un placard, elle n'est pas à sa place et doit être déplacée, compris toutes sujétions de reprise des doublages et des peintures.

Coût estimatif déplacement prise :

Coût estimatif HT : 330.00€ HT

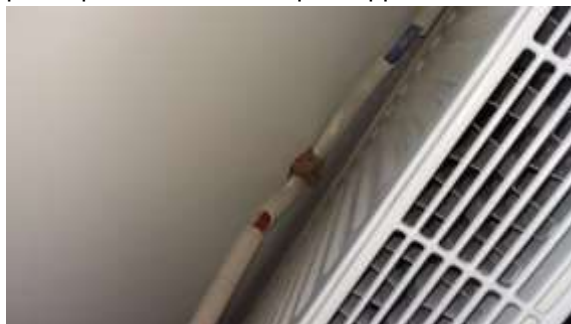
IMPORTANT : Ceci est un défaut généralisé d'exécution pour l'ensemble des radiateurs de l'ensemble du logement, ce qui provoque des phénomènes de convection non maîtrisés, de courants d'air froids et un apport d'humidité incompatibles avec les normes thermiques et sanitaires en vigueur.

De plus, ces fuites d'air engendrent une surconsommation du chauffage et participent au déséquilibre de la ventilation et à l'inconfort ressenti.

Enfin, ces réseaux non calfeutrés dégradent les enduits de façade, le spectre des points chauds apparaît au droit de chaque passage non calfeutré.

il conviendra également de contrôler pour ces réseaux comme pour l'ensemble des réseaux que leur cheminement se fait bien dans le volume chauffé devant le doublage isolant et en aucun cas derrière l'isolant, car les réseaux doivent être posés avant le point de rose (limite entre la partie chauffée et non chauffée au droit de laquelle la vapeur d'eau se condense et se transforme en eau), ce qui provoque des désordres par l'apport à l'intérieur de litres d'eau.

Coût estimatif : 100 €,00 HT

Comprenant bouchements de l'ensemble des trous compris isolation

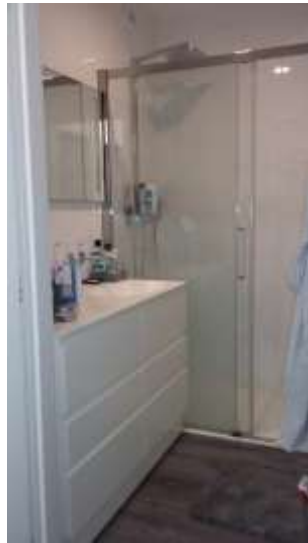
Nota : La paroi pourtant prévue intégralement mobile a été posée fixe sur une partie, ce qui ne correspond pas au plan initial validé par les demandeurs.

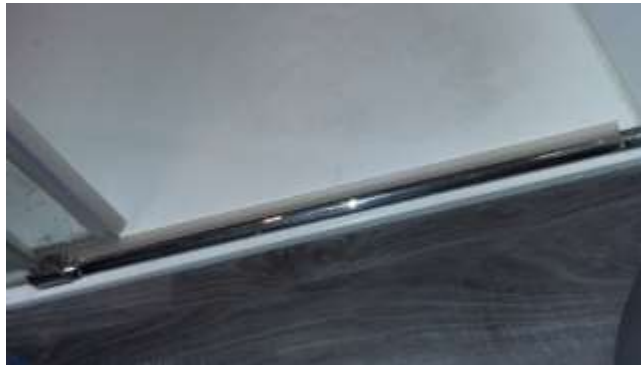
- Un ressaut a été réalisé au droit de la douche alors qu'il ne devait y avoir aucun ressaut

Coût estimatif reprise paroi et bac à douche :

Coût estimatif HT : 7 500.00€ HT

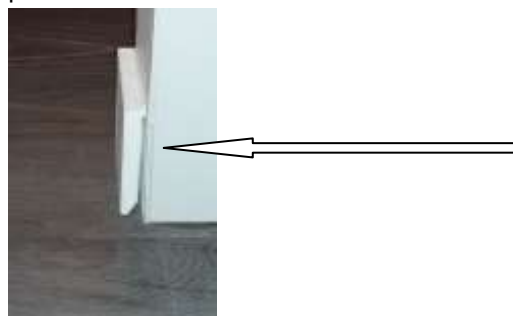
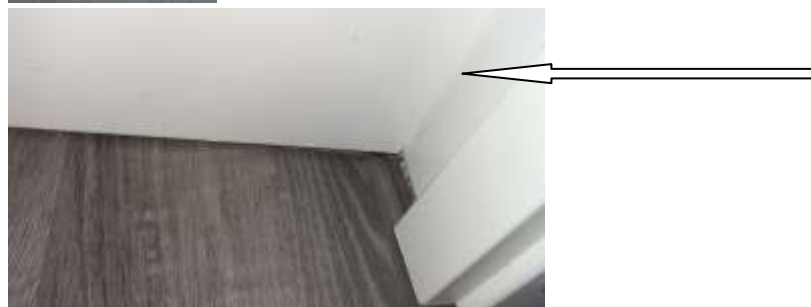
- les plinthes ne sont pas terminées, les finitions restent à faire et reprise fissures plâtre.

Coût estimatif finition plinthe:

Coût estimatif HT : 180.00€ HT comprenant pose et mise en peinture de plinthes bois
reprise fissures plâtre = 150 € HT comprenant ouverture fissure, pose d'un treilli,
fermeture avec calicots et peinture

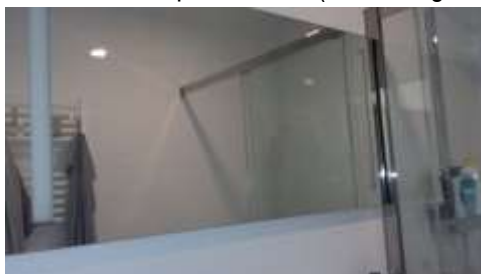
- Le miroir a été posé cassé (dans l'angle haut), il est à remplacer

Coût estimatif remplacement miroir:

Coût estimatif HT : provision 1 050.00€ HT

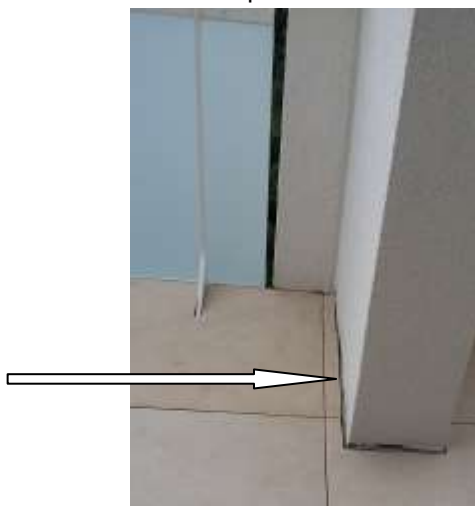
- Les découpes des dalles sont à reprendre au droit des arrêts.

Coût estimatif reprise découpe :

Coût estimatif HT : provision 125.00€ HT

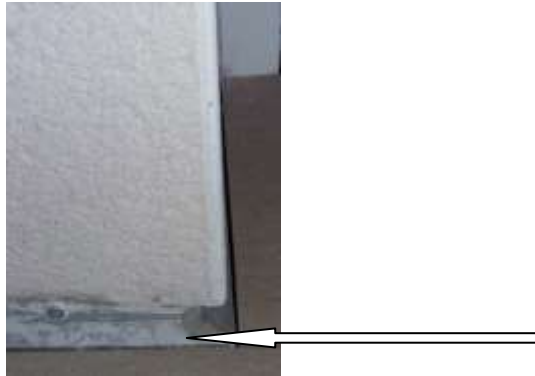
- La bande soline aluminum en pied de façade (protection du relevé d'étanchéité) est noyée dans la façade et elle n'a pas été nettoyée, ceci est à terminer.

Coût estimatif nettoyage :

Coût estimatif HT : provision 625.00€ HT

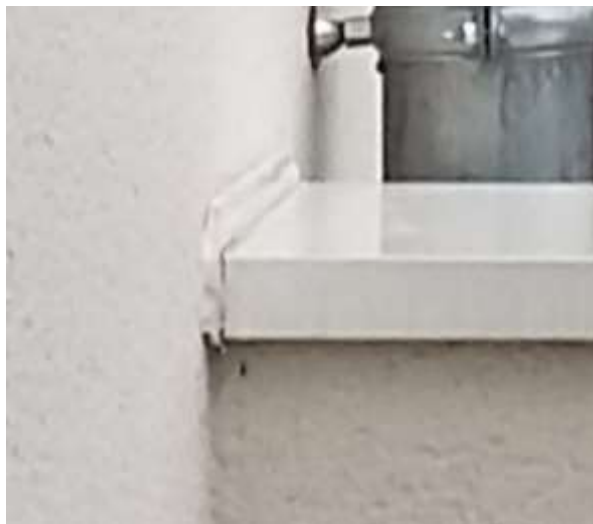
- Constat de passage d'eau chez le voisin lors de l'arrosage des plantes dans la jardinière, un niveau suffisant de garde étanche aurait du être prévu. le DOE est à transmettre par la SCCV MONTBONNOT MESANGE pour vérification.
- Les joints de finitions n'ont pas été terminés entre l'enduit et la couverture de la terrasse, à terminer.

Coût estimatif reprise joints :

Coût estimatif HT : 55 € HT comprenant pose d'un solin pré laqué avec gorge pour pouvoir faire un joint SNJF 1^{ère} catégorie conforme cordon de 5 mm minimum (pouvant être entretenu)

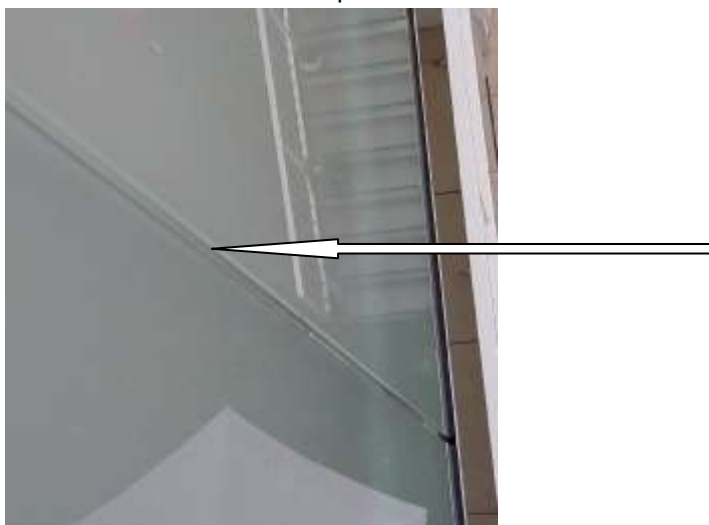
- On constate côté Nord est des désalignements des vitrages garde-corps et de la rouille sur la structure métallique sur le chant.

Coût estimatif reprise désalignement :

Coût estimatif HT : 650 € HT comprenant le remplacement du vitrage

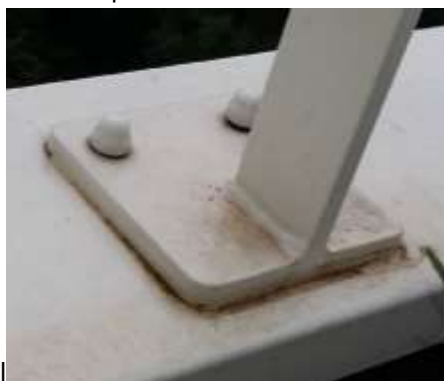
Garde-corps et mains courantes métalliques : multiples points de rouilles visibles, le traitement de ces pièces aurait dû être électrozingué ou galvanisé puis thermolaqué

Coût estimatif reprise peinture :

Coût estimatif HT : 65 € HT / ml x 9 ml = 585.00 € HT
