PROCES VERBAL VERBAL DE CONSTAT

Affaire : BEAUCHAMP – SCHREIBER vs/ SCCV MONTBONNOT MESANGES
90, rue Stendhal
38330 MONTBONNOT SAINT MARTIN
PV Constat du 23/04/2018

PROCES-VERBAL DE CONSTAT

A- RESERVES FORMULEES LORS DU PROCES VERBAL DE LIVRAISON DU 29/06/2017 ET NON LEVEES A CE JOUR :

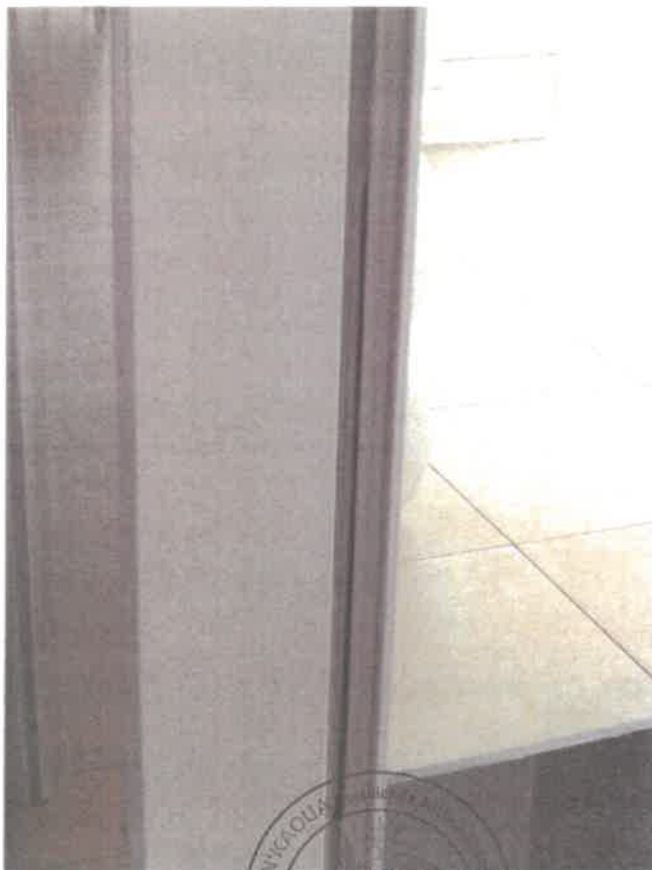
n°1

- **Réserve N°2 (photographie n°1) :**

J'ai constaté que le joint au droit de la baie vitrée, côté gauche n'a pas été repris.

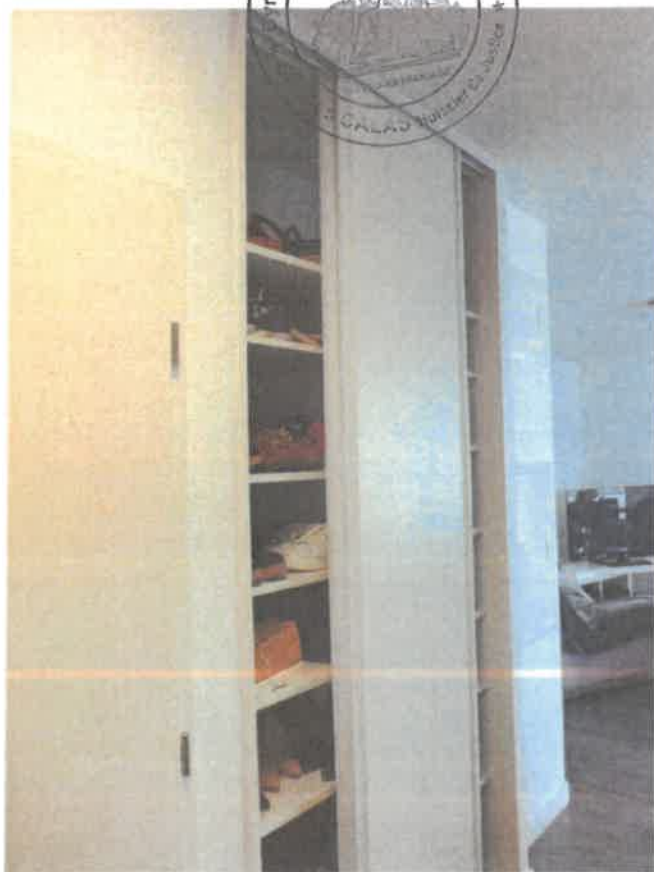
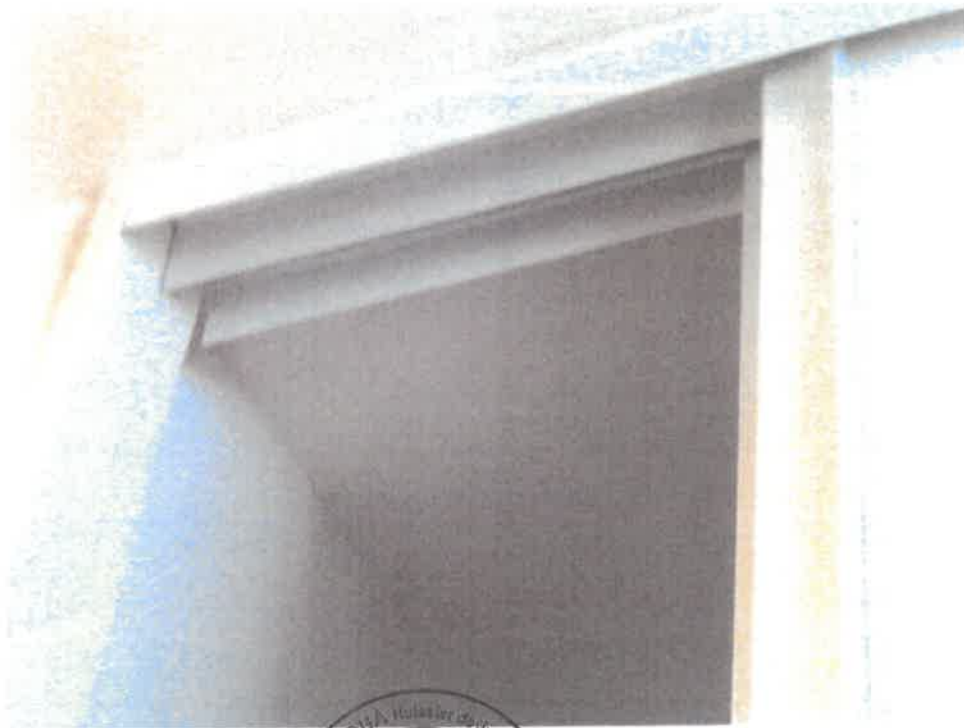
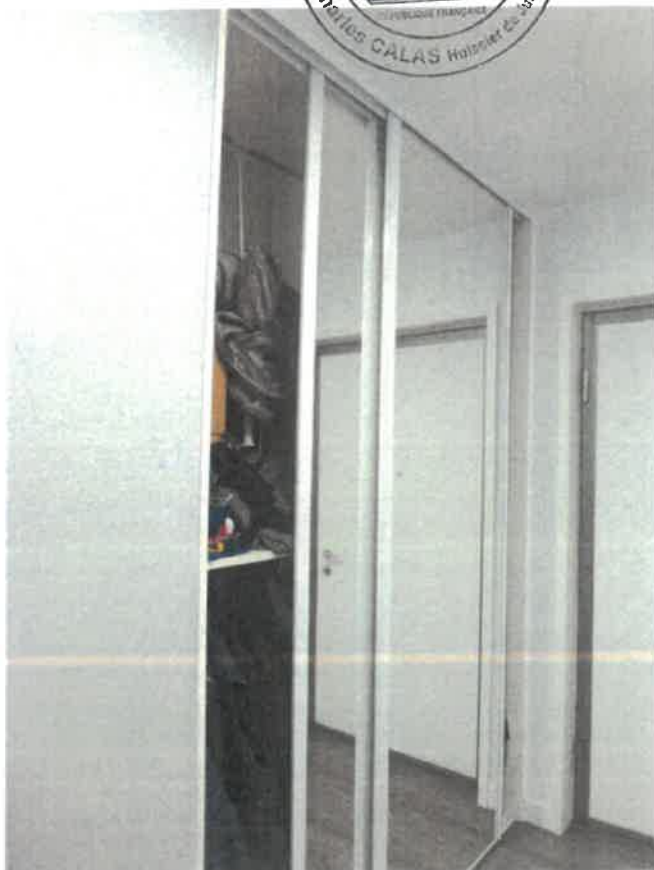
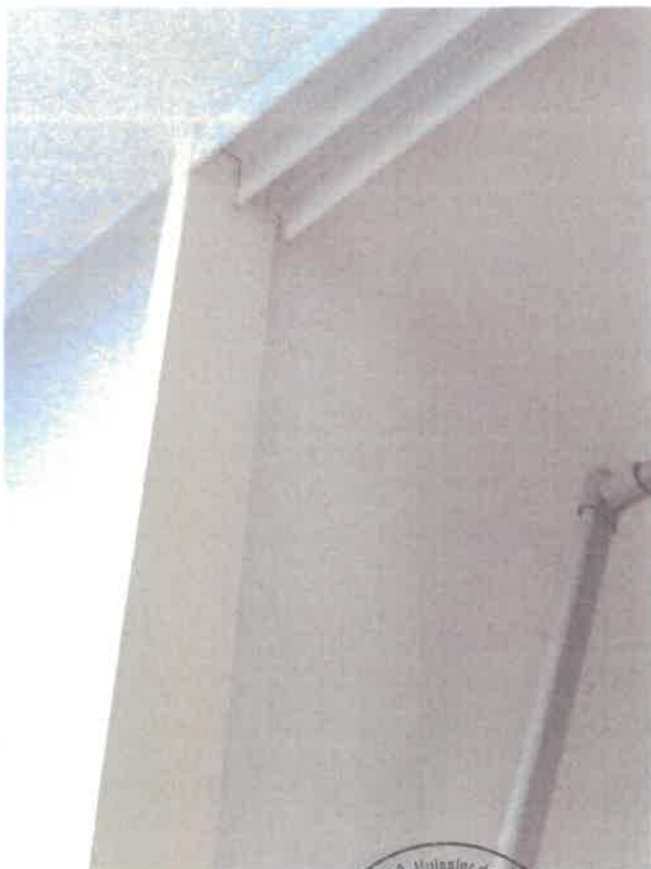
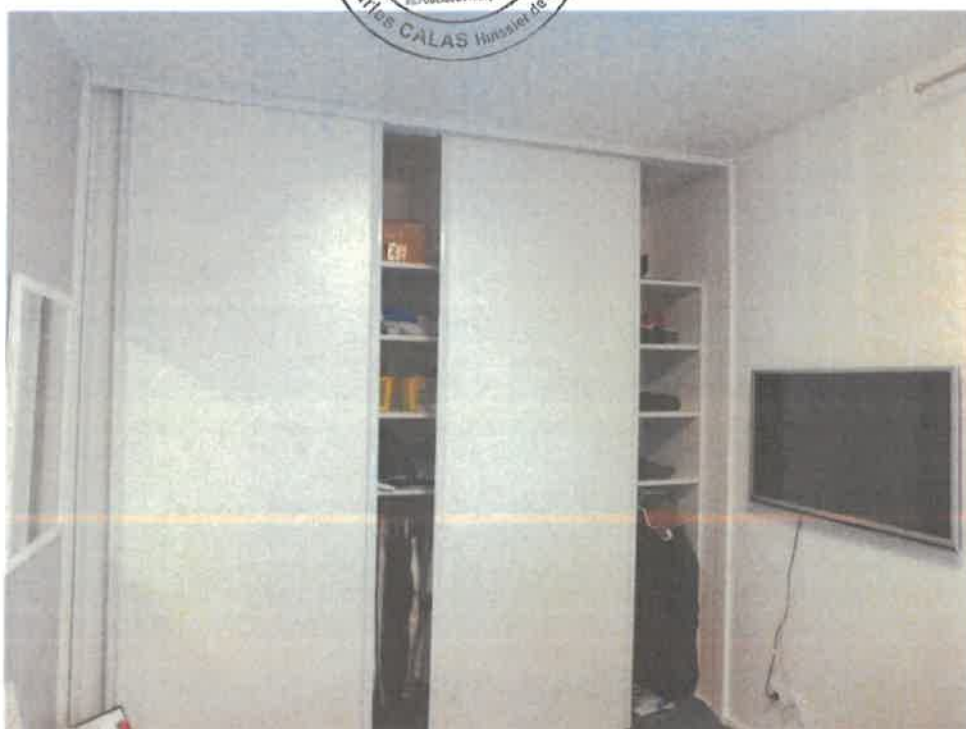
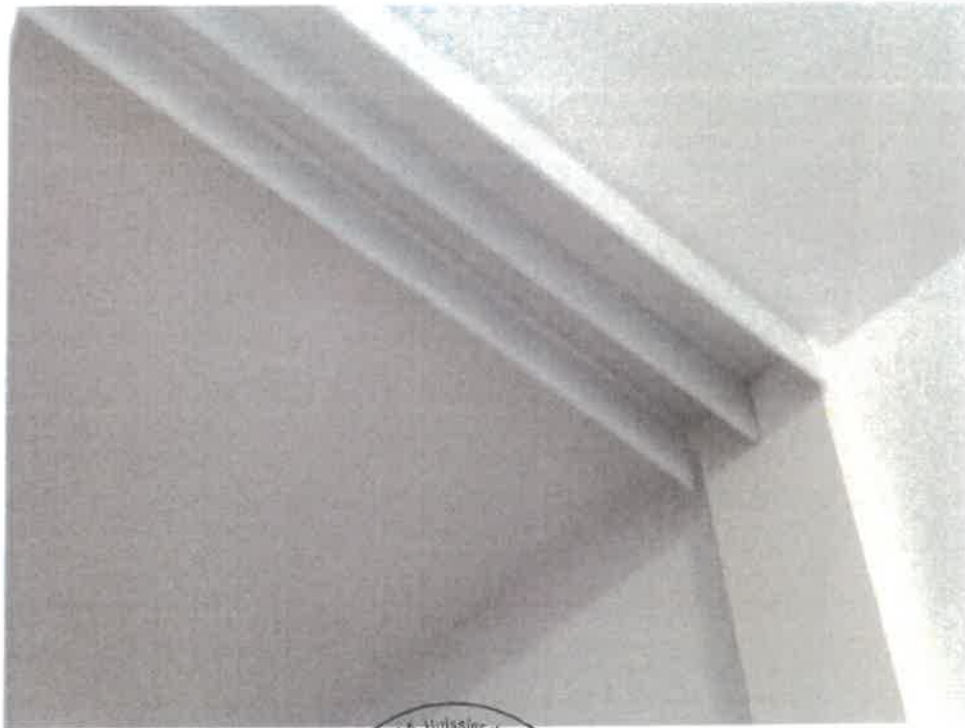
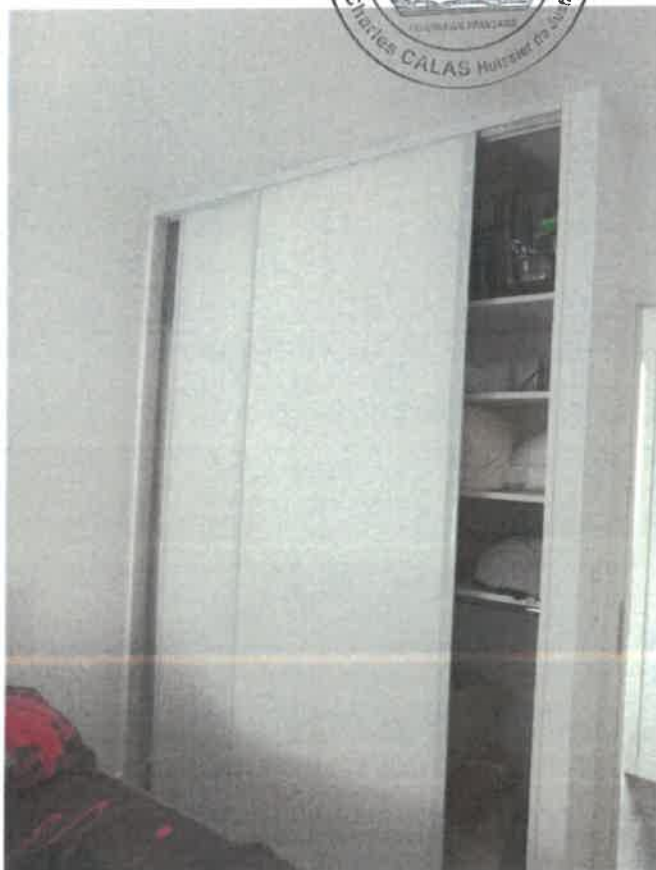
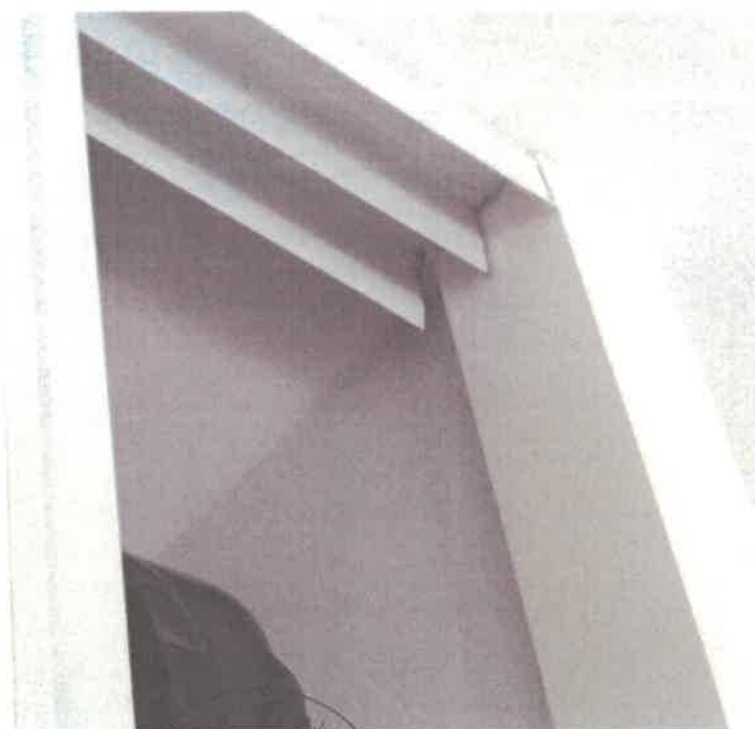
- **Réserve N°4 (photographies n°2 à 9) :**

J'ai constaté que l'ensemble des rails hauts des placards du hall d'entrée et des chambres à coucher présente un décalage quant à l'axe de pose de ces derniers par rapport au champ d'ouverture.

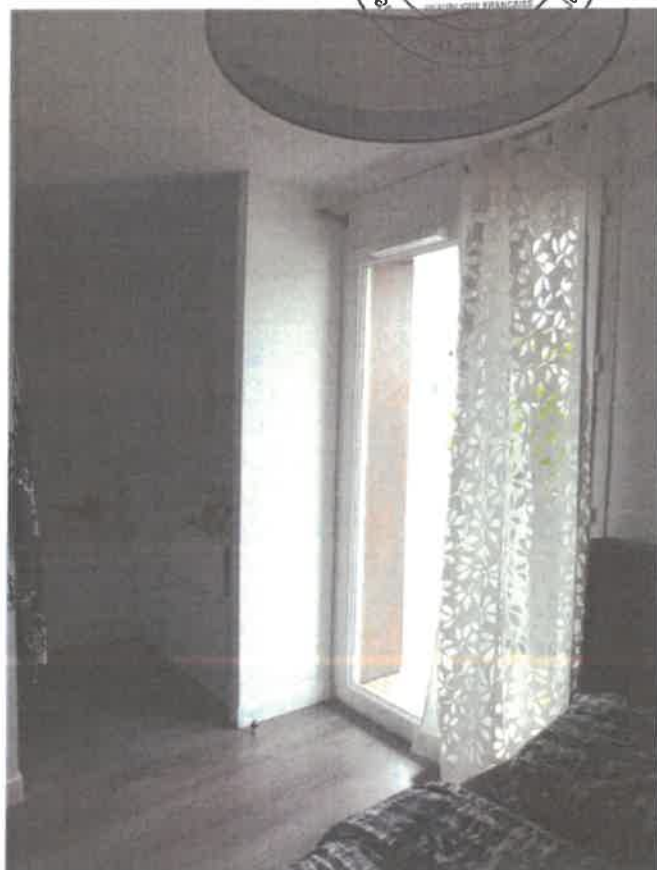
- **Réserve N°5 (photographies n°10 à 11) :**

J'ai constaté dans la chambre n°3 (suite parentale) la présence d'un impact sur le plafond devant la porte fenêtre.

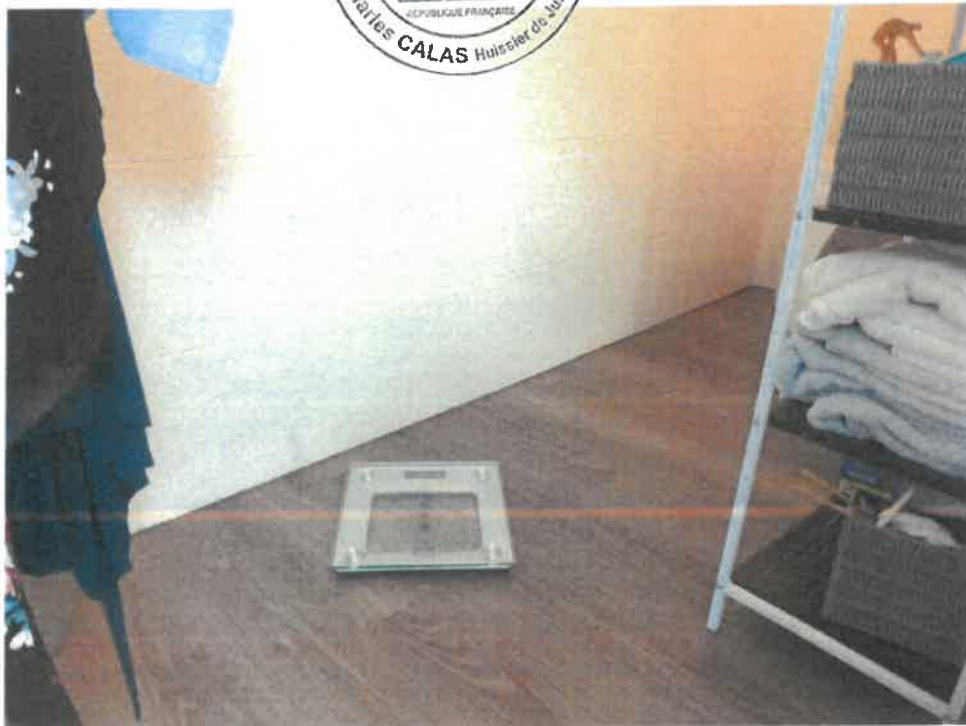
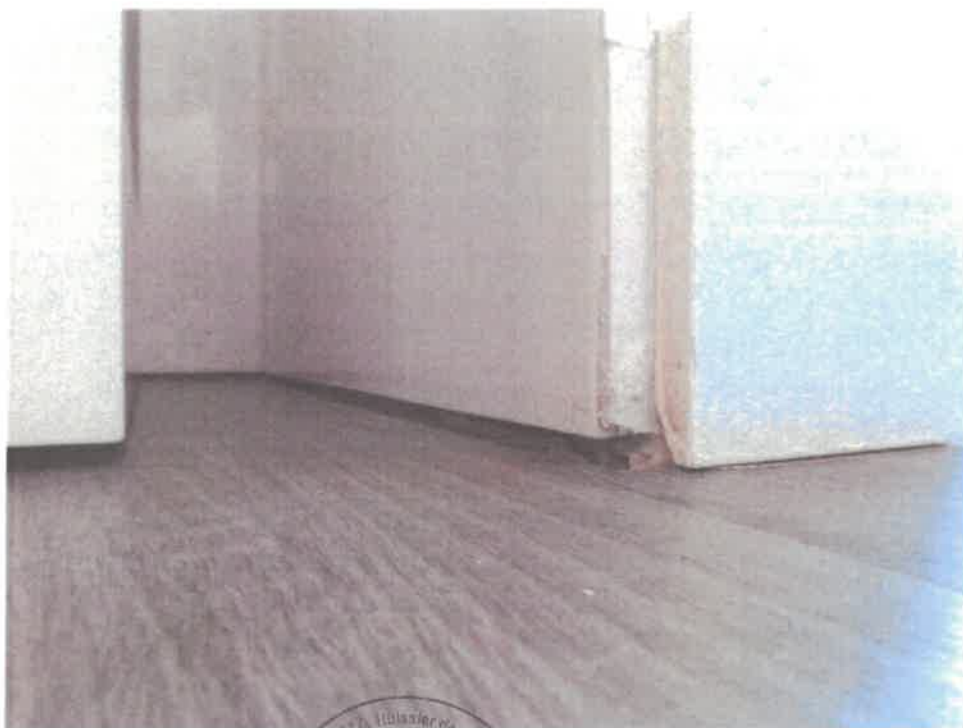
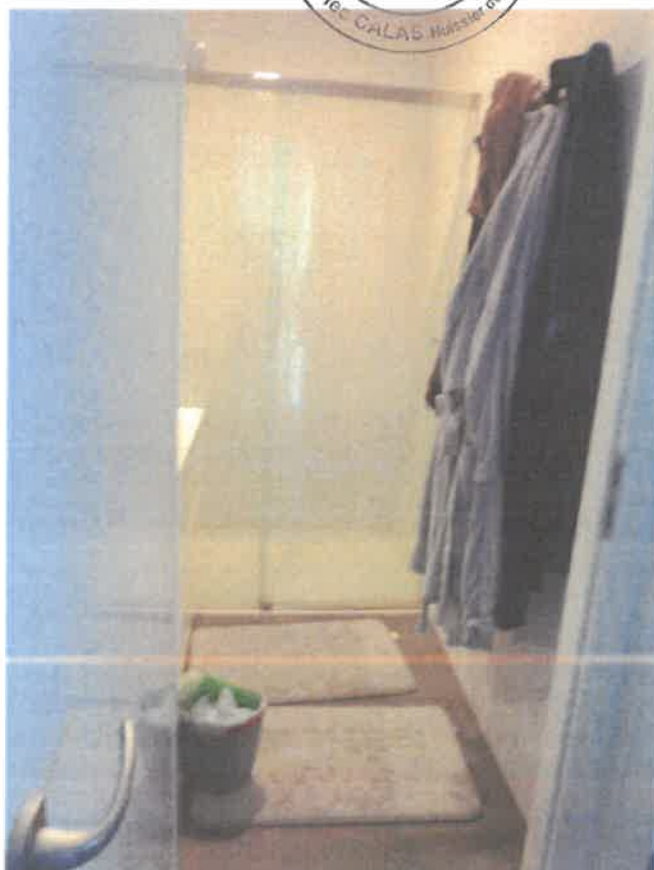
- **Réserve N°6 (photographies n°12 à 14) :**

J'ai constaté dans la salle de bains de la chambre n°3 (suite parentale), l'absence de joint entre le revêtement de sol souple et la faïence murale.

J'ai constaté que la faïence présente une absence de linéarité sur la longueur de pose.

J'ai constaté dans la salle d'eau, l'absence de joint entre le revêtement de sol souple et la faïence murale.

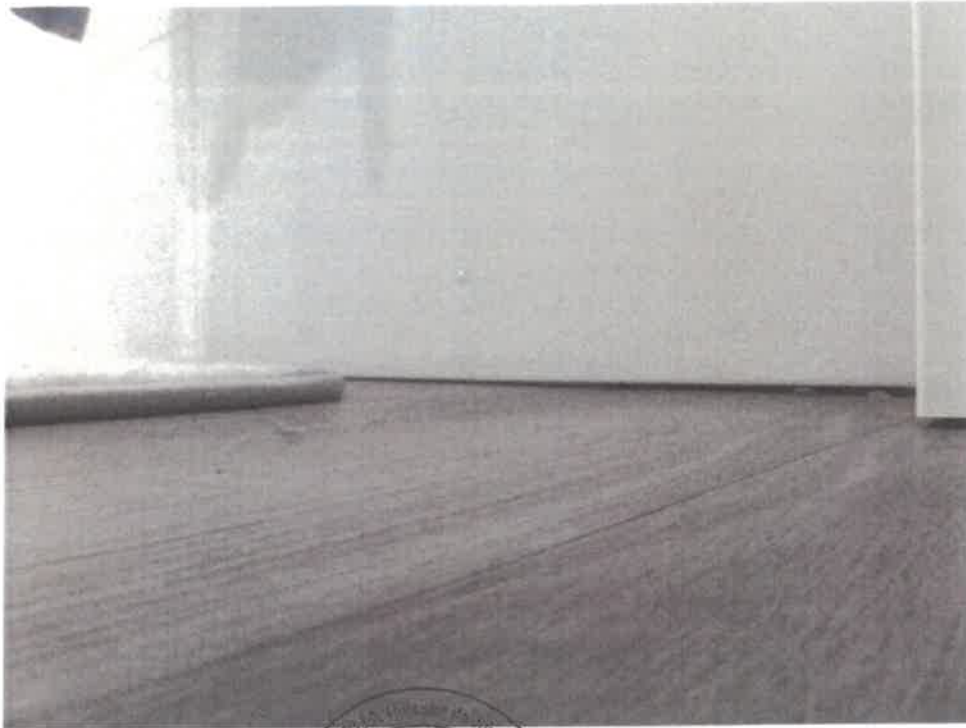
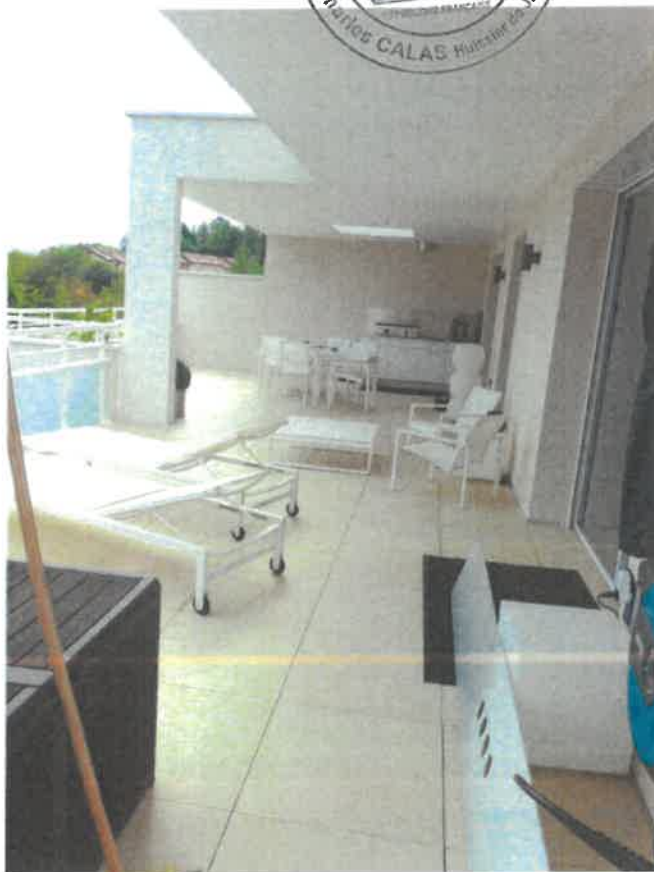
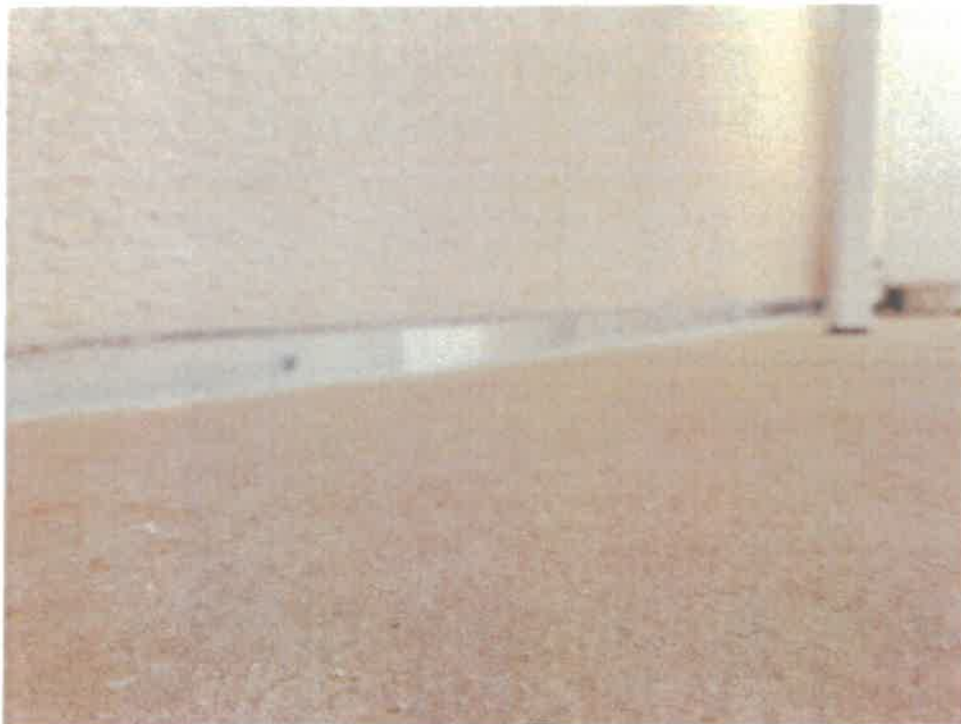
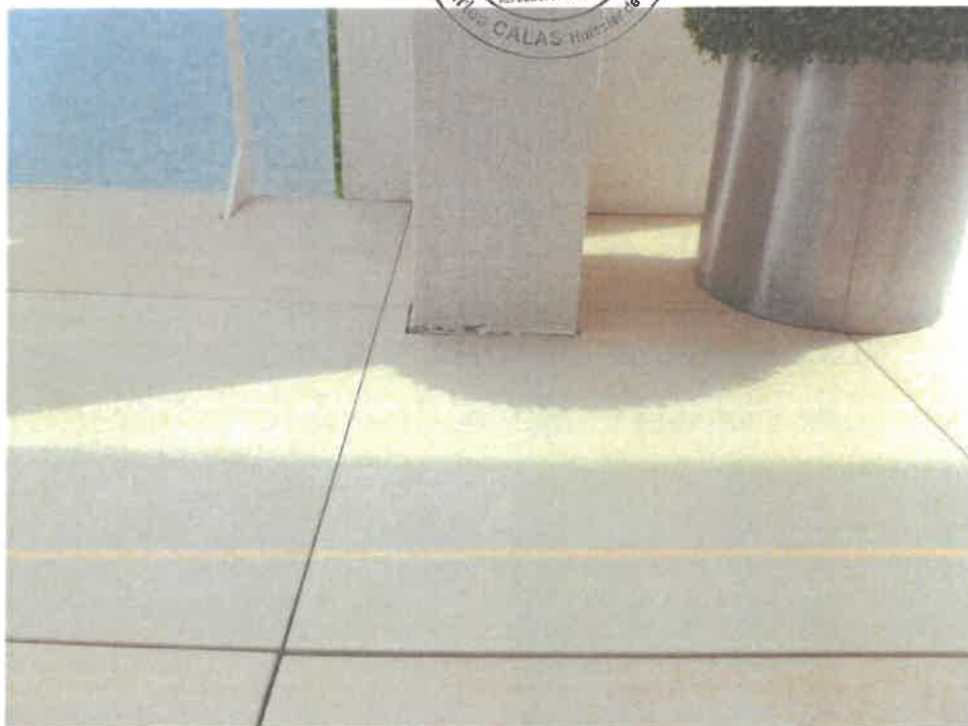
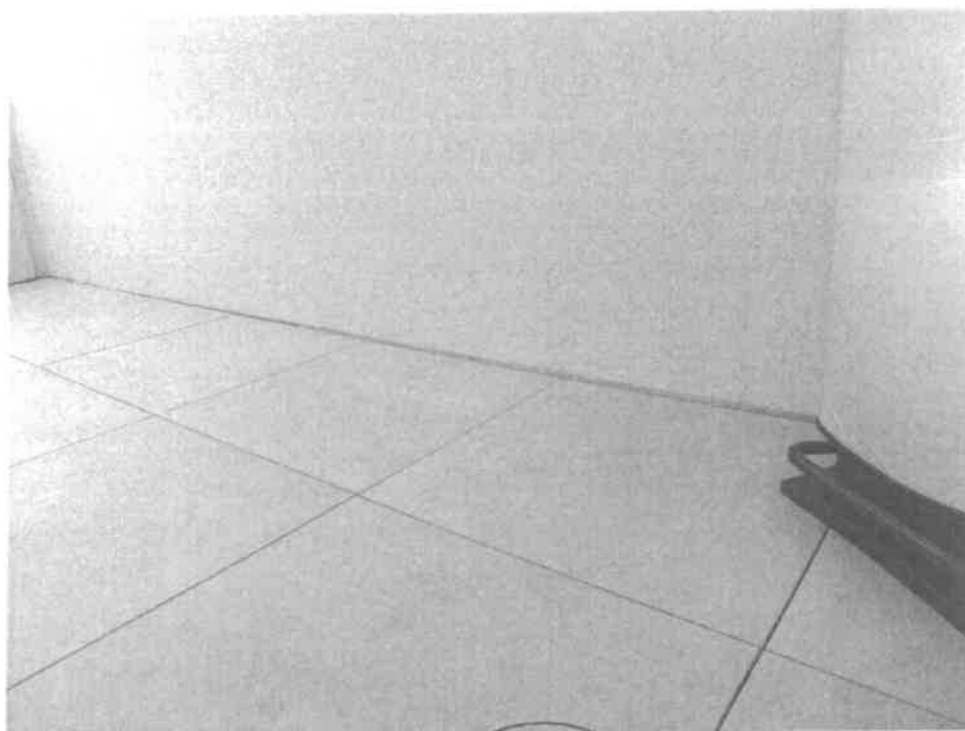
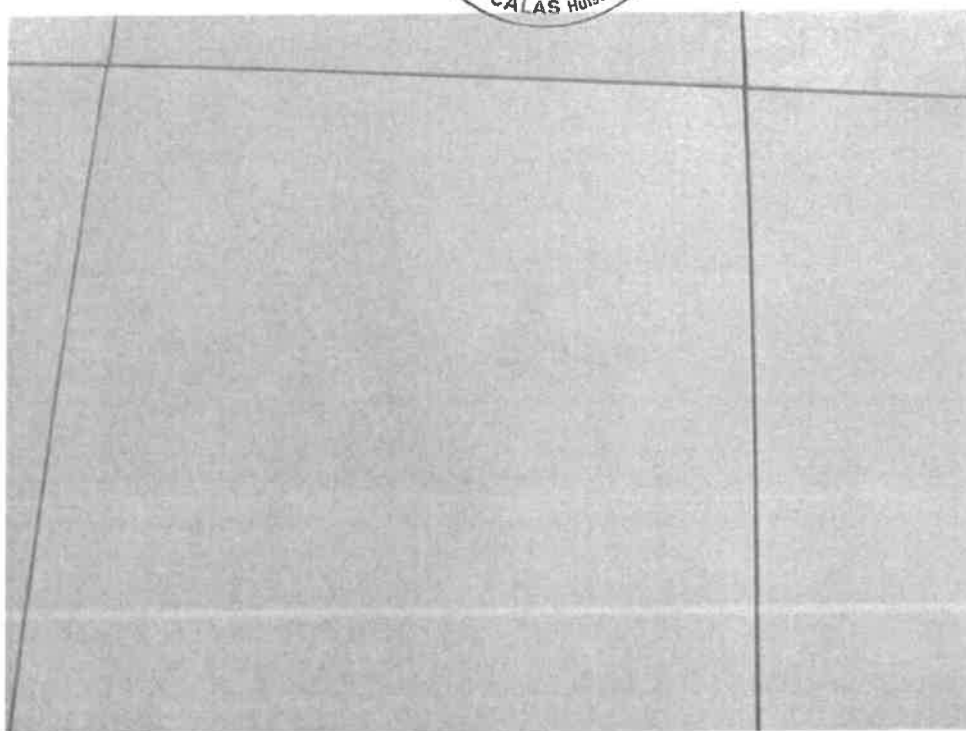
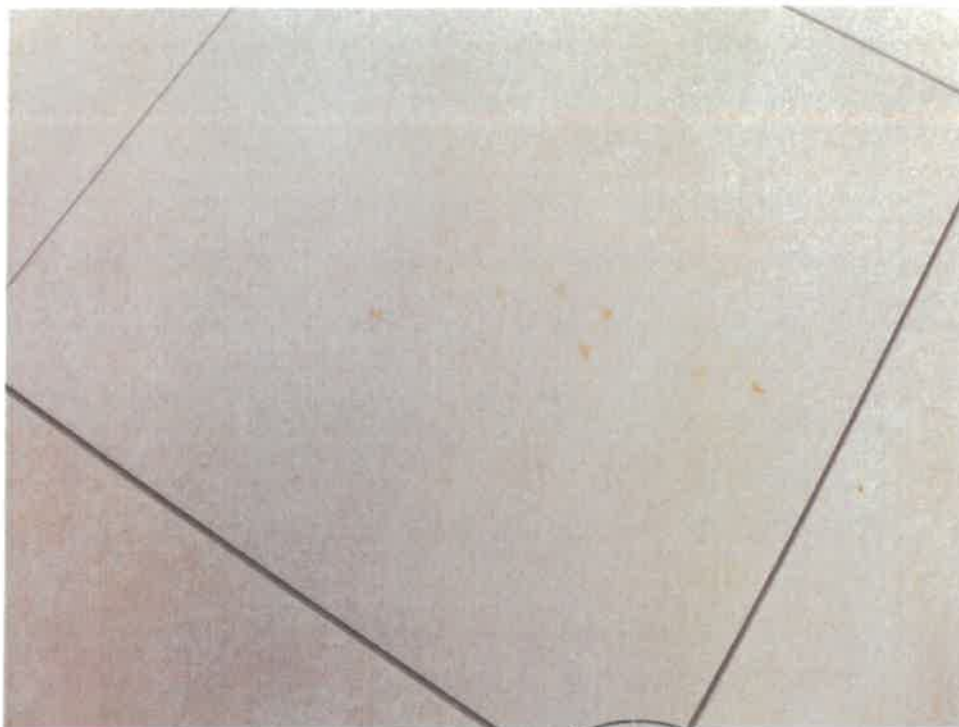
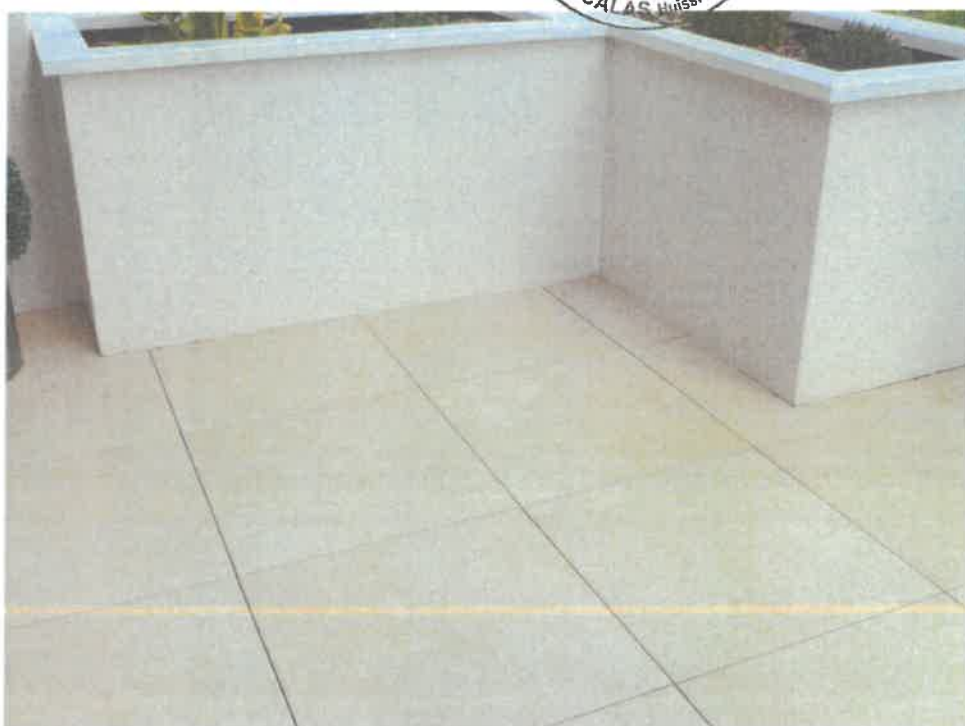
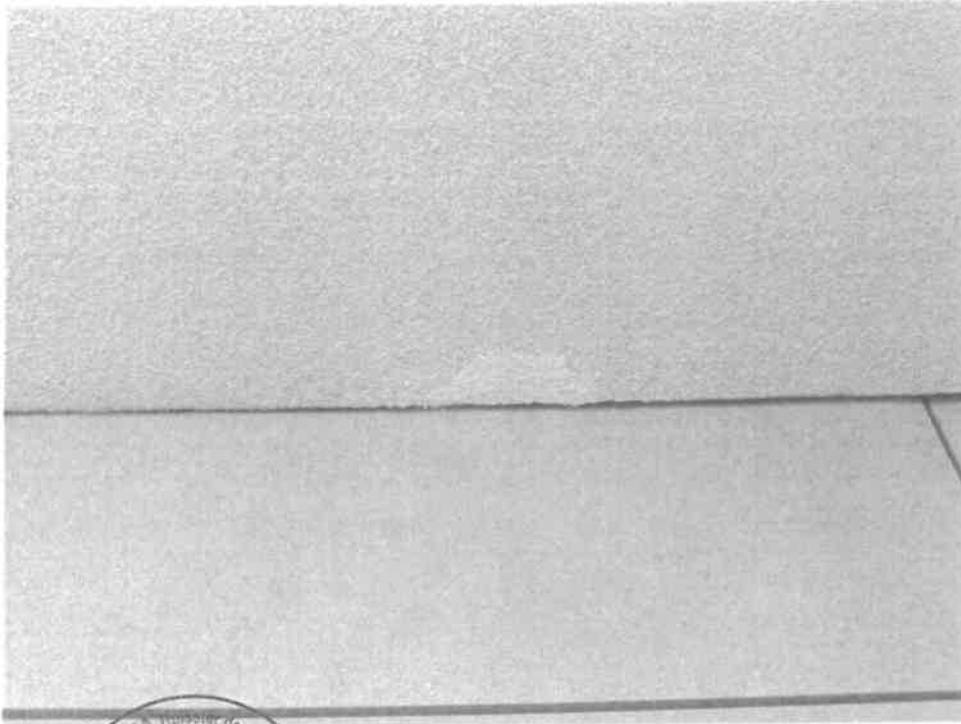
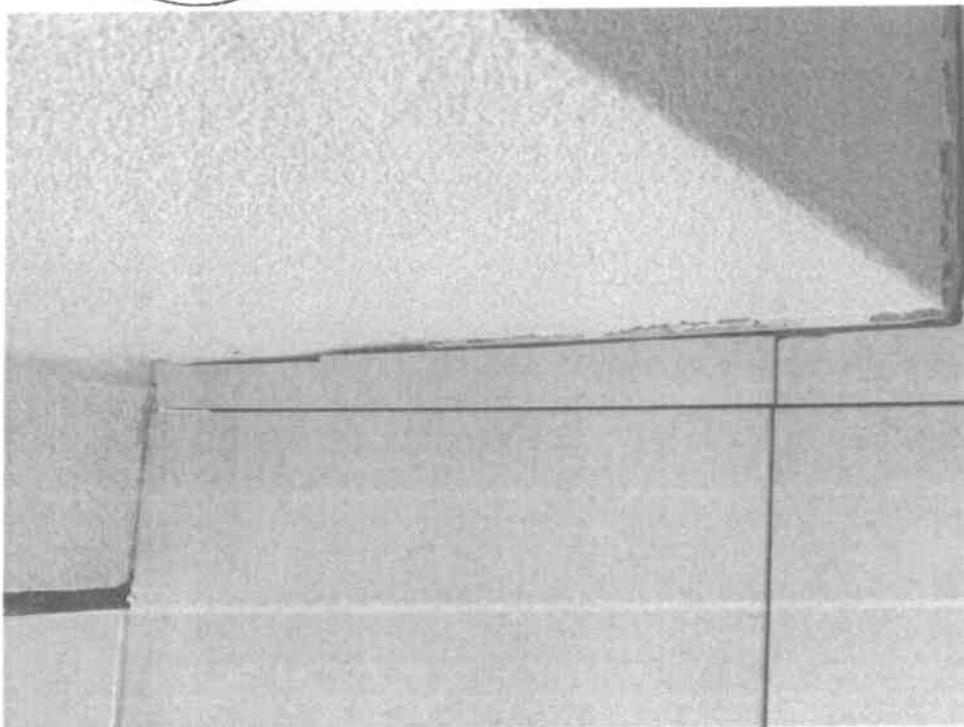
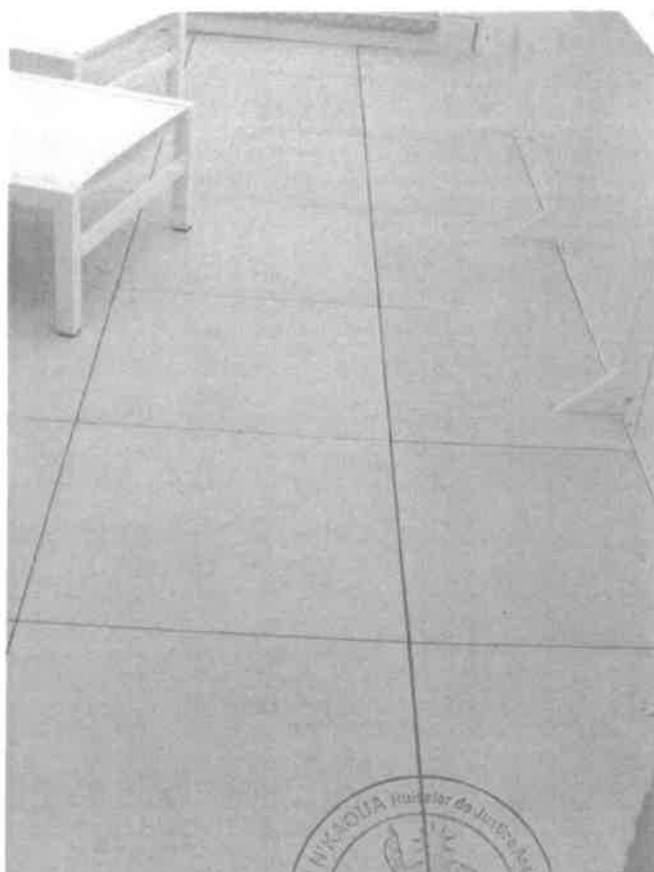
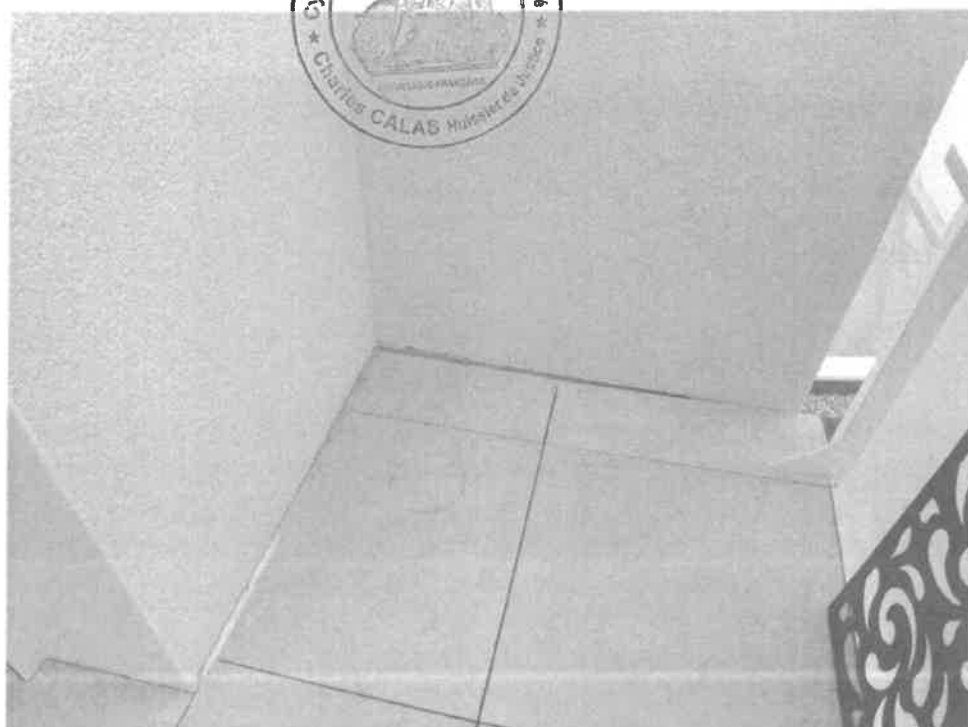
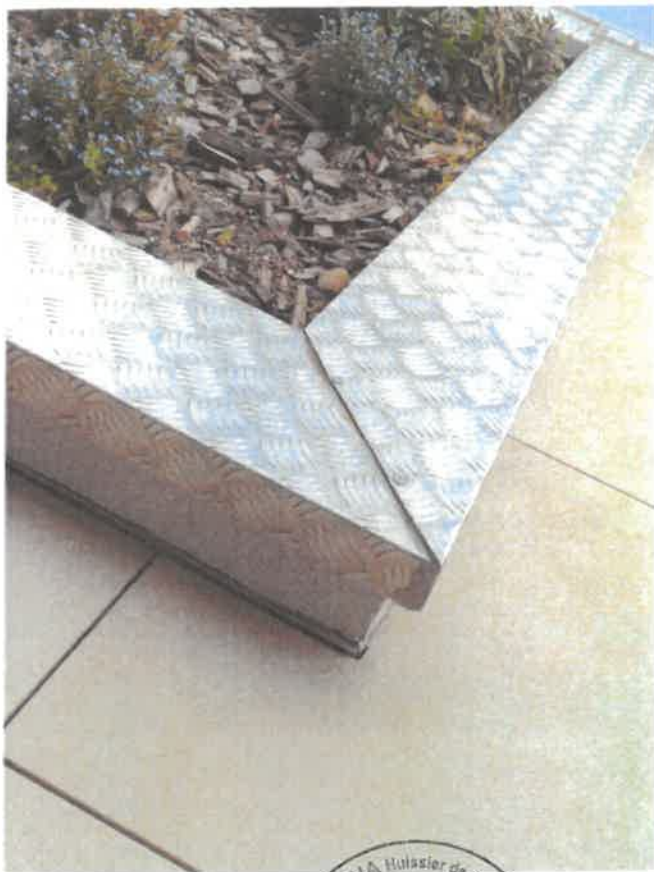
- **Réserves N°8-14-15-18 (photographies n°15 à 27) :**

J'ai constaté que les joints des dalles de la terrasse sont irréguliers, ces dernières n'étant pas posées de manière parallèle.

J'ai constaté sur les dalles de la terrasse la présence de taches de rouille.

J'ai constaté que la pente des dalles de la terrasse est irrégulière, certains endroits présentant une déclinaison plus importante.

J'ai constaté que les caches solins n'ont pas été posés sur le pourtour de la terrasse.

J'ai constaté que l'angle de la couvertine en zinc présente une arrête saillante.

J'ai constaté au bas de la jardinière une reprise grossière de l'enduit de façade.

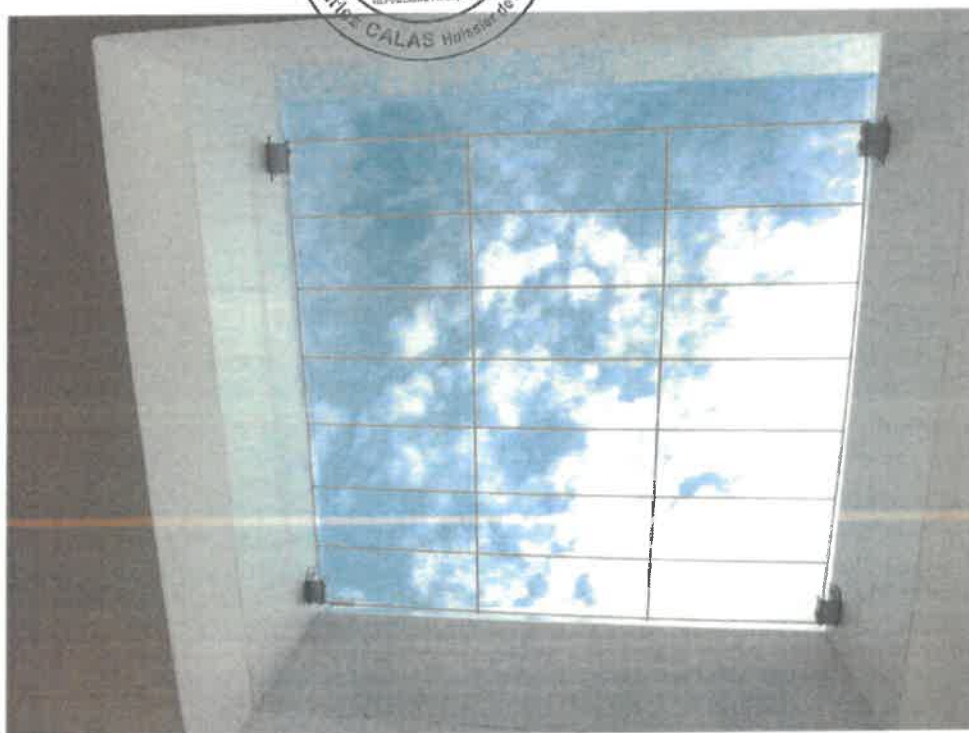
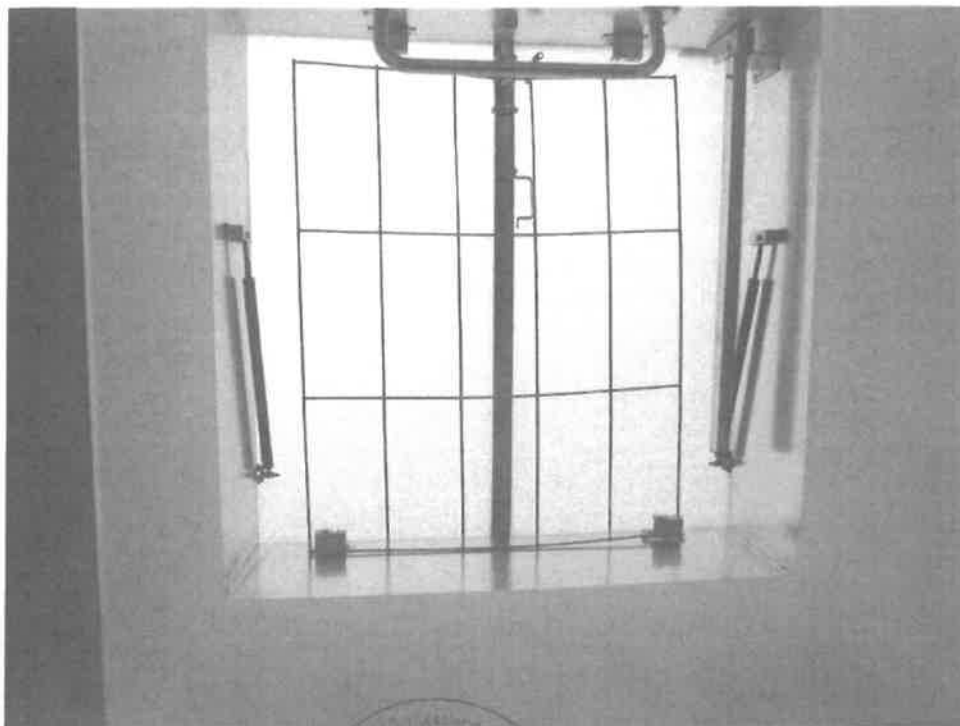
- **Réserve N°16 (photographies n°28 à 29) :**

J'ai constaté que le chant plat en PVC blanc n'a pas été posé sur le skydome de la terrasse en comparaison de celui réalisé dans les parties communes.

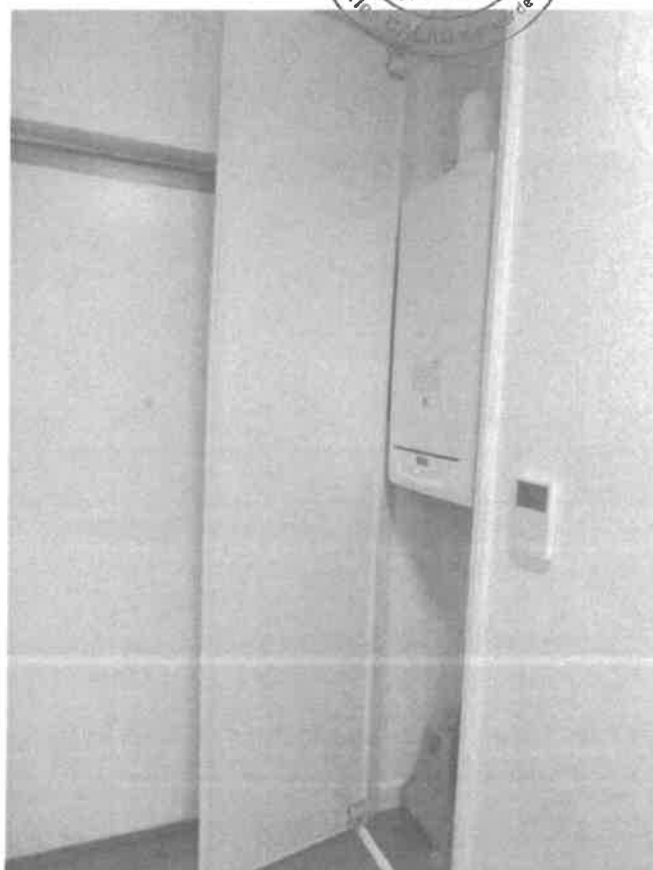
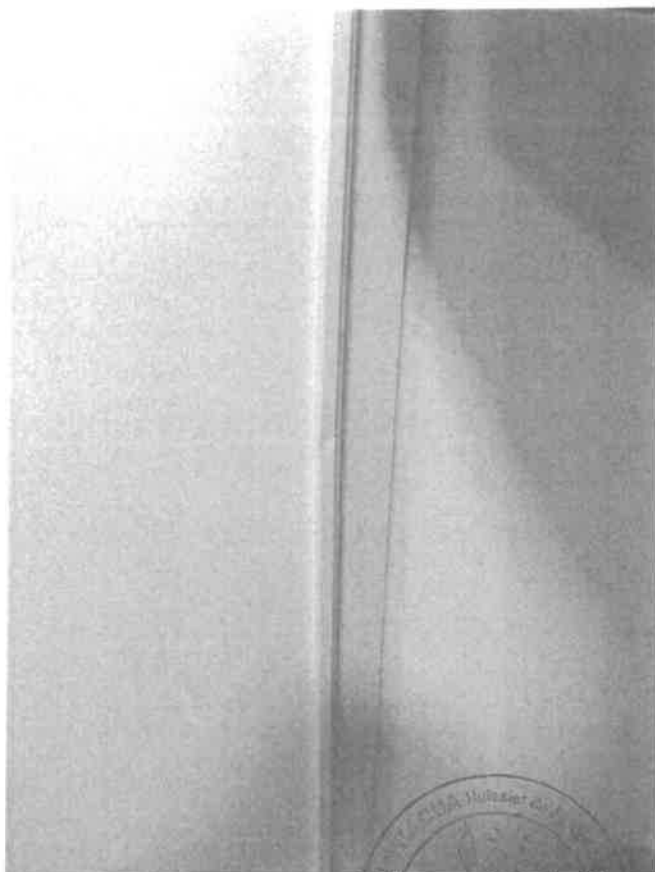
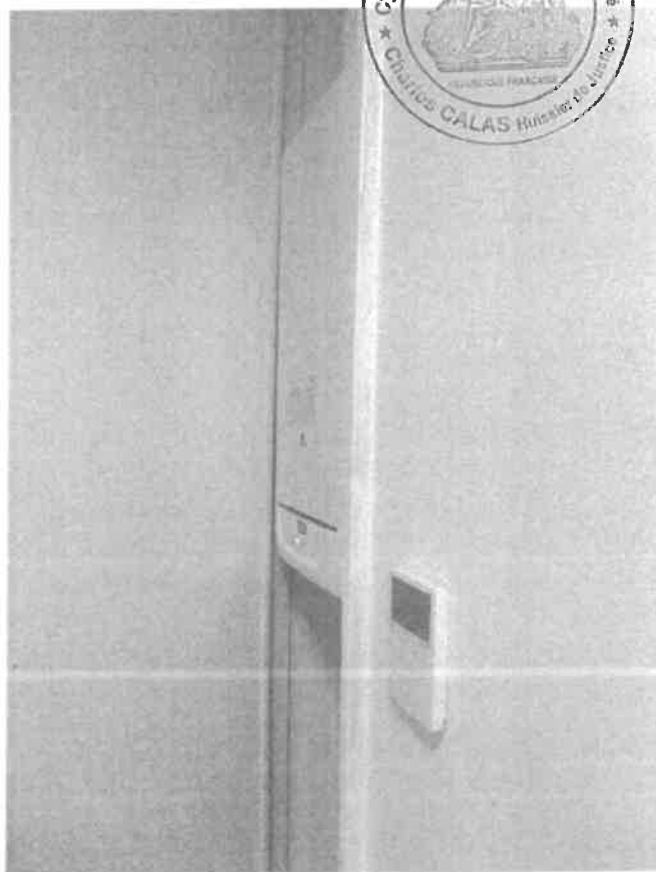
- **Réserve N°20 (photographies n°30 à 32) :**

J'ai constaté que la porte du placard de la chaudière a été posée sans miroir.

J'ai constaté sur le dormant de la porte, la présence d'un impact.

J'ai constaté que le cadre de la porte n'a pas été peint.

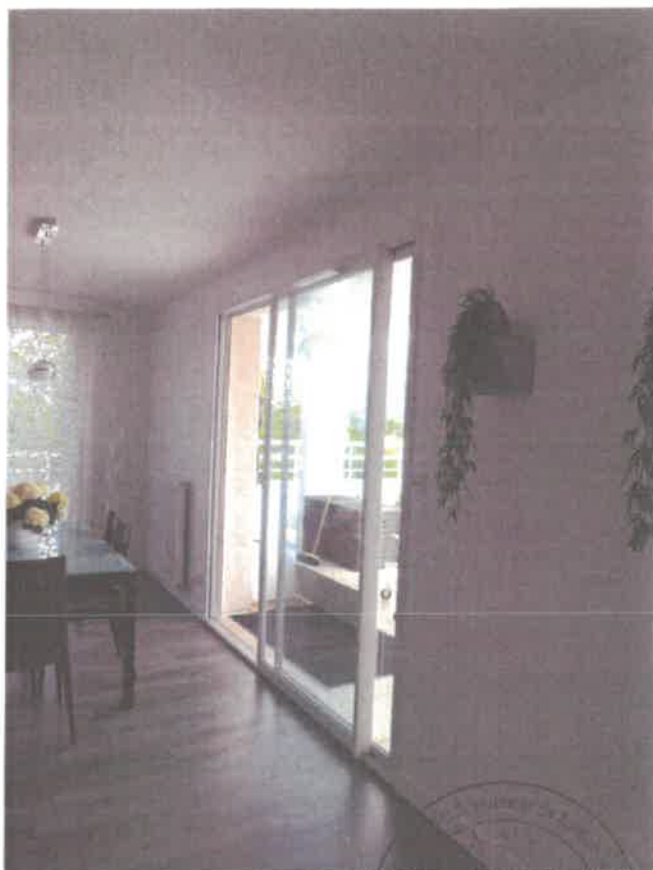
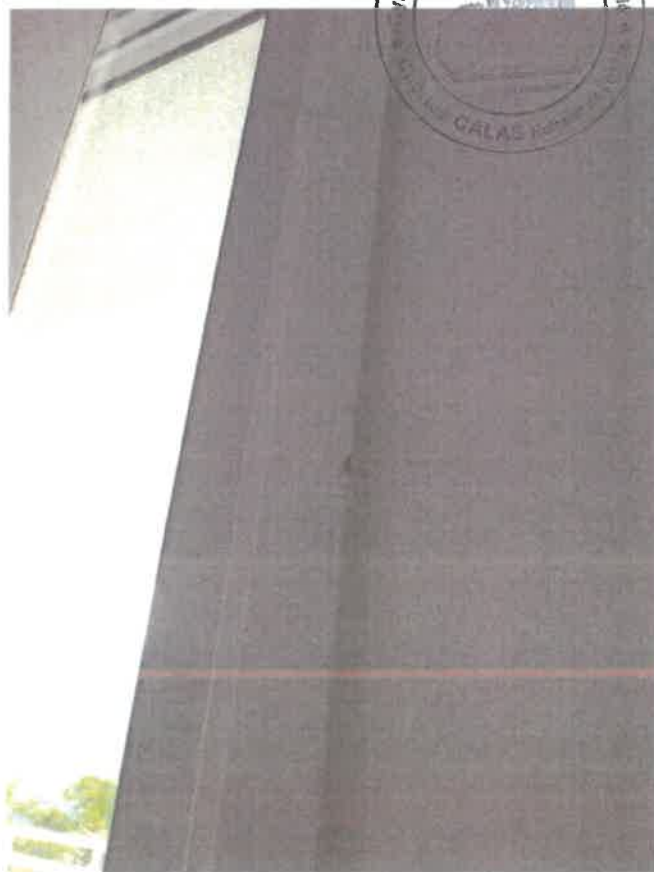
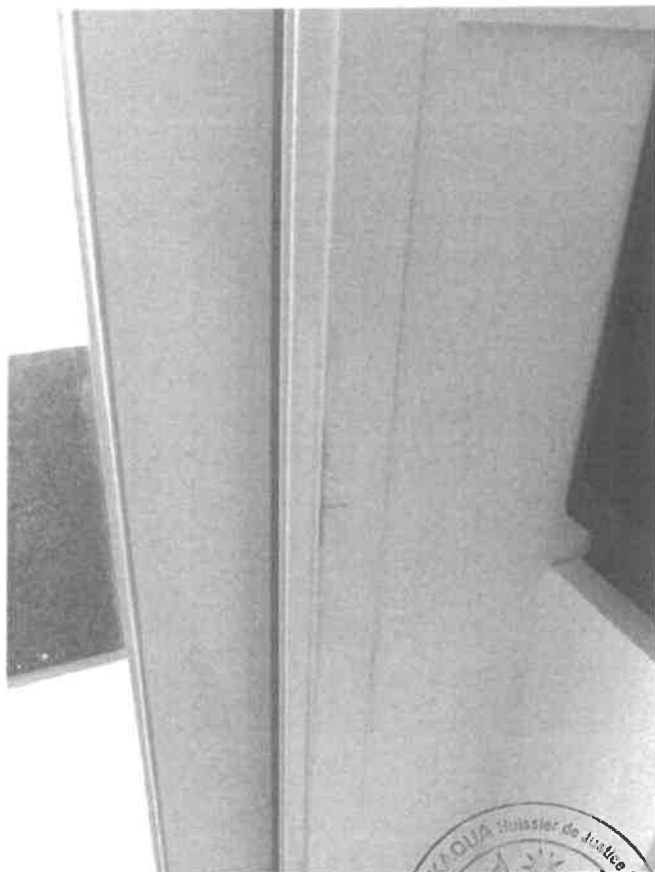
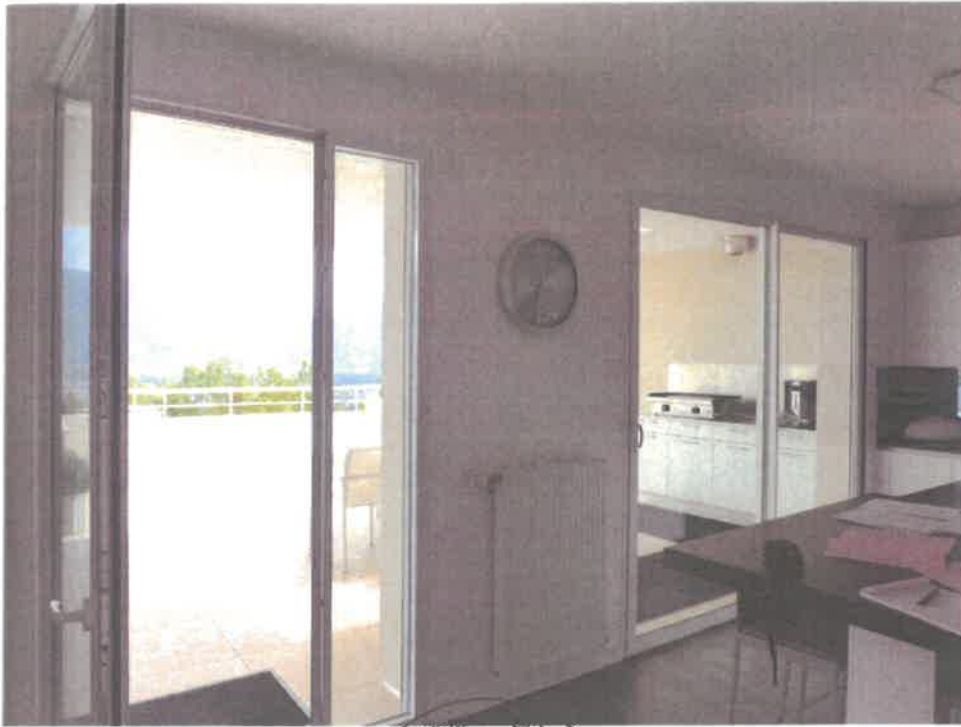
- **Réserve N°21 (photographies n°33 à 37) :**

J'ai constaté la présence de chocs sur les cadres en aluminium des baies vitrées du salon/salle à manger et de la cuisine.
