PROCES VERBAL VERBAL DE CONSTAT

Affaire : BEAUCHAMP – SCHREIBER vs/ SCCV MONTBONNOT MESANGES
90, rue Stendhal
38330 MONTBONNOT SAINT MARTIN
PV Constat du 23/04/2018

PROCES-VERBAL DE CONSTAT

A- RESERVES FORMULEES LORS DU PROCES VERBAL DE LIVRAISON DU 29/06/2017 ET NON LEVEES A CE JOUR :

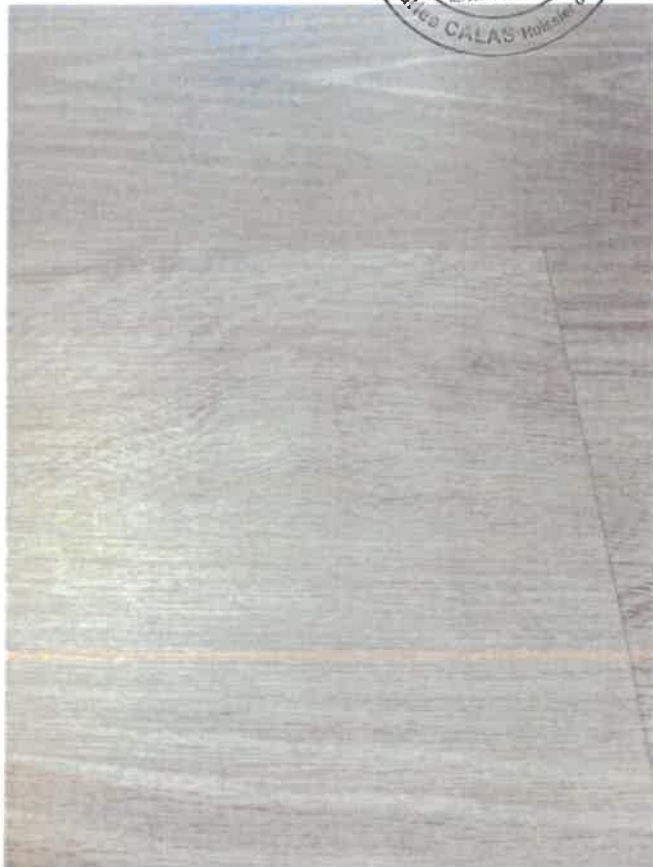
n°38

- **Réserve N°22 (photographie n°38) :**

J'ai constaté qu'une lame du plancher en PVC présente un impact.

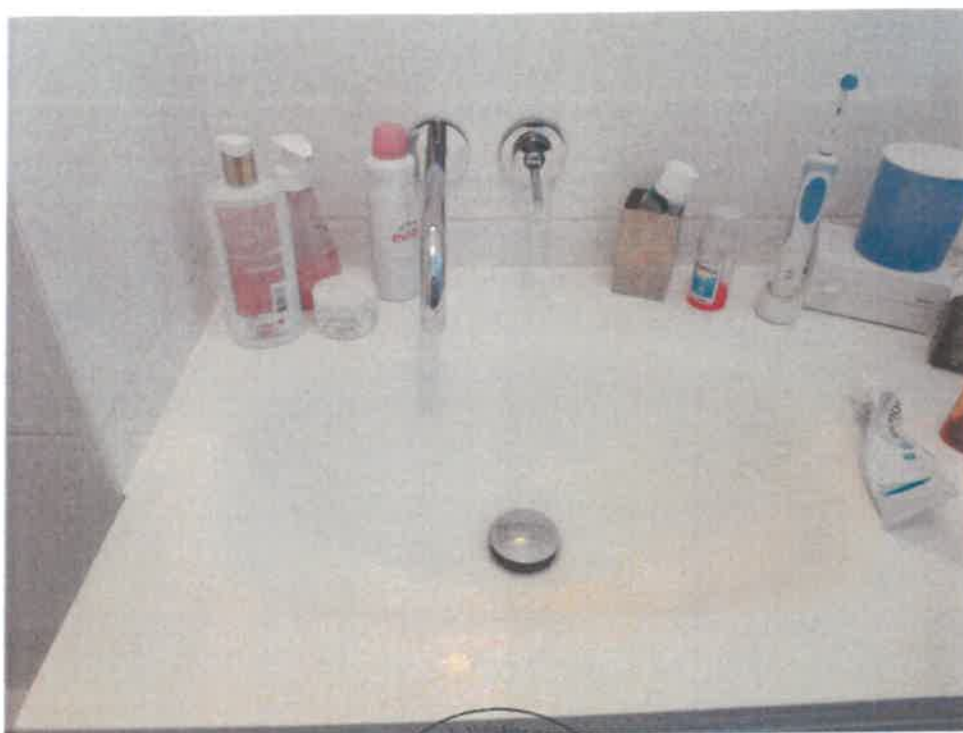
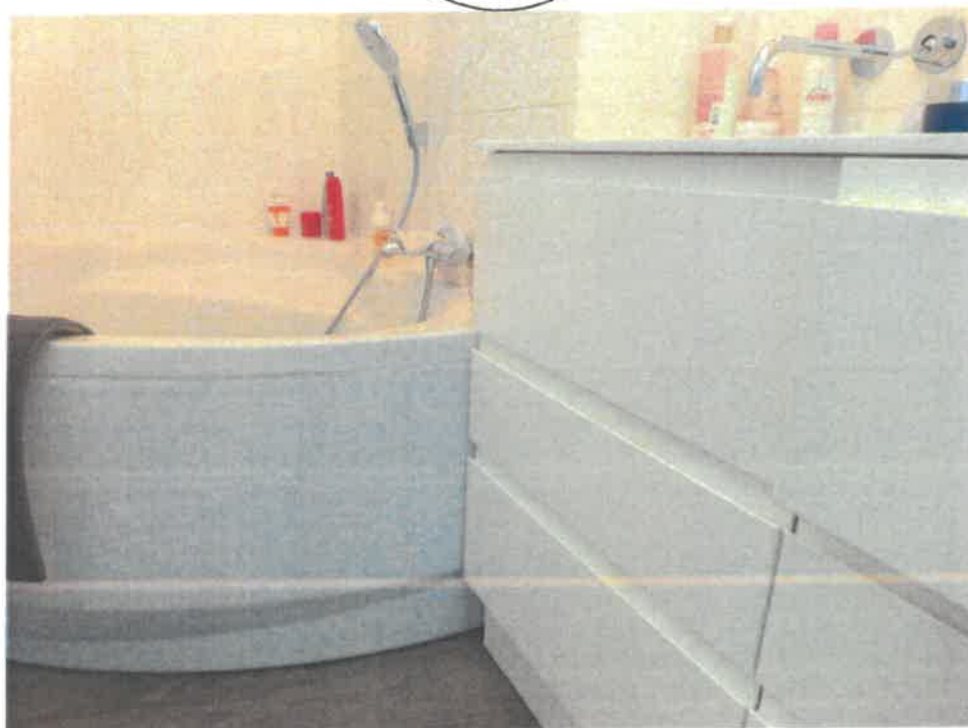
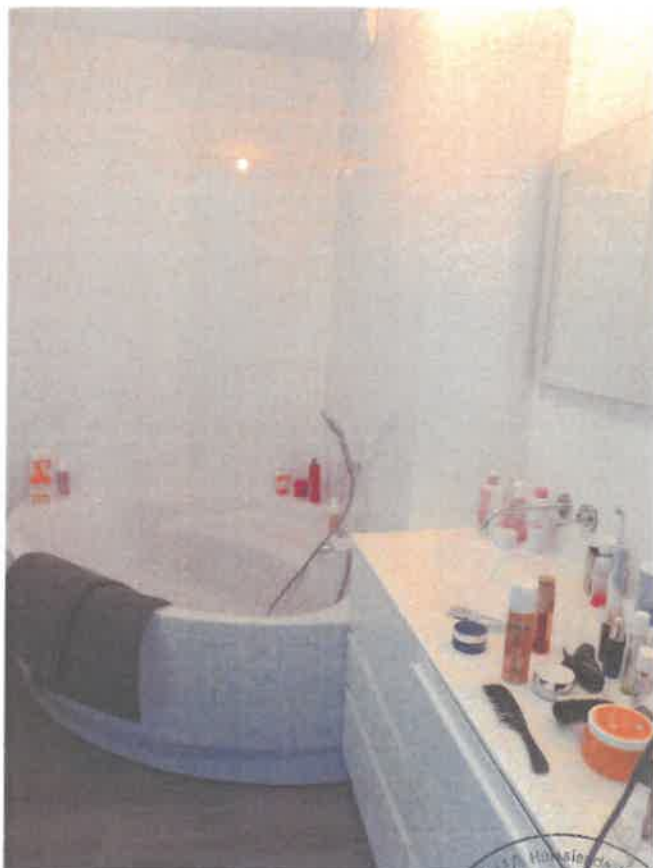
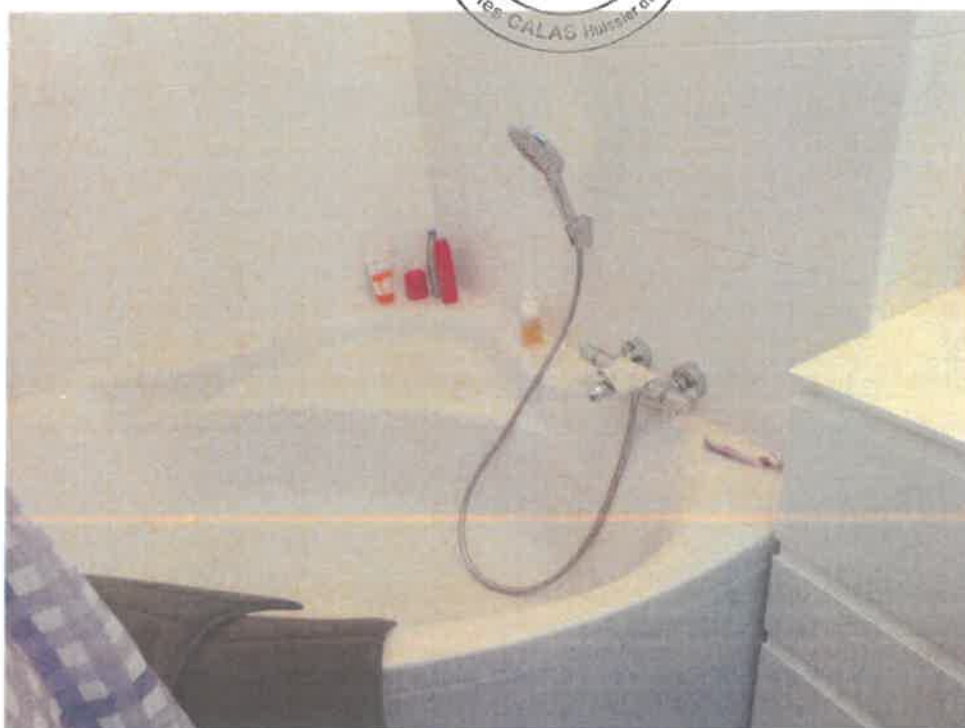
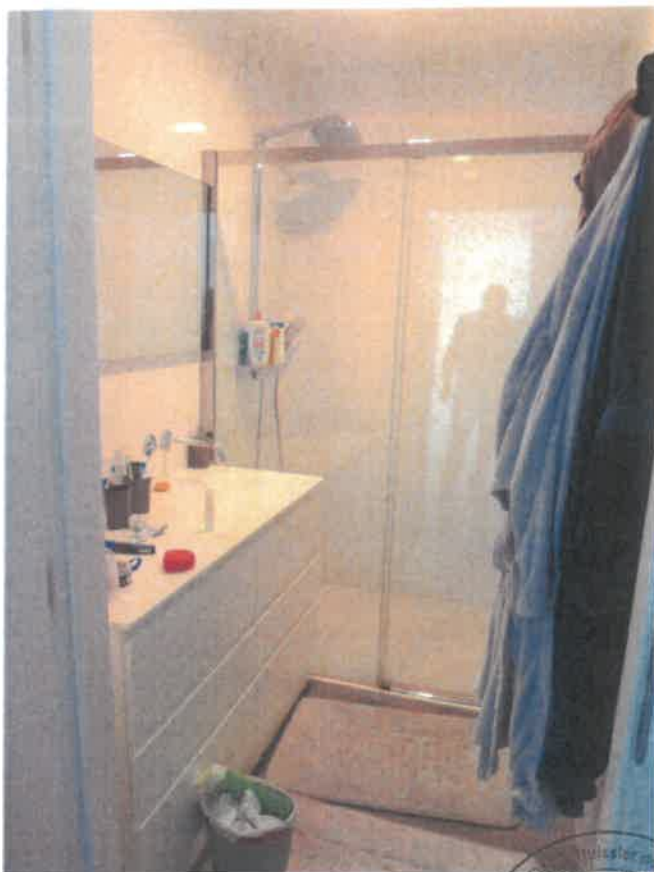
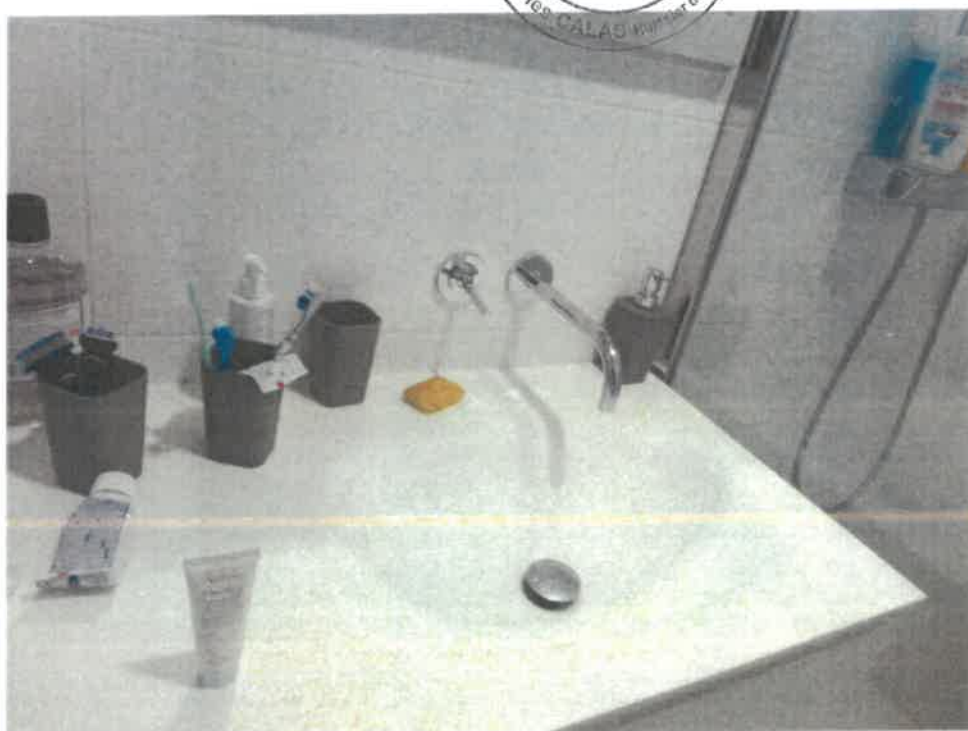
1. SALLE DE BAINS ET SALLE D'EAU (photographies n°39 à 44) :

J'ai constaté que la robinetterie de la salle de bains au-dessus de la vasque est décentrée par rapport à la bonde de fond.

J'ai constaté que la robinetterie de la salle d'eau au-dessus de la vasque est décentrée par rapport à la bonde de fond.

J'ai constaté que le meuble de la vasque de la salle de bains est accolé au mur et à la baignoire.

Monsieur BEAUCHAMP Pascal et Madame SCHREIBER Frédérique me déclarent que le système de tuyauterie est équipé d'une trappe de visite et se trouve à cet emplacement, ce qui empêche une intervention en cas de fuite.

J'ai constaté que la robinetterie de la baignoire est placée sur le côté droit.

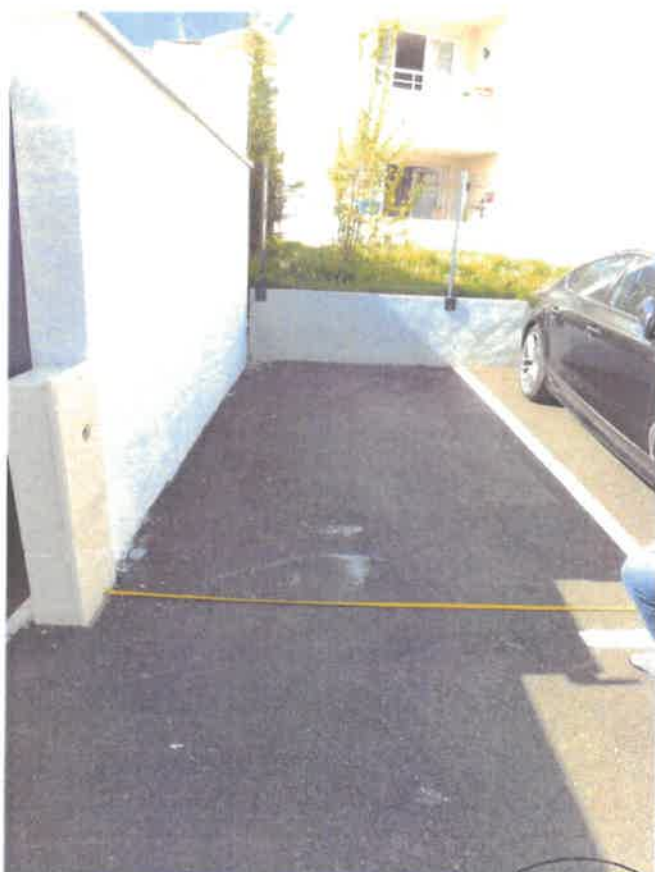
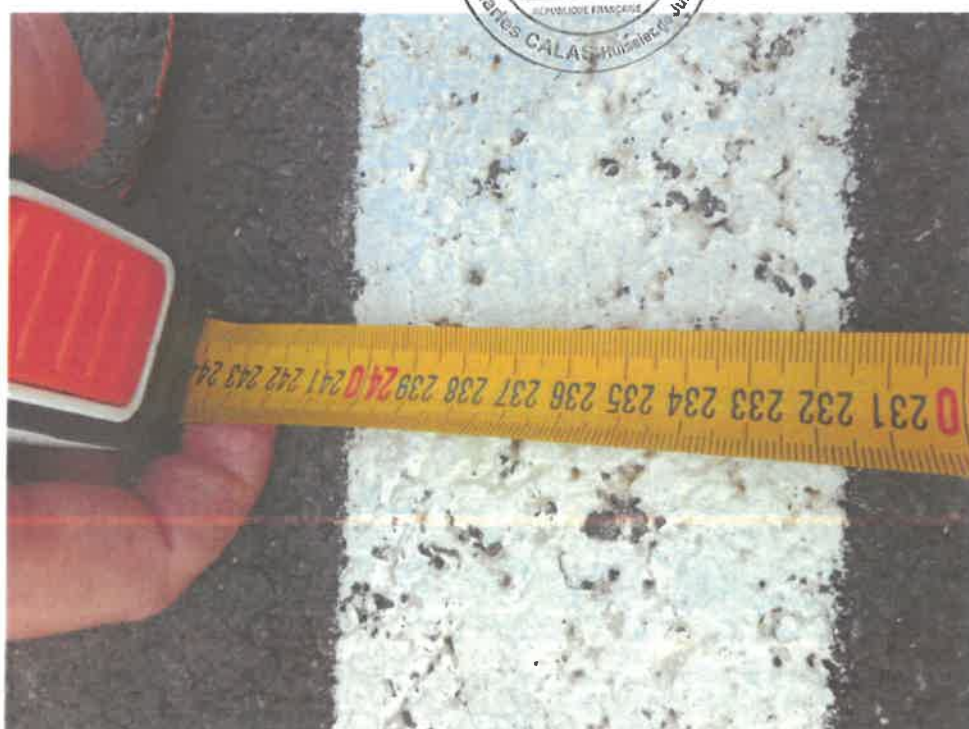
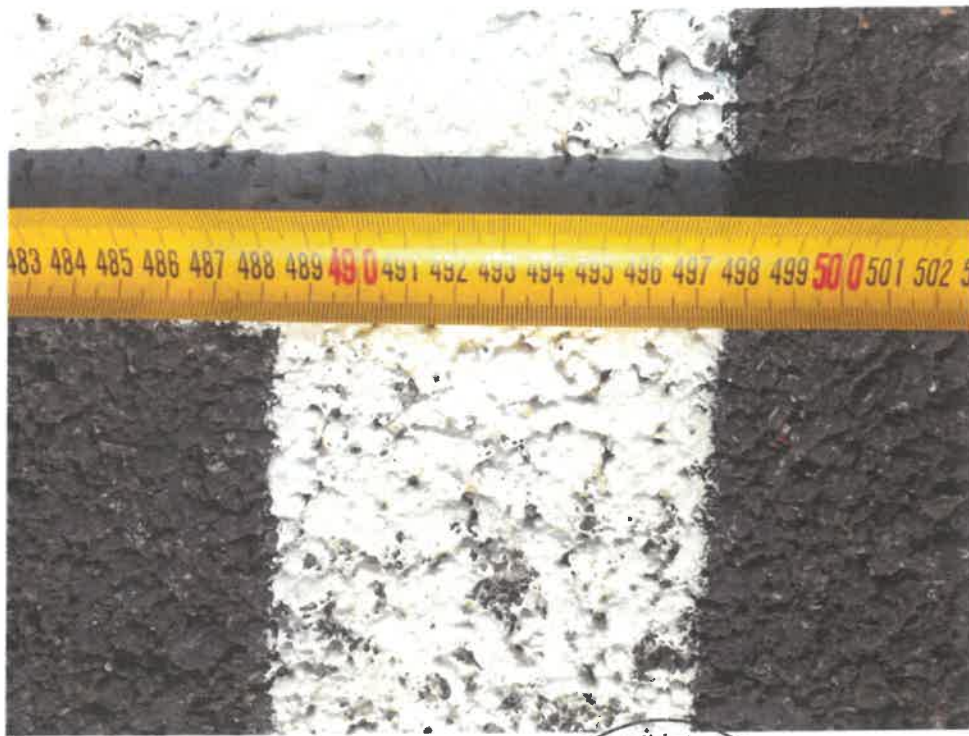
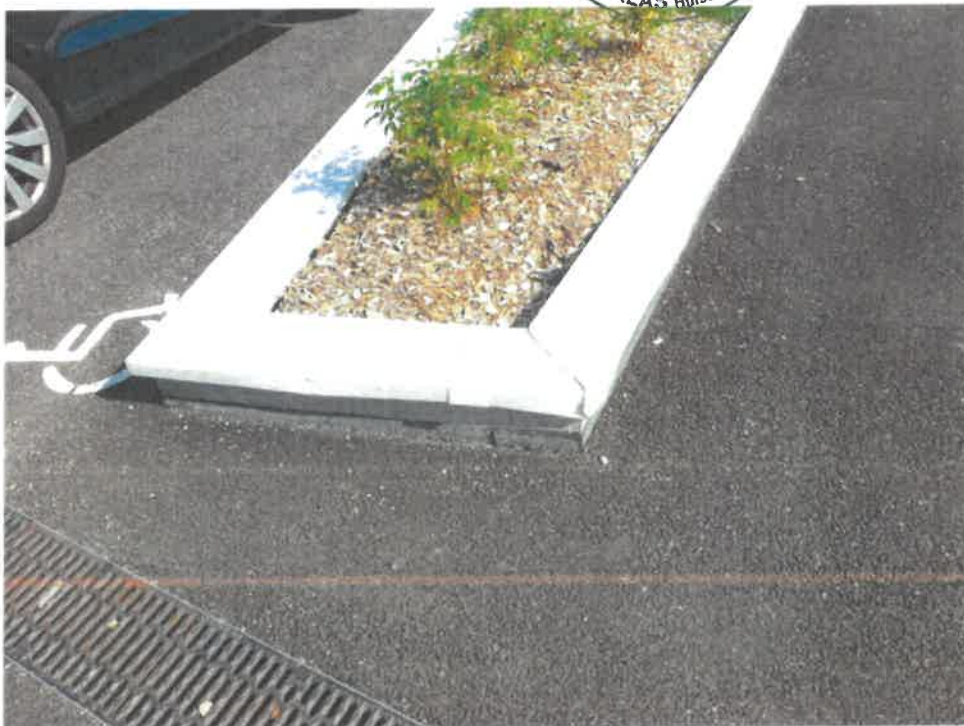
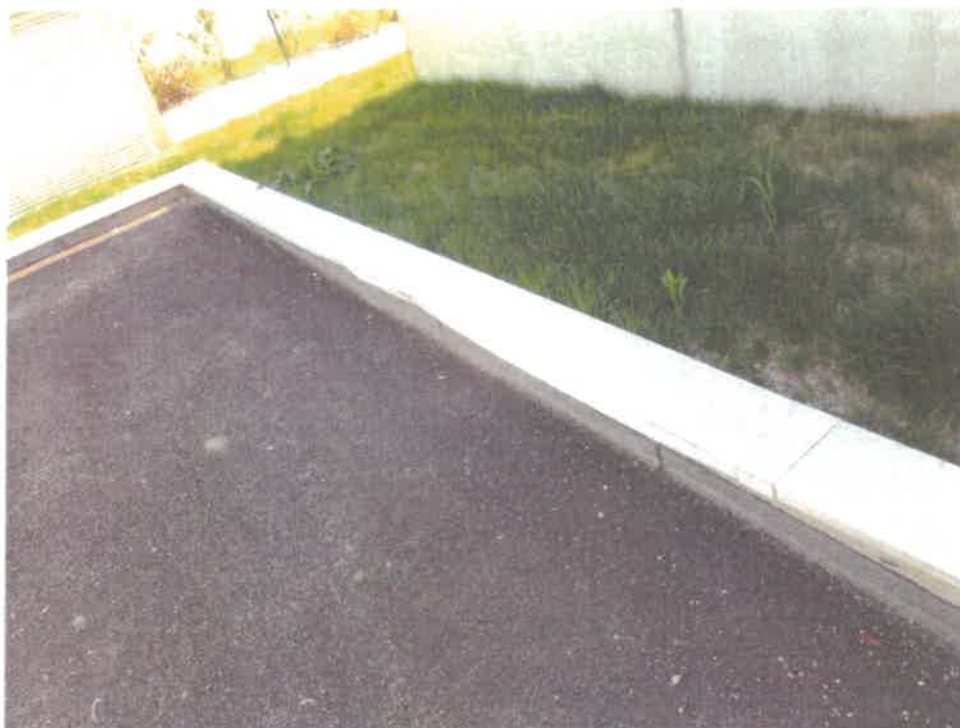
2. EMPLACEMENTS DE STATIONNEMENT (photographies n°45 à 49) :

- Largeur : 231.5 cm
- Longueur : 488.5 cm

J'ai constaté que les couvertines au droit des emplacements de stationnement sont abimées et présentent des angles saillants.

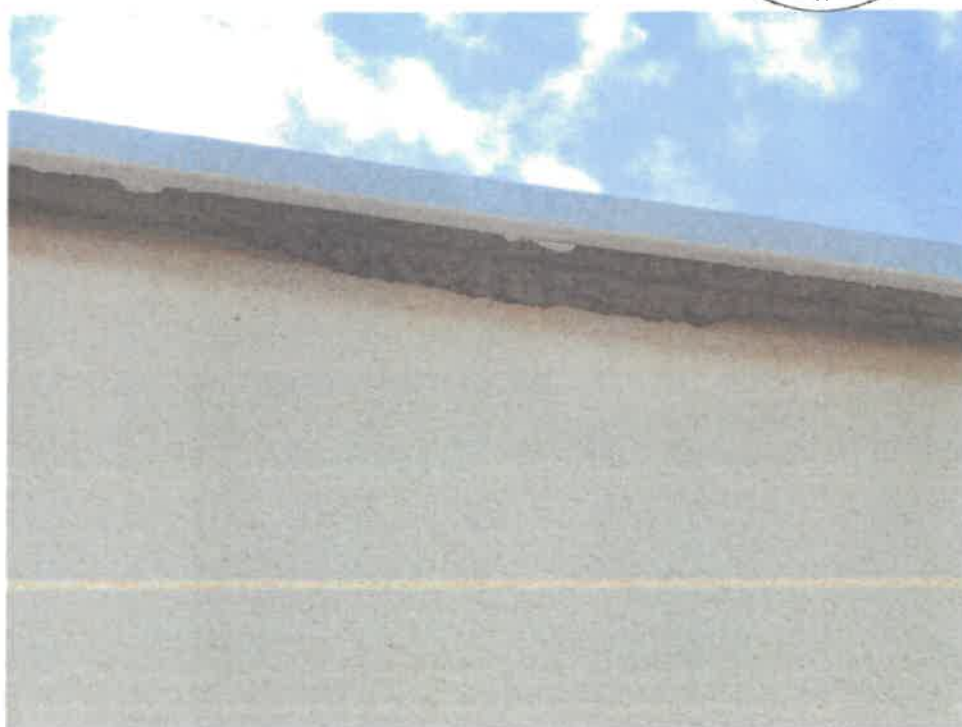
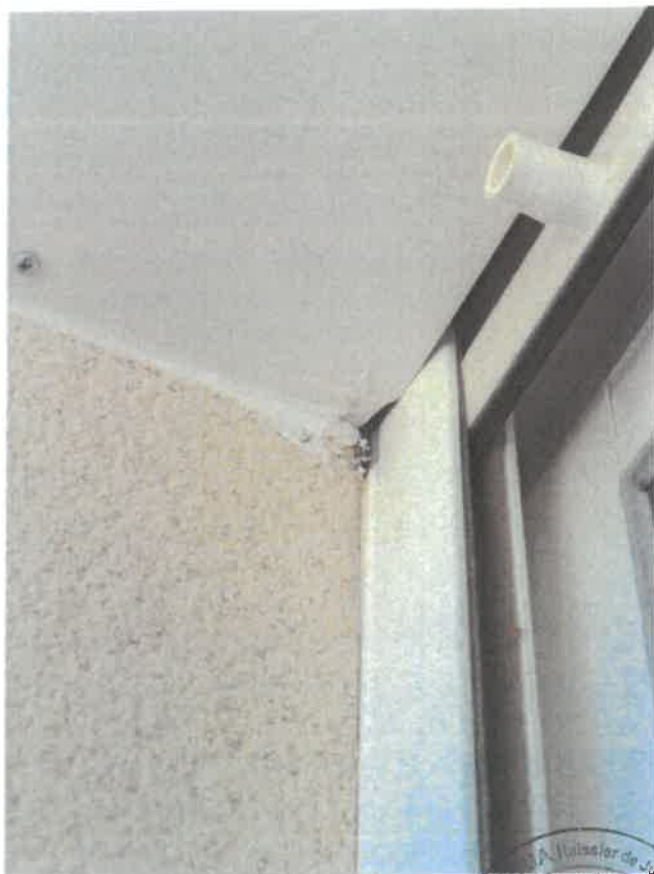
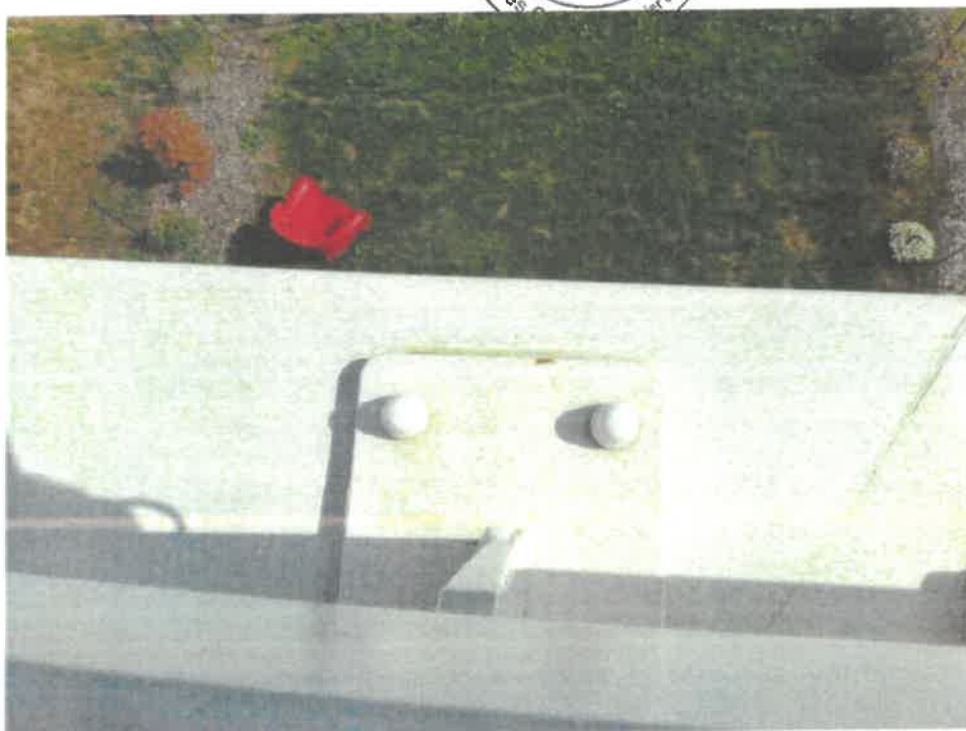
1. TERRASSE (photographies n°50 à 52) :

J'ai constaté sur la terrasse du côté Est de l'appartement la présence d'un manque sur l'enduit de la façade au-dessus de la baie vitrée de la salle à manger.

J'ai constaté dans l'angle haut à gauche, sur la face extérieure de cette même baie vitrée, que le joint entre le mur de la façade et le rail du cadre du volet roulant, est posé grossièrement et laisse apparaître un jour.

J'ai constaté sur la balustrade de la terrasse côté Sud la présence d'un impact.

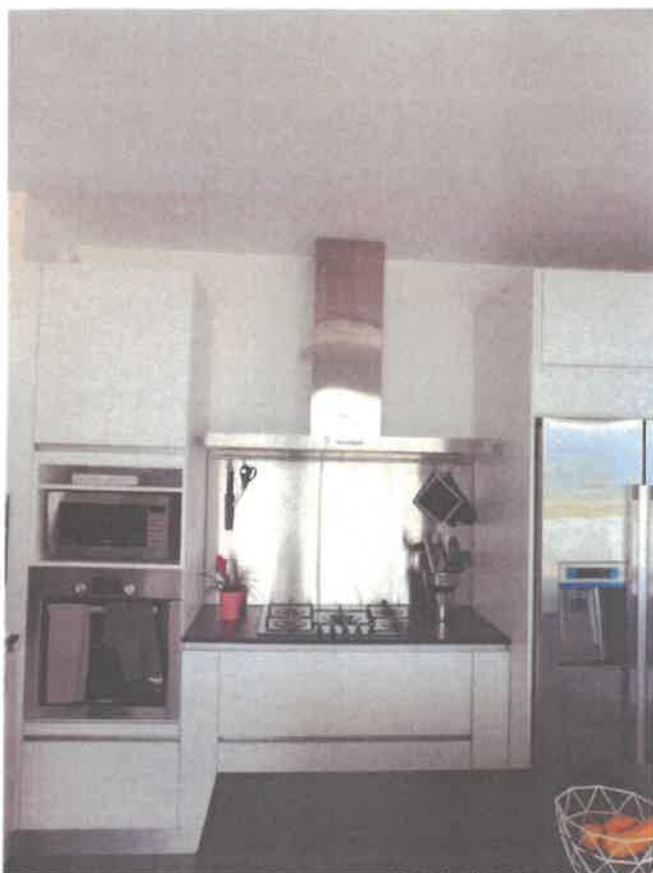
n°53

2. CUISINE (photographie n°53) :

J'ai constaté dans la cuisine, en partie gauche de la hotte d'évacuation, une reprise sur le mur avec de l'enduit non peint.

Monsieur BEAUCHAMP Pascal et Madame SCHREIBER Frédérique me déclarent qu'à cet emplacement il y avait une prise électrique dont l'emplacement était erroné, ce qui a nécessité qu'il soit procédé à sa suppression.

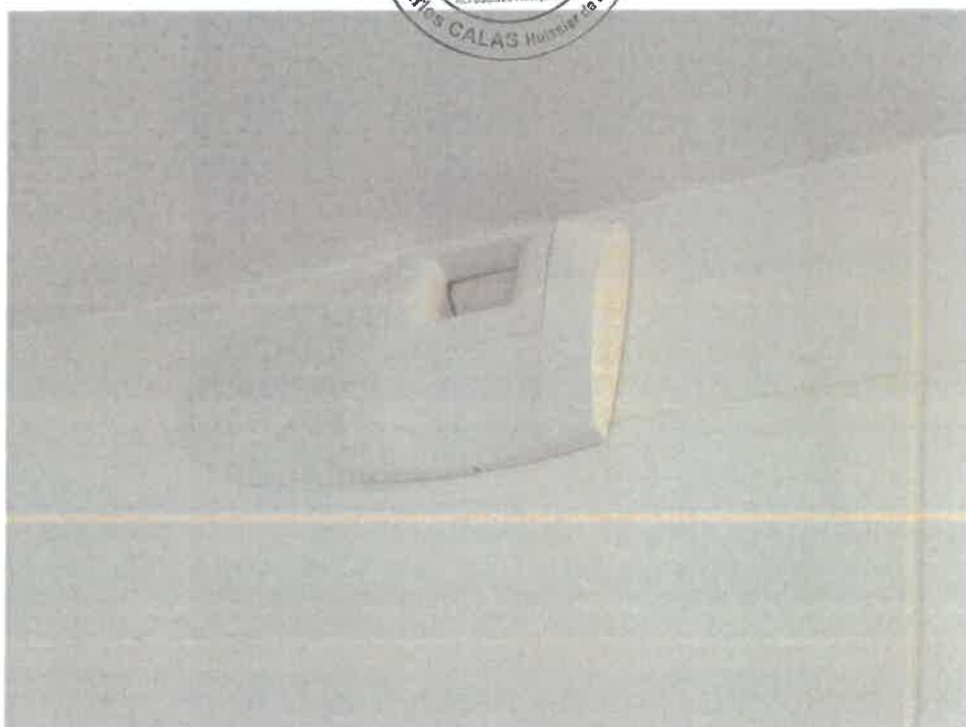
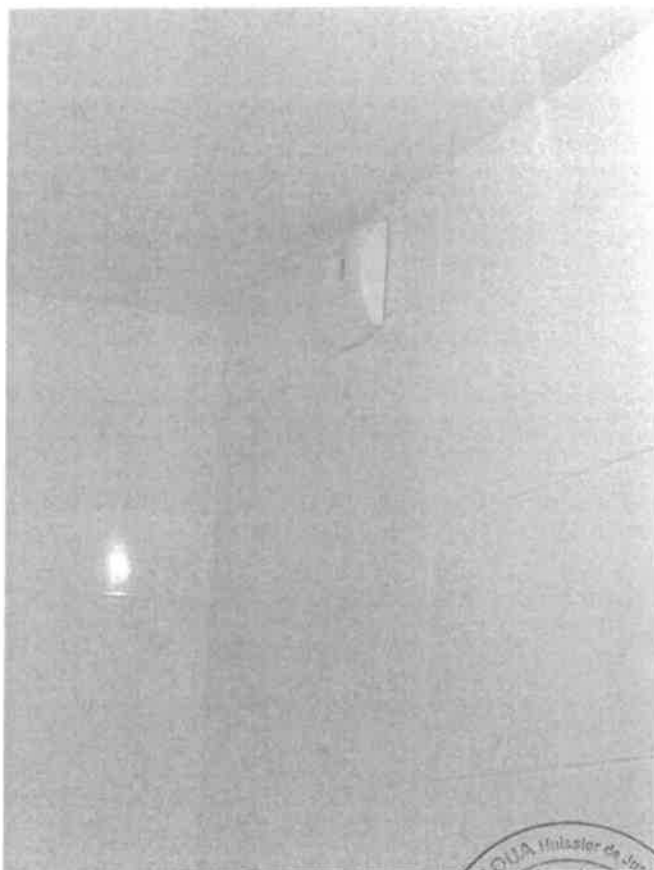
3. SALLE DE BAINS (photographies n°54 à 55) :

J'ai constaté dans la salle de bains la présence au-dessus de la baignoire d'une bouche de type VMC.

Monsieur BEAUCHAMP Pascal et Madame SCHREIBER Frédérique me déclarent qu'ils ne peuvent en assurer la fermeture ou en régler le débit.

Monsieur BEAUCHAMP Pascal et Madame SCHREIBER Frédérique me déclarent que cela génère un appel d'air avec la ventilation de la fenêtre de leur chambre, provoquant des écarts importants de température dans cette pièce.

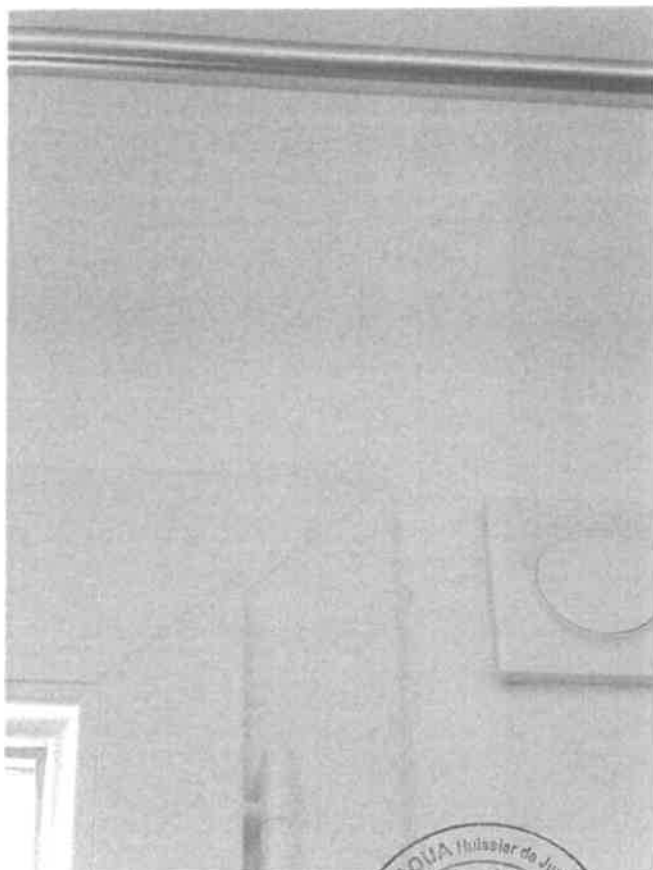
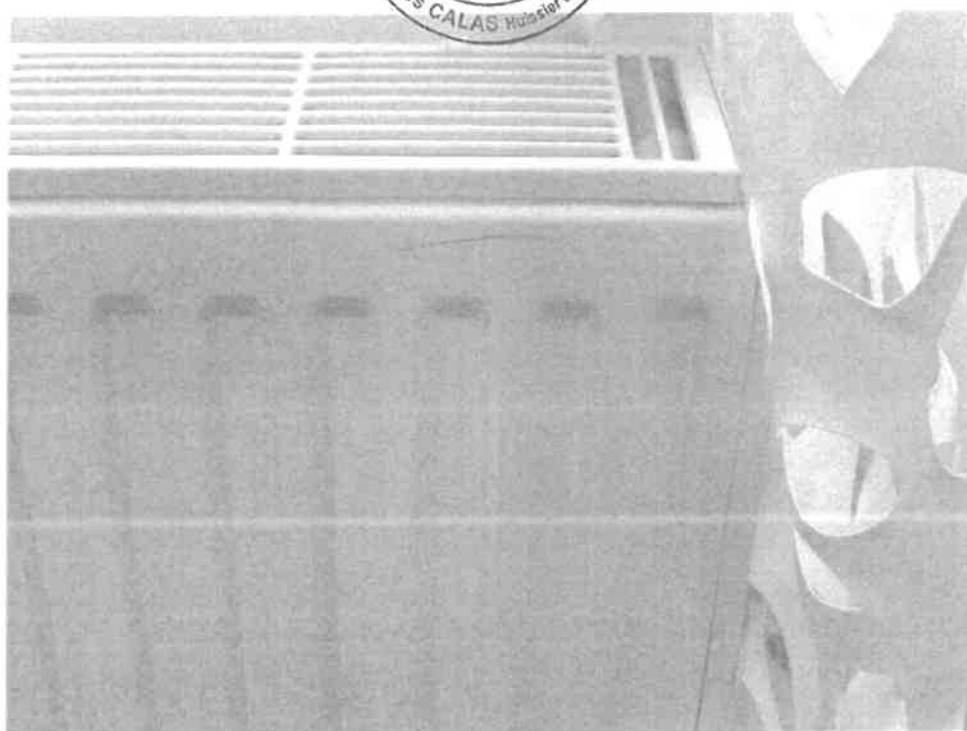
a) Chambre à coucher à droite dans le hall (photographies n°59 à 60) :

J'ai constaté sur la partie supérieure droite du cadre dormant de la fenêtre, la présence d'une fissure sur le mur.

J'ai constaté sur le radiateur en dessous de cette fenêtre, la présence d'une éraflure sur la peinture.

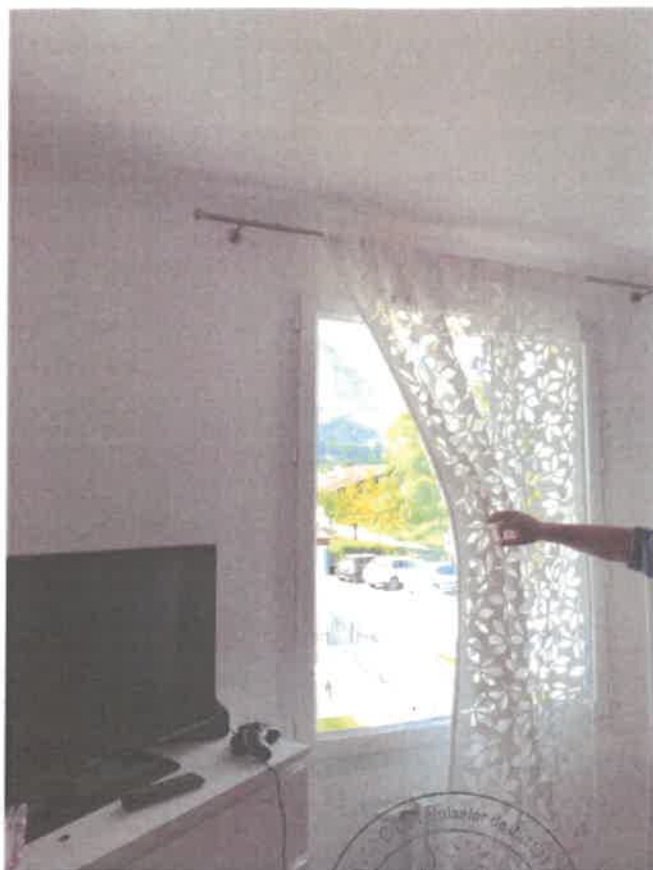
b) Chambre à coucher au centre dans le hall (photographies n°61 à 63) :

J'ai constaté de part et d'autre du cadre dormant de la fenêtre, du côté gauche, la présence d'une fissure sur le mur.

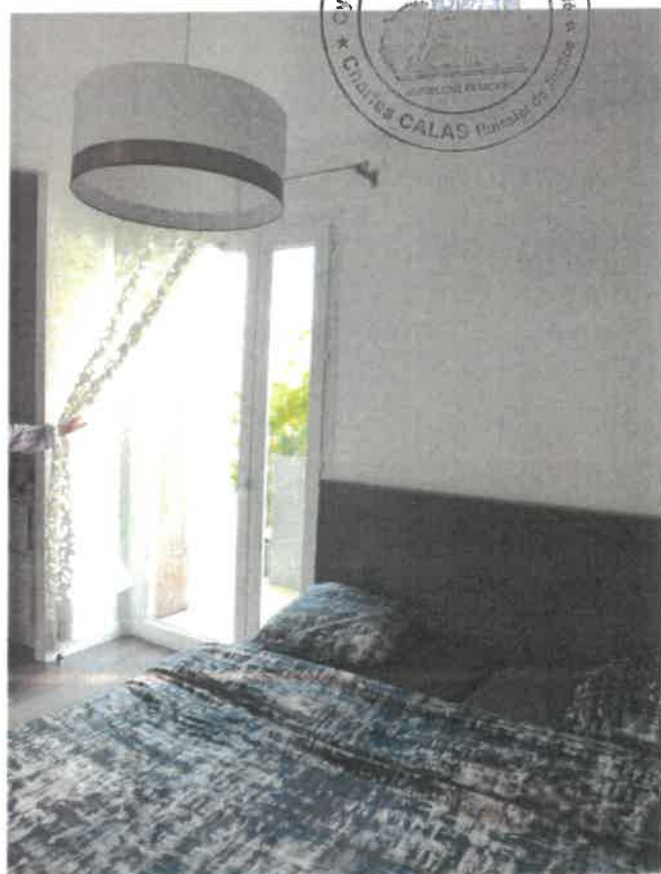
c) Chambre à coucher à gauche dans le hall (photographies n°64 à 65) :

J'ai constaté sur la partie supérieur droite du cadre dormant de la porte fenêtre, la présence d'une fissure sur le mur.
