CAISSE D'EPARGNE SAINT JEAN DE BOURNAY (38440)

Rapport d'AUDIT ENERGETIQUE

Version	1
date	07/04/2023
N° Affaire	53891882
Référence rapport	53891882-v1
Rédacteur	Valentin BESSOUD-CAVILLOT
visa	<div>DEKRA Industrial SAS SAS au capital de 10 000 000 € - RCS Lyon 433 350 831 Activité Valorisation du Patrimoine 35 Avenue Jean Mermoz - CS 58812 69355 LYON CEDEX 08 Tél. 04 72 78 13 54 - Fax 04 72 78 44 04</div>

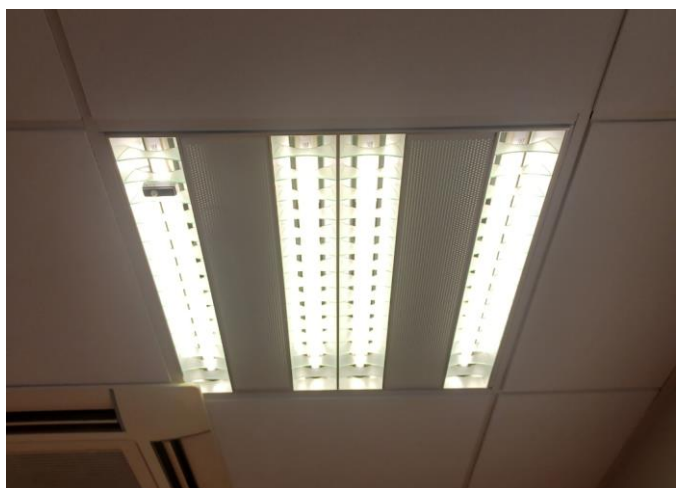
Fig 9 : Luminaire type fluo (4x14 W)

Cette action n'apporte pas énormément de gain, l'installation d'éclairage de l'agence est déjà satisfaisante avec la présence de LED pour l'accueil et la circulation et des détecteurs de présence sur l'ensemble des luminaires. Il est possible de changer les éclairages 4x14W des bureaux par des pavé LED 40W qui apporte un gain d'énergie.

Proposition d'amélioration	Remplacement des luminaire 4x14W par des pavés LED 40W
Bilan Financier	Coût des travaux	550 €
	Economies	39 €
	Retour brut sur investissement	14,1 ans
	Retour avec actualisation	10,9 ans
Bilan énergétique	Economie annuelle	0,30 MWh
	Gain sur consommation	1,3%
Bilan Environnemental	Gain tonnes CO2	0,02 tonnes
		1,3%
Certificats d'Economies d'Energie (CEE)	N° de la fiche	BAT-EN-127
	Valeur du CEE : € / MWh Cumac	5
	Valeur du CEE en MWh Cumac	14
	Montant du CEE en euros	70 €

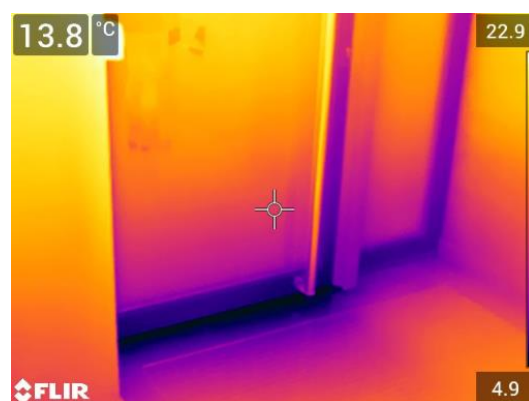
Fig 14: Infiltration d'air sous cadre de la porte d'entrée

Conclusion : Nous constatons plusieurs défauts au niveau de l'étanchéité à l'air de l'enveloppe et par conséquent la création de pont thermique important. De plus, on constate que la paroi entre le local détente/ménage et le local clim est très déperditives avec des écarts de température importants

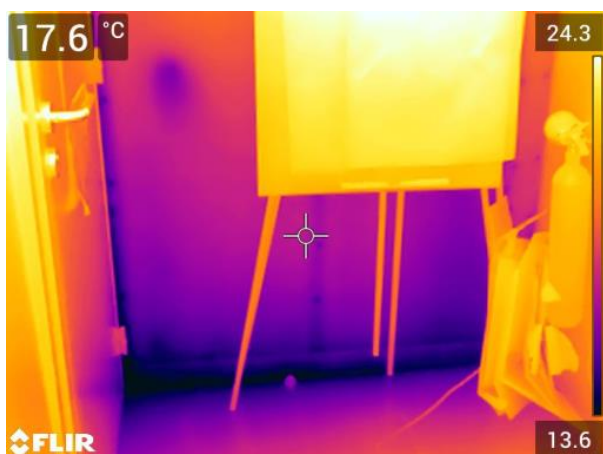
Fig 15 : Pont thermique en pied de mur donnant sur le local climatisation dans l'arrière salle

La caméra thermique et le test de perméabilité à l'air ont permis de mettre en avant certains défauts sur la paroi entre le local détente/ménage et le local climatisation. On voit l'emplacement d'une ancienne porte et la présence de ponts thermiques importants.

Amélioration n°5 : Isolation de la paroi du local détente et ménage donnant sur le local climatisation

Proposition d'amélioration	Reprise isolation de la paroi donnant sur le local climatisation
Bilan Financier	Coût des travaux	455 €
	Economies	91 €
	Retour brut sur investissement	5,0 ans
	Retour avec actualisation	4,6 ans
Bilan énergétique	Economie annuelle	0,70 MWh
	Gain sur consommation	2,9%
Bilan Environnemental	Gain tonnes CO2	0,04 tonnes
		2,9%
Certificats d'Economies d'Energie (CEE)	N° de la fiche	BAT-EN-102
	Valeur du CEE : € / MWh Cumac	5
	Valeur du CEE en MWh Cumac	12
	Montant du CEE en euros	62 €

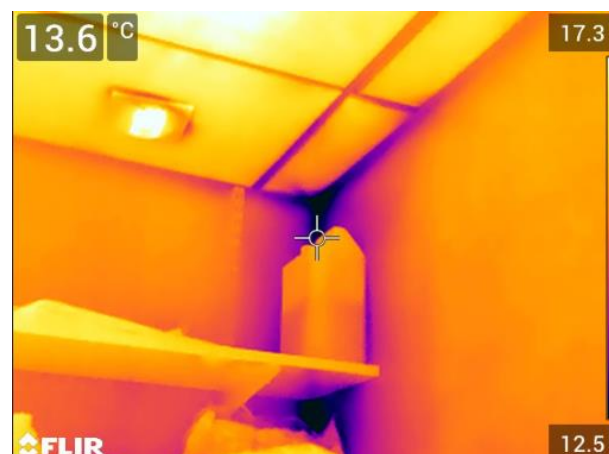
Fig 16 : Pont thermique liaison refend dans local ménage donnant sur local climatisation

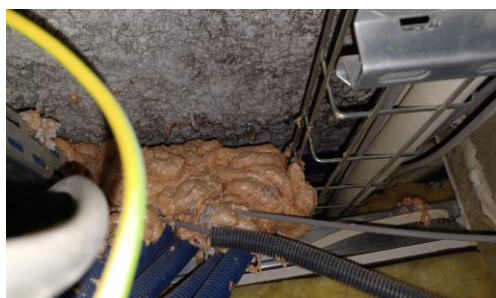
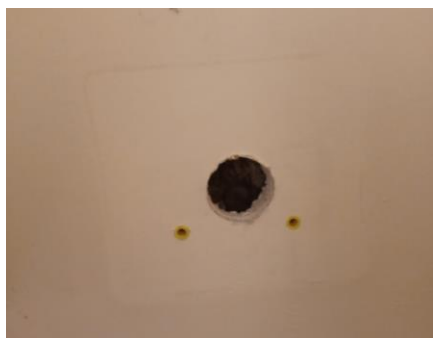
Fuite n°2

Type : D3-Traversée de plancher et de murs
et/ou cloisons (tout type de plomberie, conduits et
gaines électriques...)

Quantification : Forte

Dans le local CF, des traversées non rebouchées
causent des défauts d'étanchéités. Les arrivées
des gaines électriques également.

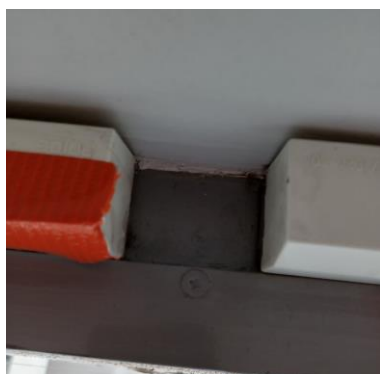
Fuite n°3

Type : D1-Autre élément traversant une paroi

Quantification : Moyenne

Sur certaines entrées d'air, les menuiseries étant
vétuste elle ne sont plus étanche et de l'air
s'infiltré au pourtour de ces entrées.

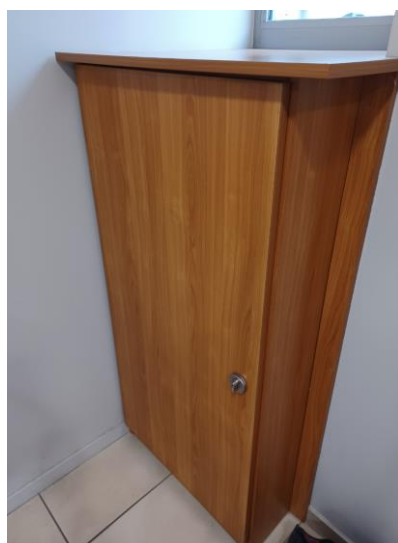
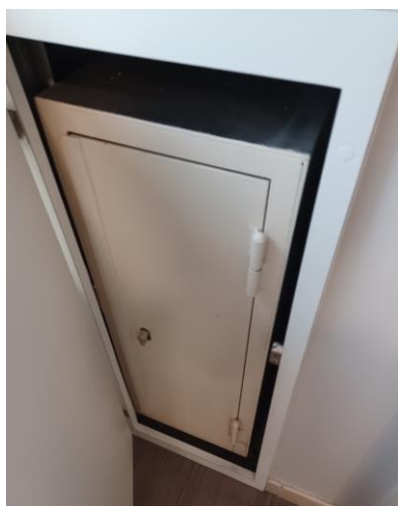
Fuite n°1

**Type** : H1-Autres équipements**Quantification** : Forte

Sur les boîtes aux lettres donnant sur l'extérieur, absence d'étanchéité.
