***PROCES-VERBAL***  
***de CONSTAT***

**PROCES-VERBAL DE CONSTAT**

**LE NEUF MAI DEUX MILLE DIX-HUIT  
A QUATORZE HEURES**

Qu'ils ont fait chacun l'acquisition d'un bien immobilier en VEFA dans une résidence en copropriété située au 90 Rue Stendhal à MONTBONNOT SAINT MARTIN (38330) en 2017 ;

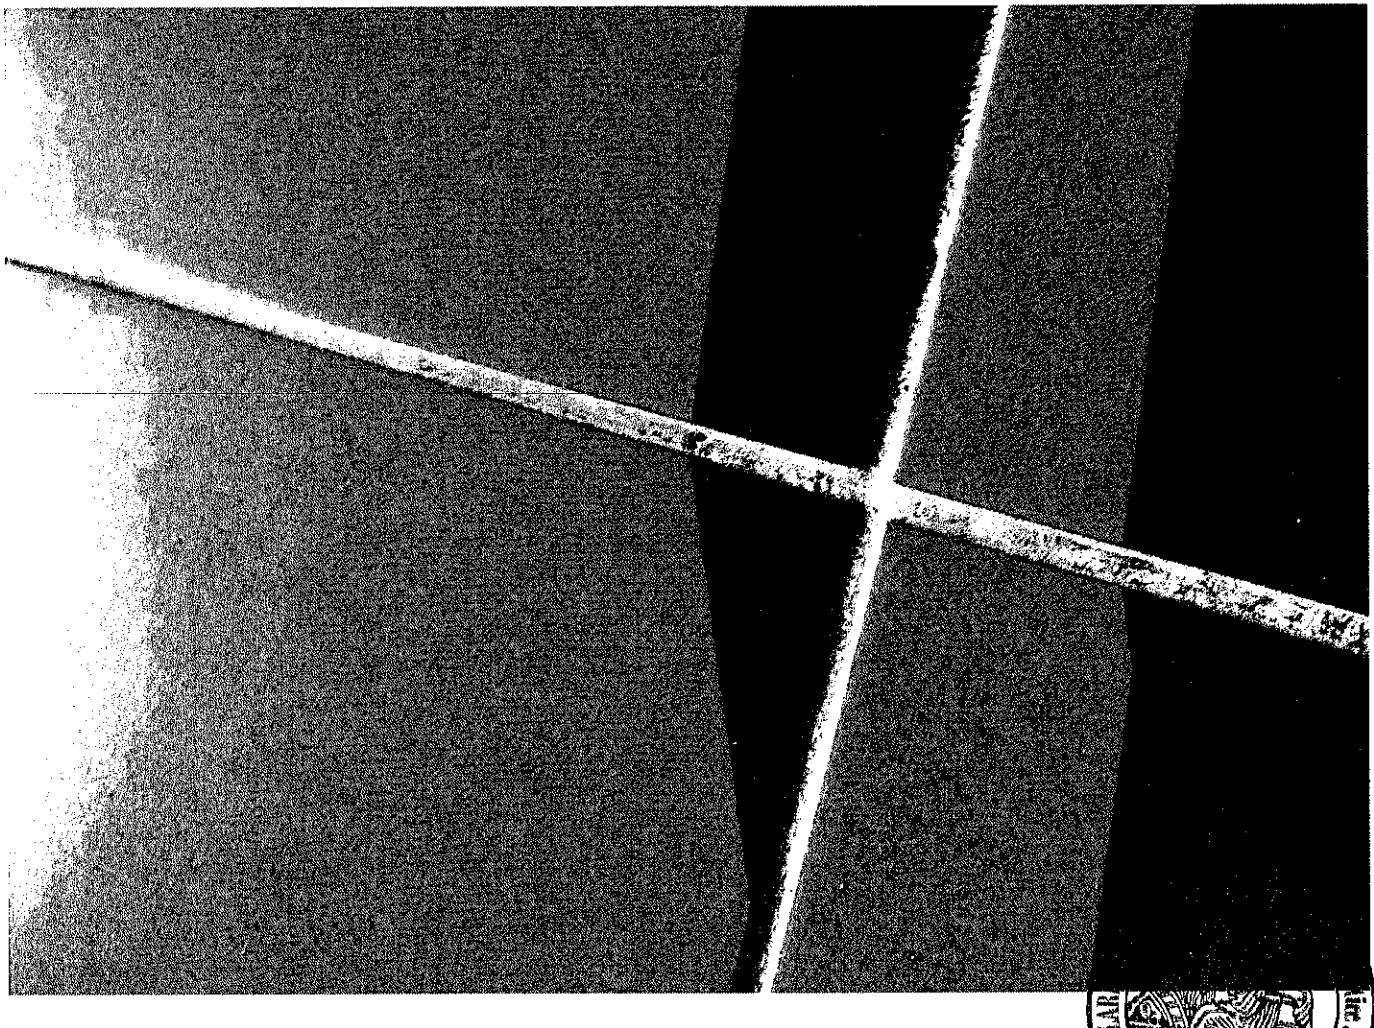
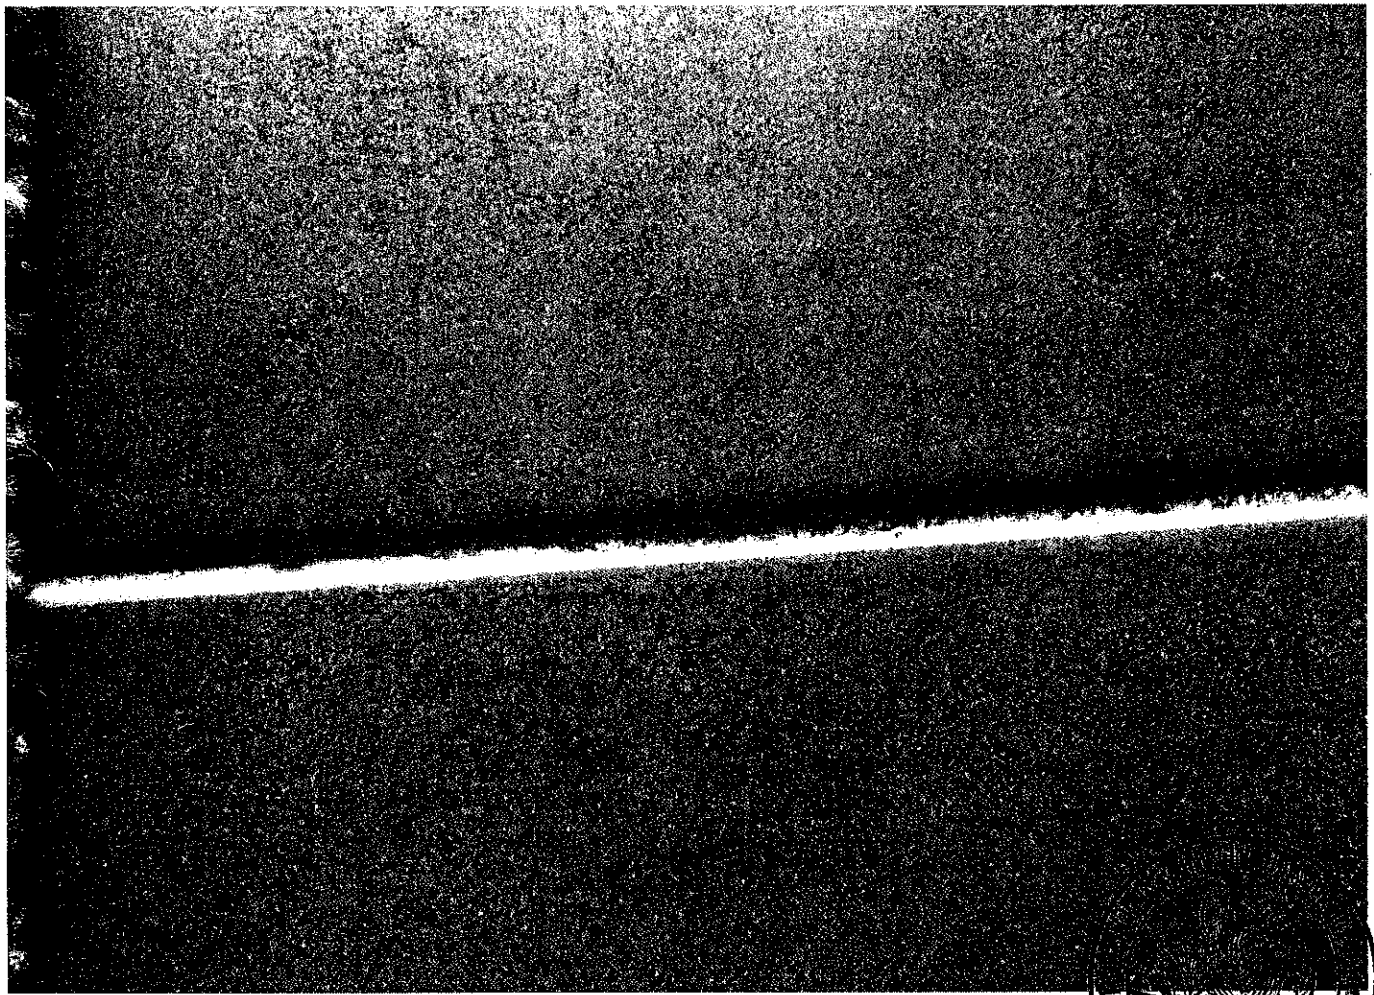
Là étant, dans le séjour de l'appartement, je constate que les joints du carrelage sont pour la plupart bicolores : certaines parties, en surface, sont grisées et d'autres parties, plus creusées, sont de couleur blanche. Je note donc, en plus de la disparité de couleur, une différence de structure du joint avec des zones plus ou moins remplies.

Les joints du carrelage ne sont donc pas uniformes.

En outre, je constate la présence de nombreux trous de la taille d'une tête d'épingle dans les joints.

Dans l'angle Est de la pièce, je note que le joint silicone entre la plinthe et le sol n'a pas été effectué correctement : le joint n'est pas complet et des trous sont visibles.

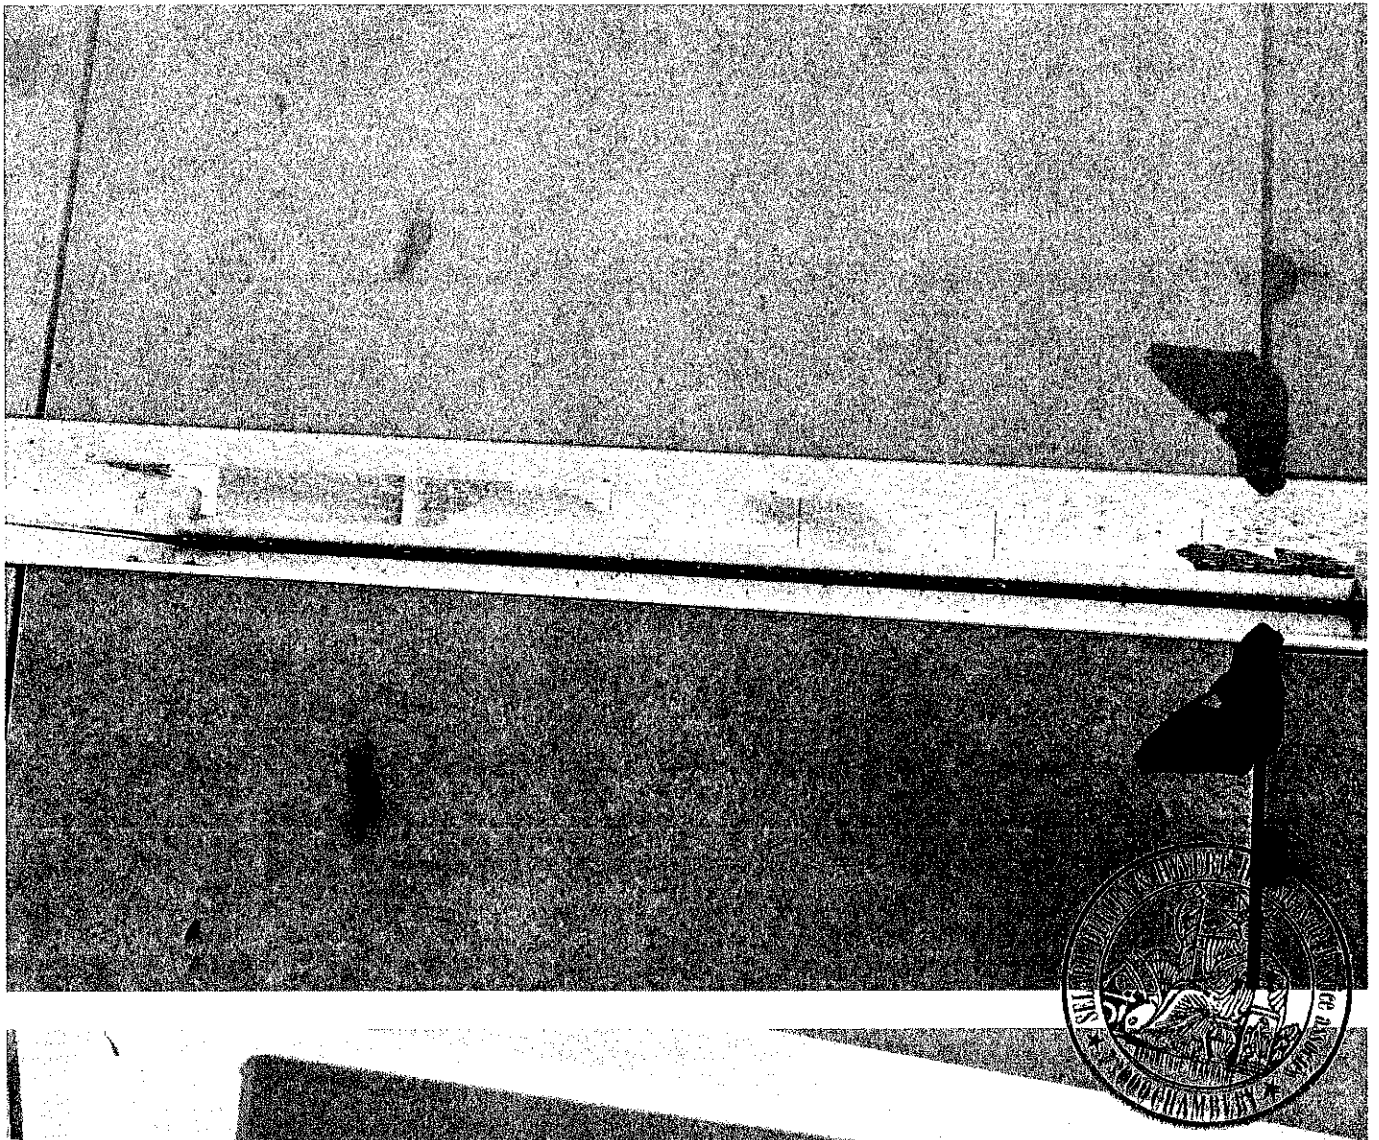
Au niveau de la terrasse du logement, je constate que l'eau de pluie s'évacue en bout par écoulement sur la terrasse du dessous, en l'absence de dispositif pour retenir l'eau ou pour l'évacuer.

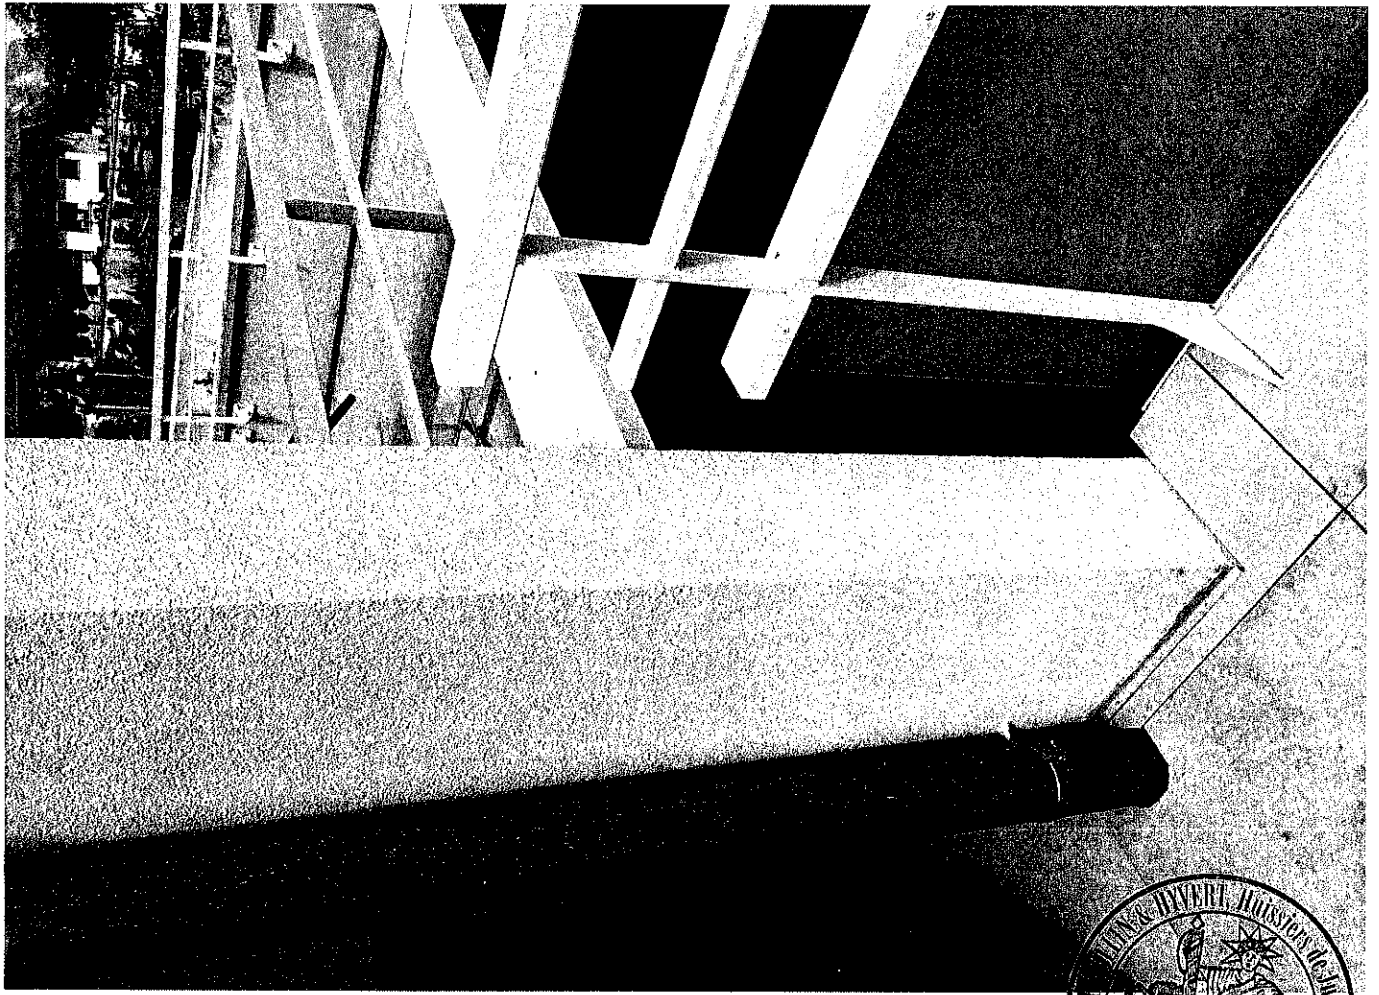
Par ailleurs, dans le coin Nord-Est de la terrasse, je constate la présence d'un espace d'une largeur d'environ 20 cm entre le pilier et le garde-corps de la terrasse.

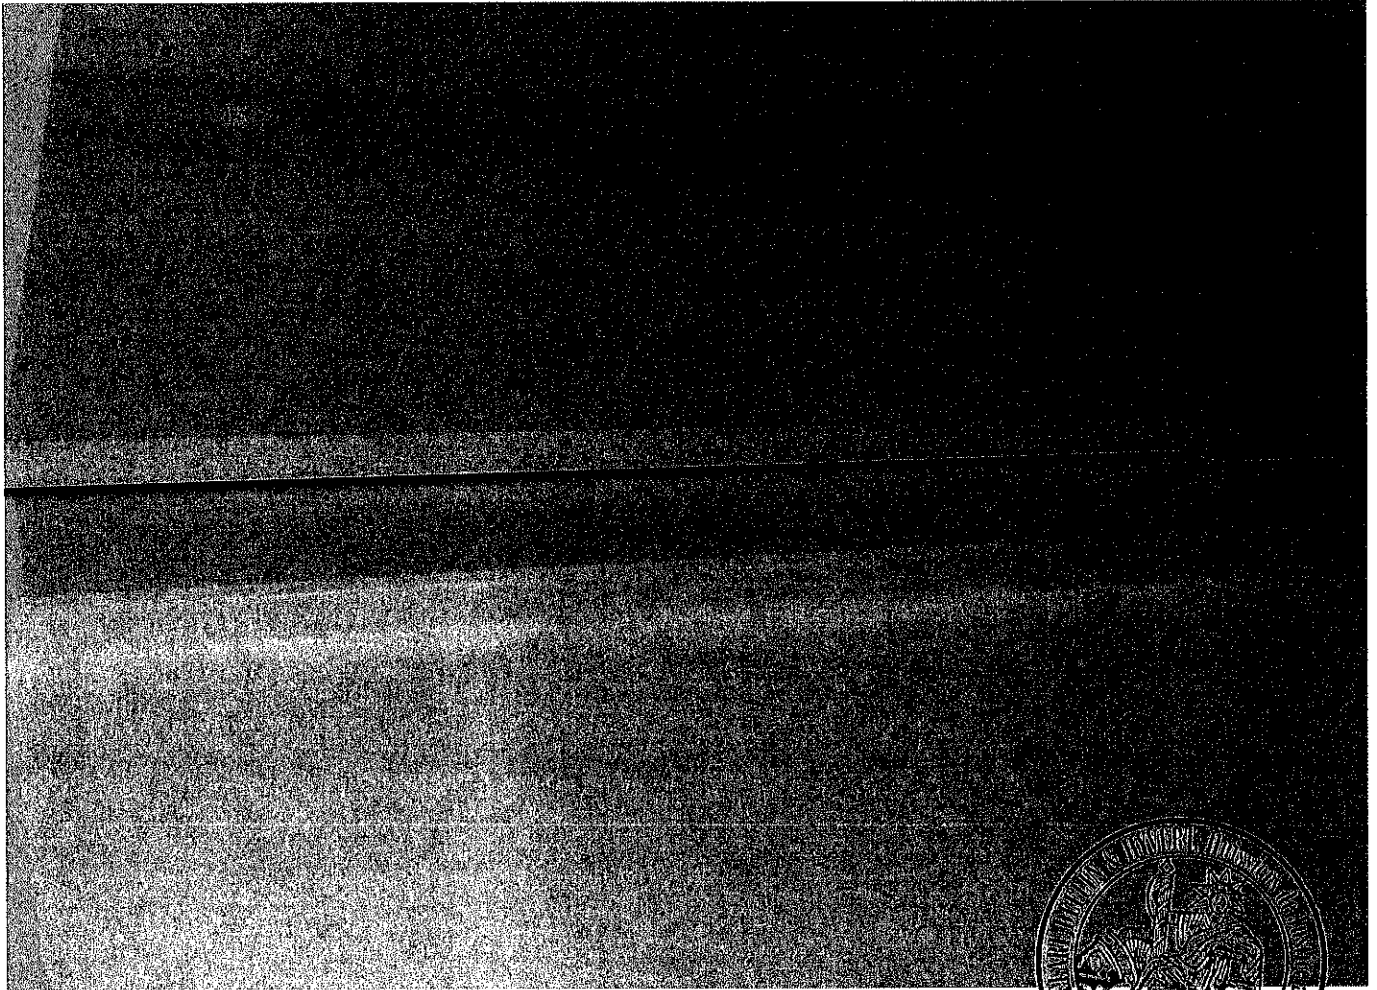
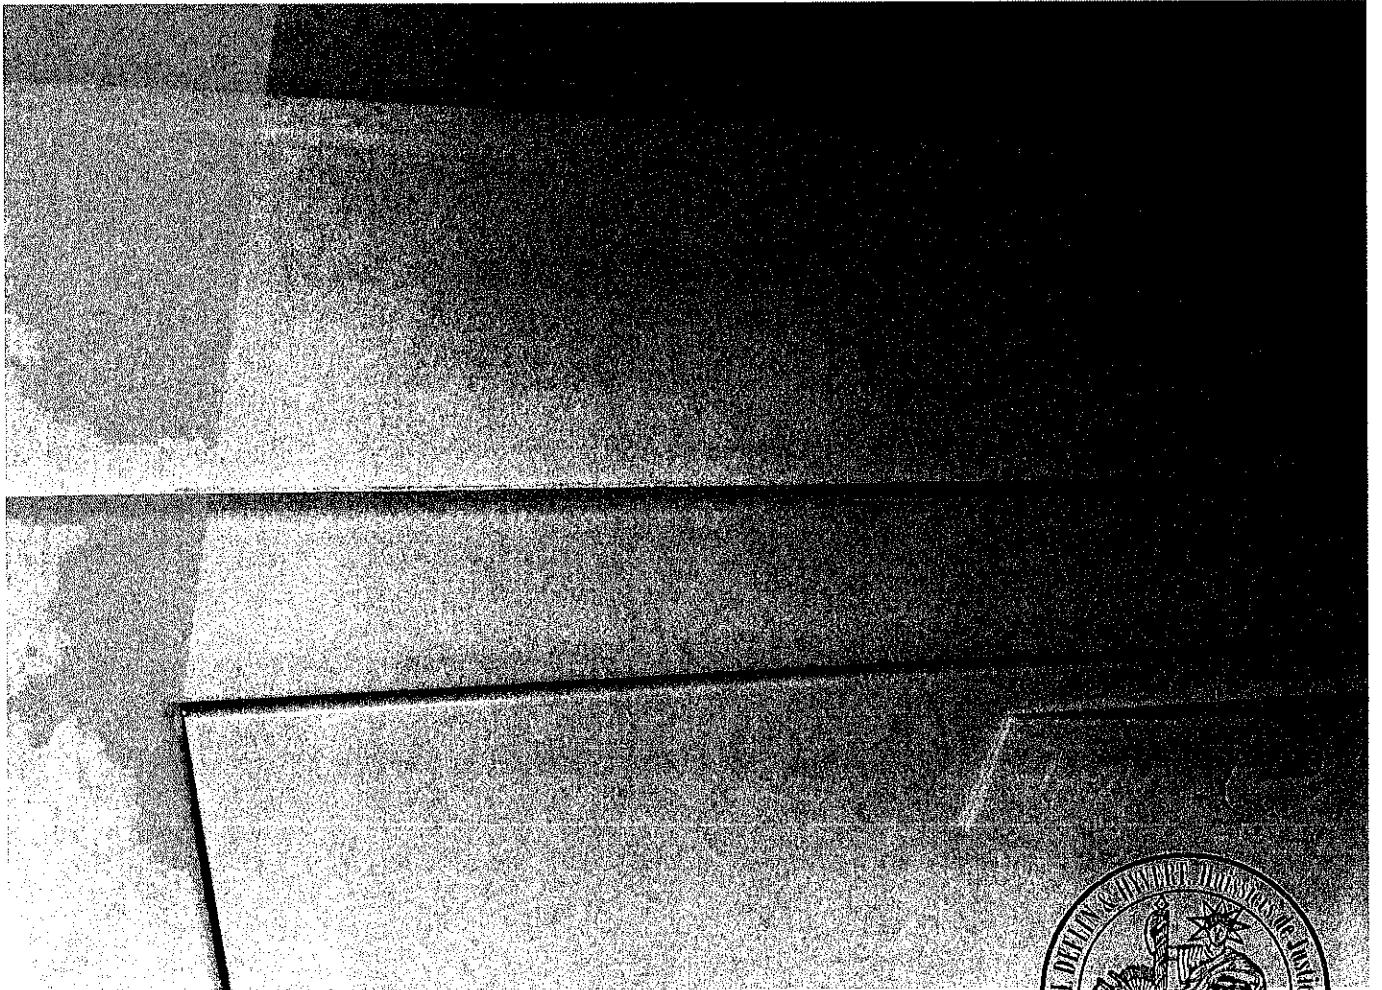
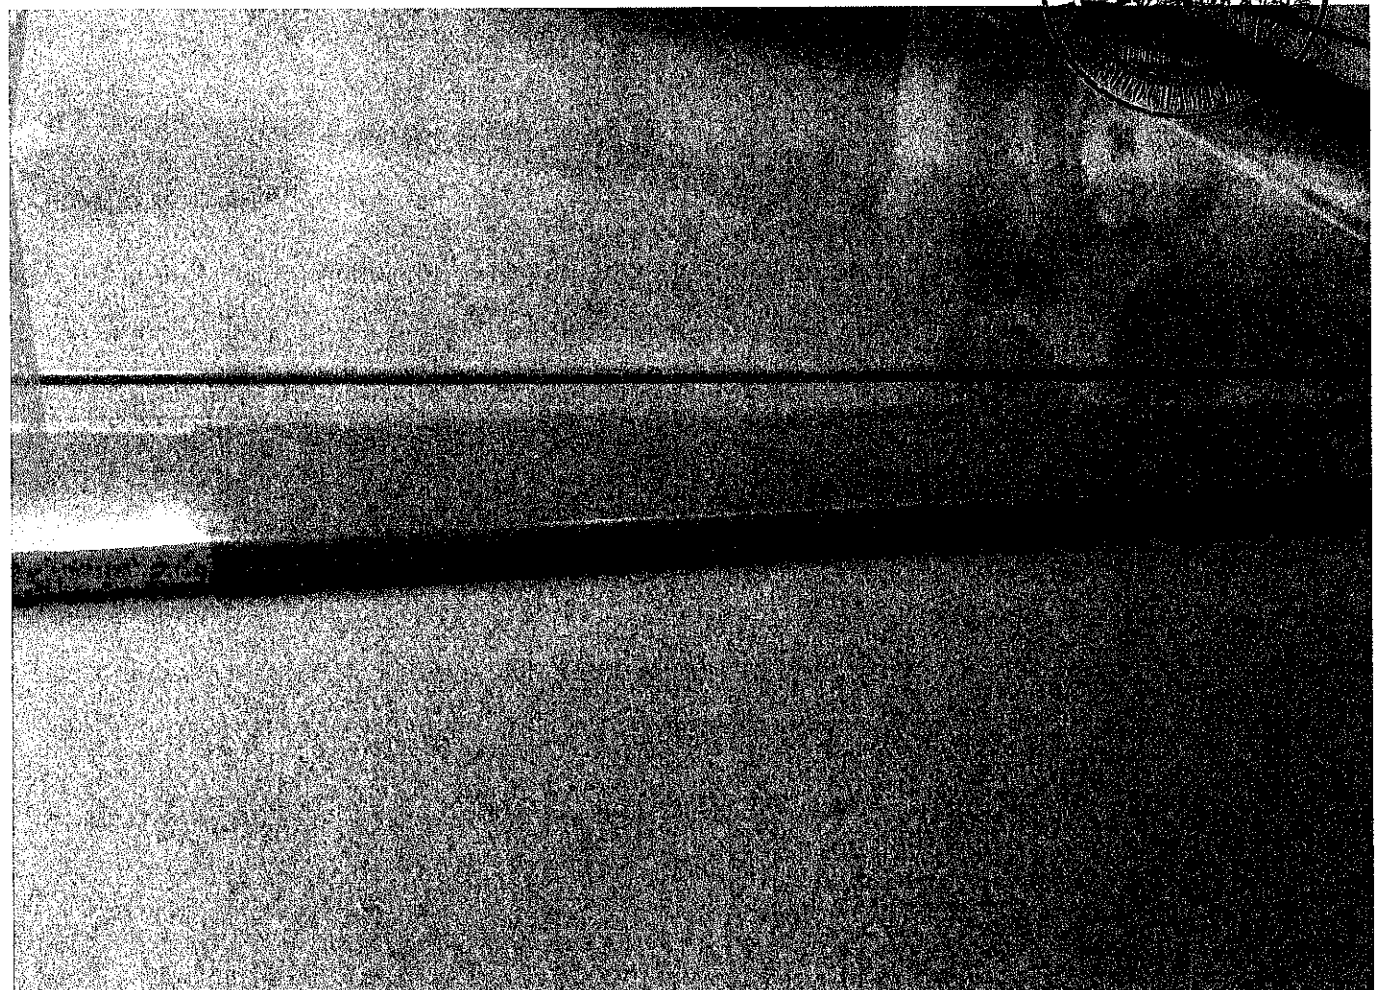
Je constate que certains joints silicone sont manquants ou n'ont pas été posés correctement sur les pourtours de portes suivants :

- salle de bains
- haut de la porte d'entrée
- chambre
- trappe du tableau électrique.

Par ailleurs, je note que la porte du WC ne plaque pas de manière adéquate sur toute sa hauteur.

Afin de visualiser plus concrètement ce défaut, Madame MOLLINARD BOKOBZA procède à la fermeture des stores du séjour et allume la lumière dans le WC. Je constate alors que la lueur de cette pièce est visible à partir de la poignée jusqu'au sommet de la porte. Madame MOLLINARD BOKOBZA m'indique que cela pose également un problème d'insonorisation de cette pièce.

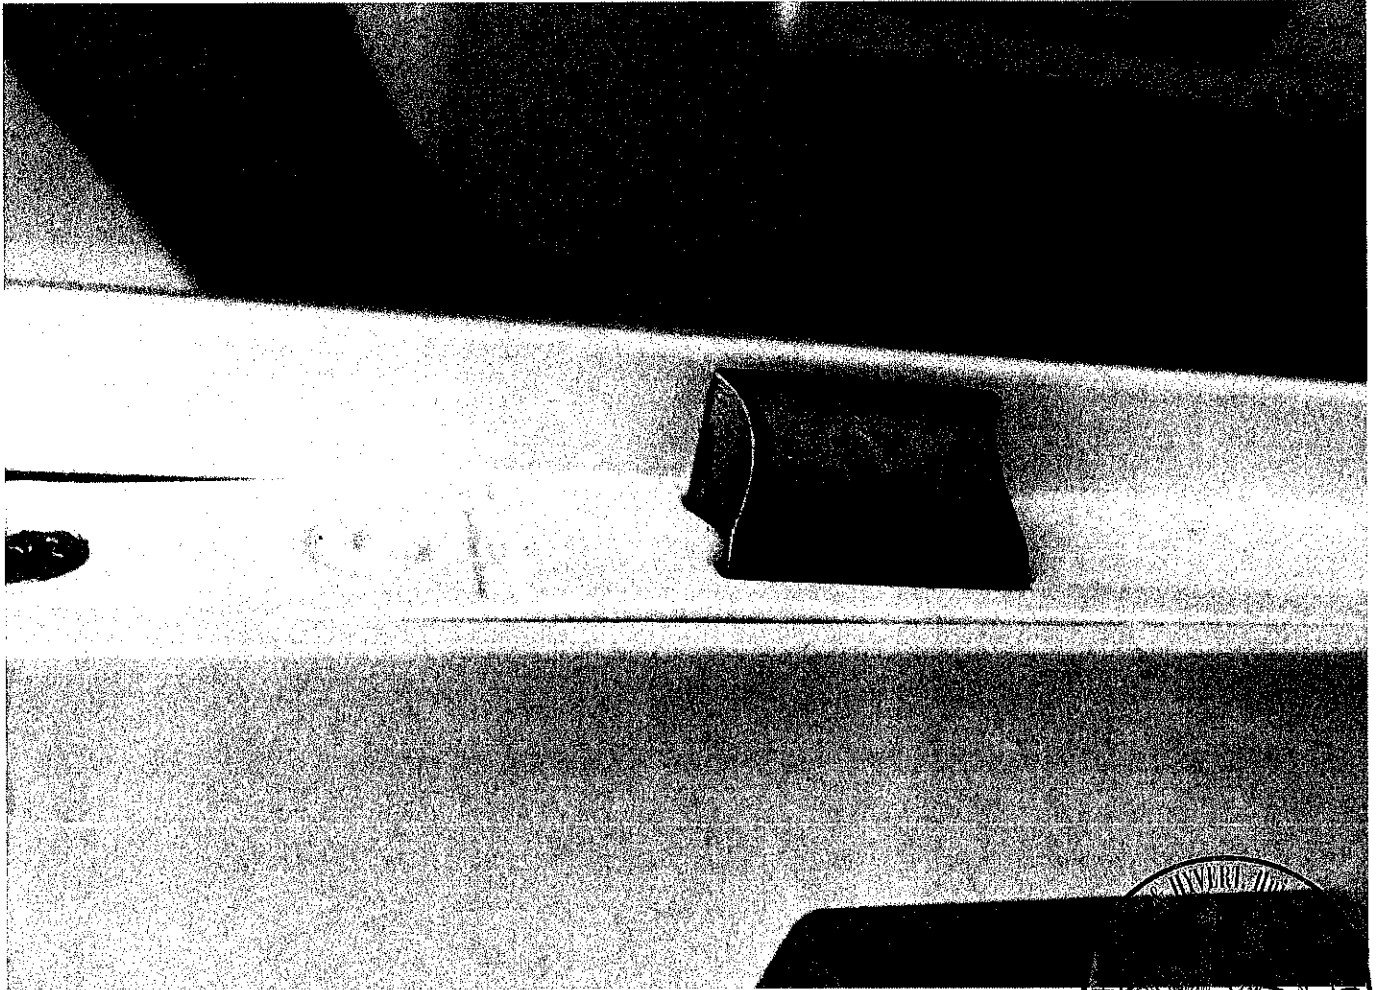
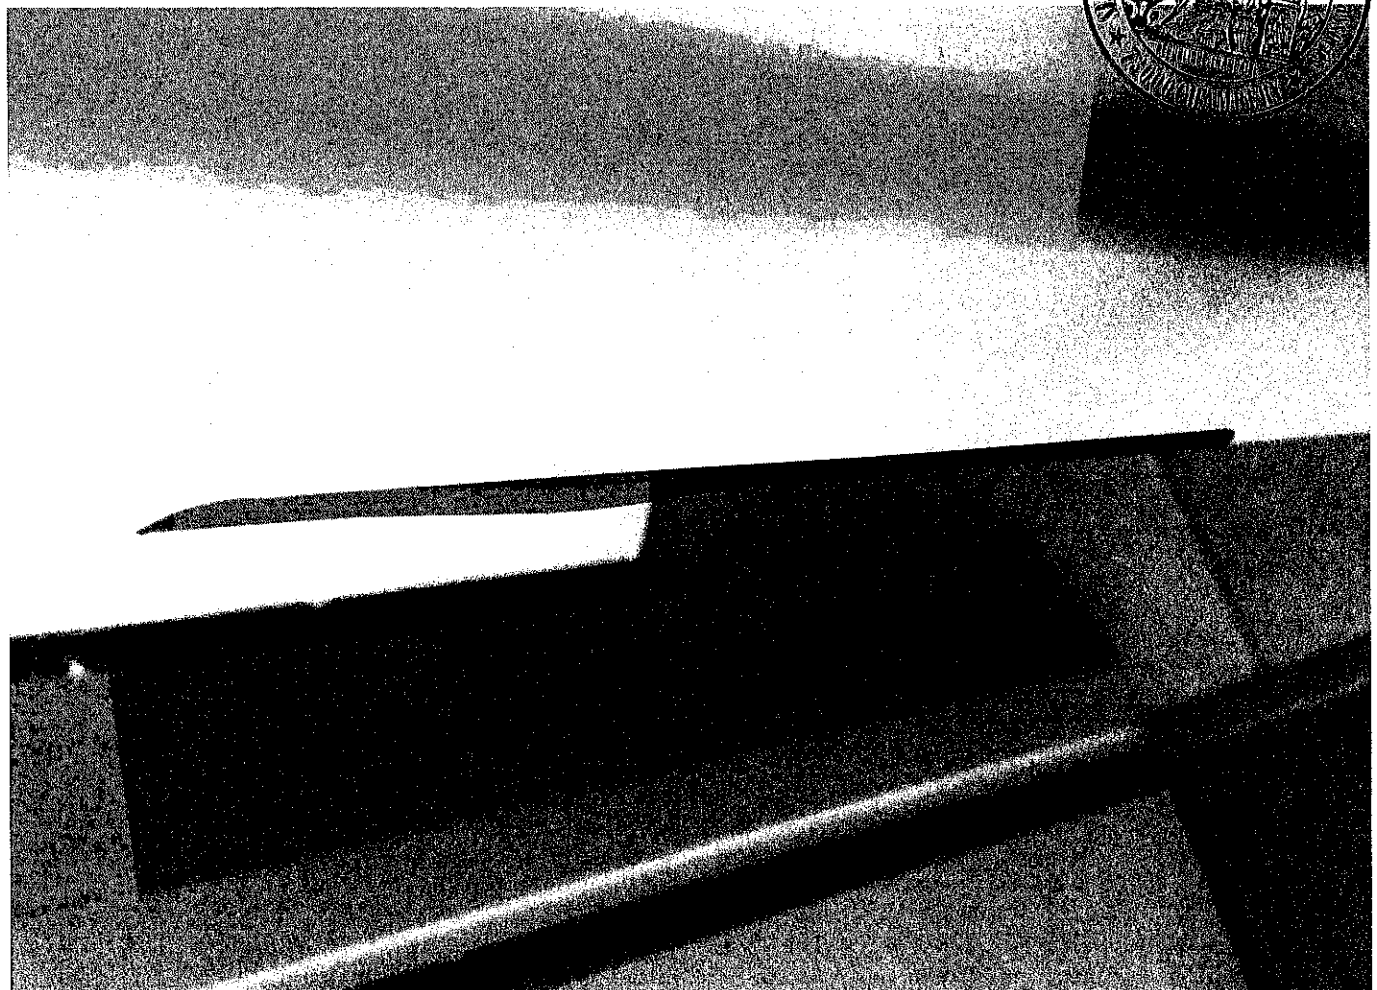
A l'intérieur de l'appartement, je constate que la porte de la salle de bain craque lorsque Monsieur NERVO l'ouvre.

Je constate que la têtière située sur cette même porte est bombée.

La têtière de la porte de la chambre parentale présente également une déformation.

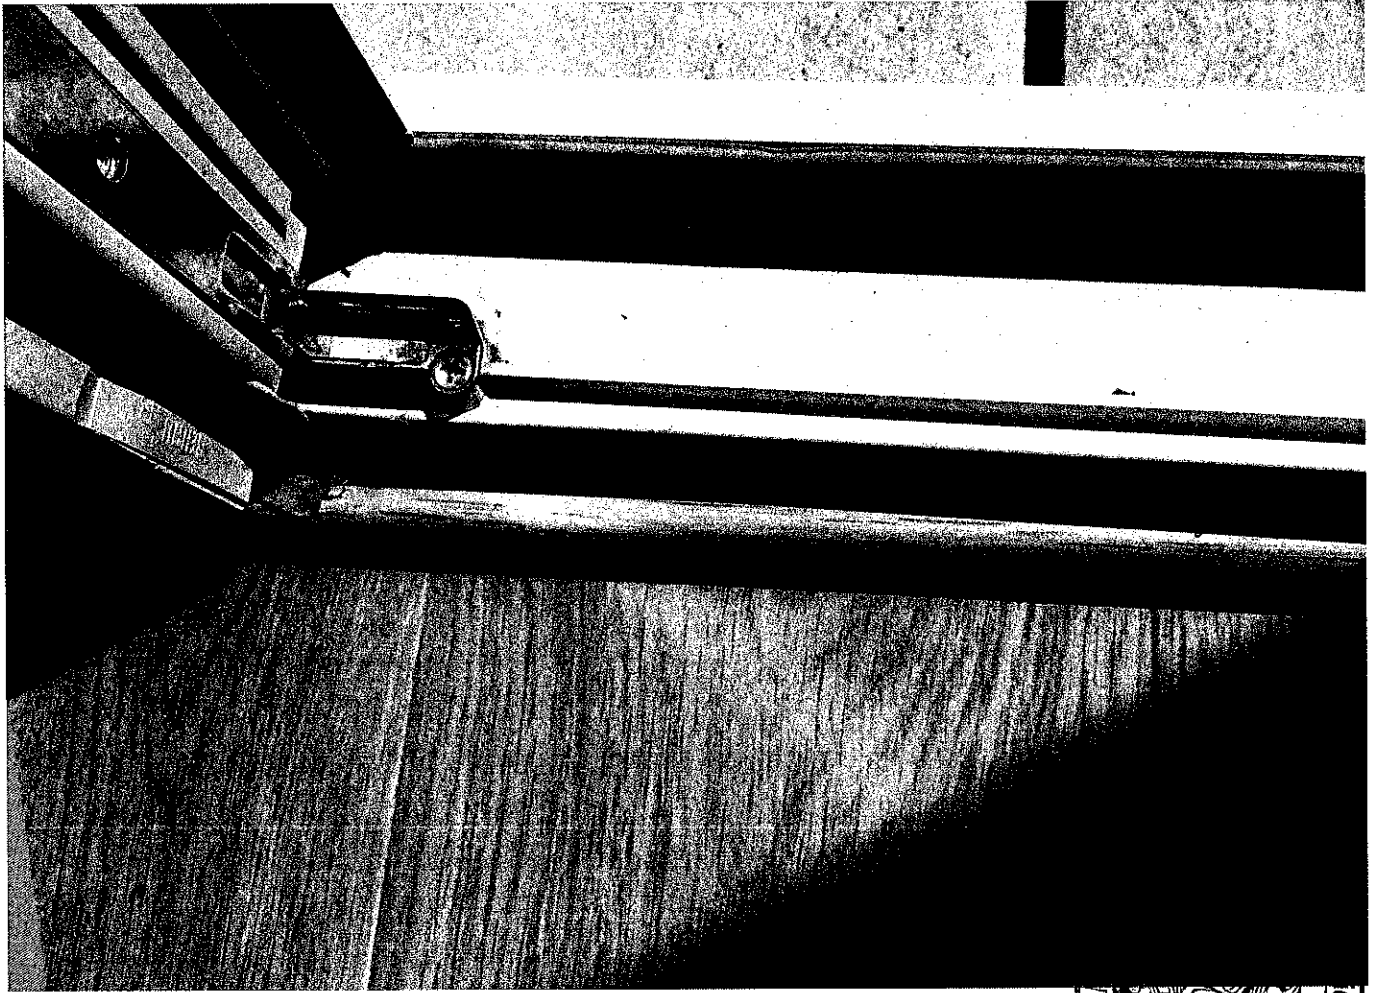
Je note que les joints silicone sont manquants au niveau du montant droit de la porte de la chambre parentale ainsi que sur le haut de toutes les portes du logement.

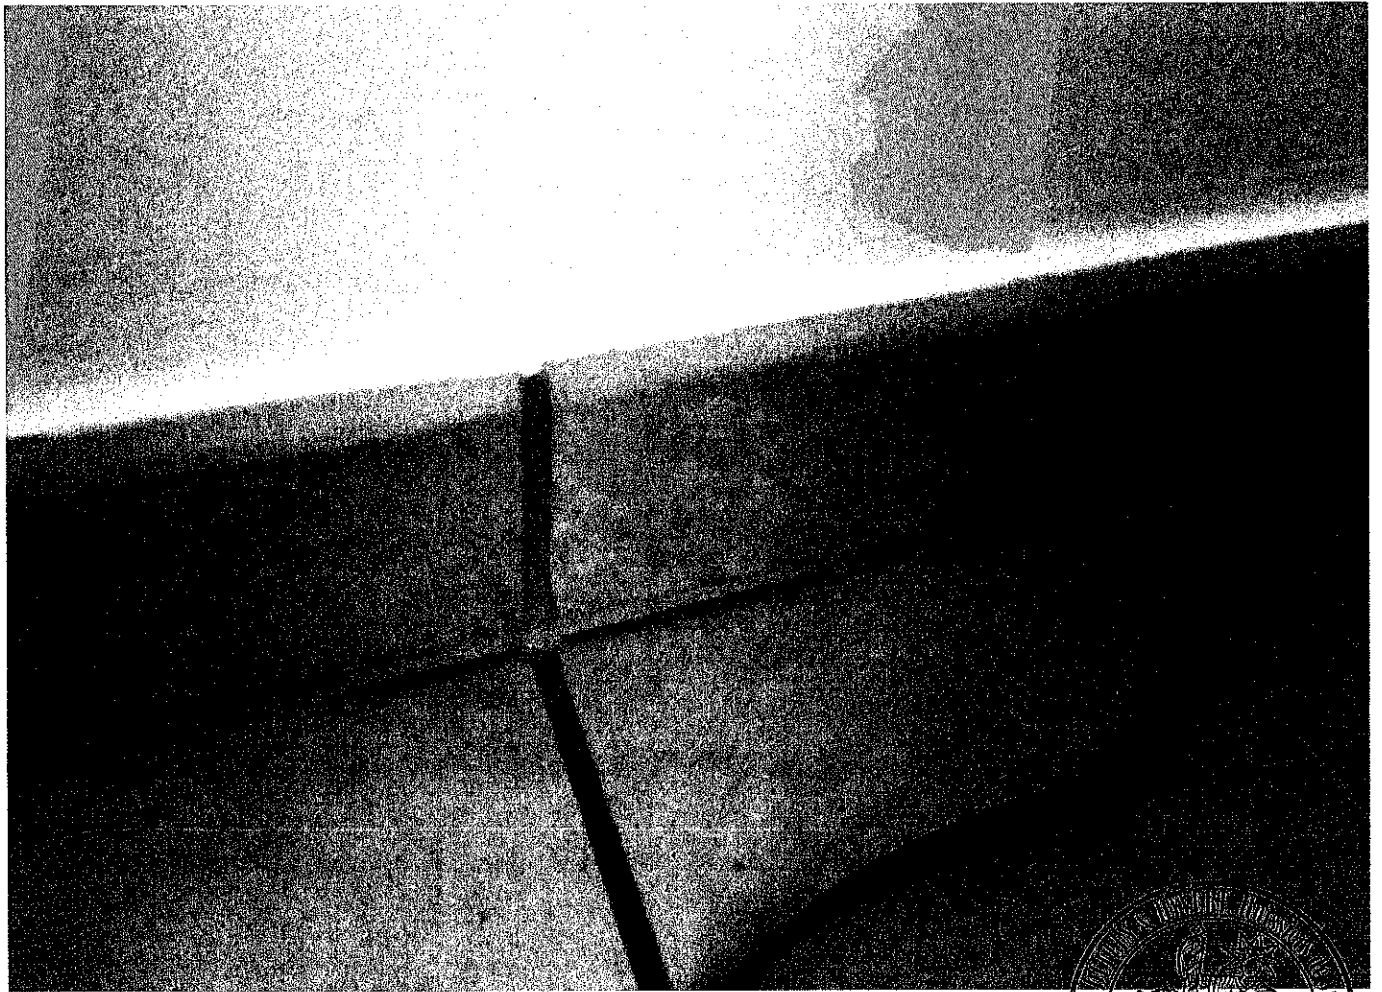
Dans les pièces de l'appartement, je constate effectivement derrière chaque radiateur la présence d'un trou par lequel passent les tuyaux d'évacuation. Ce trou est plus large que l'espace nécessaire au passage des tuyaux.

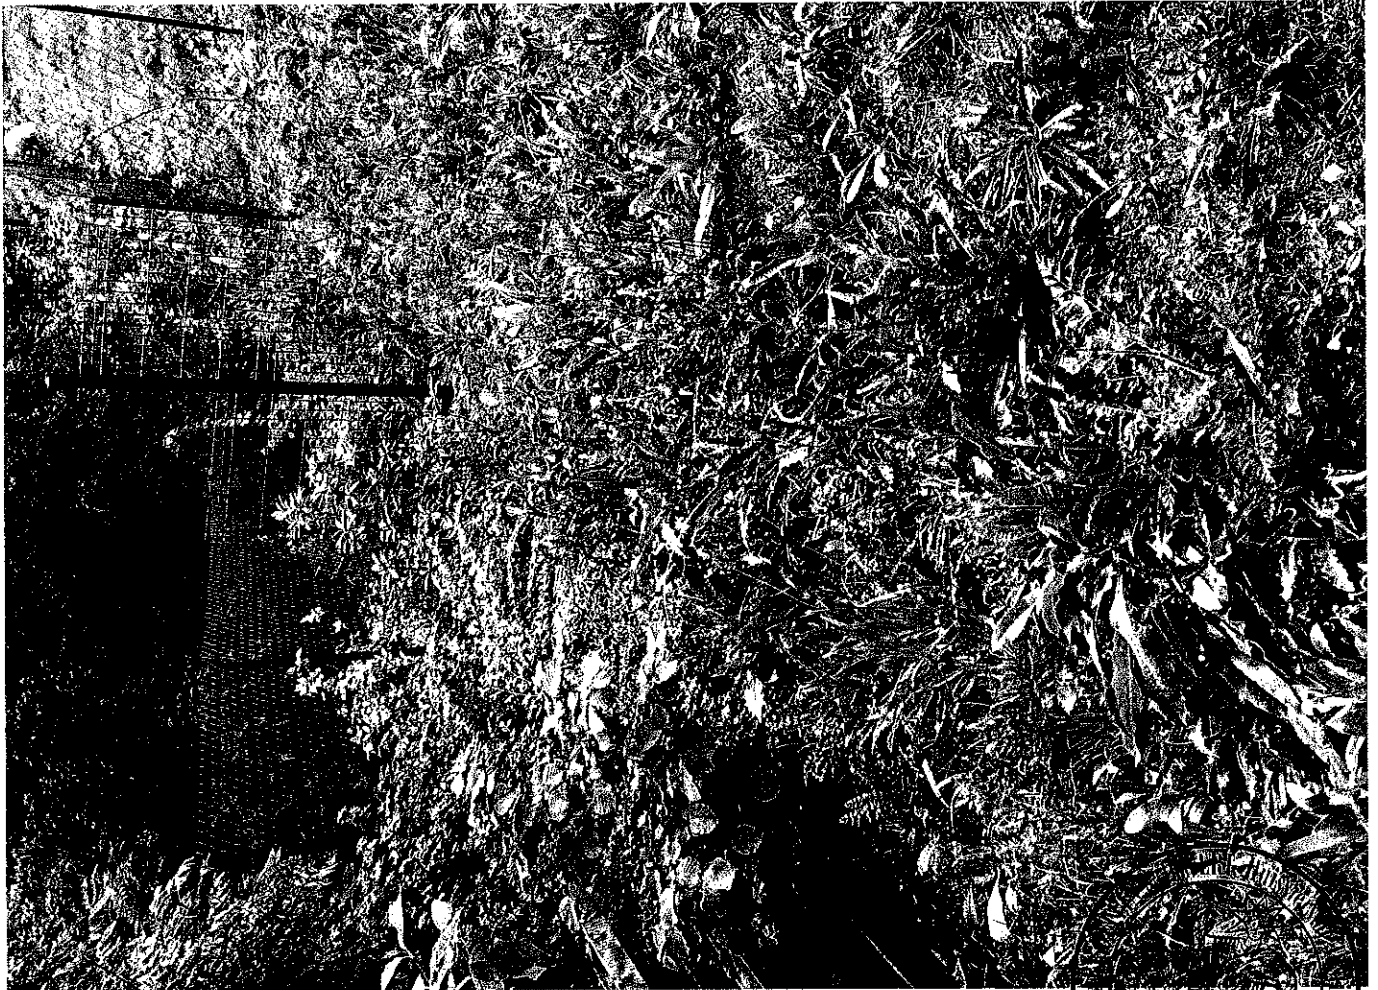
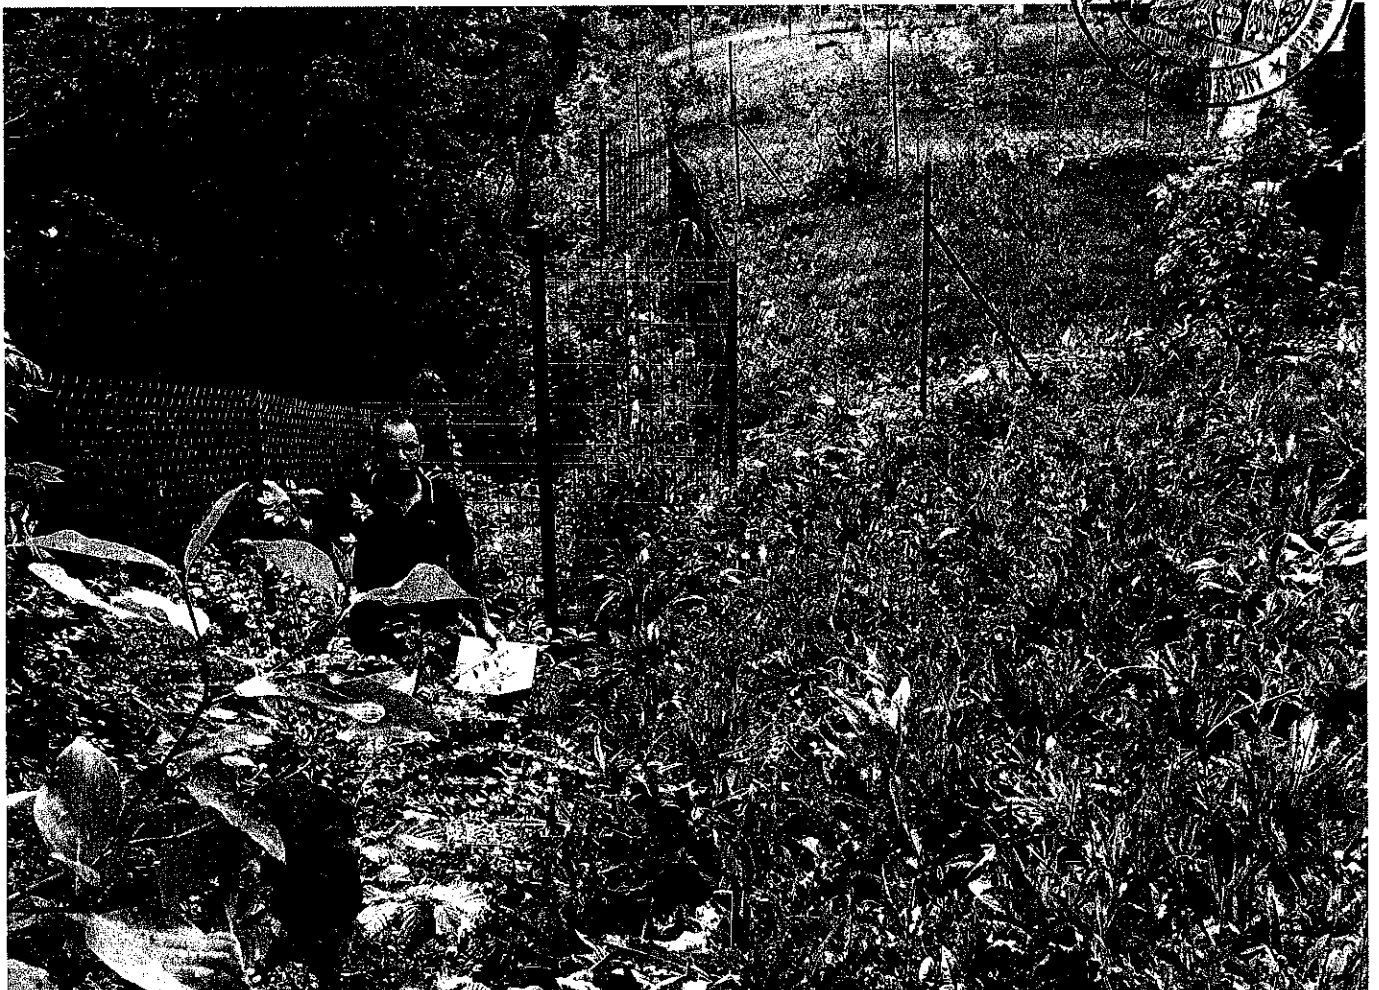
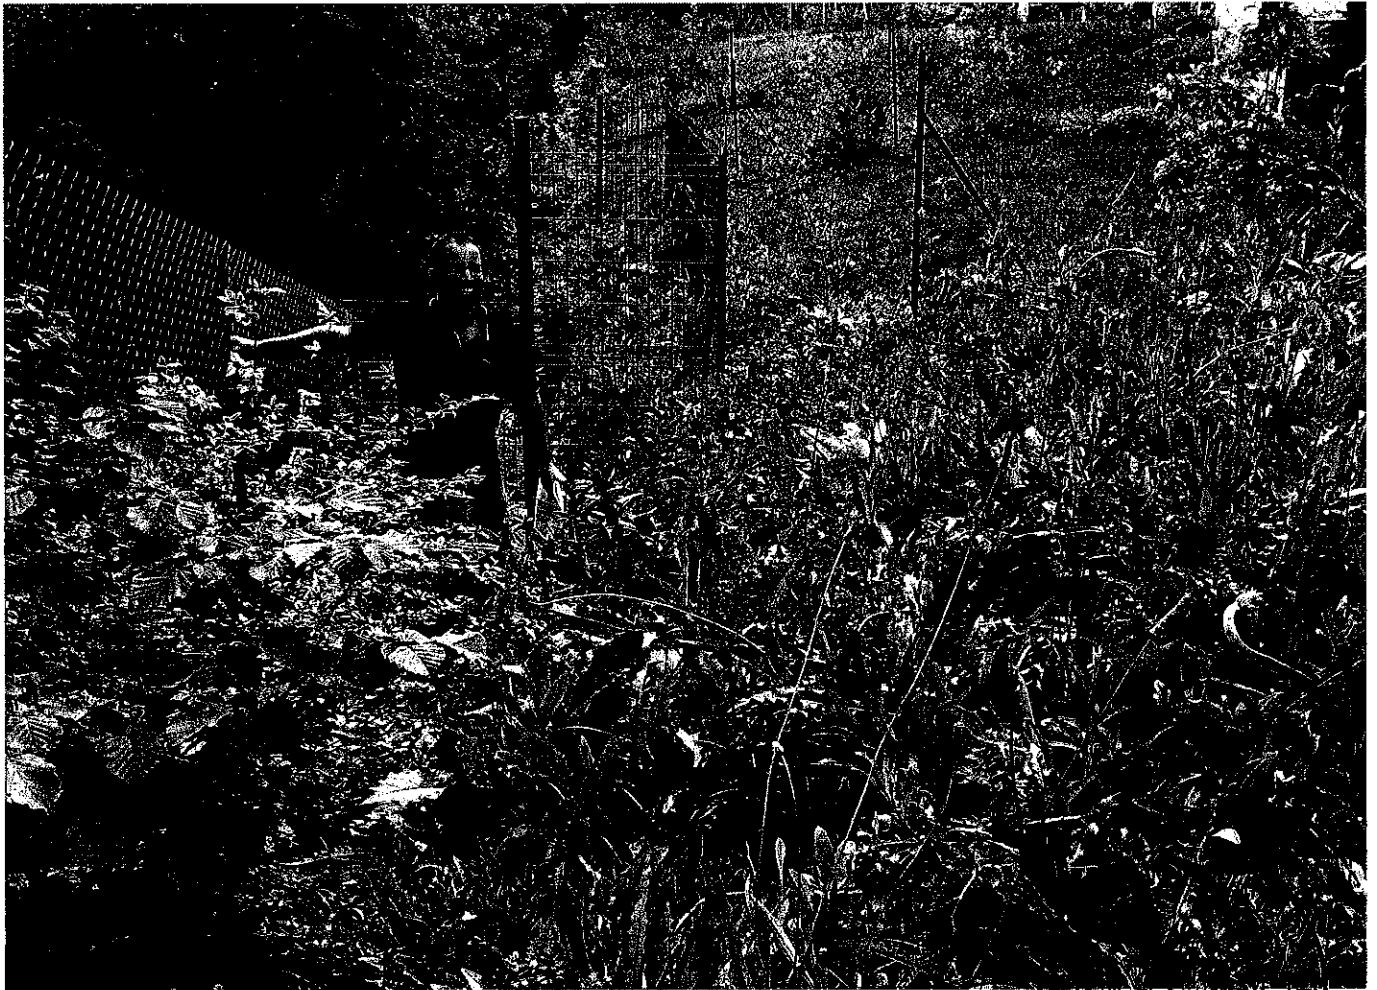
Je constate effectivement que le jardin est très pentu en bout de parcelle contre le grillage, notamment au niveau de la pointe Sud du terrain. Afin de pouvoir le matérialiser sur les photographies, je demande à Monsieur NERVO de bien vouloir descendre au plus profond de la pente.
