***PROCES-VERBAL***  
***de CONSTAT***

**PROCES-VERBAL DE CONSTAT**

**LE NEUF MAI DEUX MILLE DIX-HUIT  
A QUATORZE HEURES**

Qu'ils ont fait chacun l'acquisition d'un bien immobilier en VEFA dans une résidence en copropriété située au 90 Rue Stendhal à MONTBONNOT SAINT MARTIN (38330) en 2017 ;

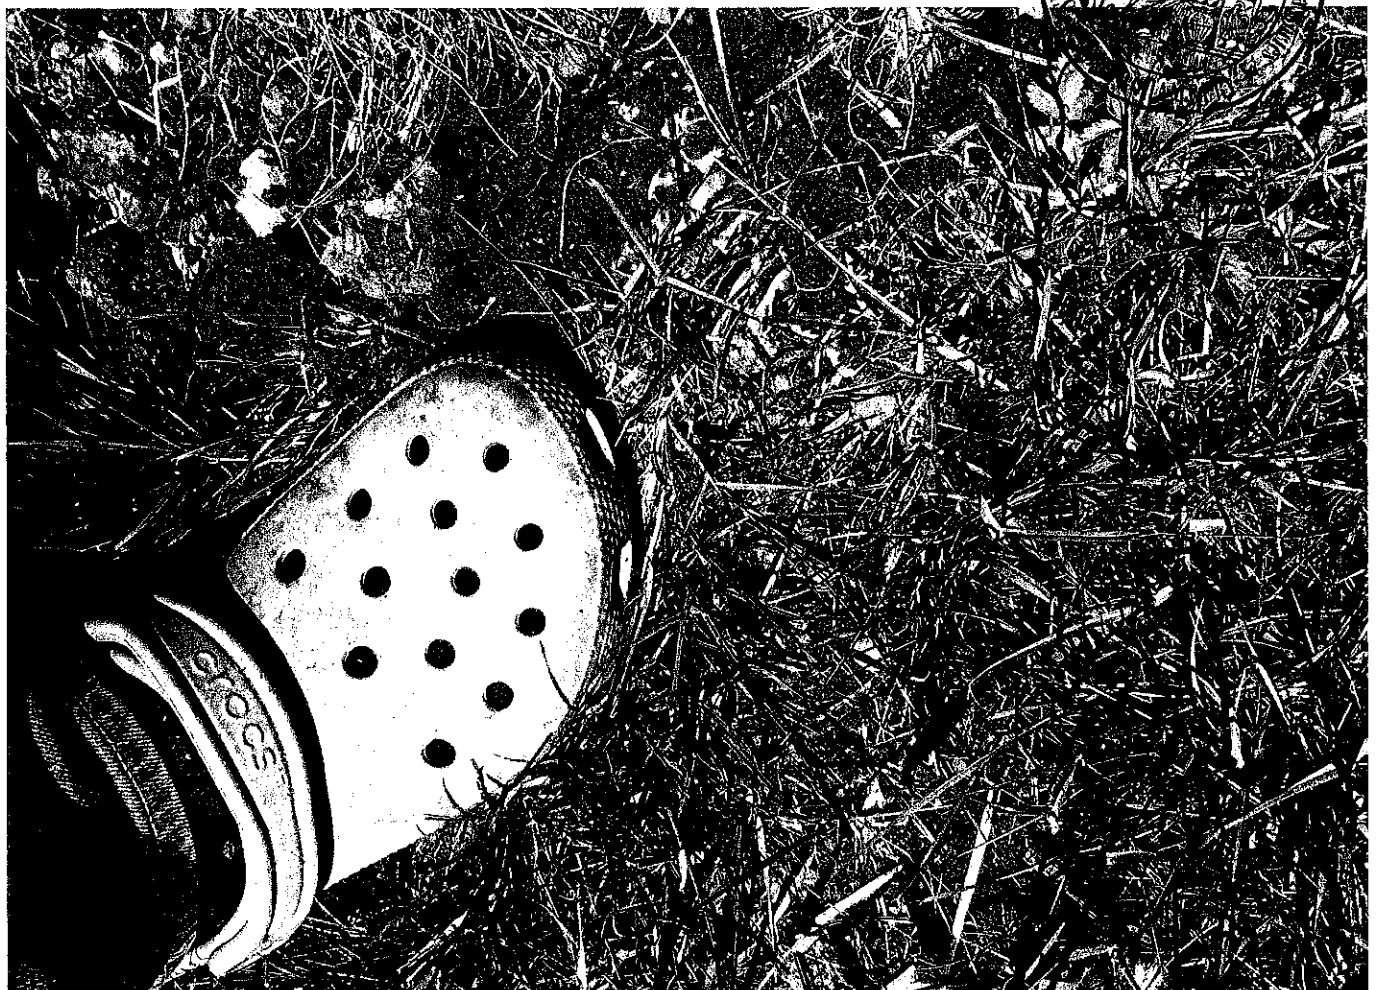
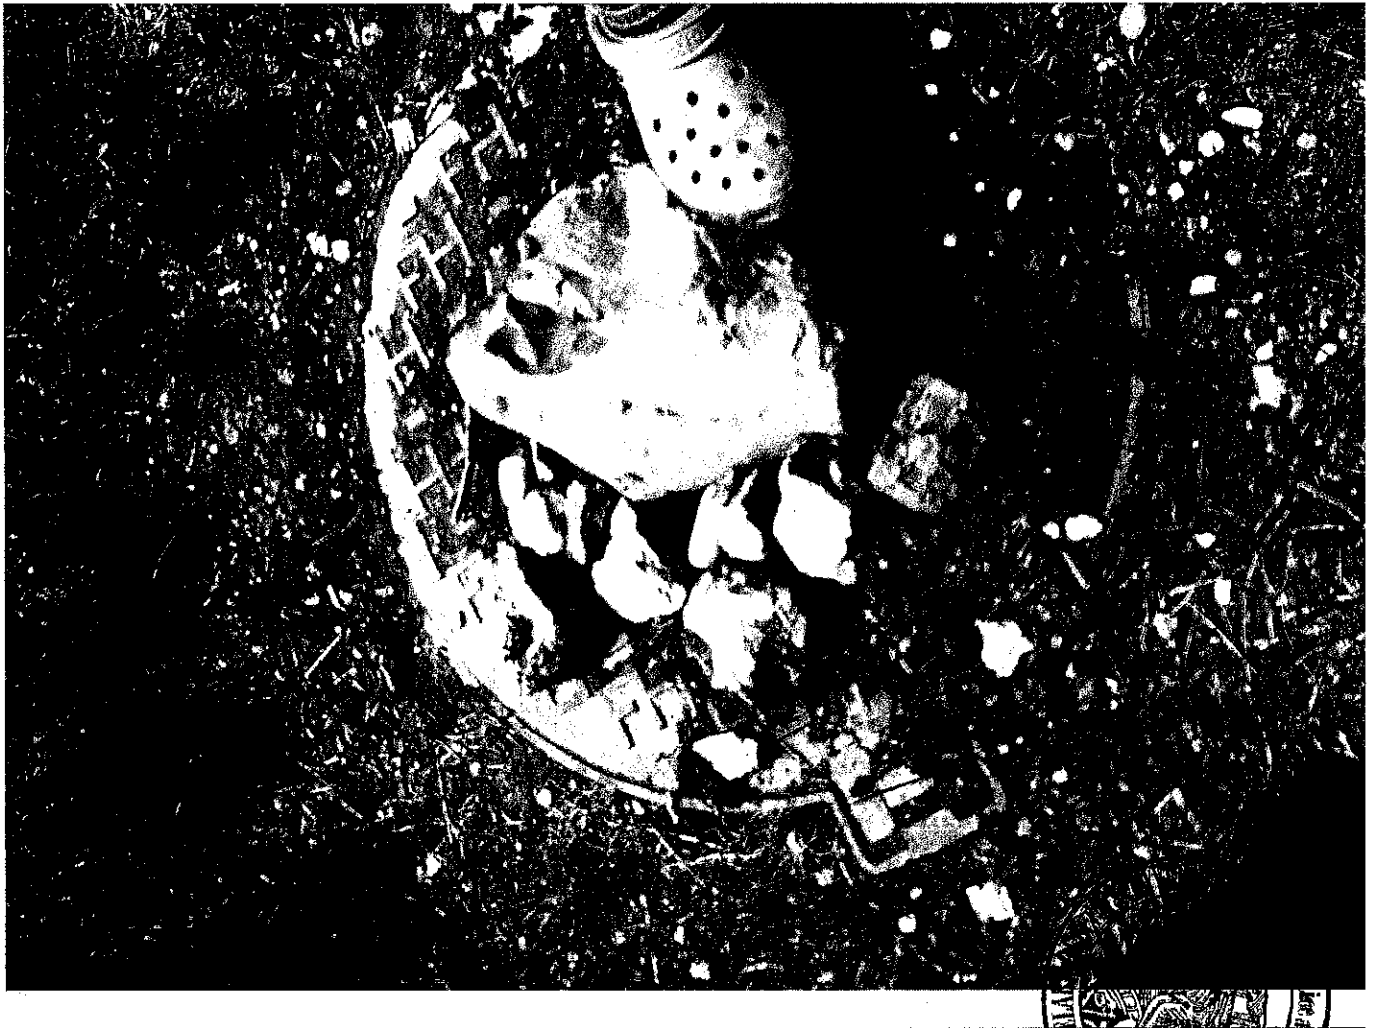
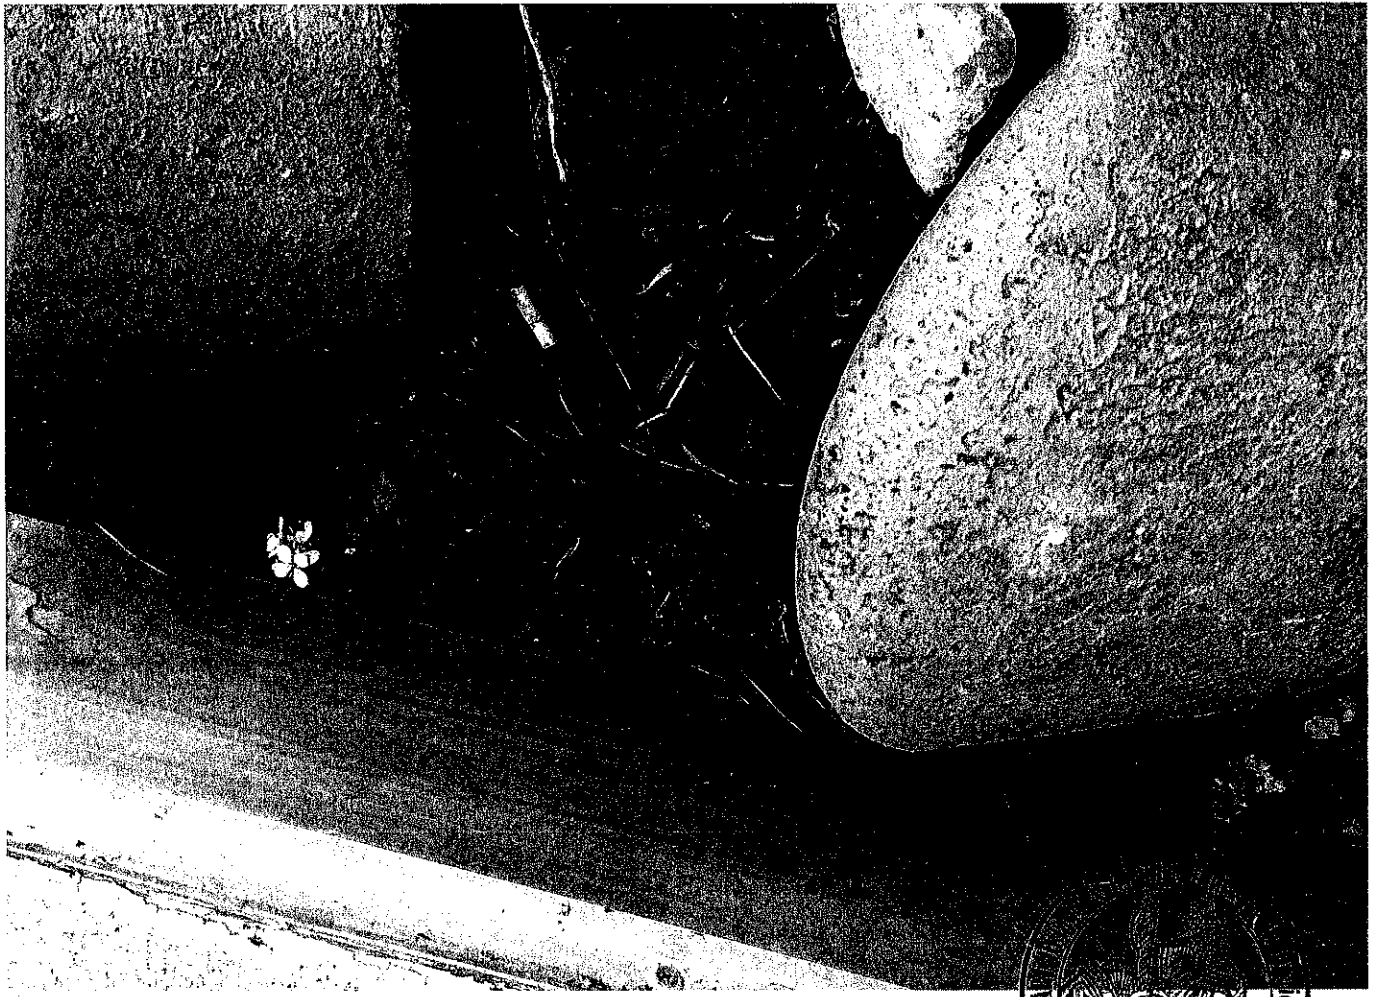
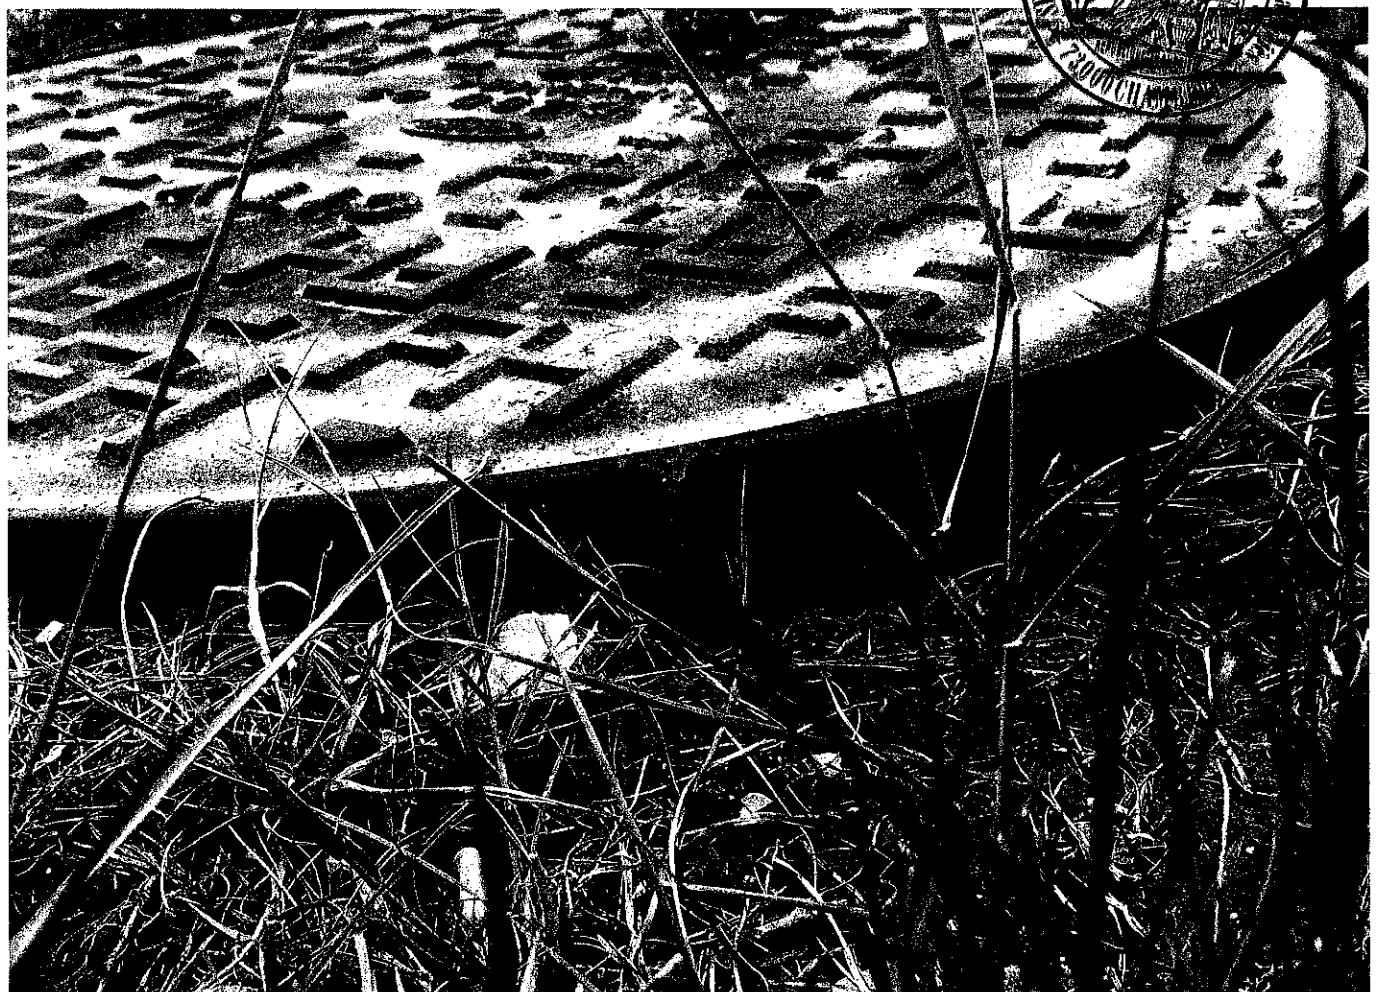
A cet effet, je constate la présence d'un tuyau bleu émergeant du sol ainsi que de fils électriques au niveau des blocs béton des murs de soutènement du terrain. Monsieur NERVO me déclare qu'il a également retrouvé le haut d'un tampon en béton dans son terrain : je constate qu'il est accroché sur un bloc béton d'un des murs de soutènement.

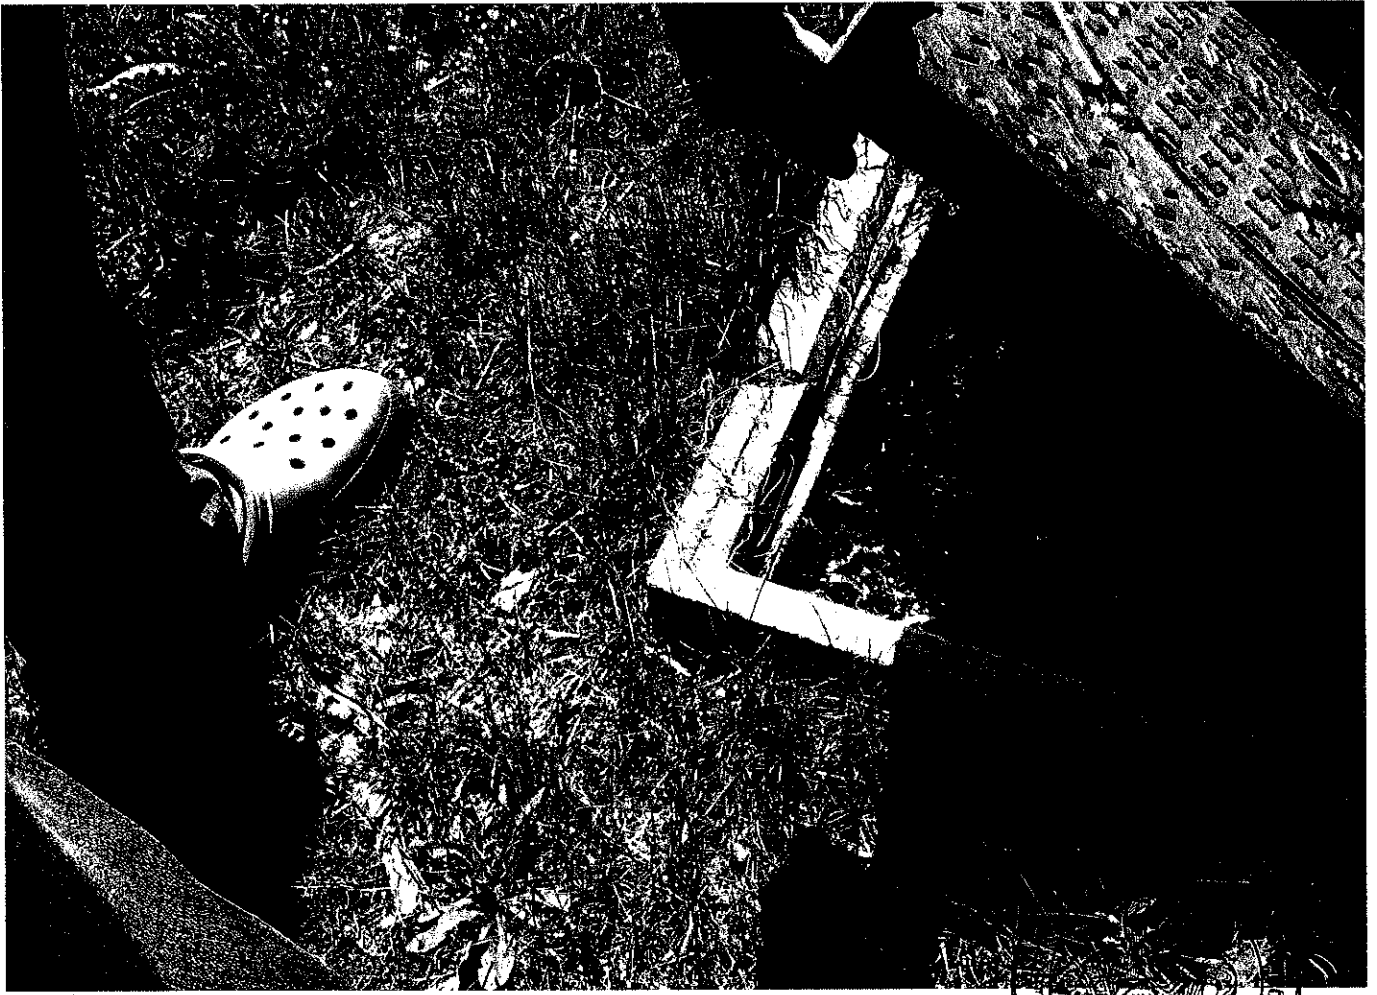
Je note que les plaques en fonte recouvrant les regards du terrain sont surélevées par rapport au sol et que trois d'entre elles ne sont pas fixées.

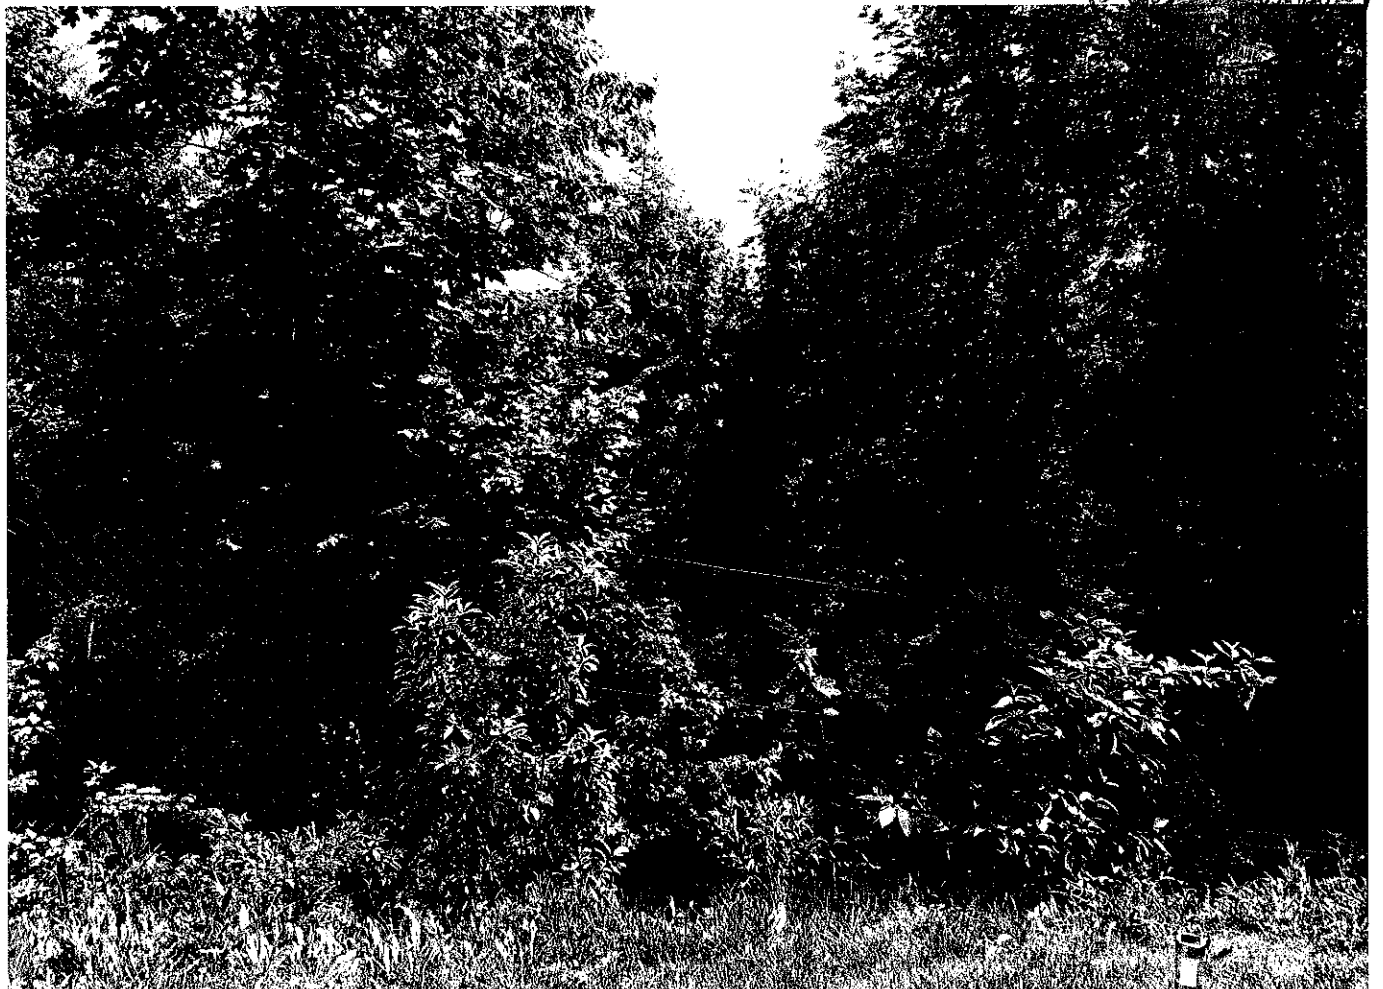
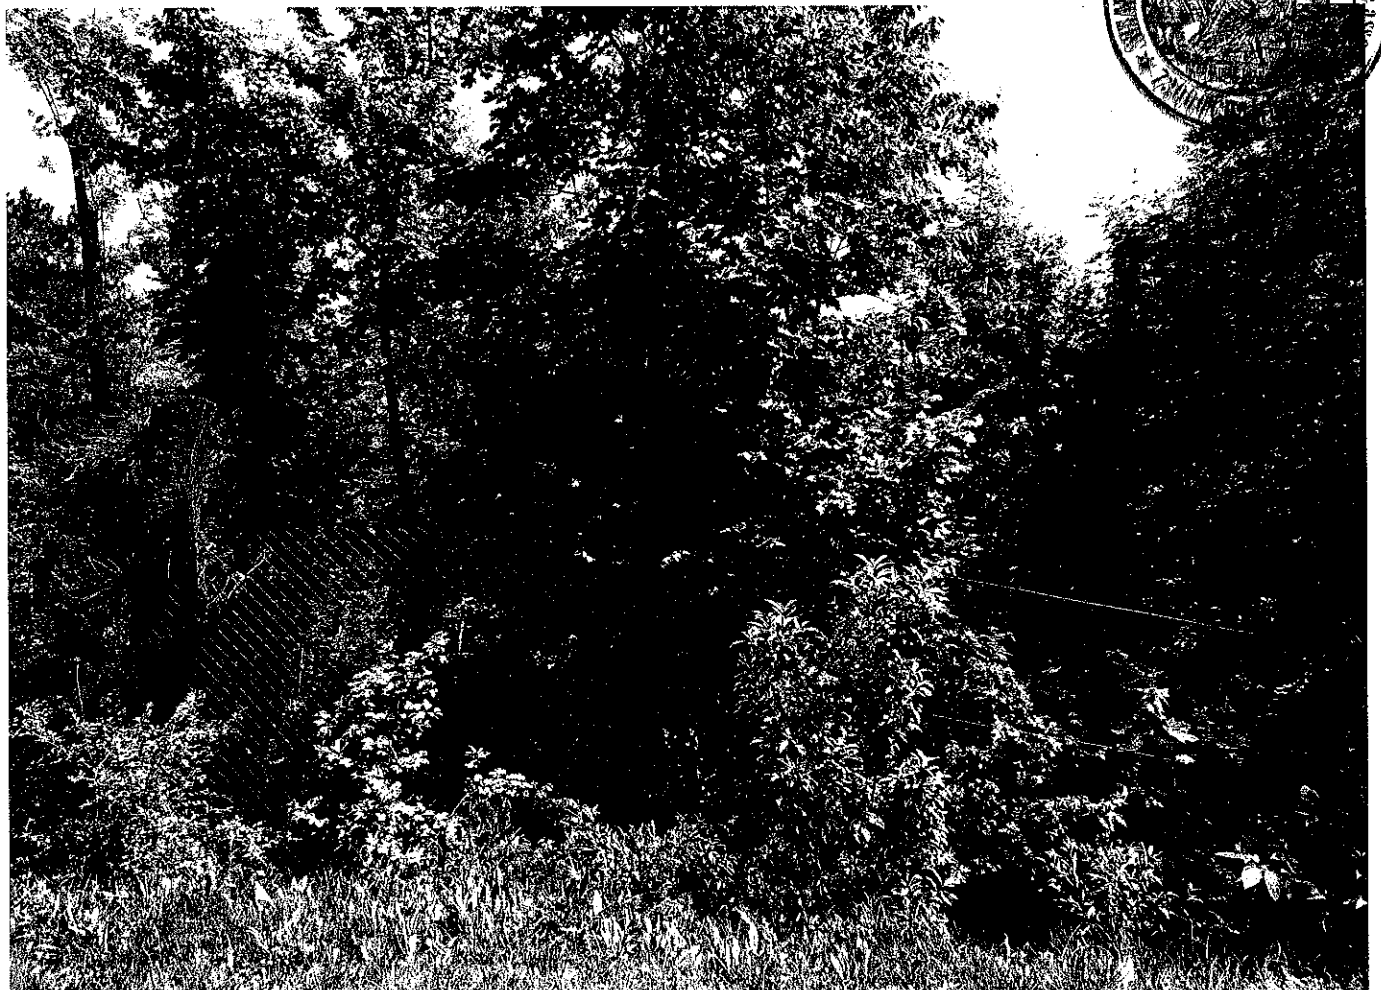
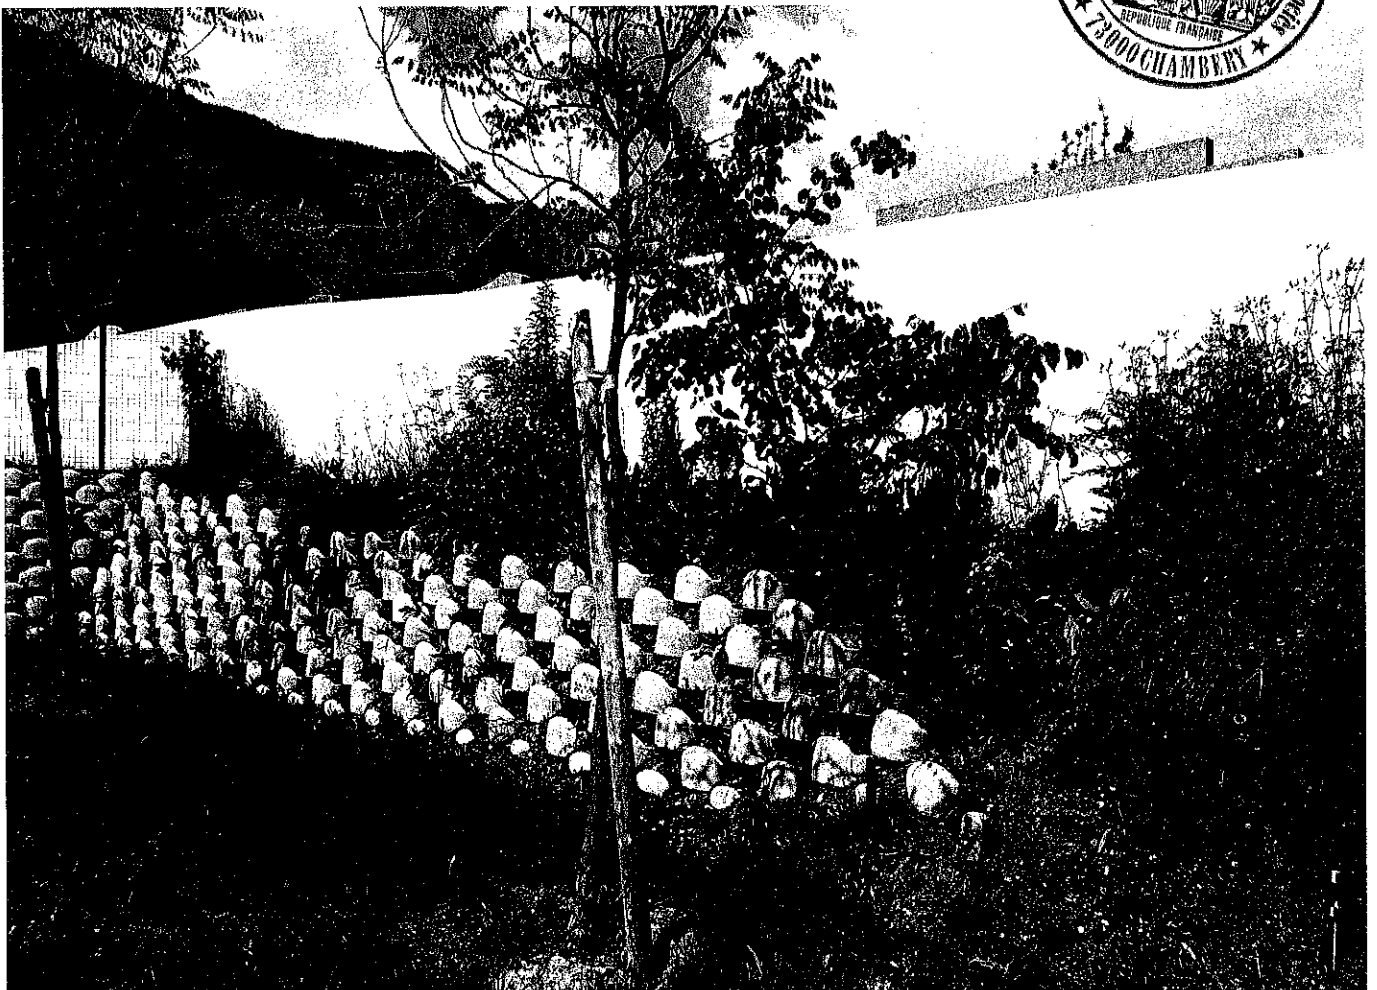
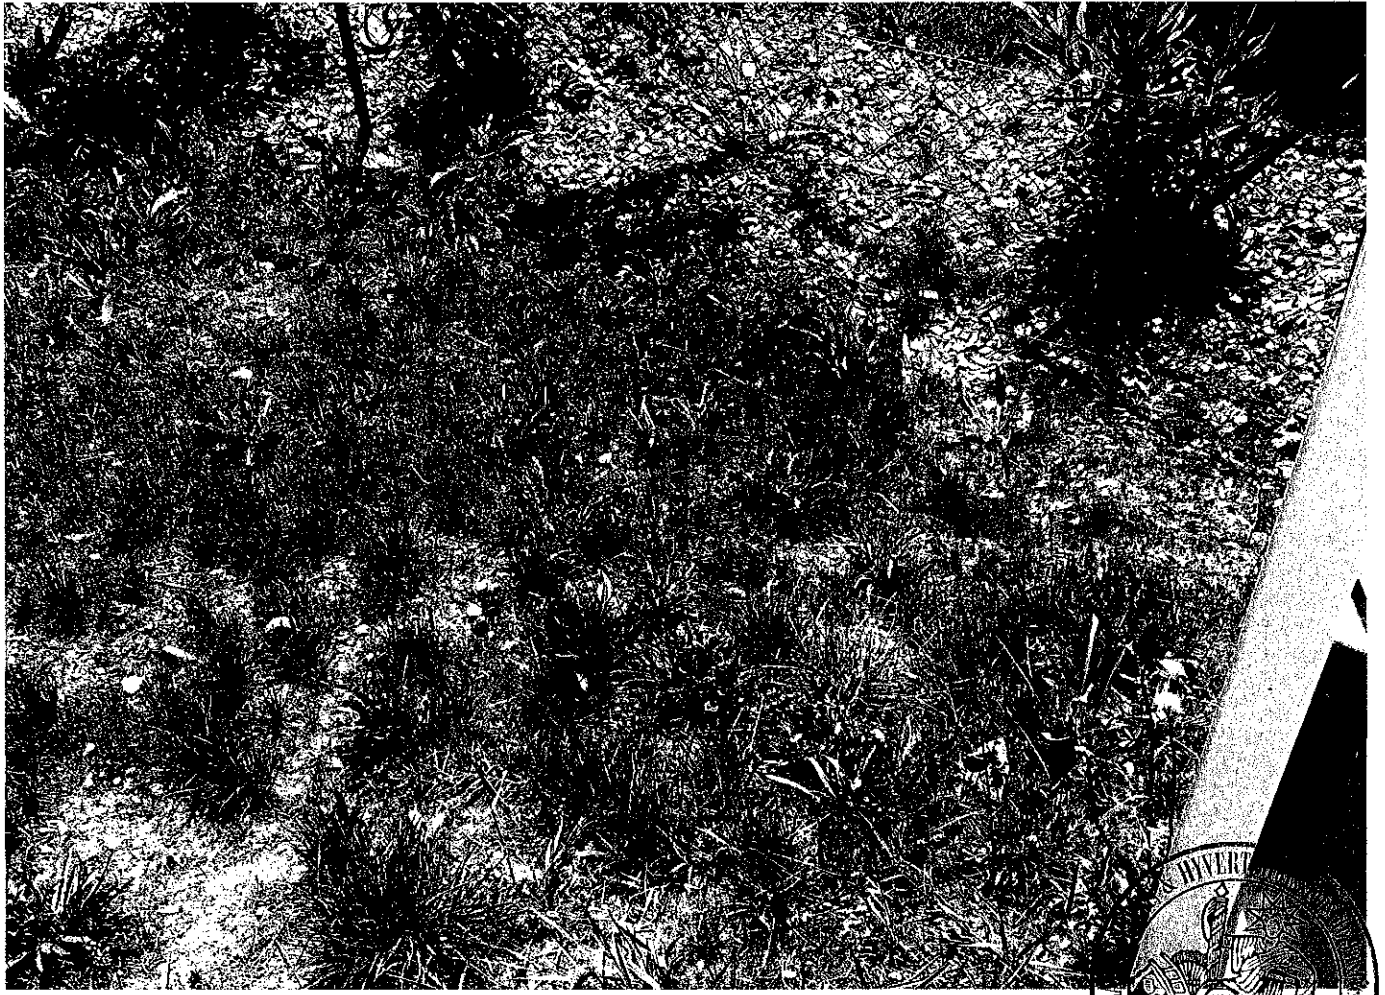
Enfin, Monsieur NERVO me déclare qu'une haie d'arbustes aurait dû être plantée côté cimetière et que la vue depuis sa terrasse aurait dû être dégagée. A ce jour, je constate l'absence de toute haie au niveau des murs de soutènement. La vue devant la terrasse de Monsieur et Madame NERVO est totalement obstruée par des arbres de plusieurs mètres de hauteur. Seul un arbre a été coupé.

Au niveau de la haie qui donne vers le sud, je note qu'un arbuste est totalement sec.

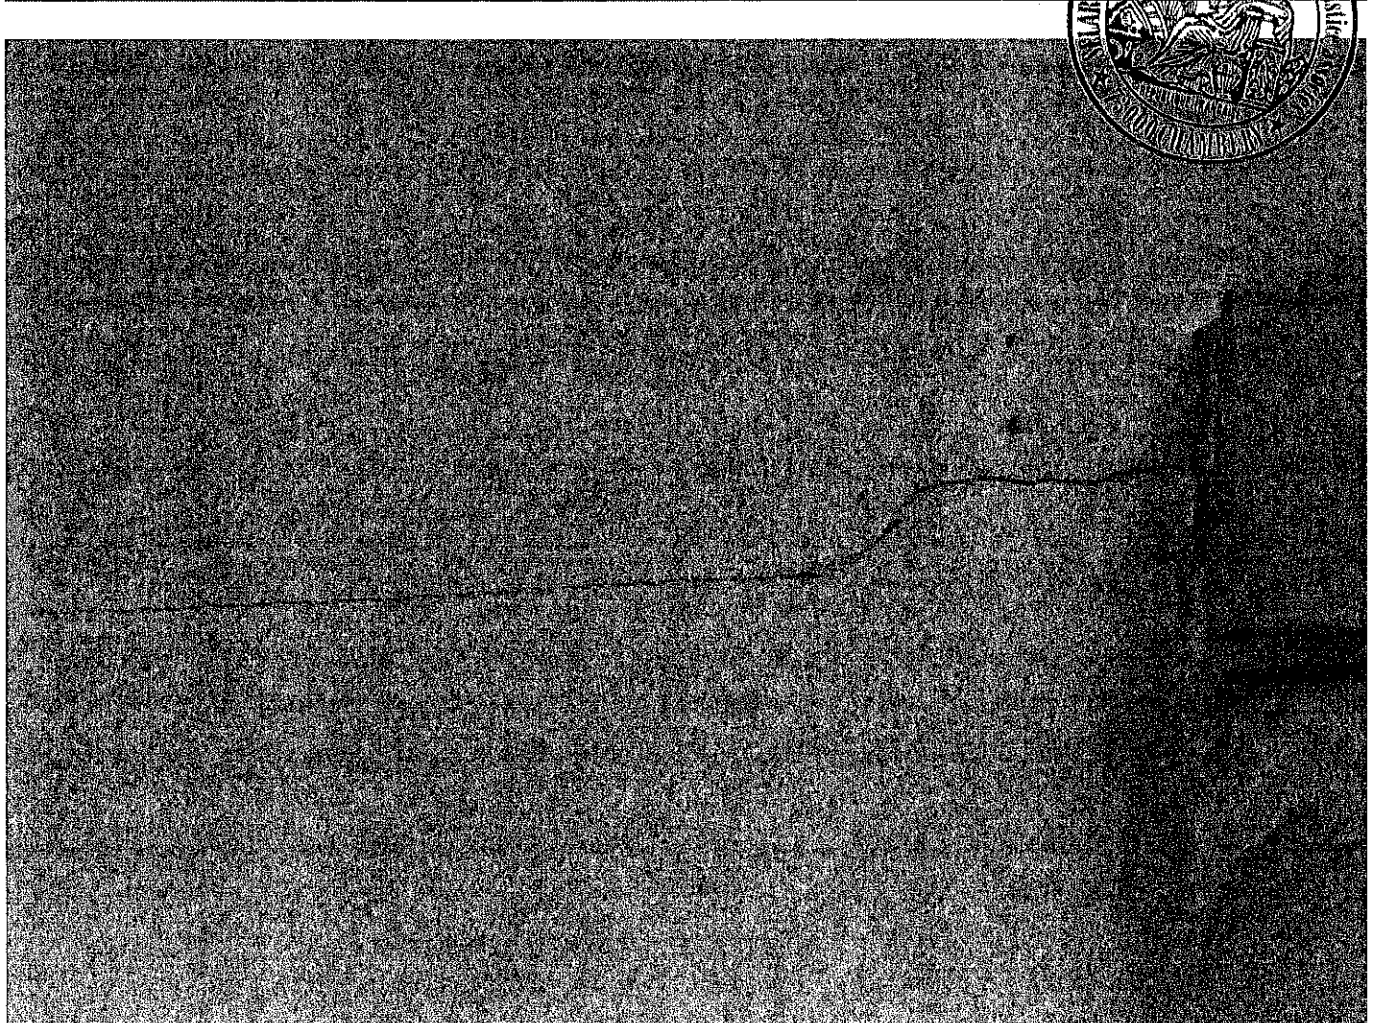
Je note qu'une microfissure est apparente au-dessus de la porte-fenêtre du séjour sur une longueur d'environ 15 cm.

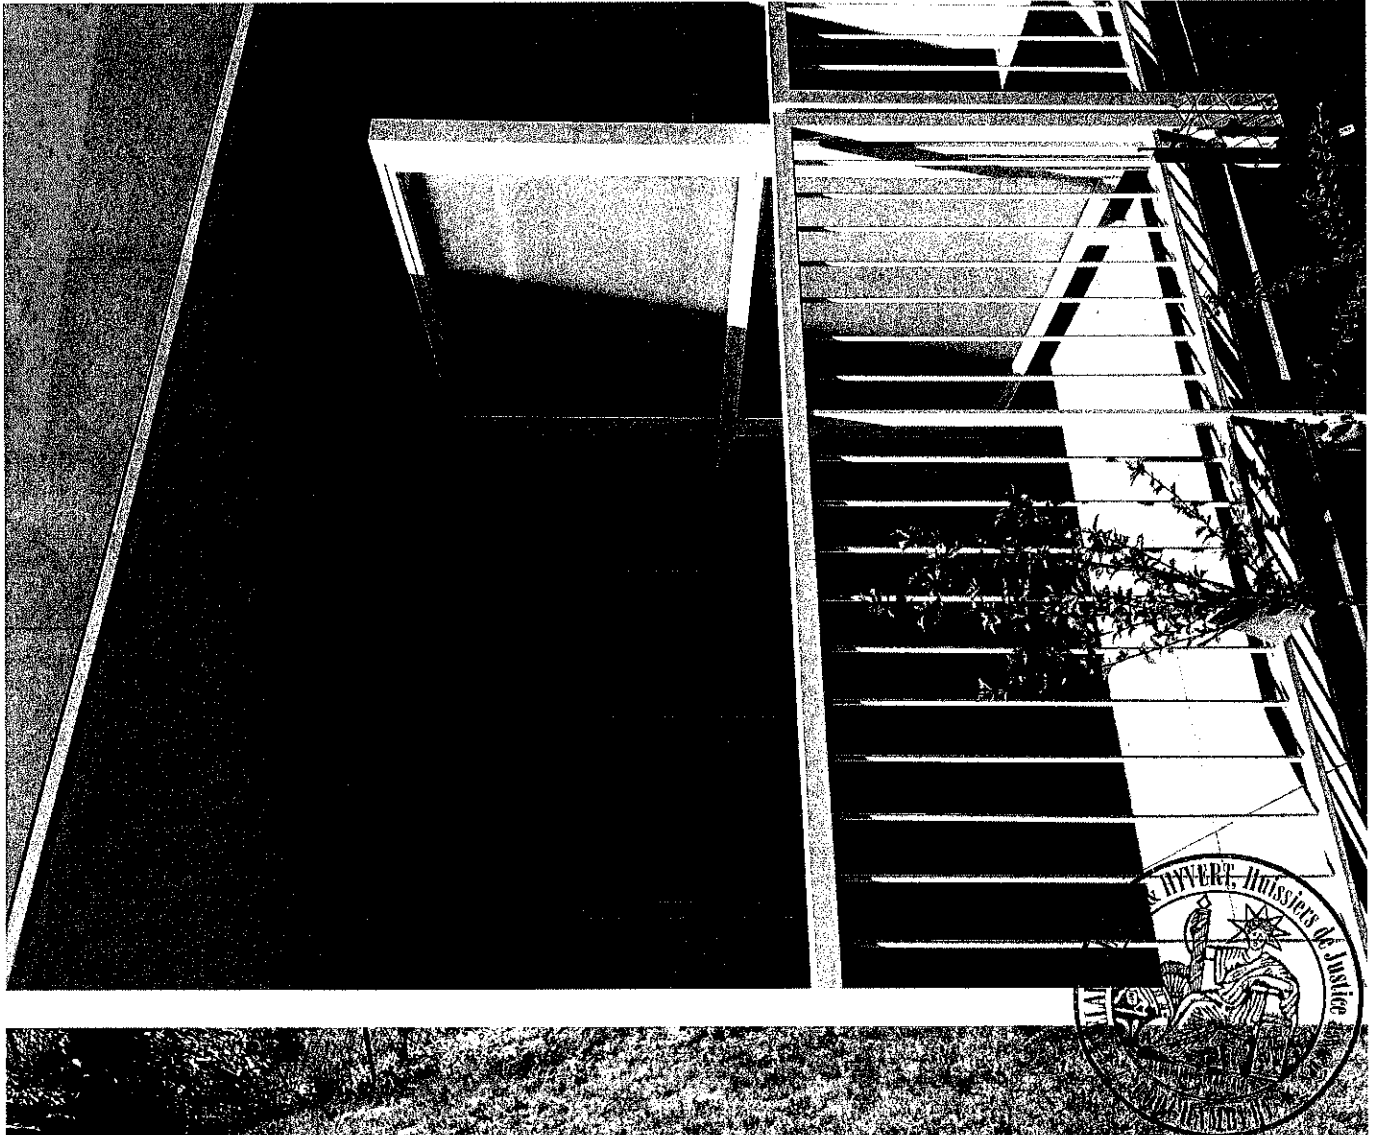
Madame COMET me signale également que seul un pare-vue a été mis en place en séparation avec la terrasse de l'appartement voisin au lieu d'un mur plein, comme visible sur les appartements du bâtiment voisin. Cela occasionne des problèmes de bruit.

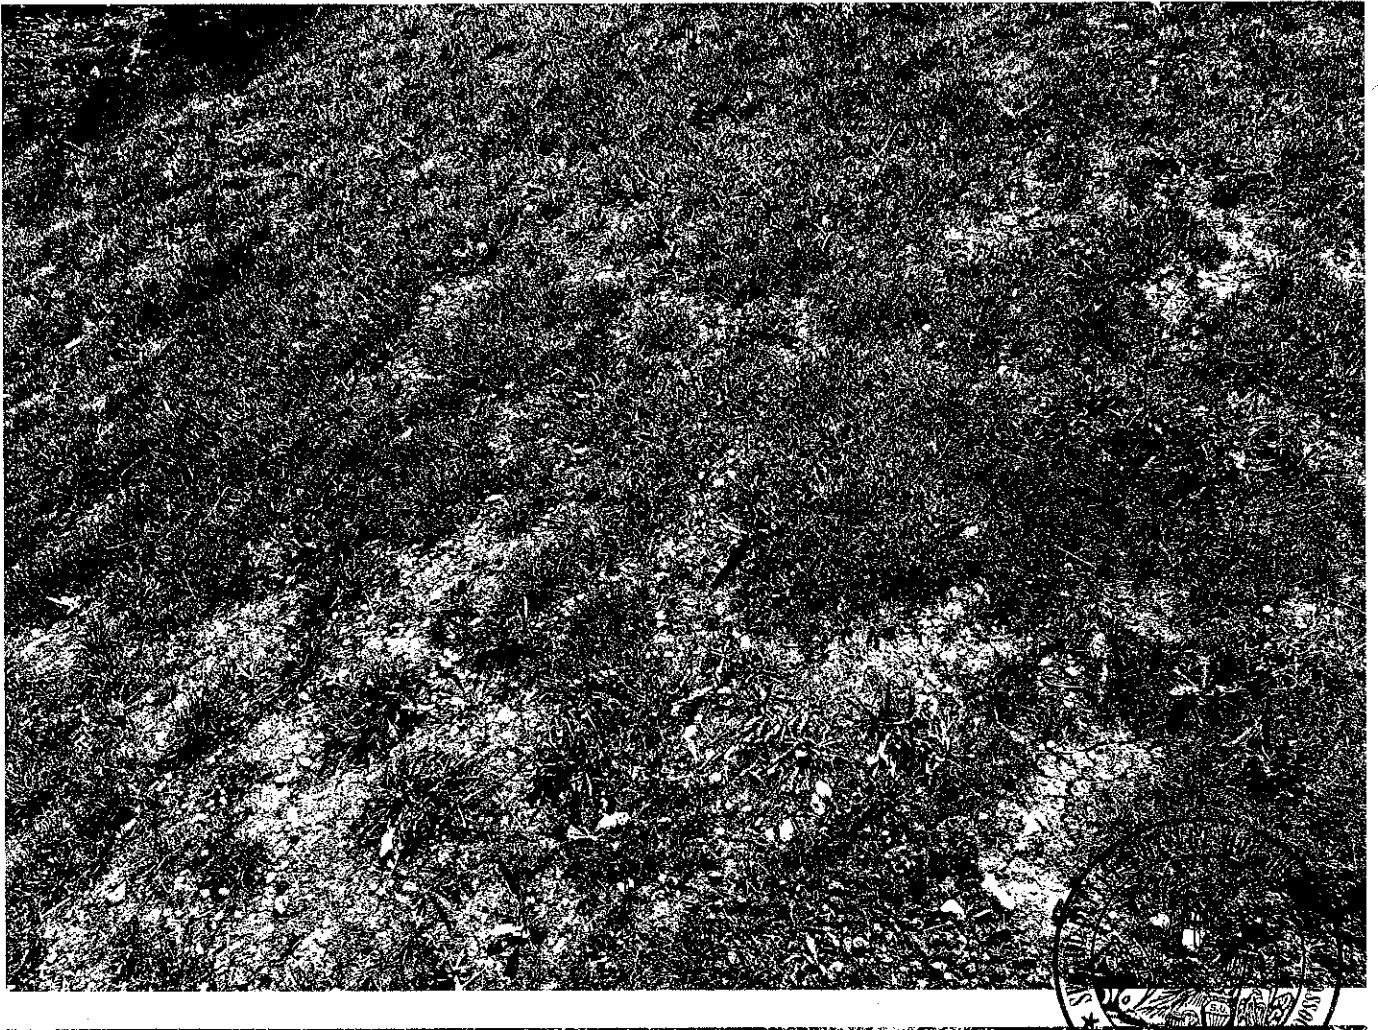
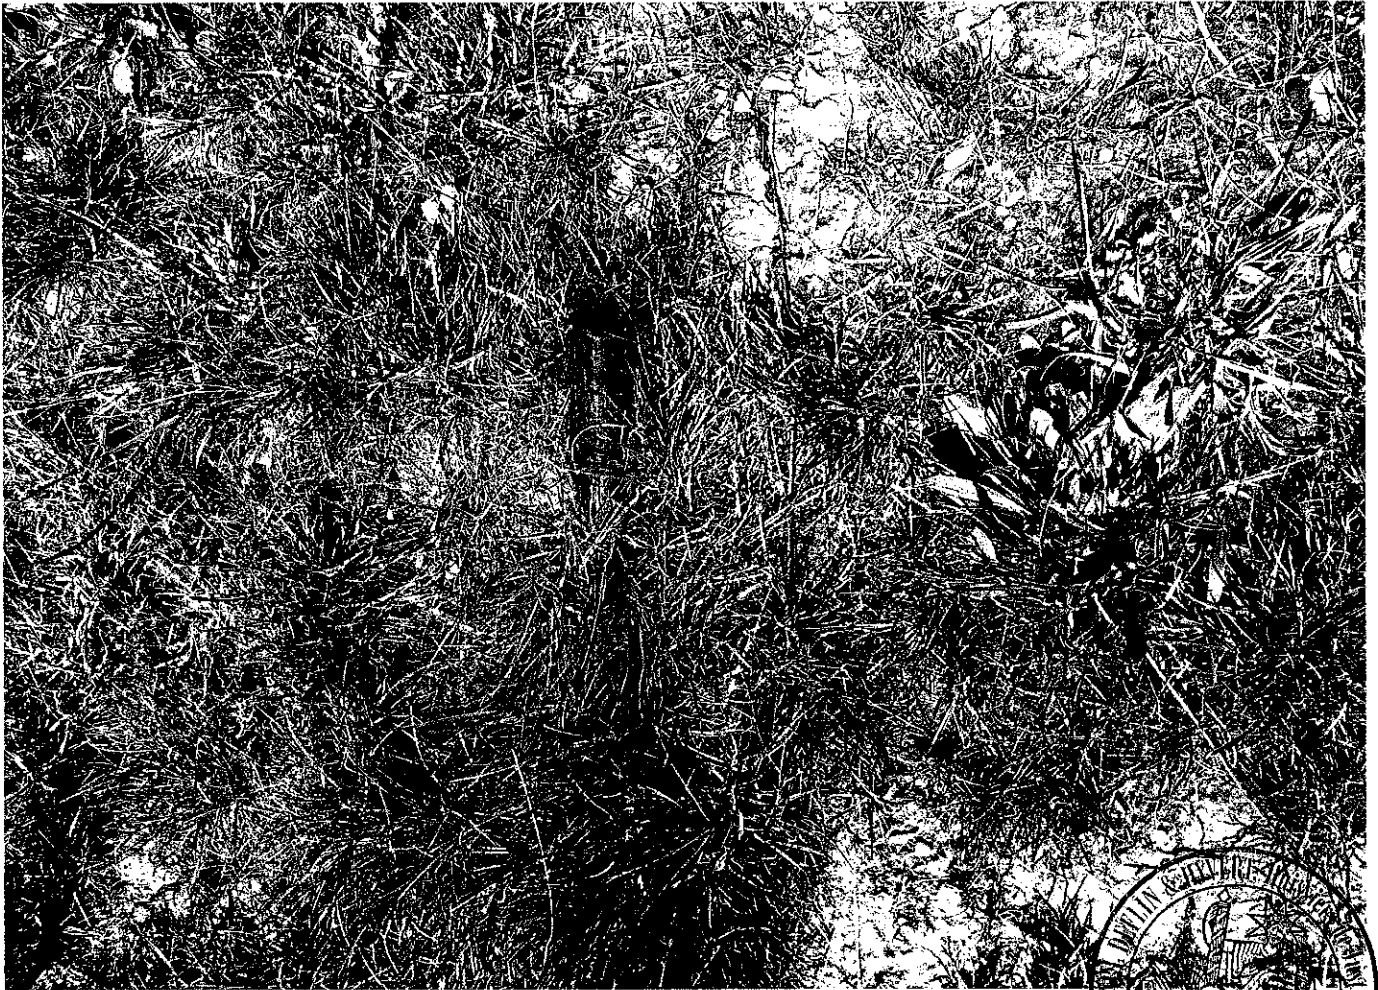
Les mêmes constatations sont effectuées au niveau de la pelouse du jardin que pour l'appartement des époux NERVO. L'herbe pousse de manière parsemée. Un tuyau PVC noir sort du sol et ne peut être enlevé sans creuser. Je note que le niveau de la terre est légèrement inférieur à celui des dalles de la terrasse.

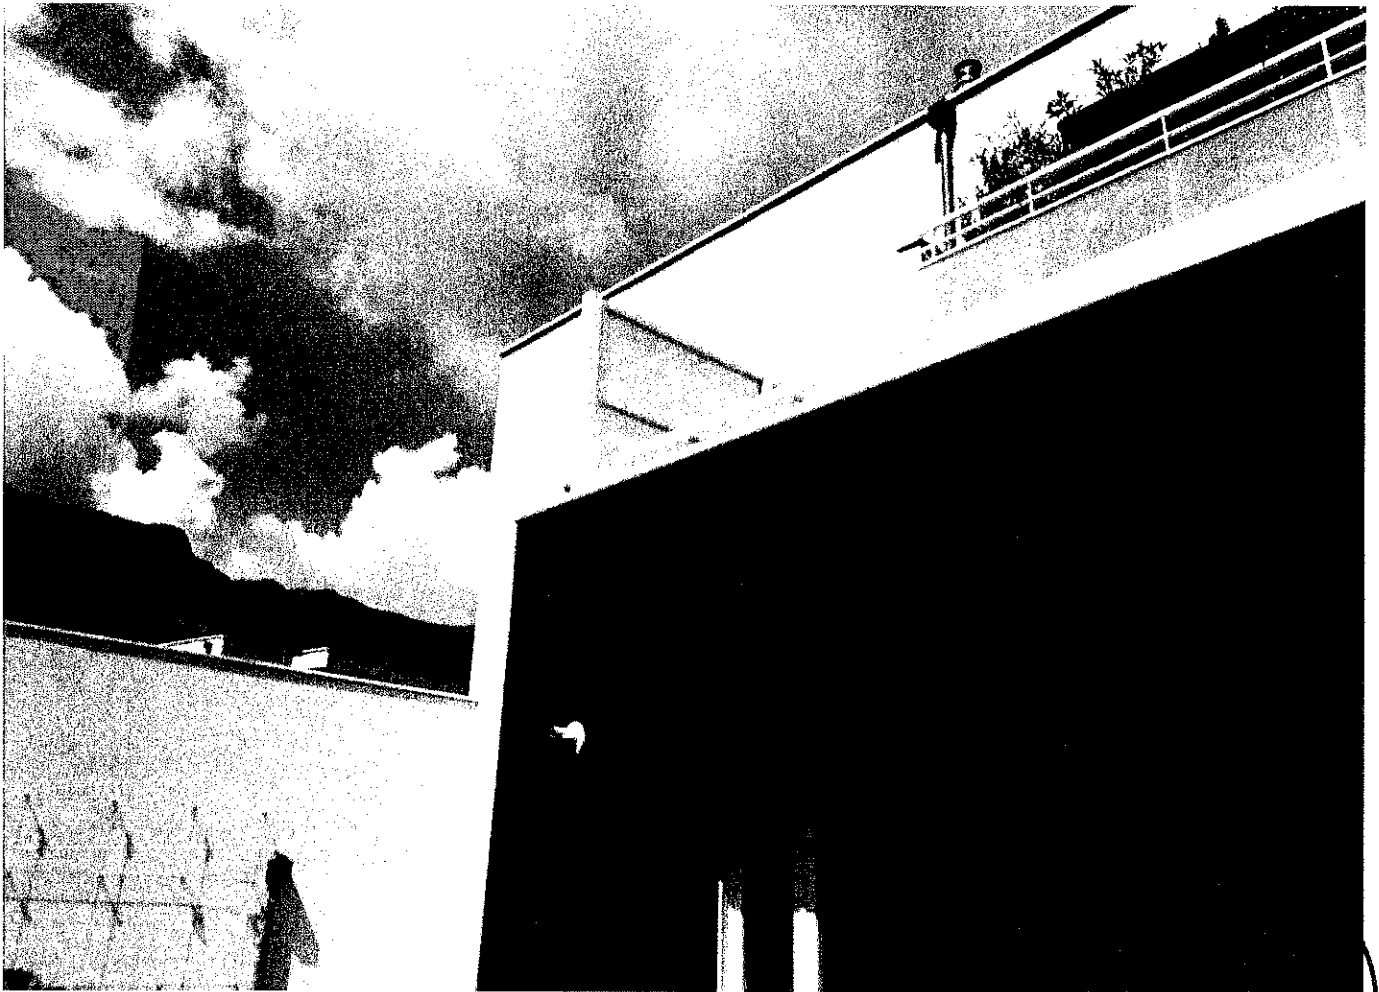
Je constate également que le revêtement métallique entourant les dalles de la terrasse n'est pas jointif côté Sud : il est même décollé et ses bords sont saillants.

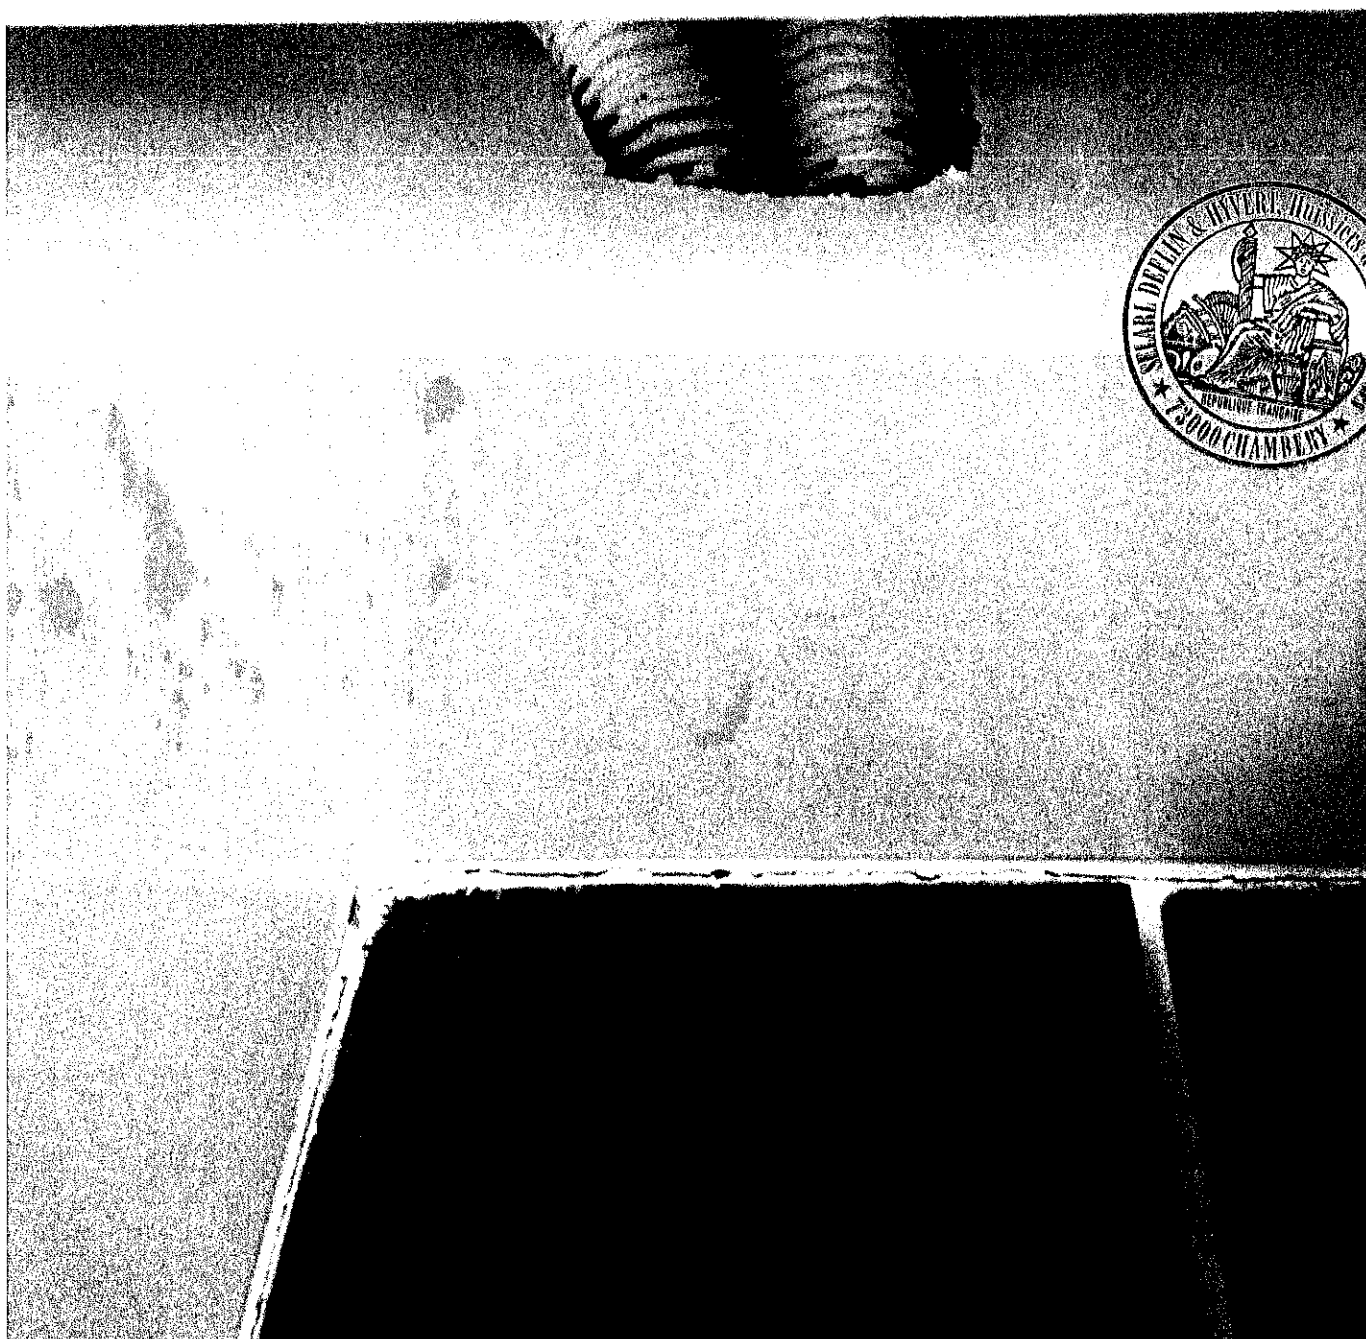
Dans la salle de bains, je note que le joint qui fait la jonction entre le mur et le sol, dans l'angle à gauche du meuble en entrant, est fissuré.

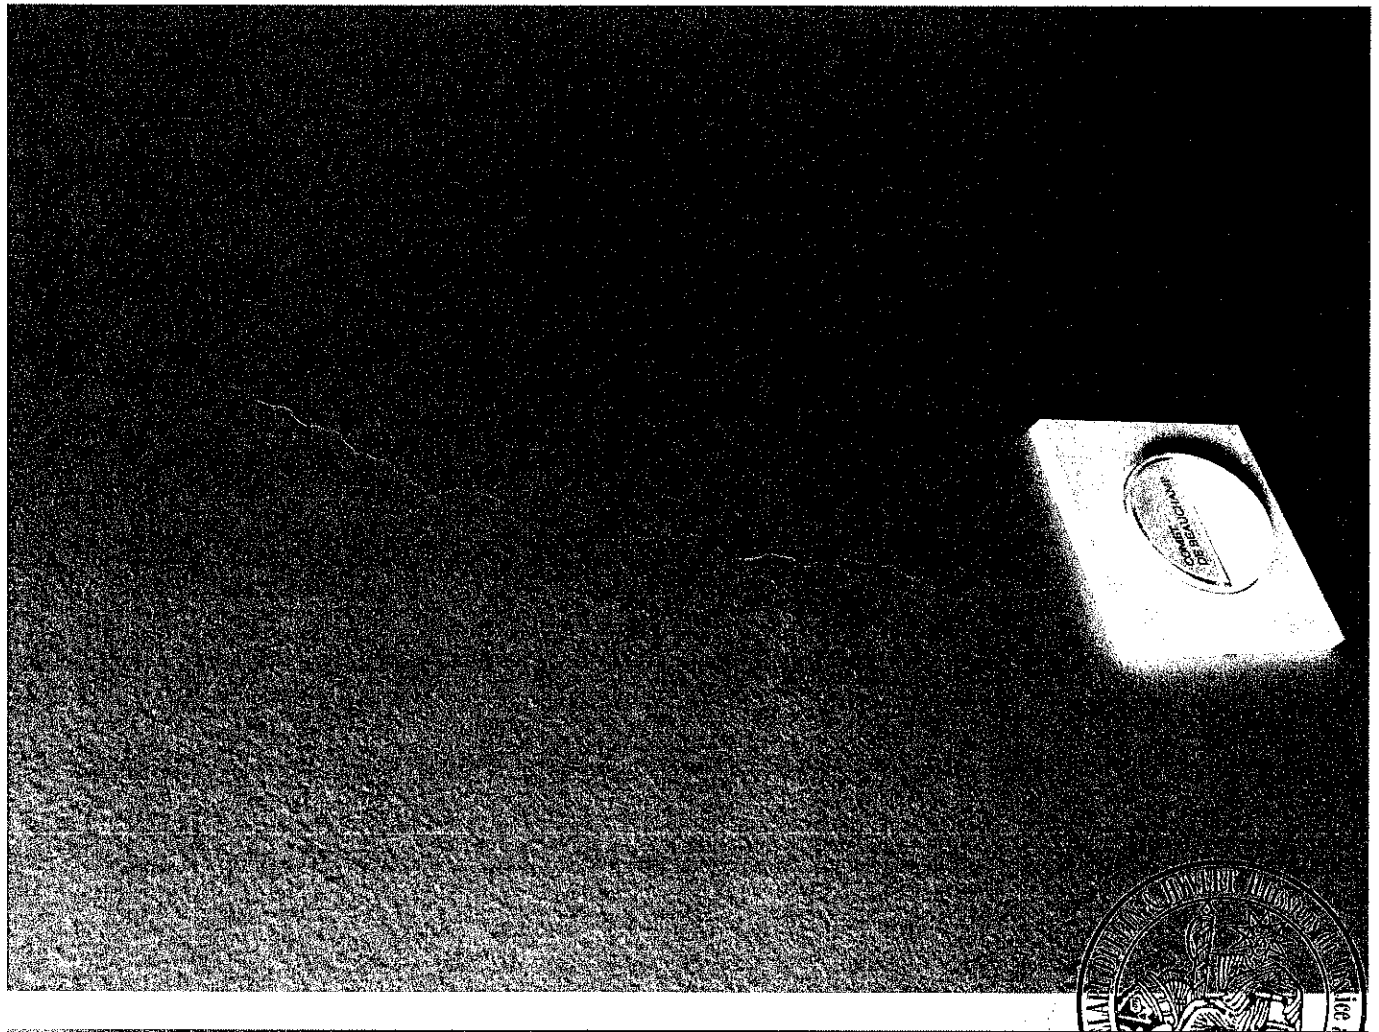
Au niveau des parties communes, je note qu'une microfissure est apparente sur le mur au-dessus de la sonnette de l'appartement d'Isabelle COMET.
