***PROCES-VERBAL***  
***de CONSTAT***

**PROCES-VERBAL DE CONSTAT**

**LE NEUF MAI DEUX MILLE DIX-HUIT  
A QUATORZE HEURES**

Qu'ils ont fait chacun l'acquisition d'un bien immobilier en VEFA dans une résidence en copropriété située au 90 Rue Stendhal à MONTBONNOT SAINT MARTIN (38330) en 2017 ;

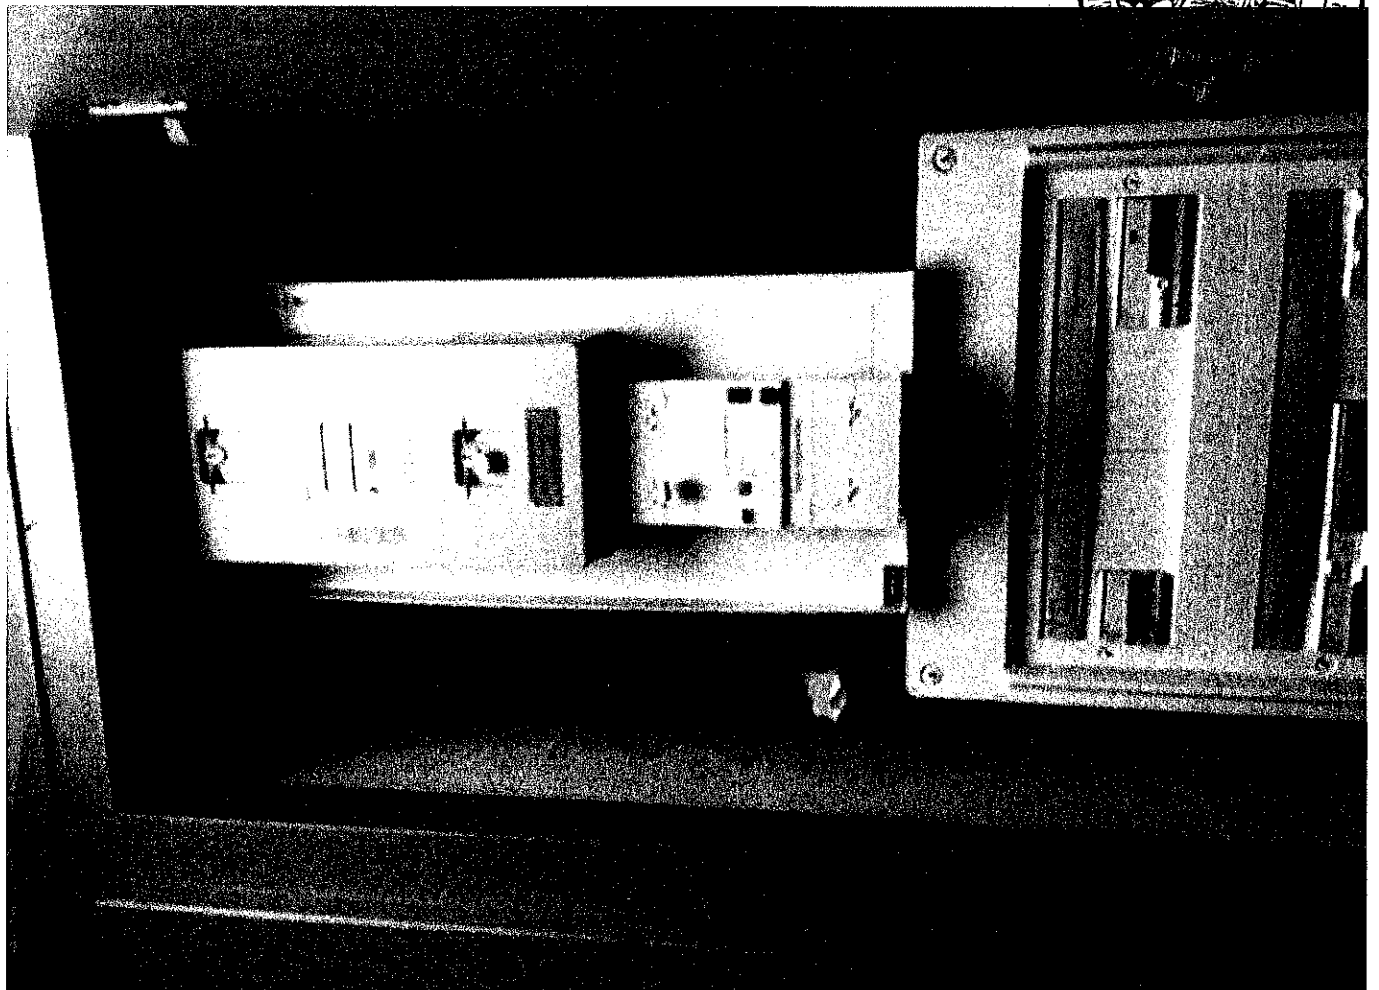
Madame COMET me déclare en outre que des odeurs d'égout sont régulièrement ressenties dans le couloir et plus précisément au niveau de la gaine technique, et ce, suite à plusieurs épisodes d'inondation.

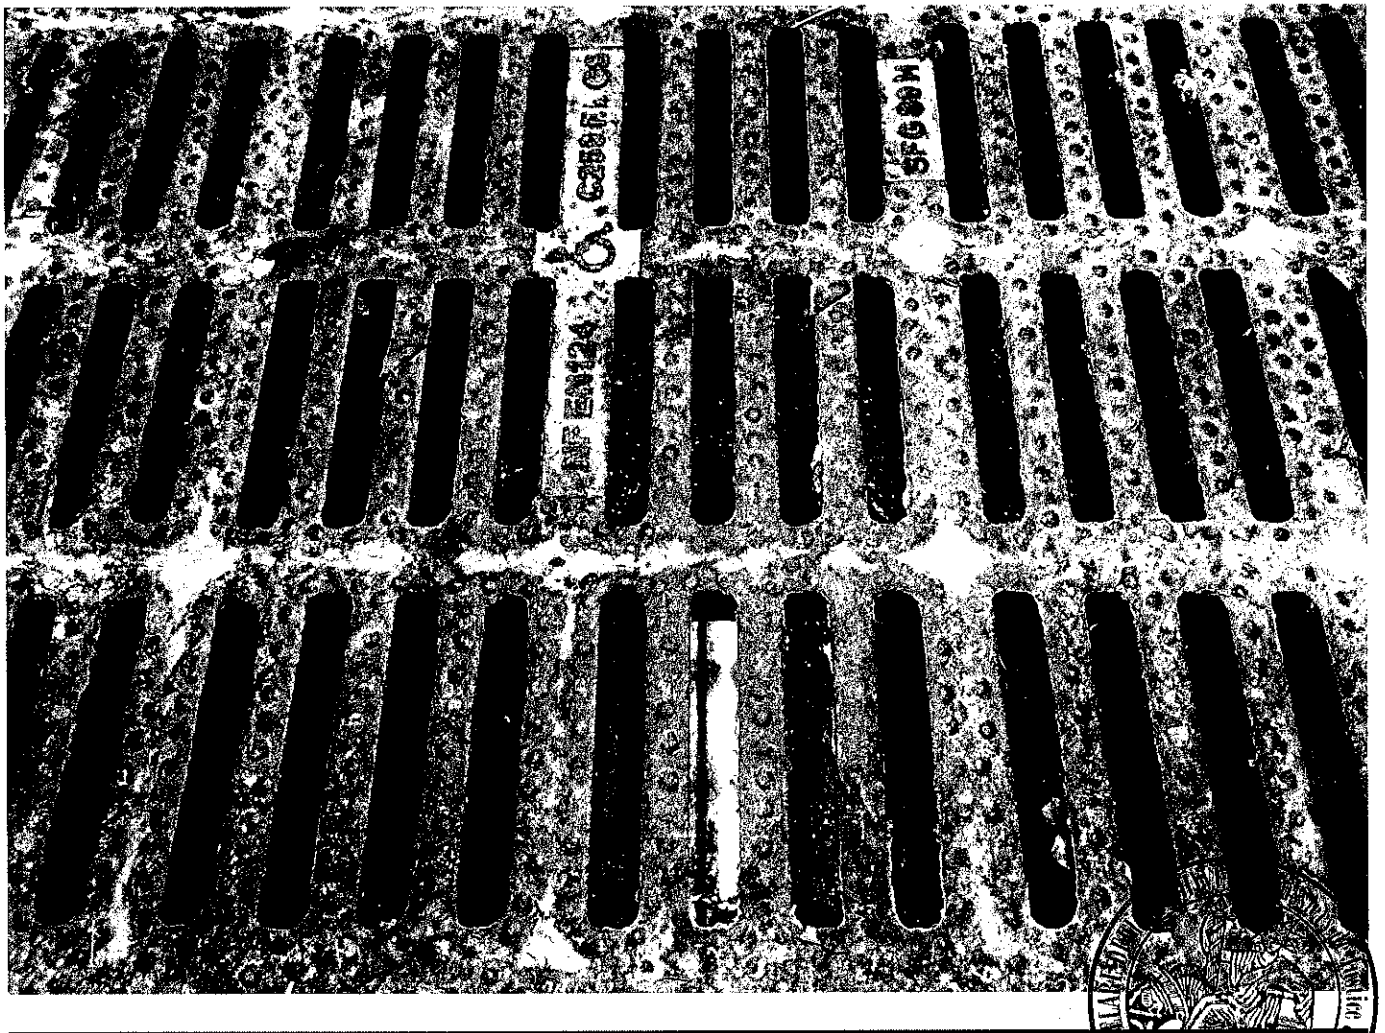
Je note que de l'eau stagnante est visible dans le regard situé au centre des garages.

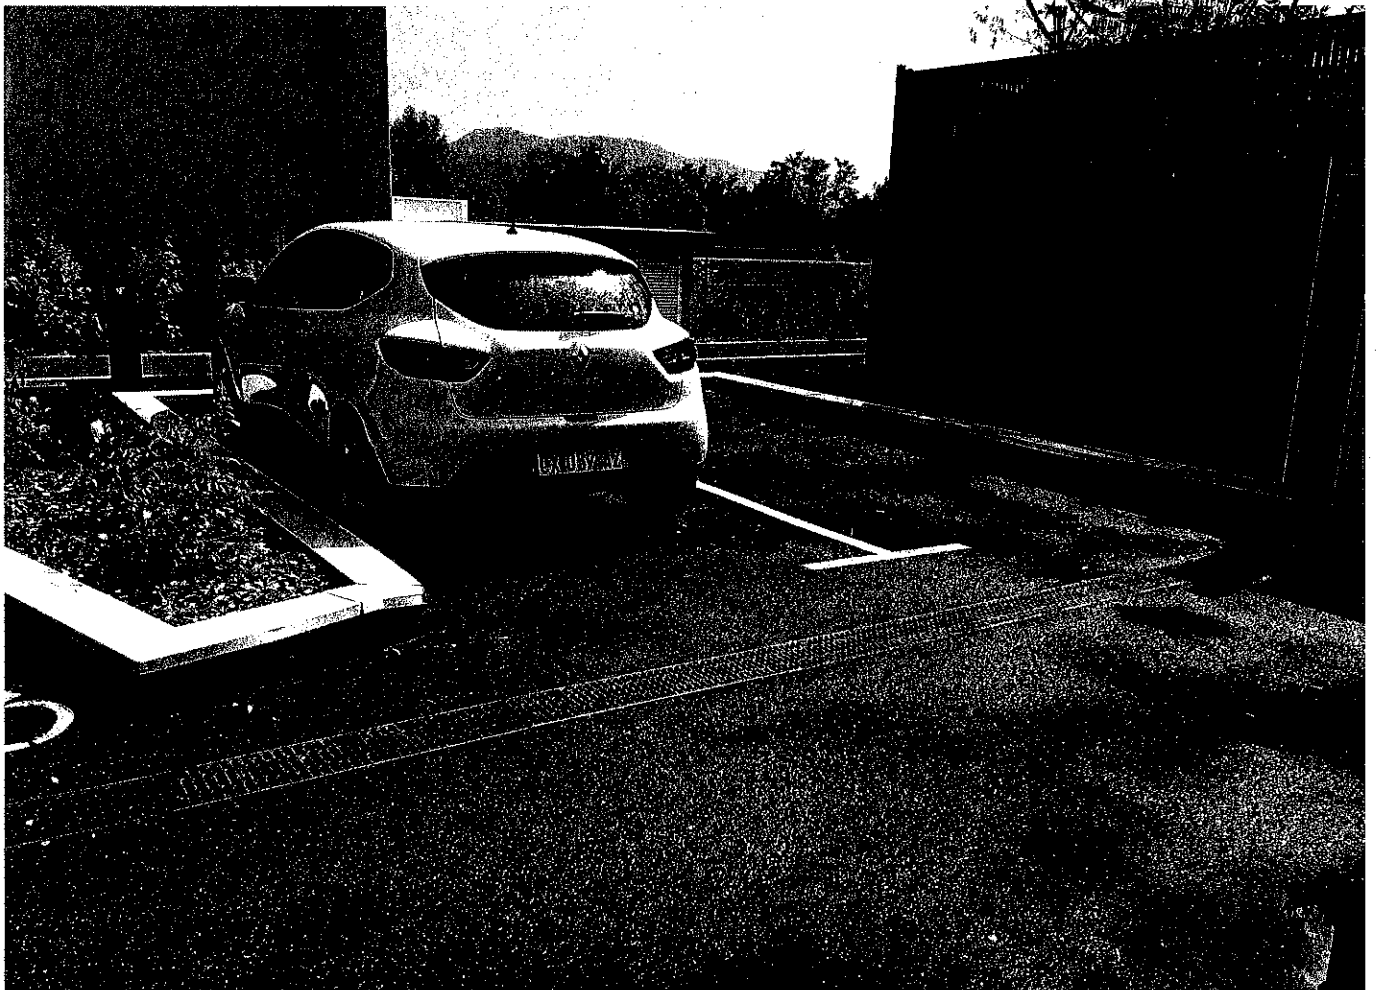
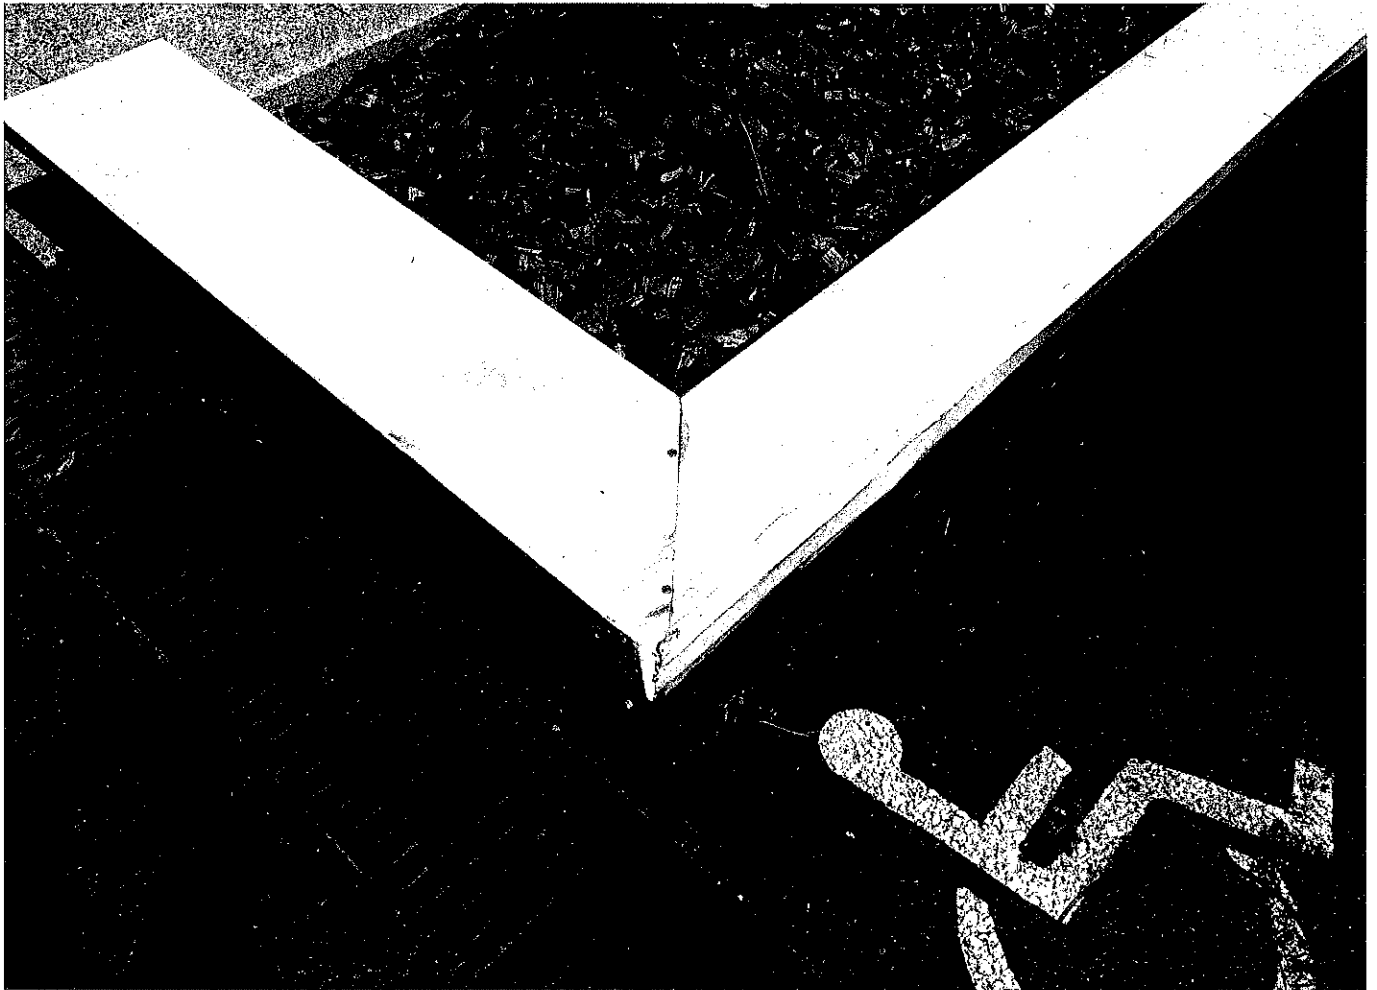
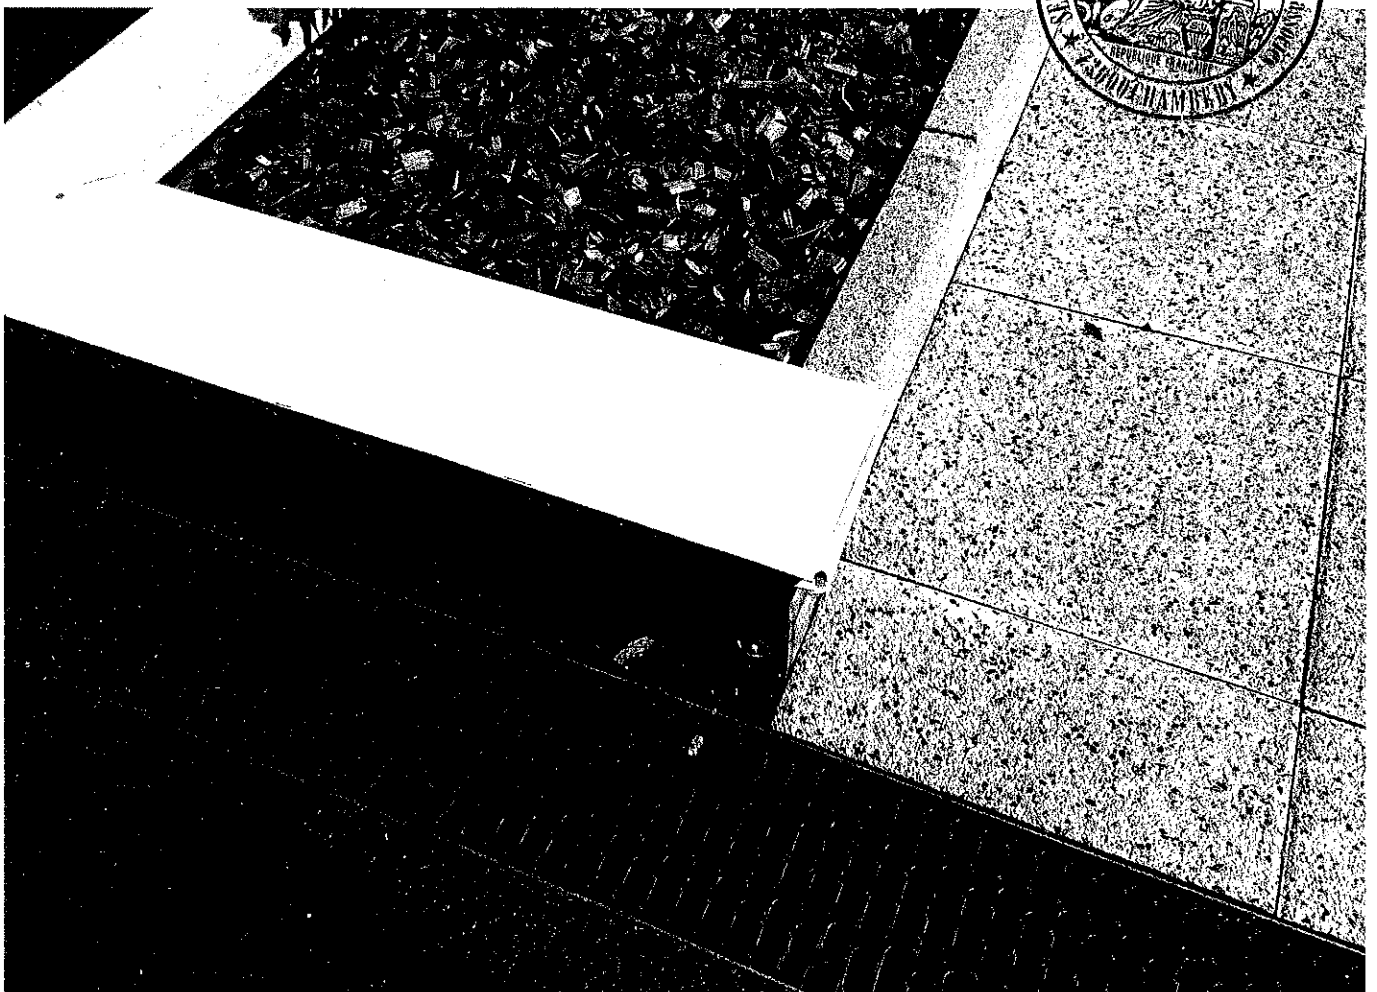
Je note que de nombreuses couvertines sont abîmées.

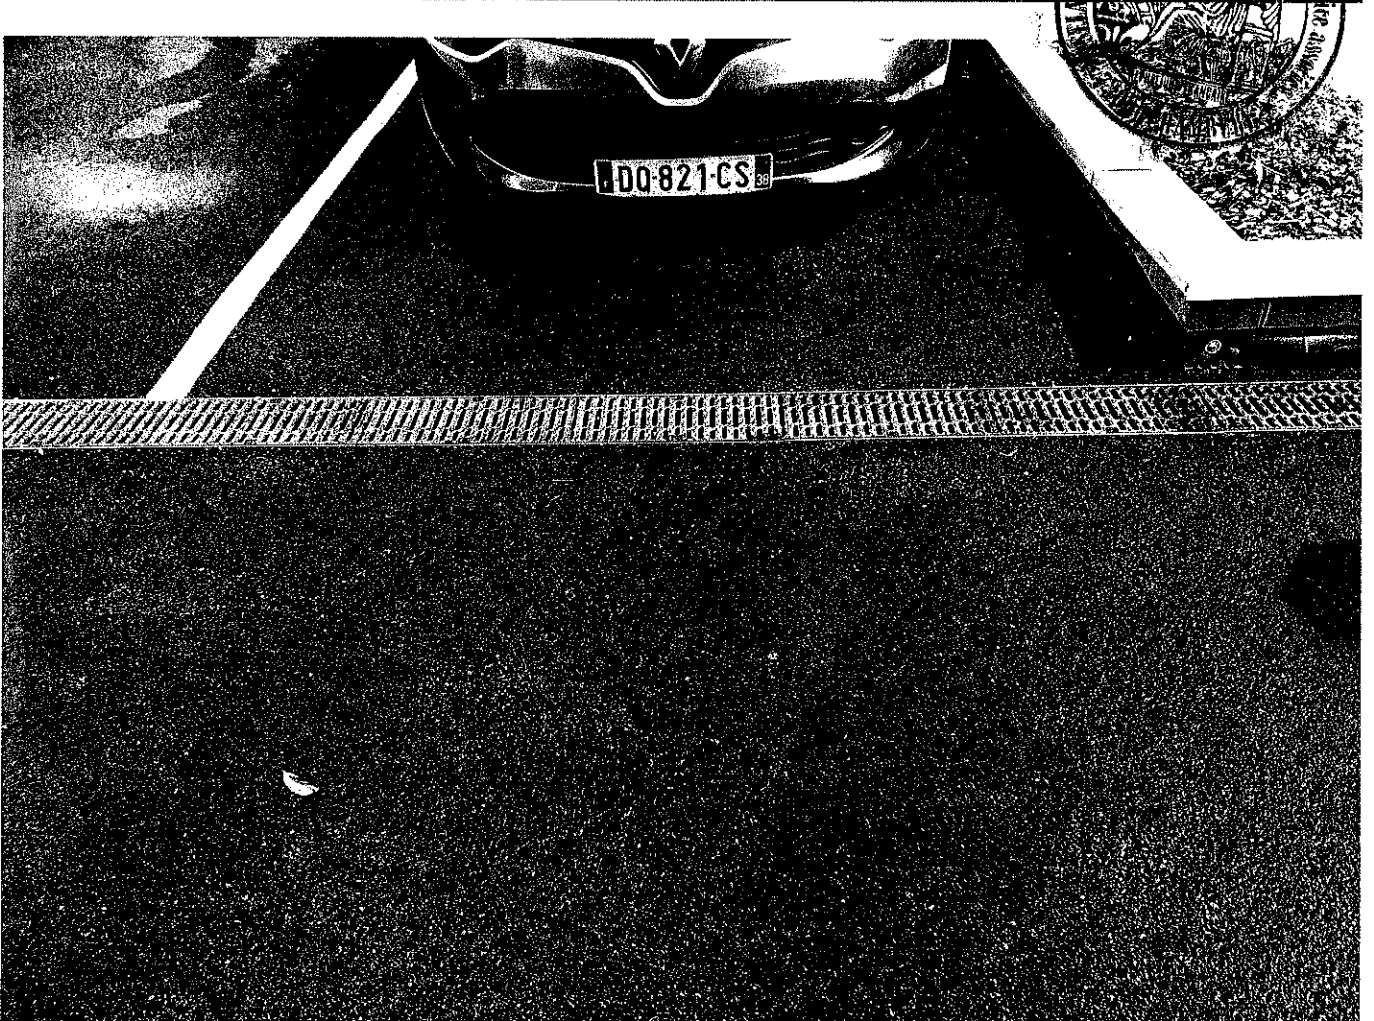
Au niveau de la place située dans l'angle sud-ouest (contre le mur – entre un portail et un grillage), je note que la largeur de la place est de 2,31 m.

Je constate que cette place mesure 2,46 m de largeur.

Je mesure ensuite la longueur présente entre le bout de ses places et le rebord opposé. La longueur est de 4,87 m.

Au niveau du bâtiment 1, je procède à cette même mesure qui révèle une longueur de 5,37 m.
