**REPONSES APPORTEES AU PRE RAPPORT D'EXPERTISE JUDICIAIRE**  
**ENSEMBLE IMMOBILIER SITUE AU 90 RUE DE STENDHAL A**  
**MONTBONNOT SAINT MARTIN**

Date : 01/09/2021

**Projet : SCCV LA MESANGERAIE 38330 Montbonnot St-Martin**

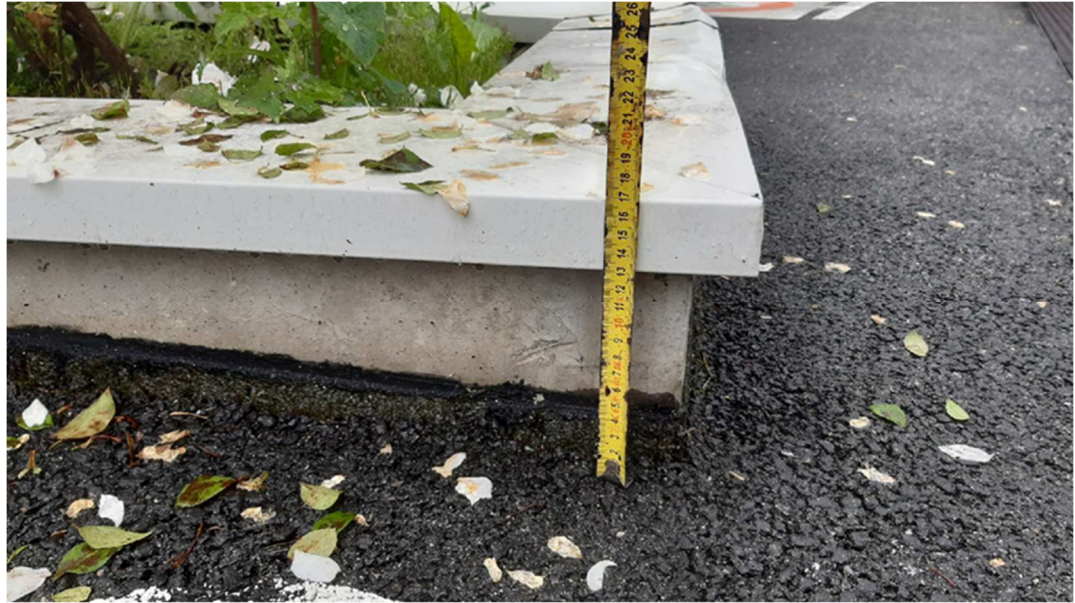
Muret entre 13 et 17cm :

| DEROULEMENT DES REUNIONS D'EXPERTISE – PRE CONCLUSIONS | |
|--|--|
| « Des obstacles (murets en relevés) gênent les utilisateurs pour les stationnements » | <p><b><u>Murets formant chasse roues :</u></b></p> <p>Les murets figurent sur le plan MASSE ARCHITECTE, ils ne sont pas dans l'emprise des stationnements et leur hauteur d'environ 15cm est moins élevée que certaines bordures.</p> <p>Ils sont réalisés conformément au plan MASSE ARCHITECTE et plan BETON. Arases des relevés située à 305.65. Les murets ne créent pas d'obstacle à l'ouverture des portières. Ils n'ont pas vocation à servir de chasses roues.</p> <p style="text-align: right;"><b><u>Plan MASSE MARCHE PM01C</u></b><br/> <b><u>Plan BA EXE PH RDJ BAT 2 n°60 ind. C</u></b></p> <p><b>Il n'y a pas d'erreur de réalisation, du suivi et du contrôle de ces travaux.</b></p> |

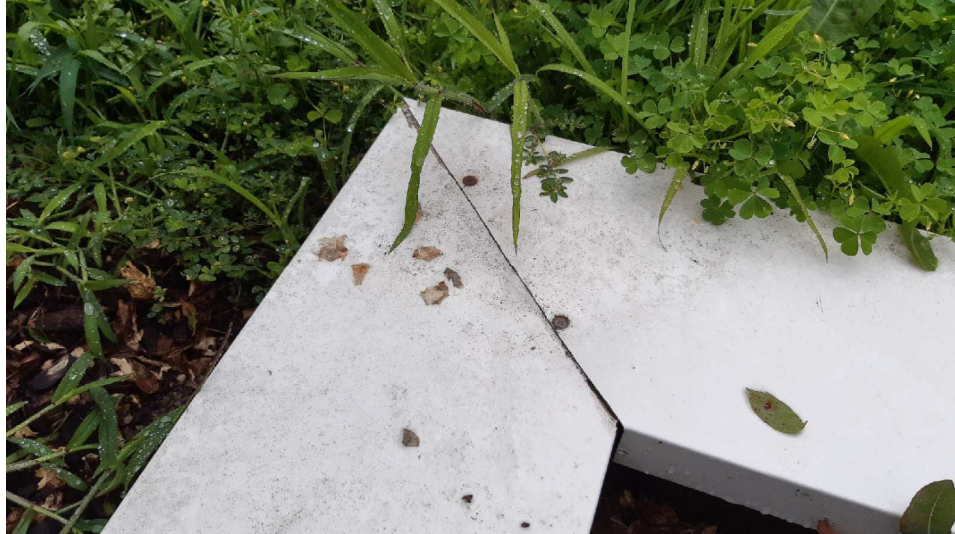
« Ces couvertines sont vissées, nous avons trouvé au sol de nombreuses vis provenant du chantier, les demandeurs se sont plaints suite à de multiples crevaisons »

Lors de la visite il a été constaté la présence de **2 vis** restantes sur les enrobés. Nous constatons que des vis sont présentes sur certains angles. **Elles sont toutes en place, aucune n'est manquante :**

Il n'est pas avéré que les 2 vis présentes datent du chantier.

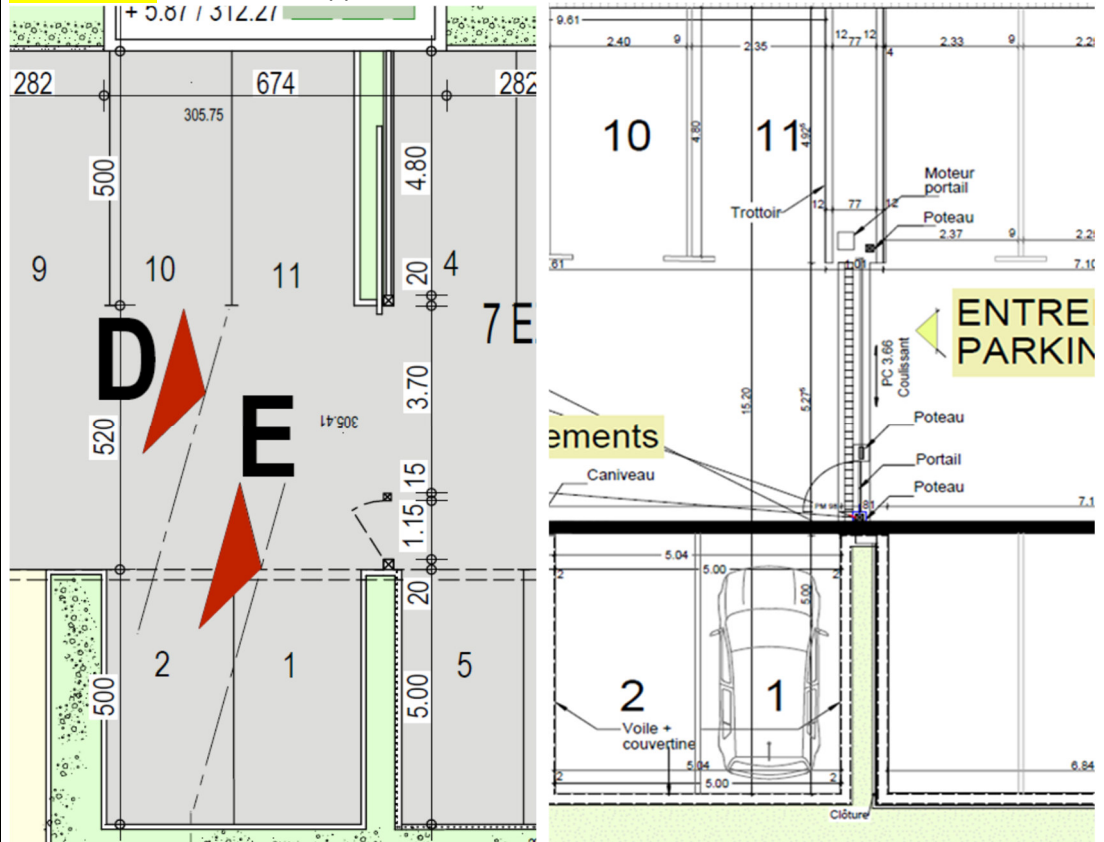
**Plan MASSE MARCHE PM01C**  
**Annexe 1 – relevé d'état des lieux**

Le portail motorisé et portillons sont **implantés conformément au plan MASSE MARCHE ARCHITECTE** comme cela apparaît sur le relevé réalisé :

« Il a été constaté la pose d'un portail motorisé coulissant (+ portillon piétons) d'accès au parking extérieur ce qui réduit encore les largeurs des stationnements »

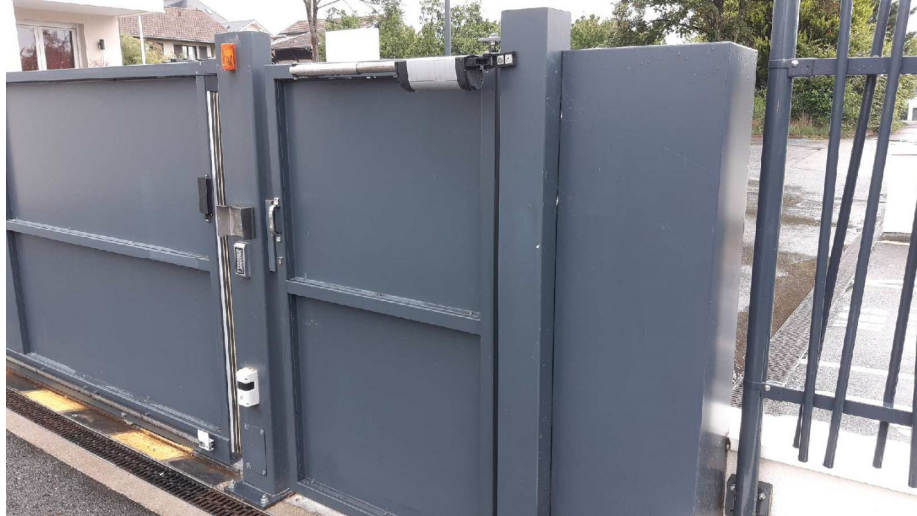
« Il n'est pas sécurisé, il peut s'ouvrir en passant la main par l'espace entre le poteau et le portillon »

Voir photo ci-dessous de la protection mise en œuvre pour éviter le passage de main

**Il est impossible de passer la main entre le poteau et le portillon.**

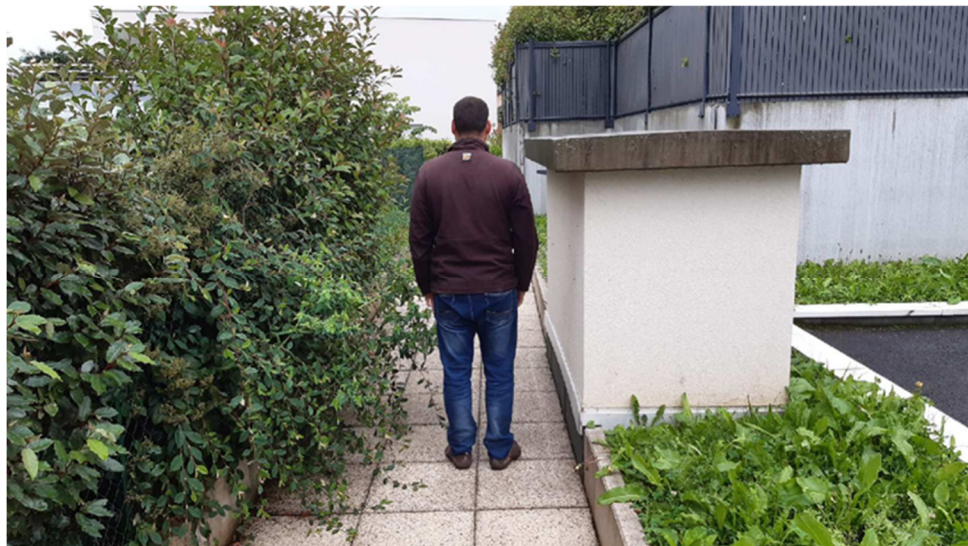
« La couverture béton de la ventilation haute du sous-sol débord sur le cheminement piéton en dalles sur plots le long de l'immeuble et **créé un obstacle dangereux au niveau du visage** et doit être protégé / signalé «par des jardinières »

Le débord de la courette à fait l'objet d'une modification en phase EXE pour éviter les coulures sur l'enduit de la courette. Débord de 14 cm - hauteur 160 cm.

**L'absence d'entretien des haies rapproche les piétons de la ventilation.**

**La largeur du cheminement de 150cm est largement supérieure aux 120cm réglementaires :**

Le risque de toucher le débord semble restreint mais **il peut être signalé par un dispositif visuel adéquat (peinture contrastée ou bande caoutchouc).**

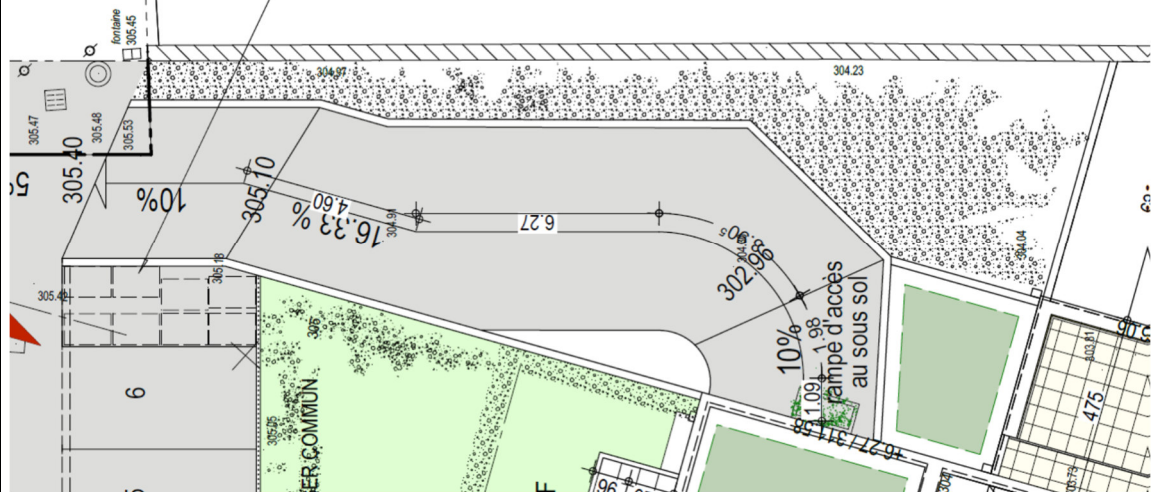
**Plan MASSE MARCHE PM01C**

**Accès à l'espace technique le long du cimetière :**

**Conforme au plan MASSE architecte**

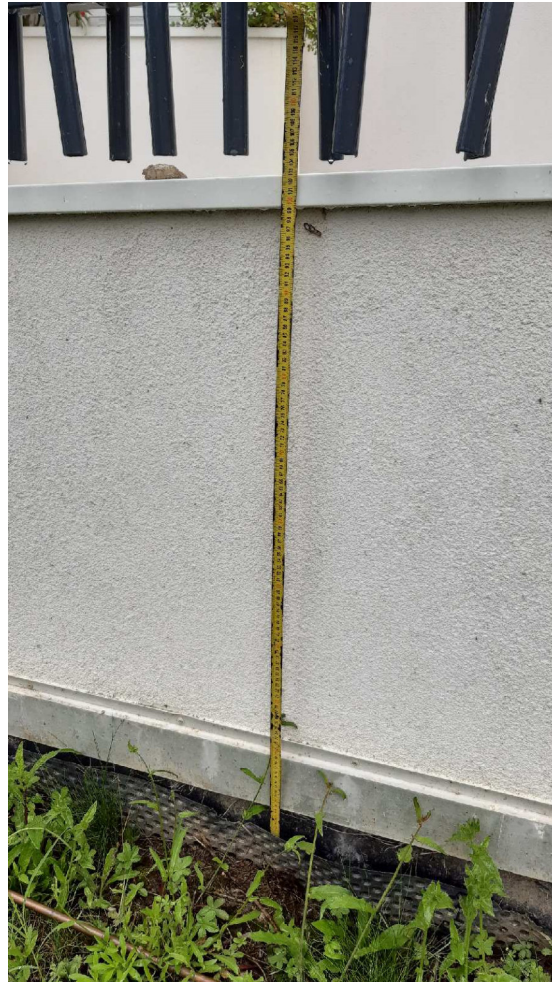
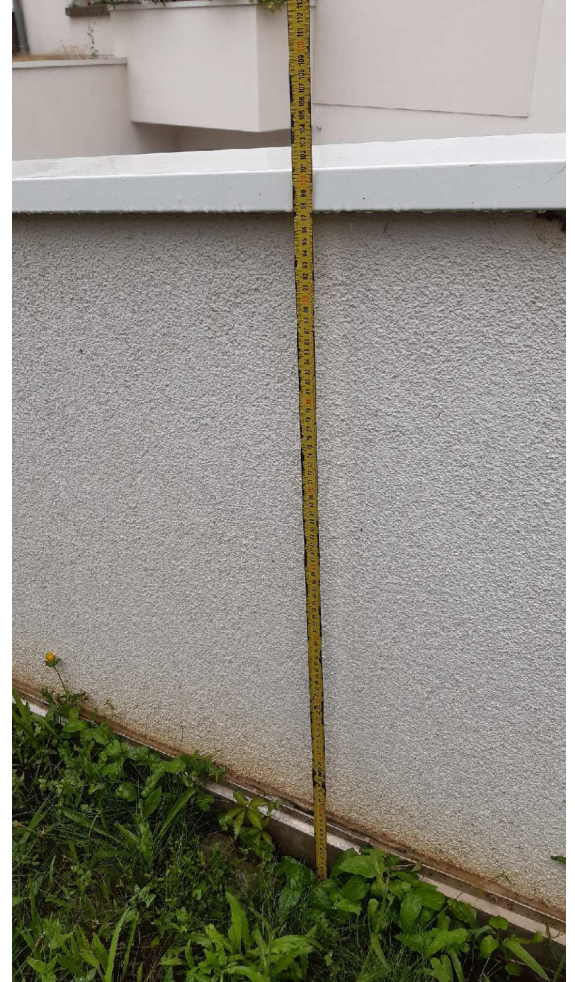
**Espace protégé des risques de chutes au droit de l'acrotère en béton 1m mesuré sous solin :**

« Cet espace n'est pas protégé contre les risques de chute de hauteur car le muret séparatif avec la rampe d'accès ne fait pas garde-corps et le risque de chute est de plus de 1.00 ml. »

**Les niveaux d'acrotère et TN ont transmis à MATTE et MTM-Infra et repris sur le plan béton ht 1.05m/TN**

**Fondations coffrage BAT 2 ind. G : 1.05 / sol fini sur plan.**

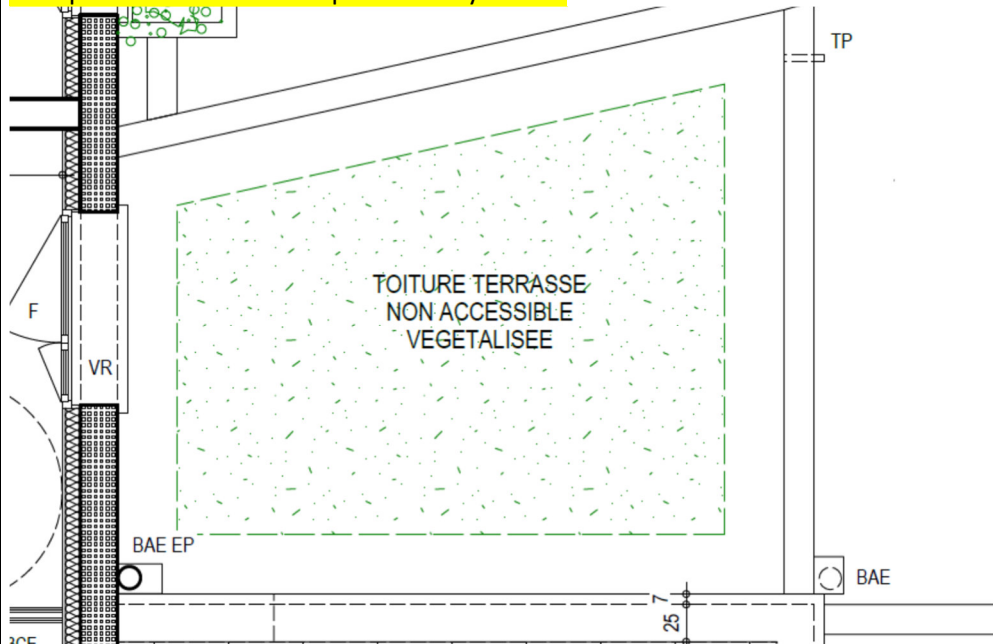
**Plan RDC MARCHE PM10A**

« Pied de rampe/porte entrée parc de stationnement/**risque de chute** »

**La terrasse au-dessus de l'entrée en bas de la rampe est une toiture terrasse inaccessible.**  
Pas de risque de chute par définition puisque seul des professionnels équipés pour l'entretien sont potentiellement en capacité de s'y rendre.

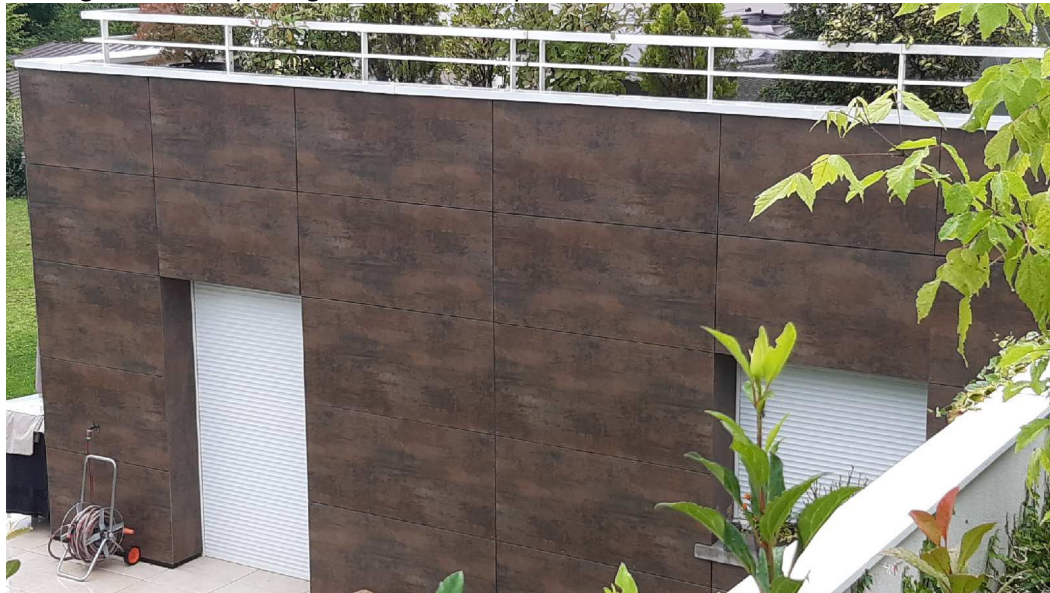
« Des décollements des bardages sont visibles en façade (de type stratifié compact à haute densité) dont les vis n'ont pas tenu. l'ossature n'est pas droite, les joints de dilatation entre panneaux, les alignements, les équerrages, les fixations et les aplombs les alignements, les équerrages »

Seulement 2 points singuliers ont été identifiés au-dessus d'une porte fenêtrée et en pied d'un angle de la façade en RDJ. Ce n'est pas un désordre généralisé.

Les alignements, équerrages, fixations et aplombs sont visuellement conformes :

**En conclusion il n'y pas d'objet à refaire la façade du logement 10. Les 2 plaques peuvent être revissées. Pour rappel ces ouvrages sont sous garantie décennale.**

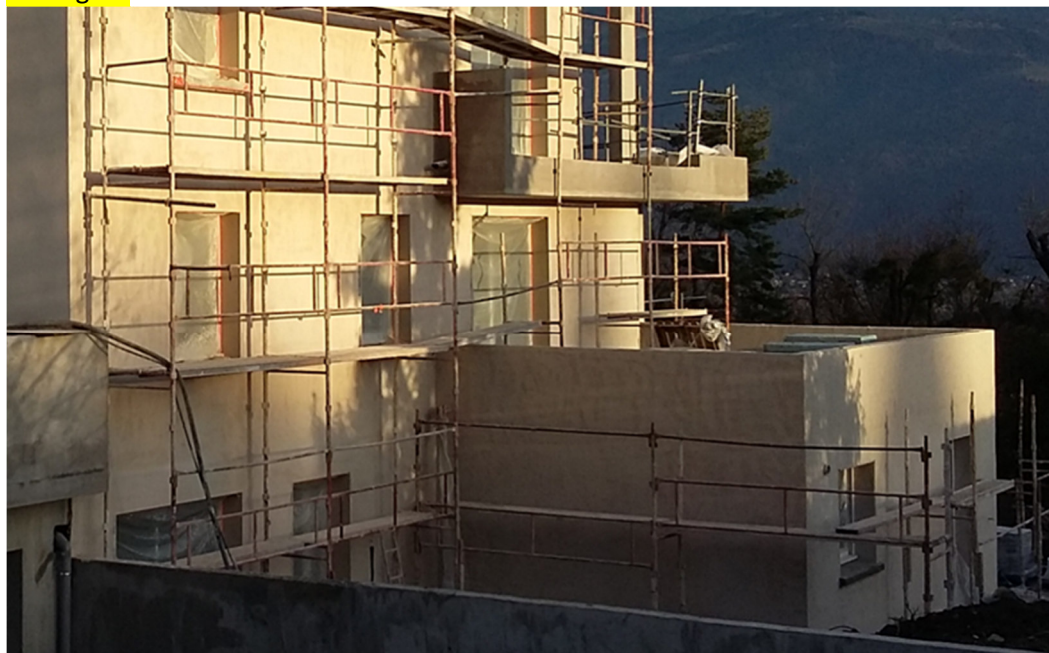
Les supports brique ont bien été enduit à l'extérieur avant réalisation de l'ossature des bardages :

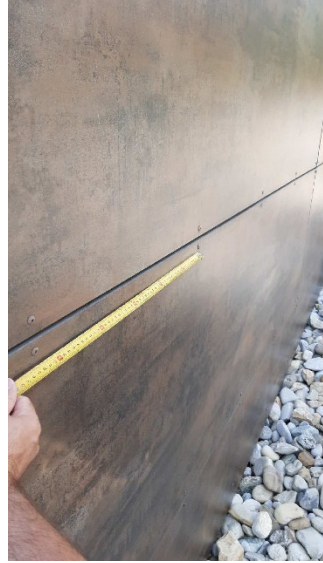
« les fixations ( nombre espacement, **40 cm entre fixations**, distance entre 20 mm et 30 mm par rapport au bord de plaque) et les aplombs ne sont pas respectés, la hauteur par rapport au sol fini de 15 cm minimum par rapport aux normes en vigueur n'est pas respecté. ».

L'entraxe des fixations ne doit pas être de 40cm. Cela concerne uniquement la pose en sous-face, voir fig. 31 page 41 de l'avis technique.

**L'entraxe des ossatures est de 645mm maximum :**

**Mesuré environ 50cm.**

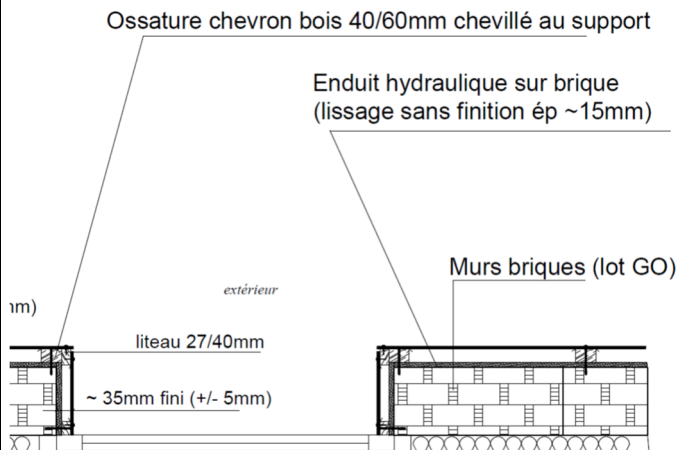
Retour tableau : il faut lire retour tableau validé **en 35 mm** d'épaisseur, voir détail 3 de RENOV

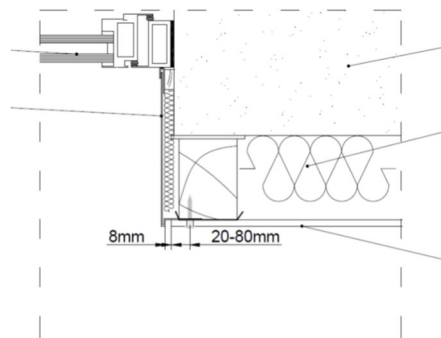
Figure B7 - Habillage latéral de baie

**Les retours de tableaux ne sont pas concernés par les tasseaux en 45x45**

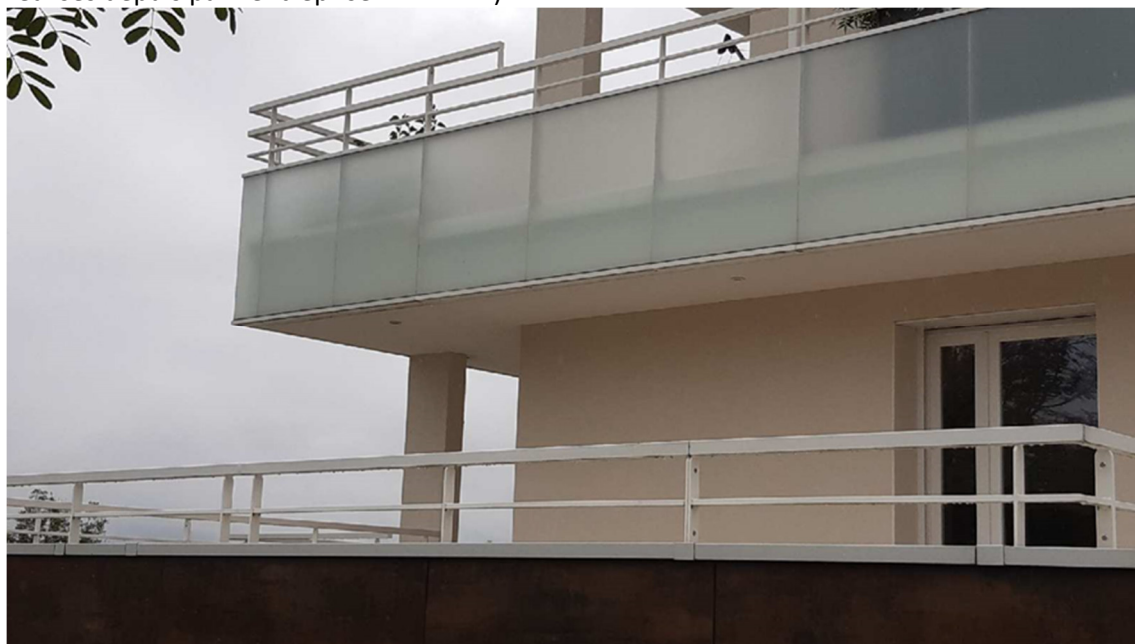
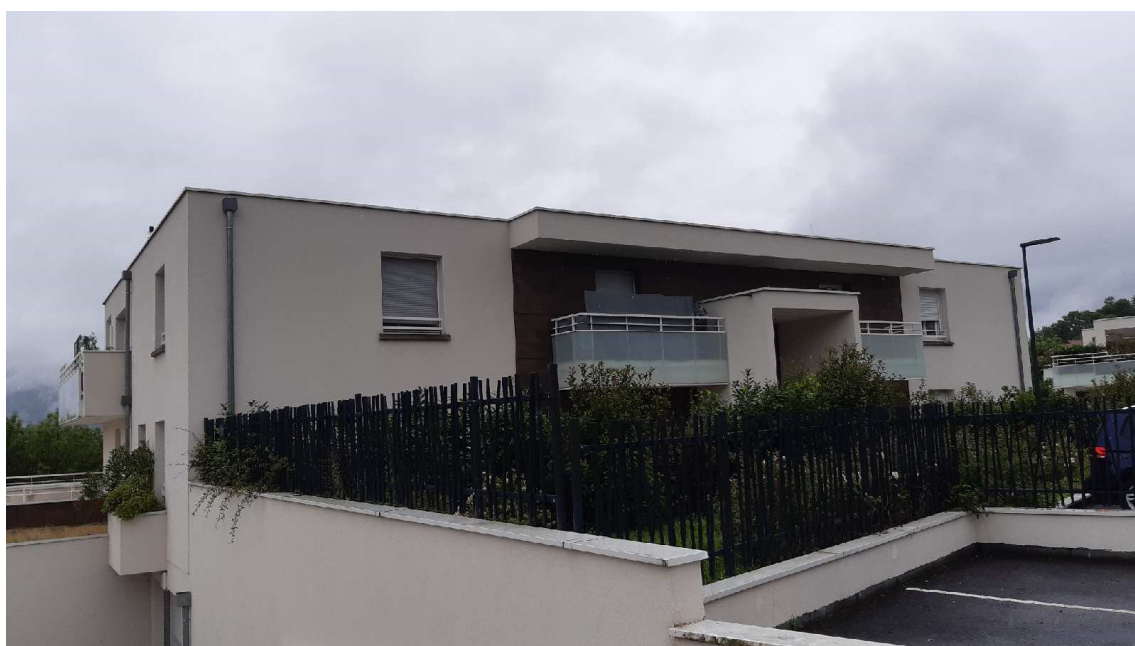
**Pas de traces visibles au droit des façades courantes en enduit.**

Aucune corrélation avec les rebouchages au droit des réseaux des radiateurs (rebouchages réalisés depuis par l'entreprise FERREIRA).

Des traces sont visibles au droit des façades en enduit, l'isolation de ces logements est intérieure, des traces apparaissent au droit des bouchements des doublages non réalisés à l'intérieur au droit des radiateurs par exemple. Cela relève d'une erreur de réalisation, du suivi et du contrôle de ces travaux. Ces ouvrages non conformes ont été repris par l'entreprise de plomberie qui a entre mes visites, bouché les réservations laissées dans les doublages isolants qu'elle a reconstitué.

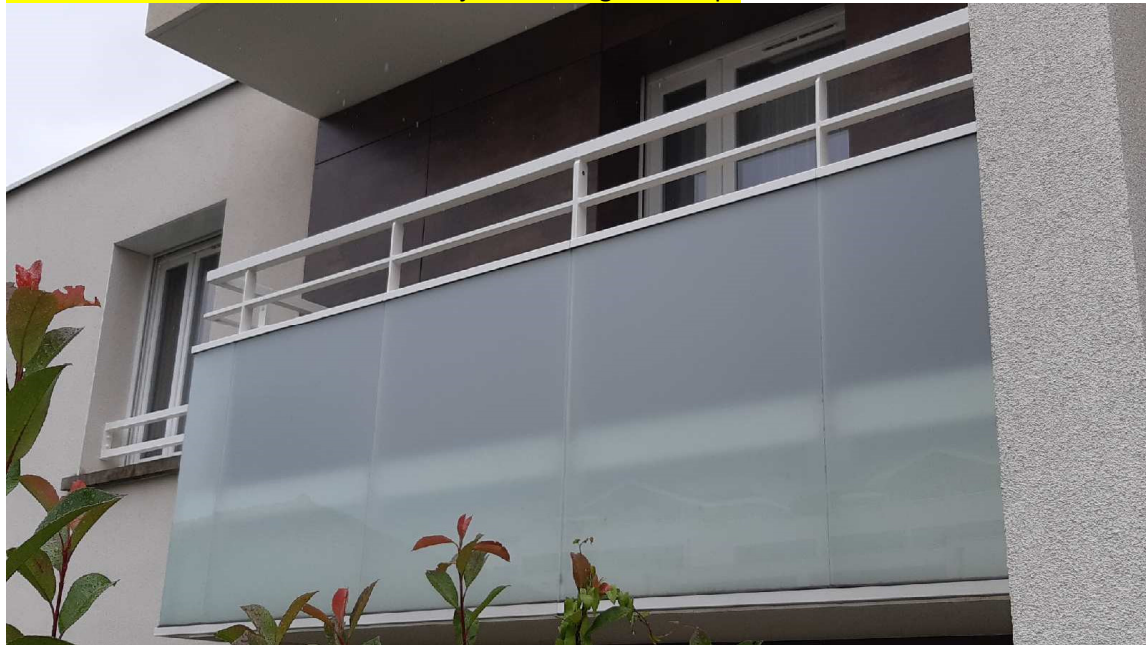
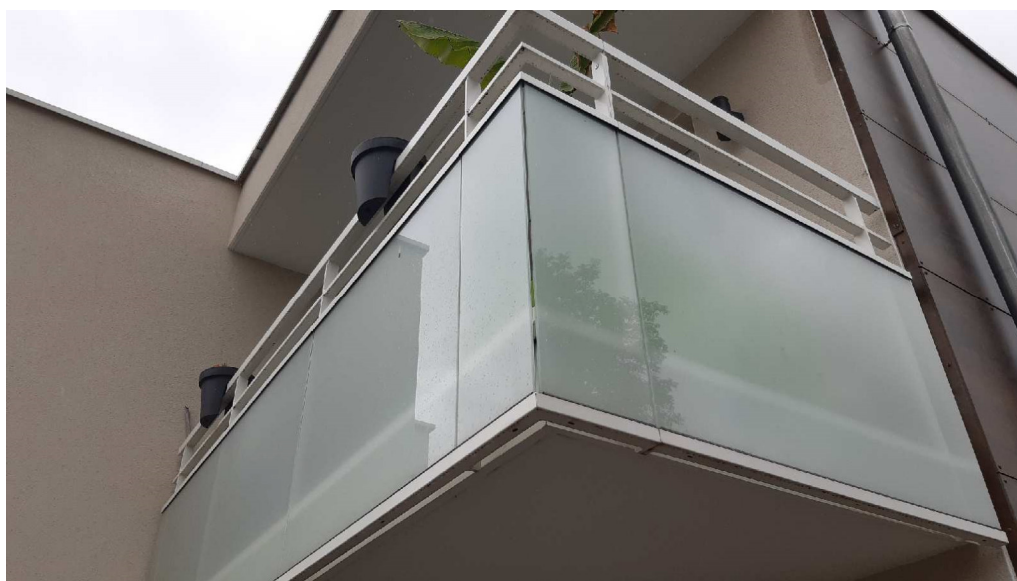
« Des garde-corps sont déjà piqués par la rouille, les traitements anti-rouille avant laquage n'ont pas été réalisés comme il se doit correspond à minima à un sablage et métallisation (application de Zinc). Cela relève d'une erreur de réalisation, du suivi et du contrôle de ces travaux »

Cela n'a pas été constaté lors de la visite (aucune photo de rouilles présente en p.j, éventuellement salissures ou pollution) :

Aucunes traces de rouille visibles à ce jour sur les garde-corps :

Aucune intervention n'est à prévoir concernant le laquage des garde-corps.

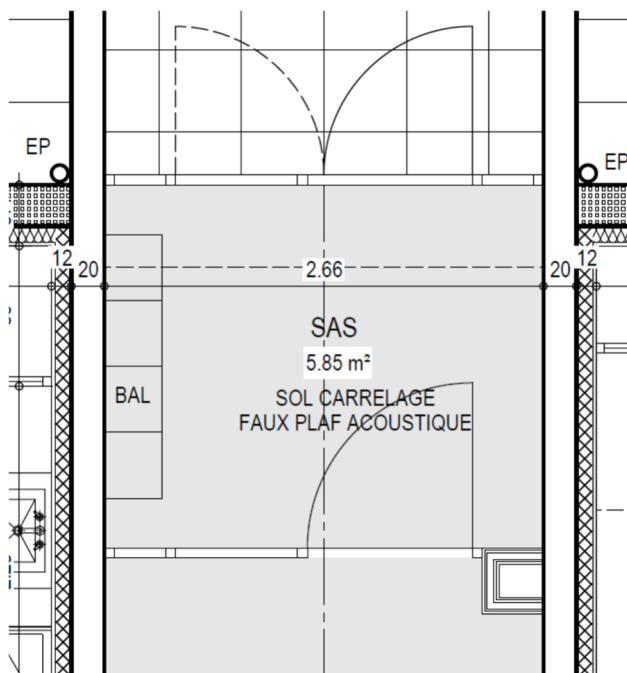
Absence de corbeille dans le hall au droit des boîtes aux lettres.

Ne figure pas sur les plans ni à la notice notaire.

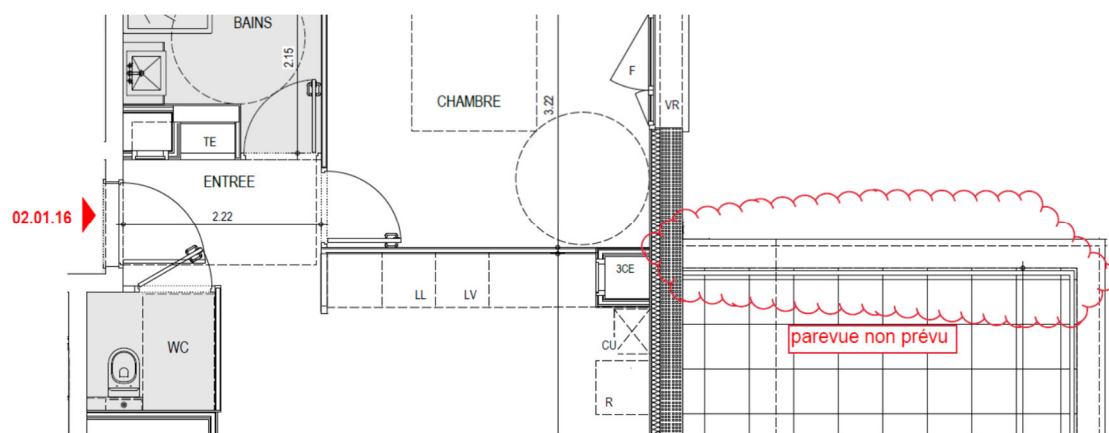
**Extrait plan de vente logement 16**

Ce n'est pas un oubli, **aucun brise vue n'est prévu au plan de vente de l'acquéreur du logement 16, ni au plan de façades MARCHE ARCHITECTE.**

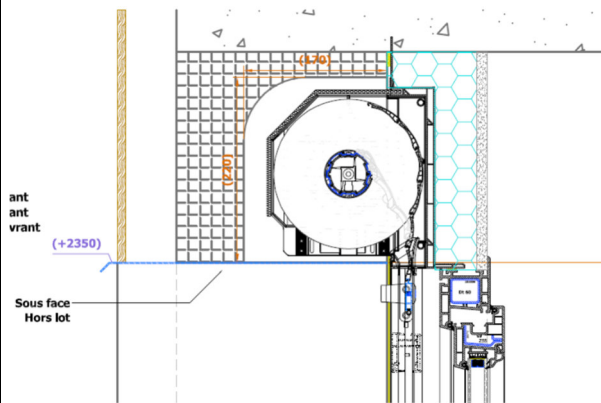
« Volet roulant du séjour monté à l'envers, à remettre à l'endroit »

Les volets roulants ne sont pas montés à l'envers, il s'agit des butées sur la dernière lame qui sont positionnées différemment en fonction du type de revêtement, de manière à fonctionner correctement.

Aux CR le « retard de pose de volet devant être adapté aux fenêtres avec bardage » ne concerne pas le sens des butées mais l'intégration du volet roulant dans le demi linteau :
