REPERAGE AMIANTE AVANT TRAVAUX BATIMENT 10.05 FACADES

CEA GRENOBLE
17 RUE DES MARTYRS
38000 GRENOBLE

JL EXPERTISE
206, Chemin de la Malautière
84700 SORGUES
Tel : 04.90.33.14.94 Fax : 04.90.48.19.97

GREB104176RA2

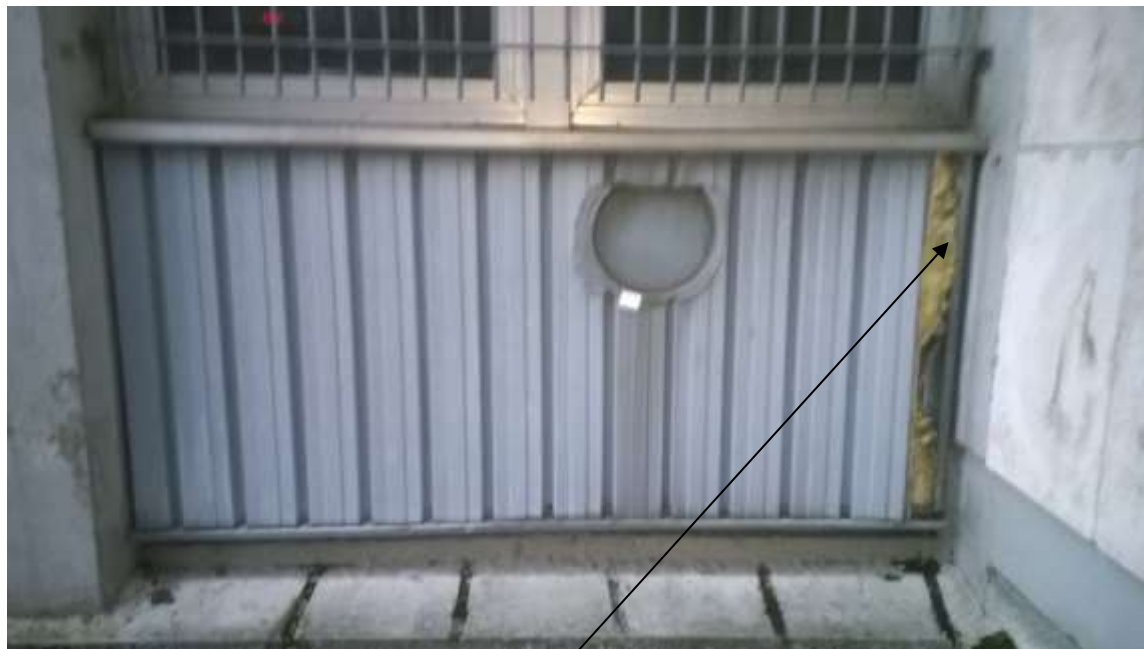
-L'isolant sous le bardage de la façade est de la laine de verre.

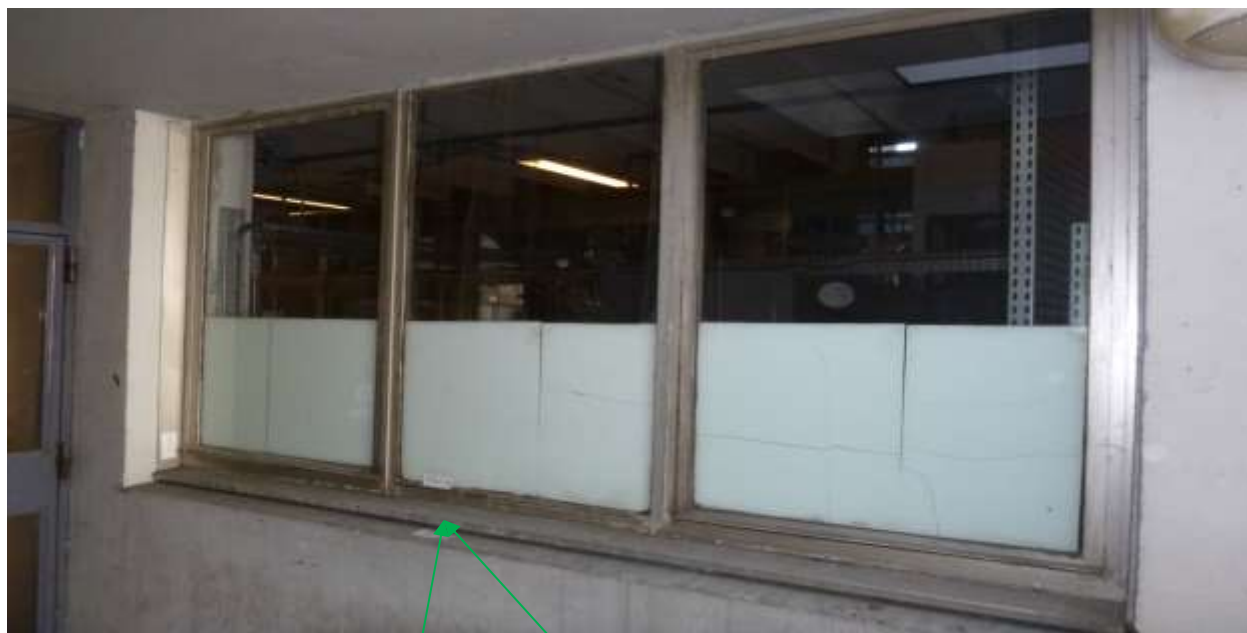
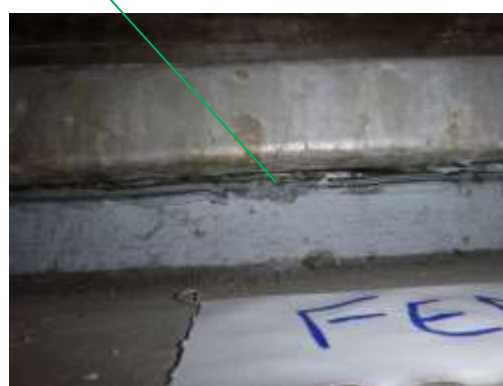
PRELEVEMENT FEN3 / APPUI ALU MENUISERIE TYPE 1 TOUS NIVEAUX

| N° | REPERAGE | MATERIAUX | AMIANTE | TYPE |
|---|---|---|---|---|
| FEN3 | APPUI ALU | JOINT MASTIC SOUS GOUTTE D'EAU | NEGATIF | |

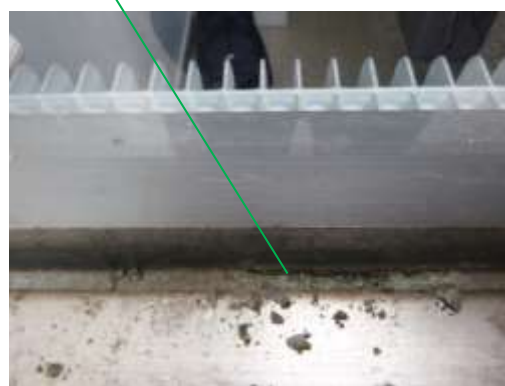
PRELEVEMENT FEN4 / VITRE MENUISERIE TYPE 2 TOUS NIVEAUX

| N° | REPERAGE | MATERIAUX | AMIANTE | TYPE |
|---|---|---|---|---|
| FEN4 | VITRE | JOINT MASTIC | NEGATIF | |

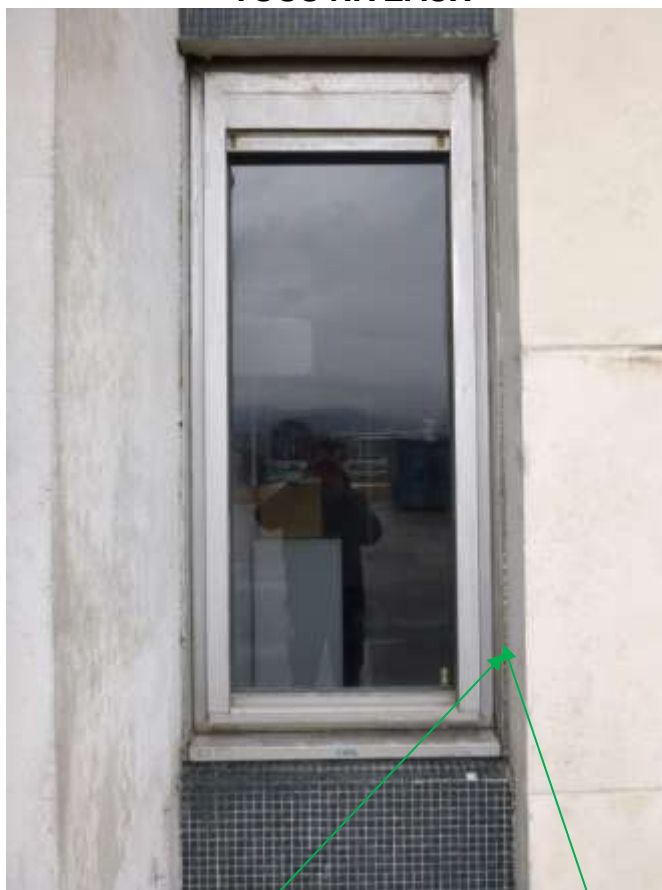
PRELEVEMENT FEN5 / COUVRE JOINT VERTICAL MENUISERIE TYPE 2 TOUS NIVEAUX

| N° | REPERAGE | MATERIAUX | AMIANTE | TYPE |
|---|---|---|---|---|
| FEN5 | COUVRE JOINT VERTICAL | JOINT MASTIC | NEGATIF | |

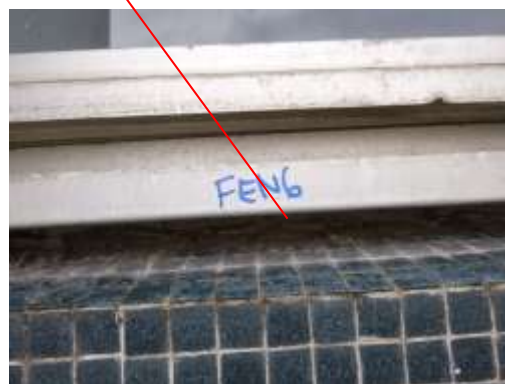
**PRELEVEMENT FEN6 / APPUI ALU MENUISERIE TYPE 2
TOUS NIVEAUX**

| Pièce / Niveau | Matériaux et produits | | Matériau/Produit | Prélèvement | Liste A B C | Etat de conservation | Préconisation |
|---|---|---|--|---|---|---|---|
| Menuiserie type 2 Local 284d | Appui alu sous goutte d'eau | Joint mastic | Amiante de type Chrysotile | FEN6 15A007615-006 | C | EP | S |

| N° | REPERAGE | MATERIAUX | AMIANTE | TYPE |
|---|---|---|---|---|
| FEN6 | APPUI ALU | JOINT MASTIC SOUS GOUTTE D'EAU | POSITIF | CHRYSOLE |

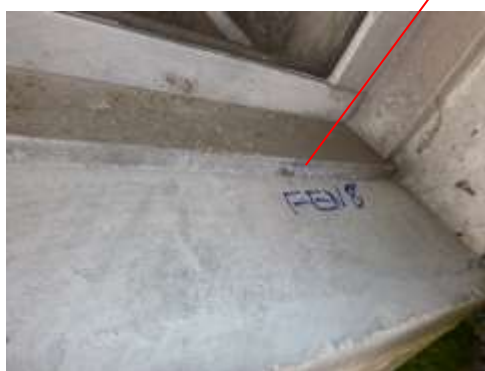
PRELEVEMENT FEN8 / COUVRE JOINT VERTICAL MENUISERIE TYPE 3 TOUS NIVEAUX

| Pièce / Niveau | Matériaux et produits | | Matériau/Produit | Prélèvement | Liste A B C | Etat de conservation | Préconisation |
|---|---|---|--|---|---|---|---|
| Menuiserie type 3 Cage d'escalier | Couvre joint vertical | Joint mastic | Amiante de type Chrysotile | FEN8 15A007615-008 | C | EP | S |

| N° | REPERAGE | MATERIAUX | AMIANTE | TYPE |
|---|---|---|---|---|
| FEN8 | COUVRE JOINT VERTICAL | JOINT MASTIC | POSITIF | CHRYSTILE |

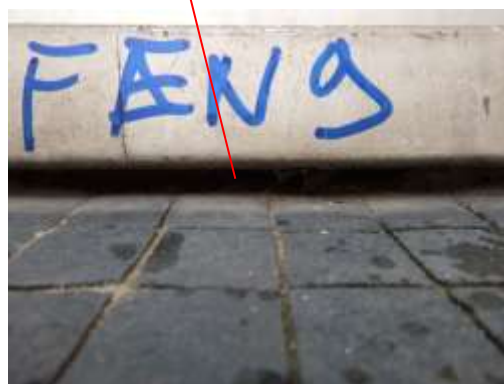
PRELEVEMENT FEN9 / APPUI ALU MENUISERIE TYPE 3 TOUS NIVEAUX

| Pièce / Niveau | Matériaux et produits | | Matériau/Produit | Prélèvement | Liste A B C | Etat de conservation | Préconisation |
|---|---|---|--|---|---|---|---|
| | Appui alu sous goutte d'eau | Joint mastic | Amiante de type Chrysotile | FEN9 15A007615-009 | C | EP | S |

| N° | REPERAGE | MATERIAUX | AMIANTE | TYPE |
|---|---|---|---|---|
| FEN9 | APPUI ALU | JOINT MASTIC SOUS GOUTTE D'EAU | POSITIF | CHRYSTILE |

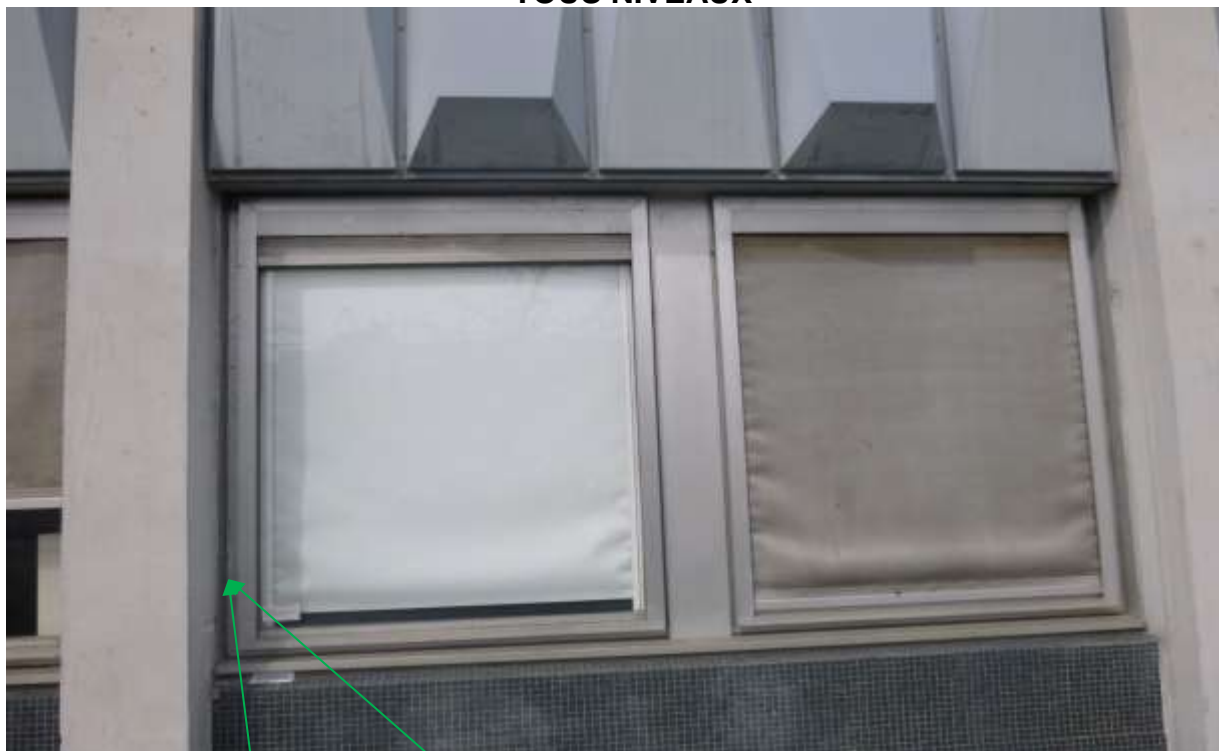
**PRELEVEMENT FEN11/ MASTIC ENCADREMENT MENUISERIE TYPE 4
TOUS NIVEAUX**

| N° | REPERAGE | MATERIAUX | AMIANTE | TYPE |
|---|---|---|---|---|
| FEN11 | FENETRE | JOINT MASTIC SOUPLE ENCADREMENT | NEGATIF | |

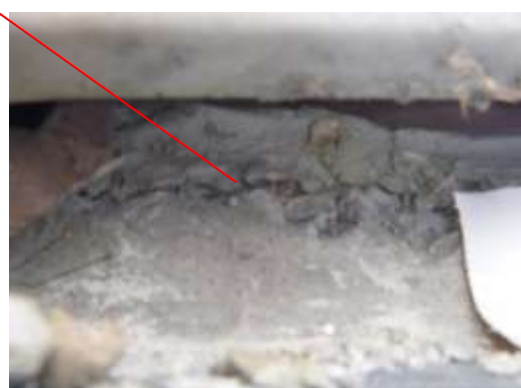
PRELEVEMENT FEN12 / MASTIC GOUTTE D'EAU MENUISERIE TYPE 4 TOUS NIVEAUX

| Pièce / Niveau | Matériaux et produits | | Matériau/Produit | Prélèvement | Liste A B C | Etat de conservation | Préconisation |
|---|---|---|--|---|---|---|---|
| | Appui alu sous goutte d'eau | Joint mastic | Amiante de type Chrysotile | FEN12 15A012759-004 | C | EP | S |

| N° | REPERAGE | MATERIAUX | AMIANTE | TYPE |
|---|---|--|---|---|
| FEN12 | FENETRE | JOINT MASTIC SOUPLE GOUTTE D'EAU | POSITIF | CHRYSTILE |

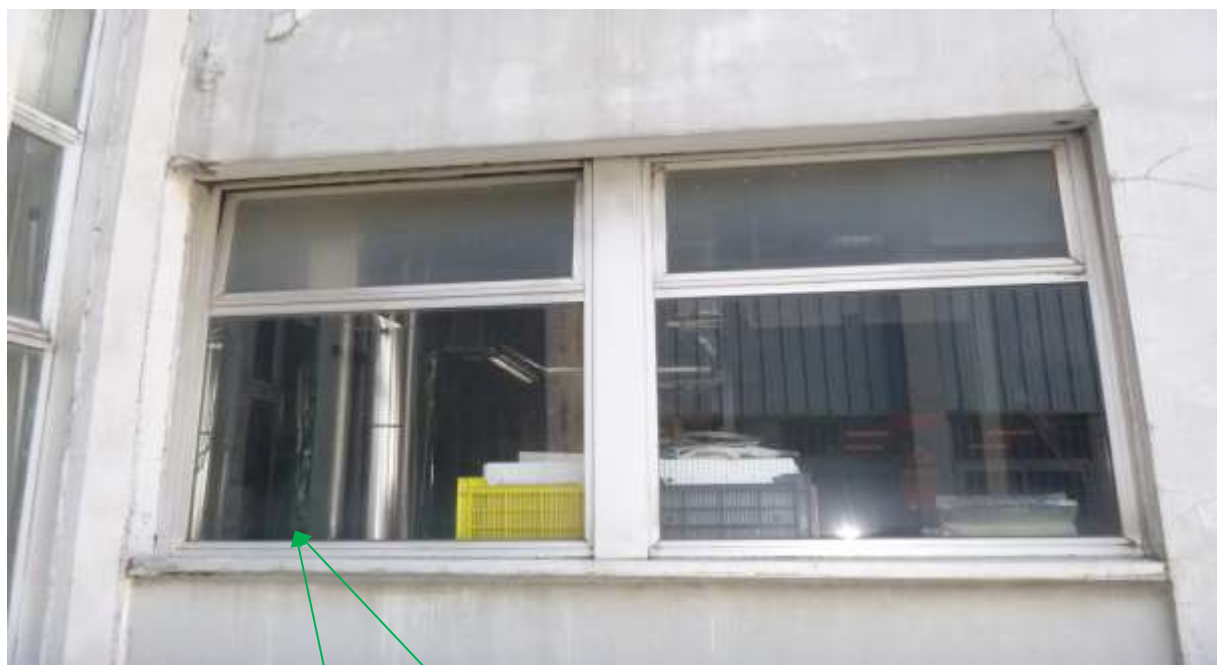
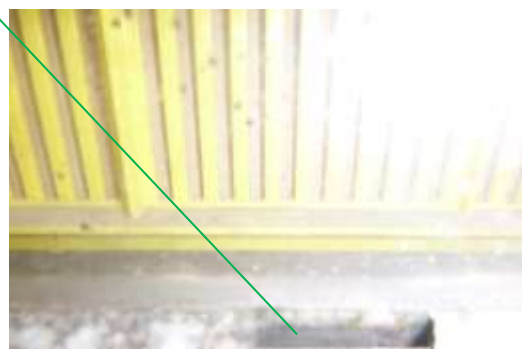
PRELEVEMENT FEN13/ MASTIC VITRE MENUISERIE TYPE 5 TOUS NIVEAUX

| N° | REPERAGE | MATERIAUX | AMIANTE | TYPE |
|---|---|---|---|---|
| FEN13 | FENETRE | JOINT MASTIC DUR VITREE | NEGATIF | |

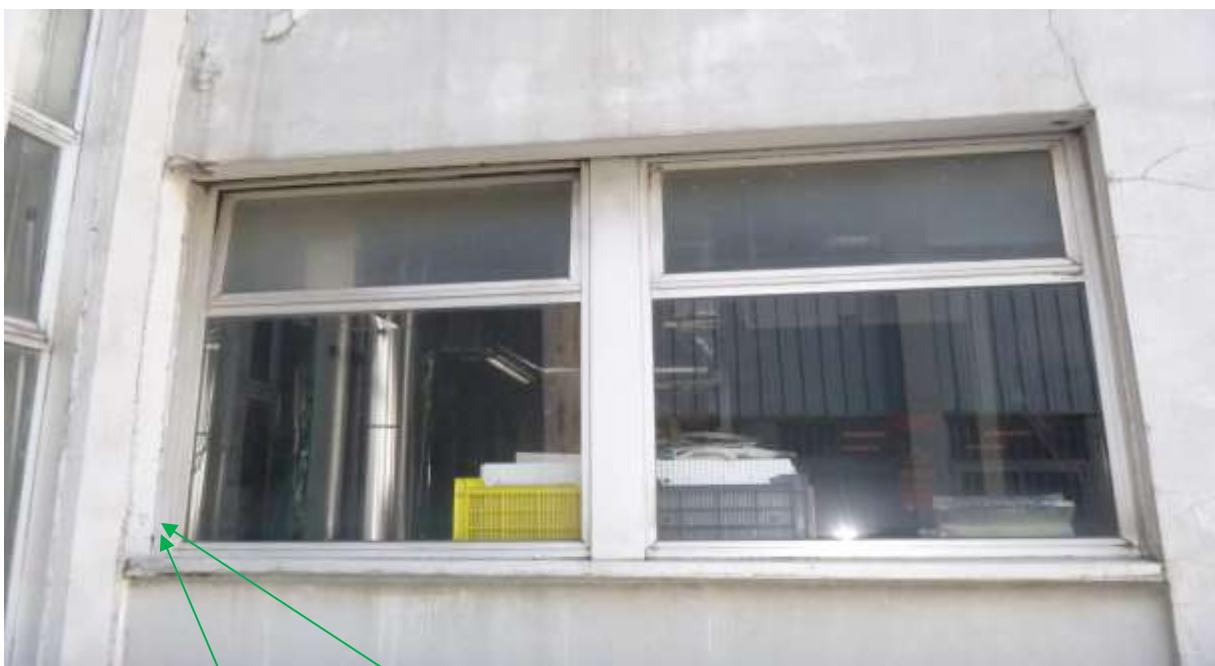
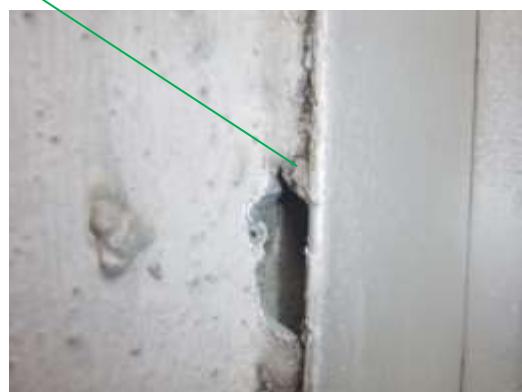
PRELEVEMENT FEN14/ MASTIC ENCADREMENT MENUISERIE TYPE 5 TOUS NIVEAUX

| N° | REPERAGE | MATERIAUX | AMIANTE | TYPE |
|---|---|---|---|---|
| FEN14 | FENETRE | JOINT MASTIC SOUPLE ENCADREMENT | NEGATIF | |

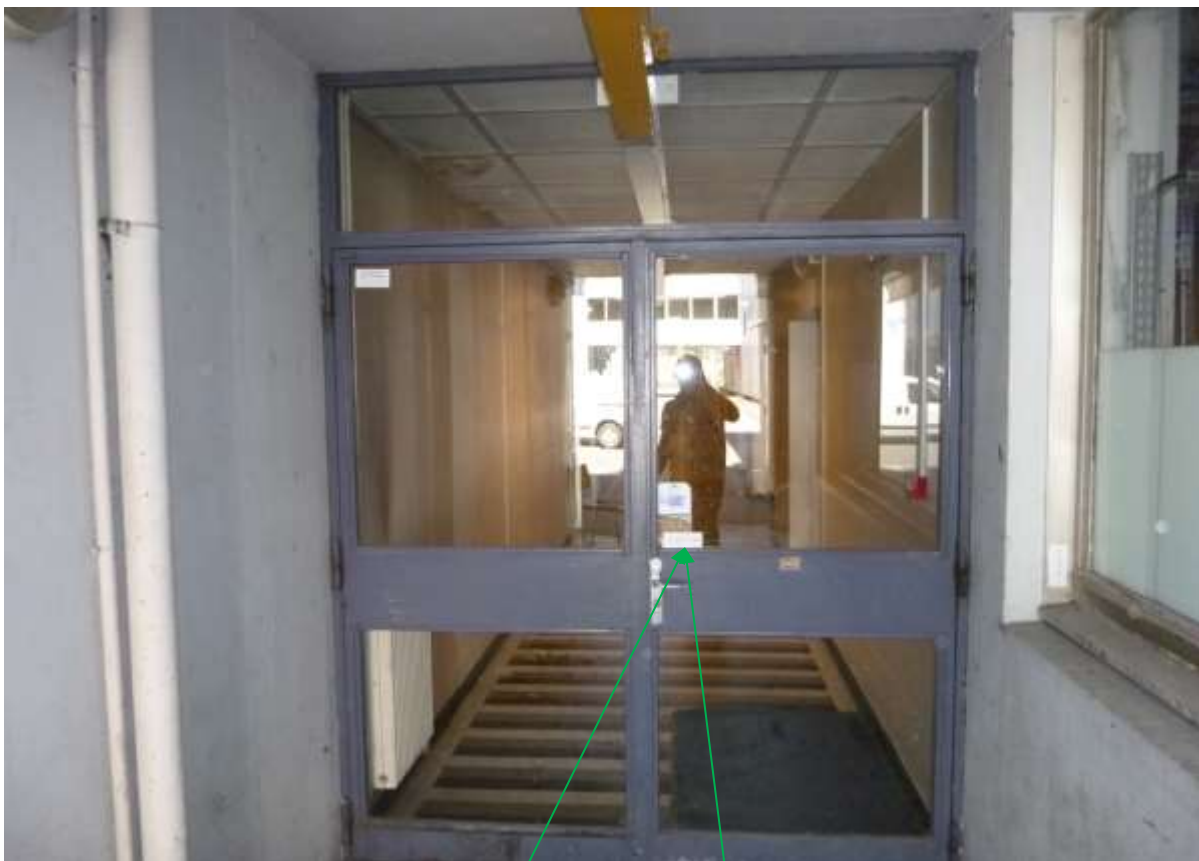
PRELEVEMENT RDC26 / VITRE PORTE METAL NIVEAU RDC

| N° | REPERAGE | MATERIAUX | AMIANTE | TYPE |
|---|---|---|---|---|
| RDC26 | VITRE | JOINT MASTIC | NEGATIF | |

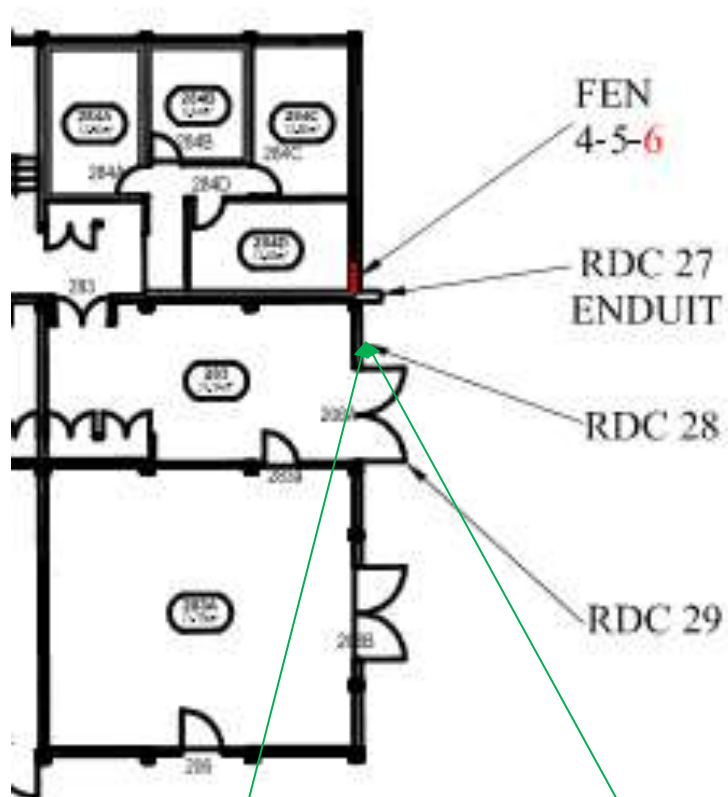
PRELEVEMENT RDC28 / PAROI TYPE ENDUIT TOUS NIVEAUX

| N° | REPERAGE | MATERIAUX | AMIANTE | TYPE |
|---|---|---|---|---|
| RDC28 | PAROI TYPE ENDUIT | ENDUIT + PIERRE | NEGATIF | |

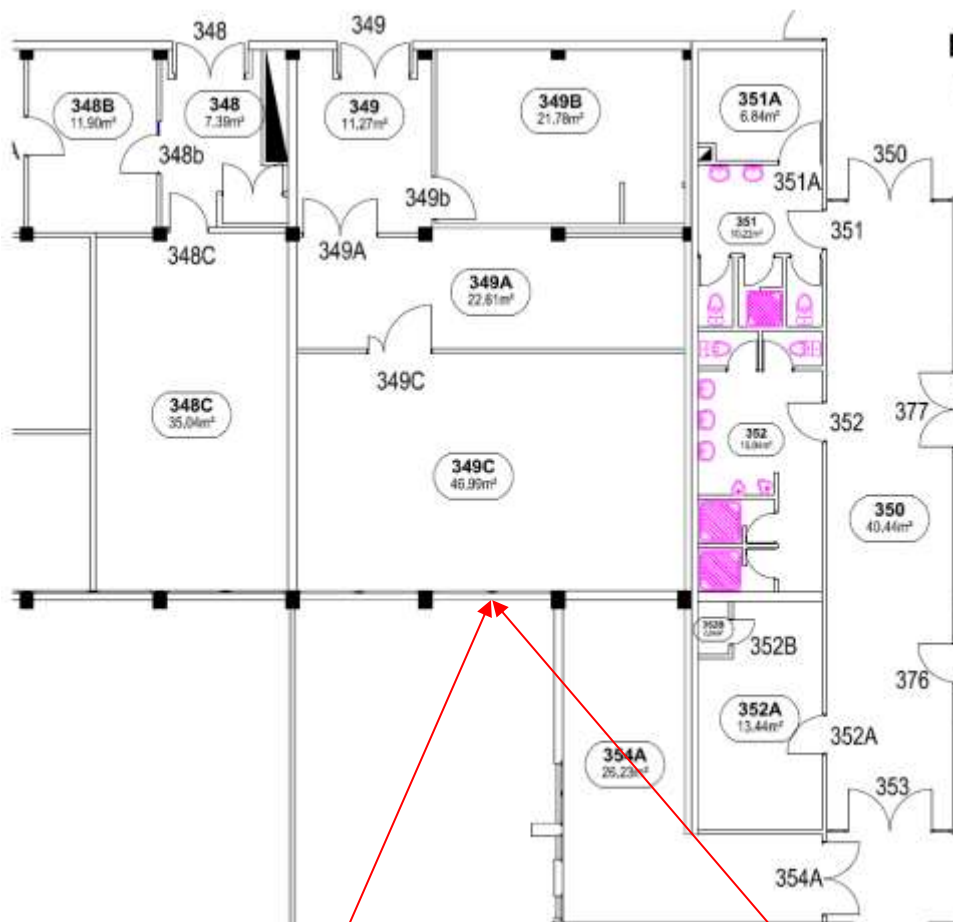
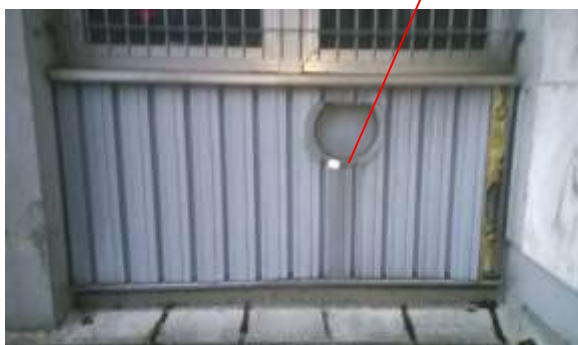
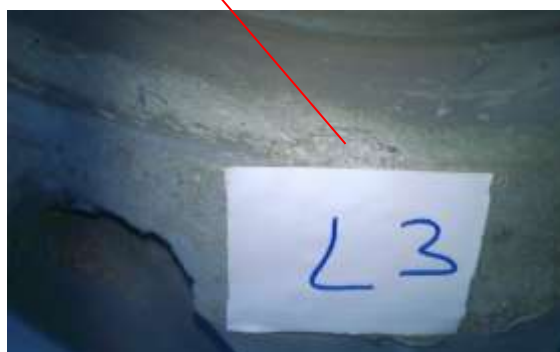
**PRELEVEMENT L3 / MUR TOITURE TERRASSE ATTENANTE DU LOCAL 349
BATIMENT 10-05 AU NIVEAU TOITURE**

| Pièce / Niveau | Matériaux et produits | | Matériau/Produit | Prélèvement | Liste A B C | Etat de conservation | Préconisation |
|---|---|---|--|---|---|---|---|
| Toiture terrasse attenant local 349 | Mur | Plaque dure grise | Amiante de type Chrysotile + crocidolite | L3 14A009205-003 | B | EP | S |

| N° | REPERAGE | MATERIAUX | AMIANTE | TYPE |
|---|---|---|---|---|
| L3 | MUR | PLAQUE DURE GRISE | POSITIF | CHRYSOTILE + CROCIDOLITE |

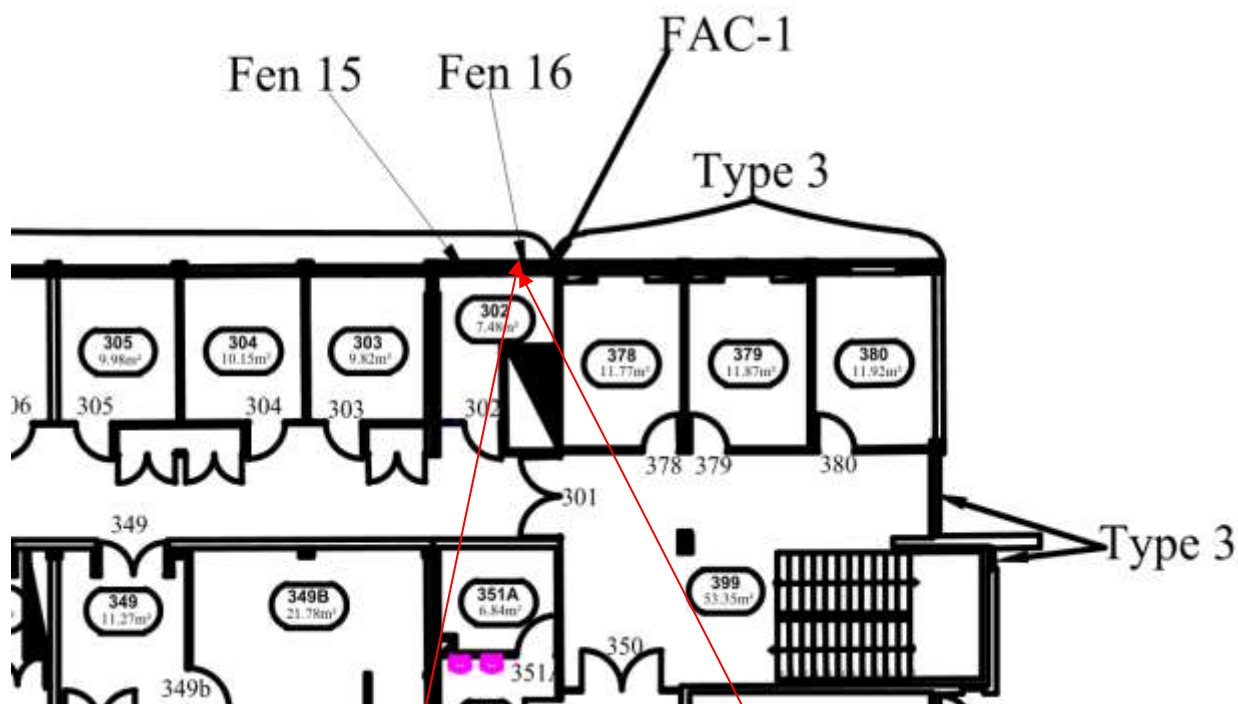
**PRELEVEMENT FEN16 / ENTRE MENUISERIE ET PRE CADRE DE LA
FENETRE DU LOCAL 302 BATIMENT 10-05 AU NIVEAU R+1**

| Pièce / Niveau | Matériaux et produits | | Matériau/Produit | Prélèvement | Liste A B C | Etat de conservation | Préconisation |
|---|---|---|--|---|---|---|---|
| Menuiserie type 6 | Entre menuiserie et pré-cadre | Bitume | Amiante de type Chrysotile | FEN16 15A028318-001 | C | EP | S |

| N° | REPERAGE | MATERIAUX | AMIANTE | TYPE |
|---|--|---|---|---|
| FEN16 | ENTRE MENUISERIE ET PRE CADRE | BITUME | POSITIF | CHRYSTILE |
