REPERAGE AMIANTE AVANT TRAVAUX BATIMENT 10.05 R+1

CEA GRENOBLE
17 RUE DES MARTYRS
38000 GRENOBLE

REPERAGE AMIANTE AVANT TRAVAUX BATIMENT 10.05 R+1	
INFORMATIONS GENERALES	
Désignation du bien	
CEA Adresse : 17 RUE DES MARTYRS 38000 GRENOBLE	Niveaux : R+1 Installation contrôlée : BATIMENT 10.05
Désignation de la mission	
Ordre de mission du : 12/12/2014 CEA GRENOBLE	Date d'intervention : du 09/02/2015 et du 15/11/2016 Technicien contrôleur : J.GONDRAN
Désignation du donneur d'ordre	Désignation du propriétaire
CEA Adresse : 17 RUE DES MARTYRS 38000 GRENOBLE	CEA Adresse : 17 RUE DES MARTYRS 38000 GRENOBLE
LABORATOIRE: Eurofins Lem 20, rue Kochersberg 67700 SAVERNE	
CE RAPPORT CONTIENT 94 PAGES

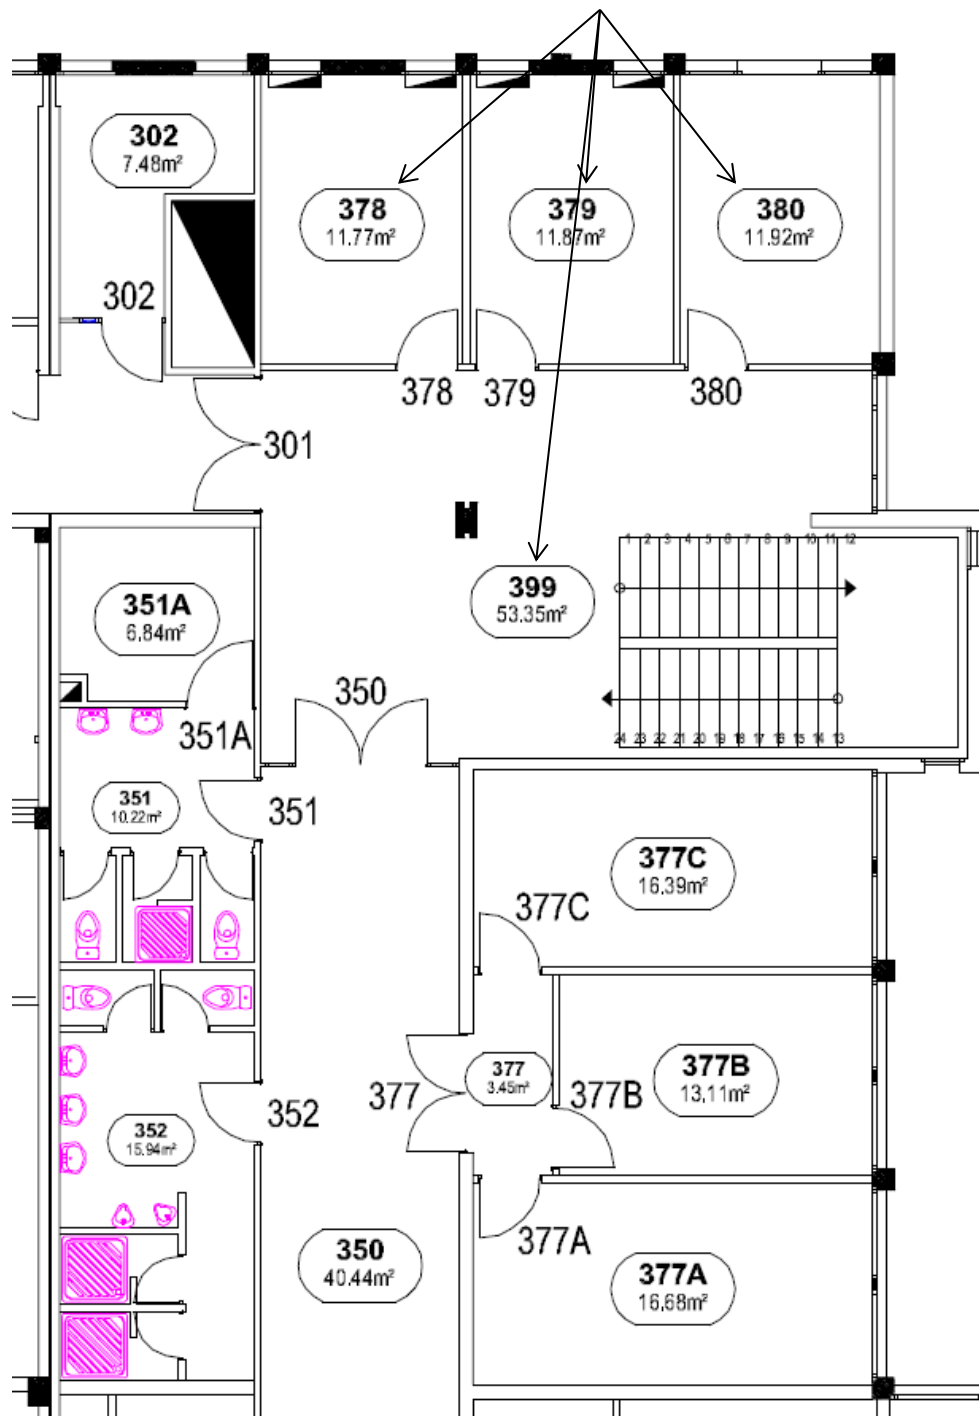
La colle du revêtement en marbre ainsi que les plinthes des locaux 378, 379, 380 et 399 (escalier et demi palier compris) sont des rappels des prélèvements en RDC 23 et RDC 24.

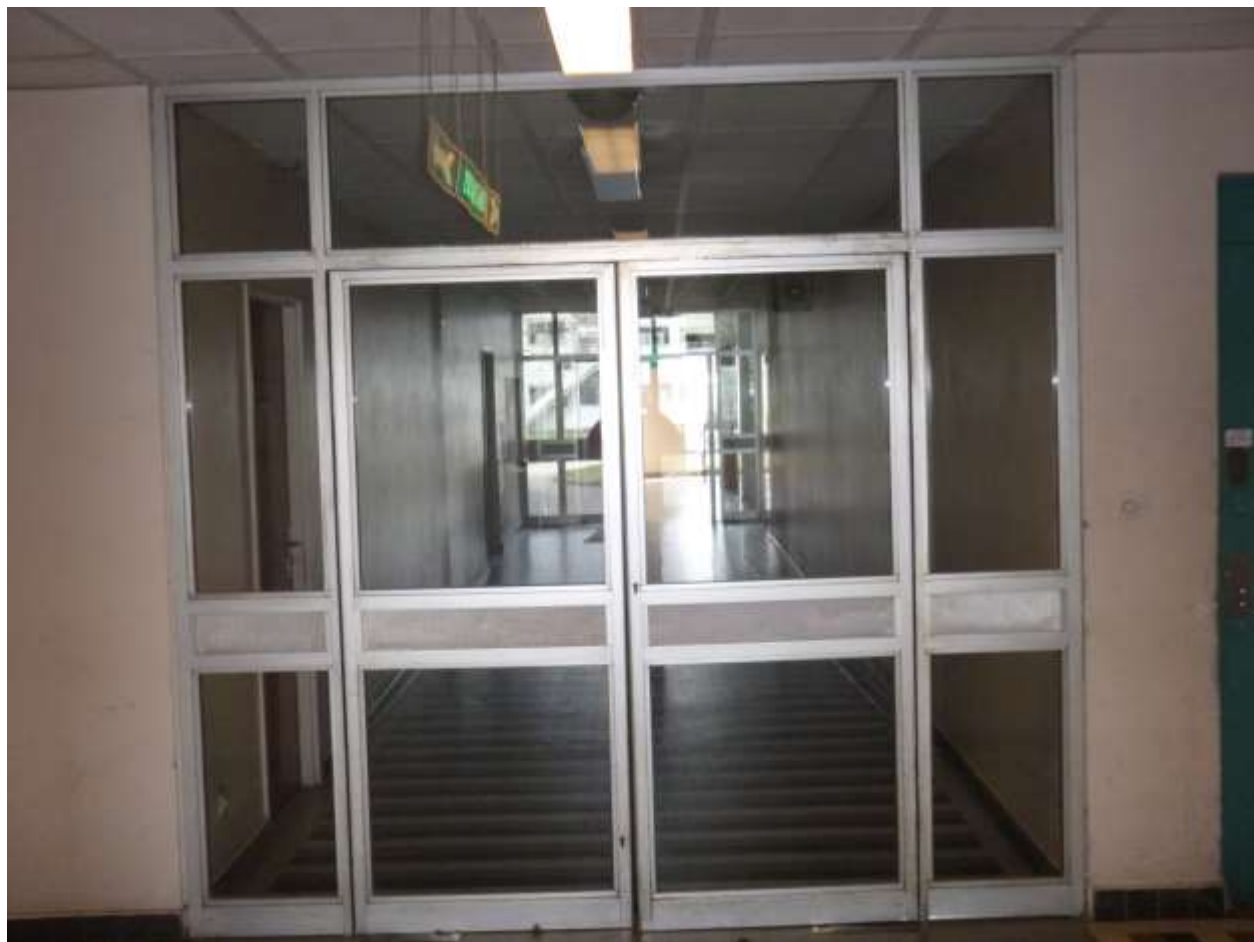
Tous les joints mastic de vitres des ensembles portes alu des voies de circulation intérieures sont amiantés. (Prélèvement d'origine RDC30)

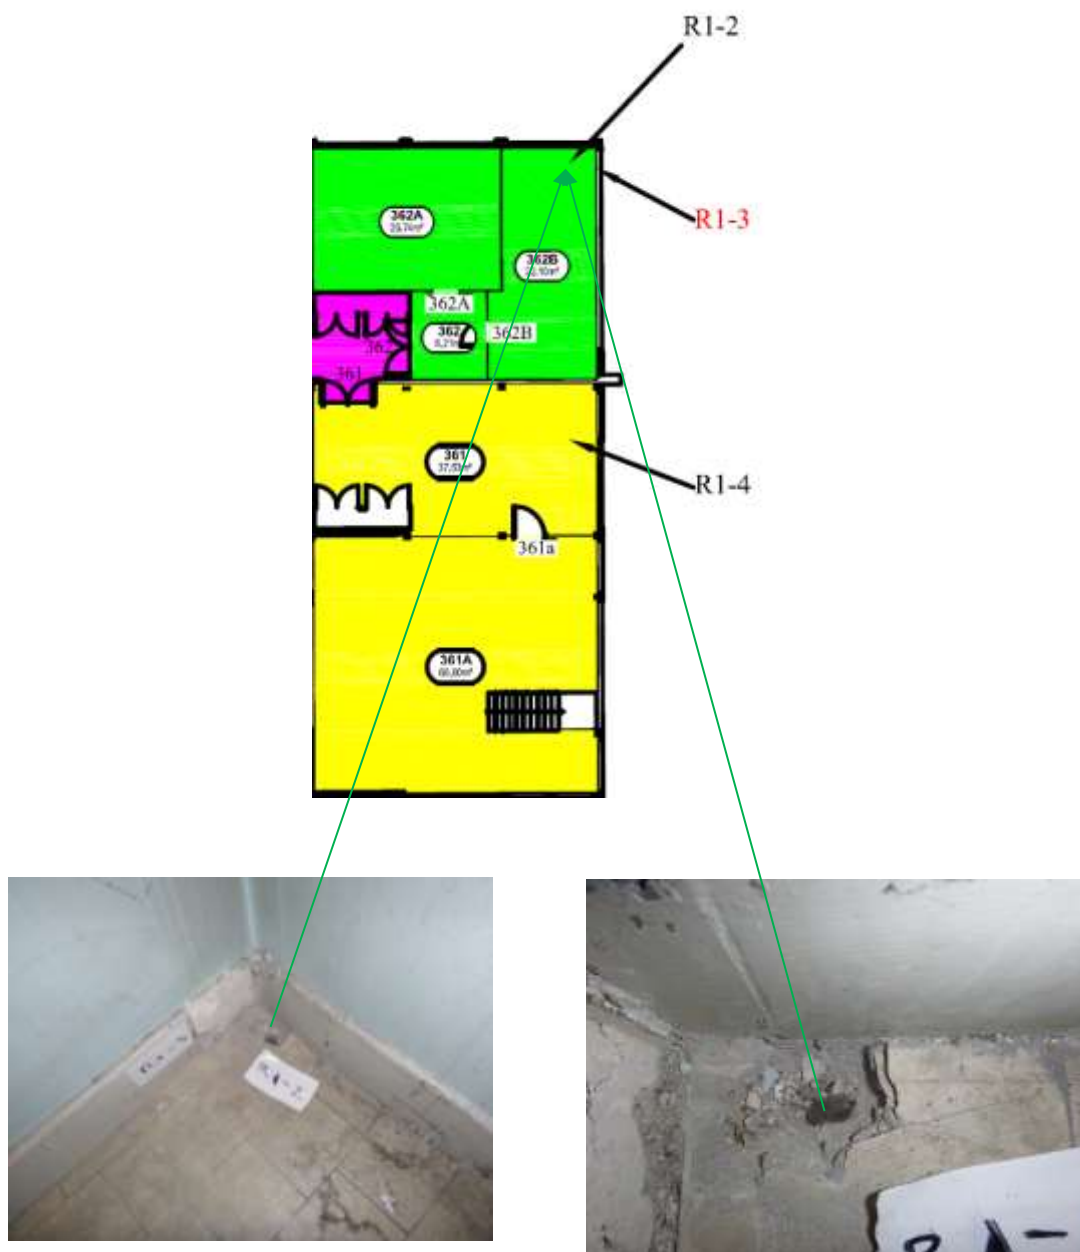
PRELEVEMENT R1-2 / SOL CARRELAGE BLANC LOCAL 362B NIVEAU R+1

N°	REPERAGE	MATERIAUX	AMIANTE	TYPE
R1-2	SOL CARRELAGE BLANC	COLLE DURE	NEGATIF

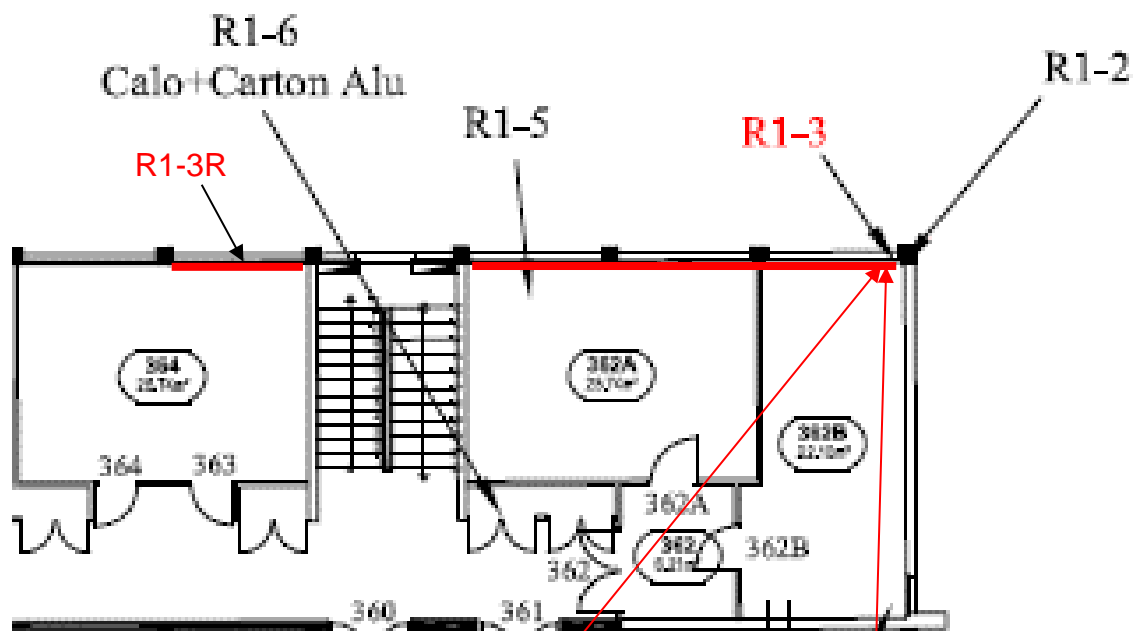
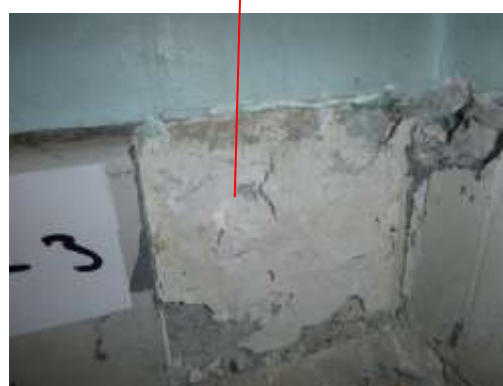
**PRELEVEMENT R1-3 / MUR PLINTHES BLANCHES LOCAL 362B
NIVEAU R+1**

N°	REPERAGE	MATERIAUX	AMIANTE	TYPE
R1-3	MUR PLINTHES BLANCHES	COLLE DURE	POSITIF	CHRYSTOTILE

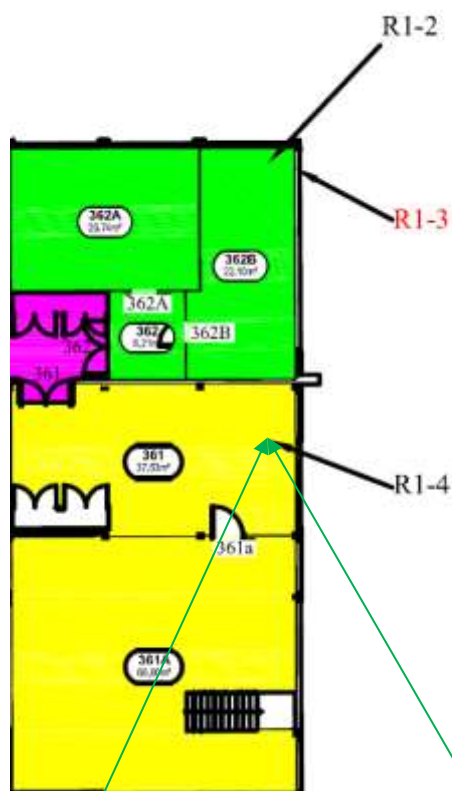
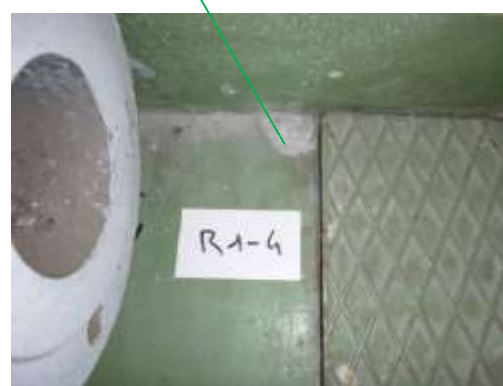
PRELEVEMENT R1-4 / SOL LOCAL 361 NIVEAU R+1

N°	REPERAGE	MATERIAUX	AMIANTE	TYPE
R1-4	SOL	BETON	NEGATIF

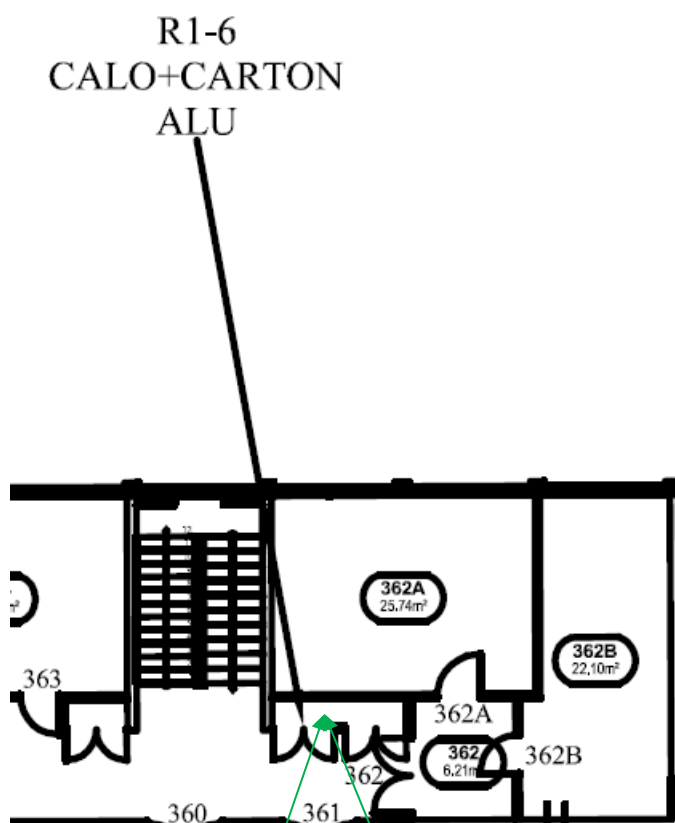
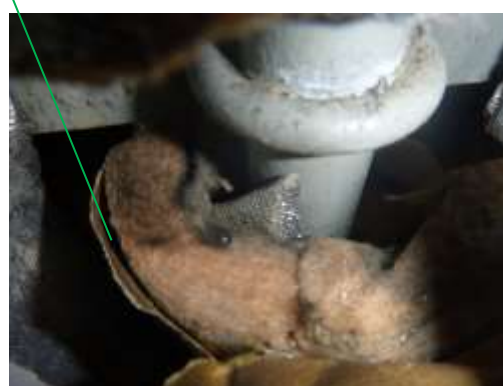
**PRELEVEMENT R1-6 / CONDUITE ARMOIRE TECHNIQUE FACE 361
NIVEAU R+1**

N°	REPERAGE	MATERIAUX	AMIANTE	TYPE
R1-6	CONDUITE	CARTON + LAINE	NEGATIF

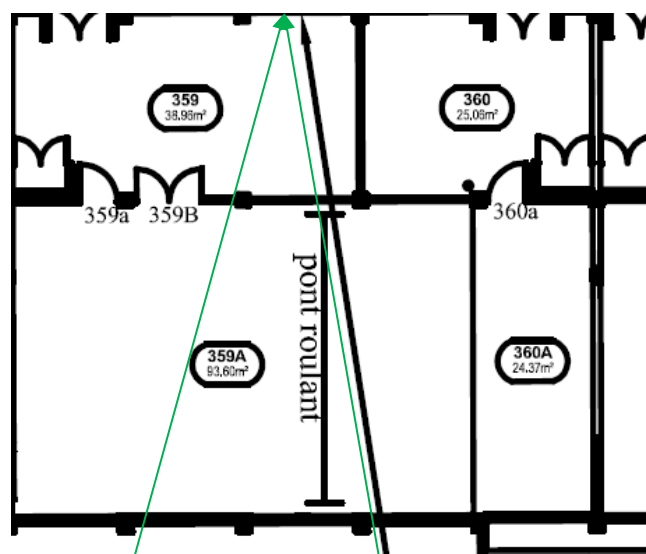
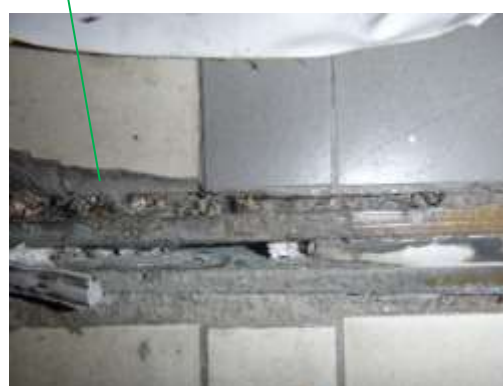
**PRELEVEMENT R1-7 / SOL CIRCULATION COTE VERCORS
NIVEAU R+1**

N°	REPERAGE	MATERIAUX	AMIANTE	TYPE
R1-7	SOL	JOINT MASTIC	NEGATIF

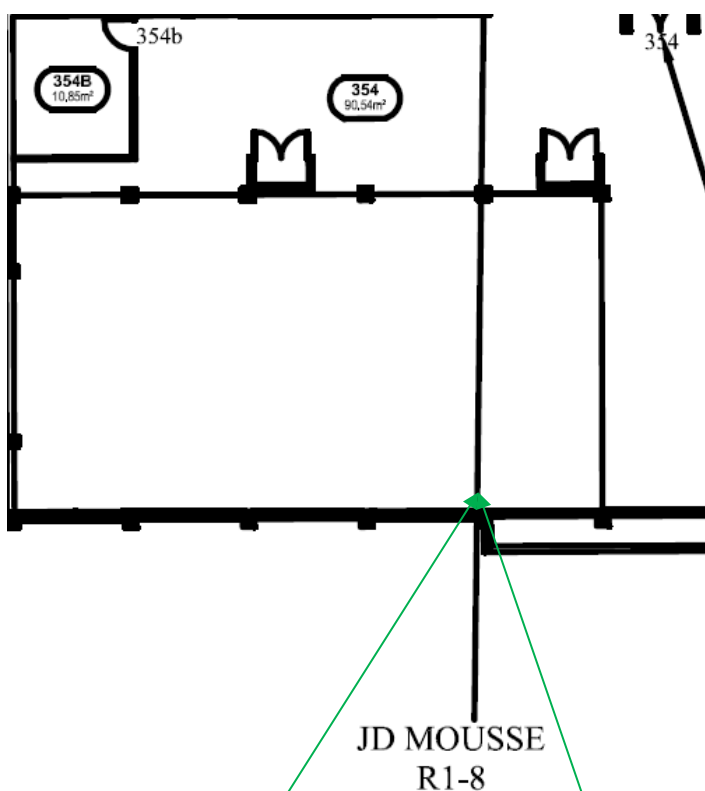
**PRELEVEMENT R1-8 / MUR JOINT DE DILATATION LOCAL 354
NIVEAU R+1**

N°	REPERAGE	MATERIAUX	AMIANTE	TYPE
R1-8	MUR JOINT DE DILATATION	MOUSSE	NEGATIF

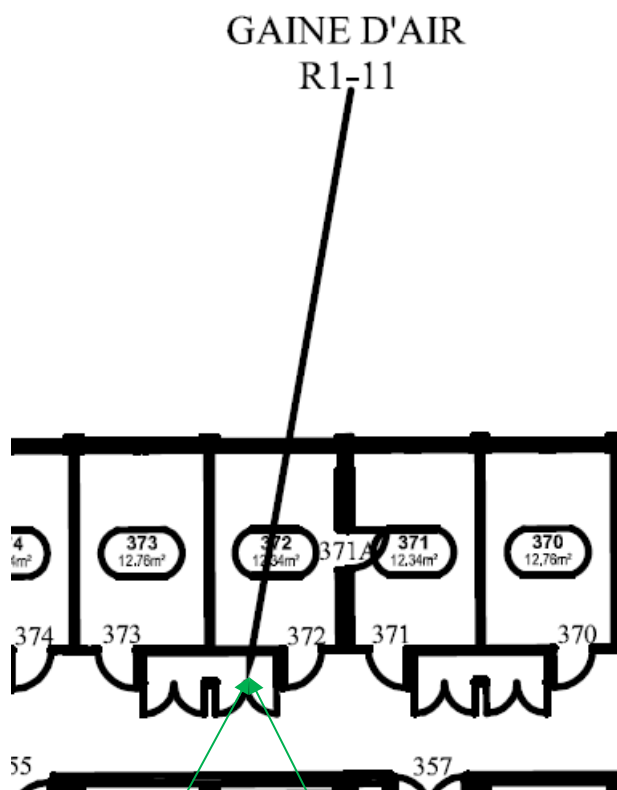
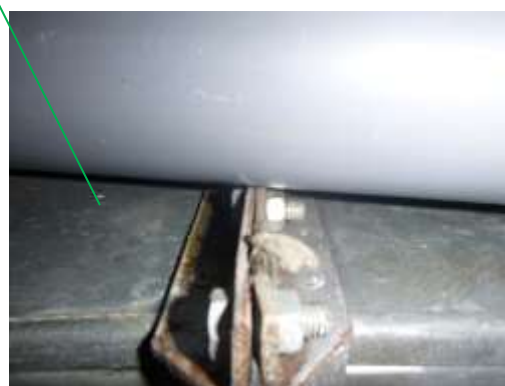
**PRELEVEMENT R1-11 / GAINÉ D'AIR ARMOIRE ELECTRIQUE ENTRE
372 ET 373 NIVEAU R+1**

N°	REPERAGE	MATERIAUX	AMIANTE	TYPE
R1-11	GAINE D'AIR	JOINT NOIR	NEGATIF

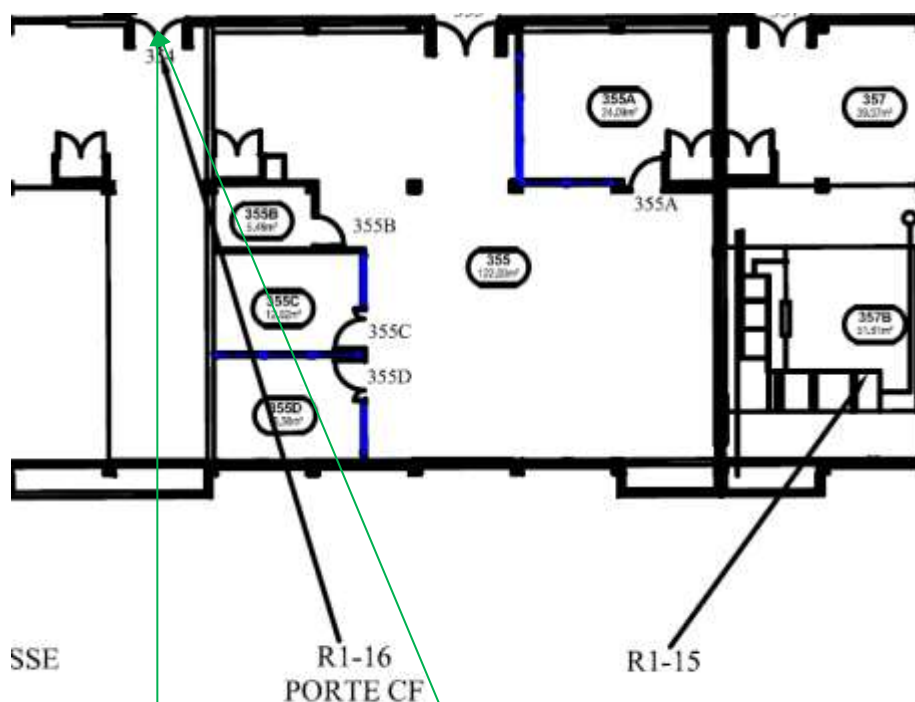
PRELEVEMENT R1-16 / PORTE COUPE-FEU LOCAL 354 NIVEAU R+1

N°	REPERAGE	MATERIAUX	AMIANTE	TYPE
R1-16	PORTE COUPE-FEU	LAINE	NEGATIF

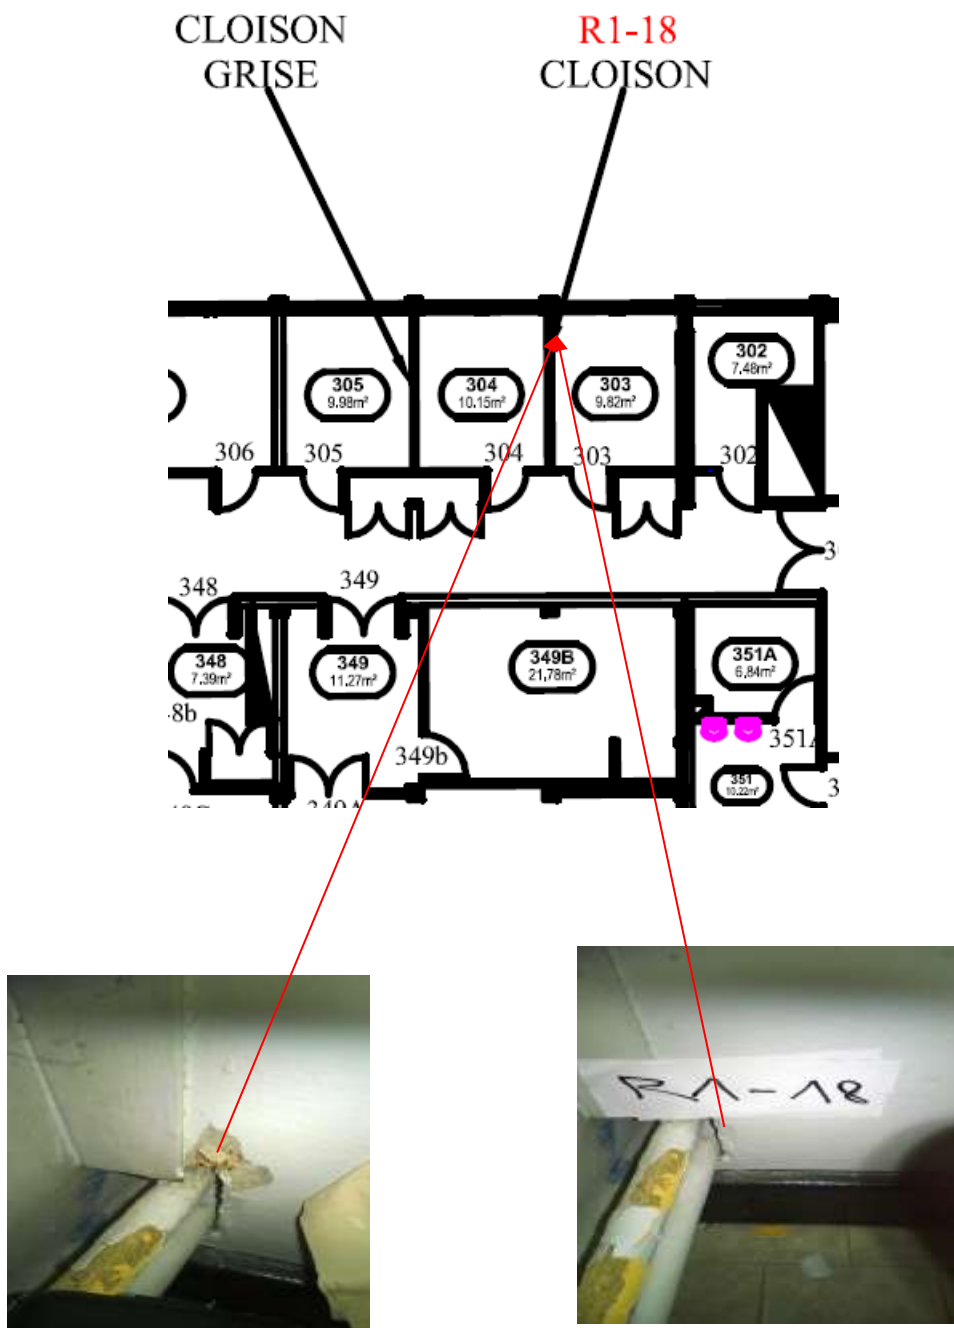
PRELEVEMENT R1-18 / MUR LOCAL 304 NIVEAU R+1

N°	REPERAGE	MATERIAUX	AMIANTE	TYPE
R1-18	MUR	PLAQUE FIBRO	POSITIF	CHRYSTOTILE

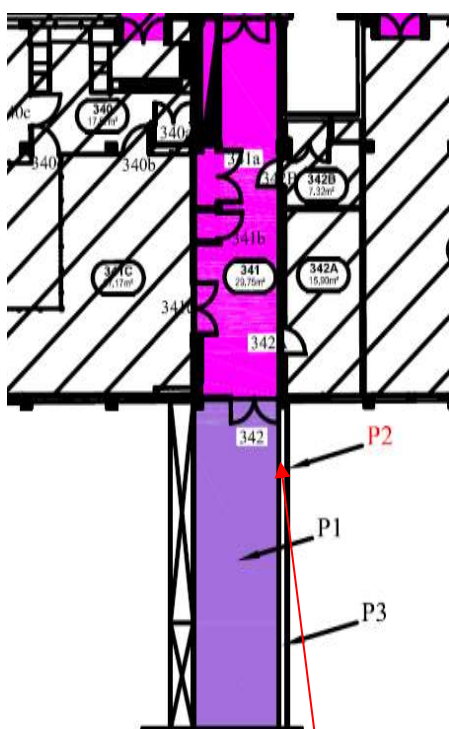
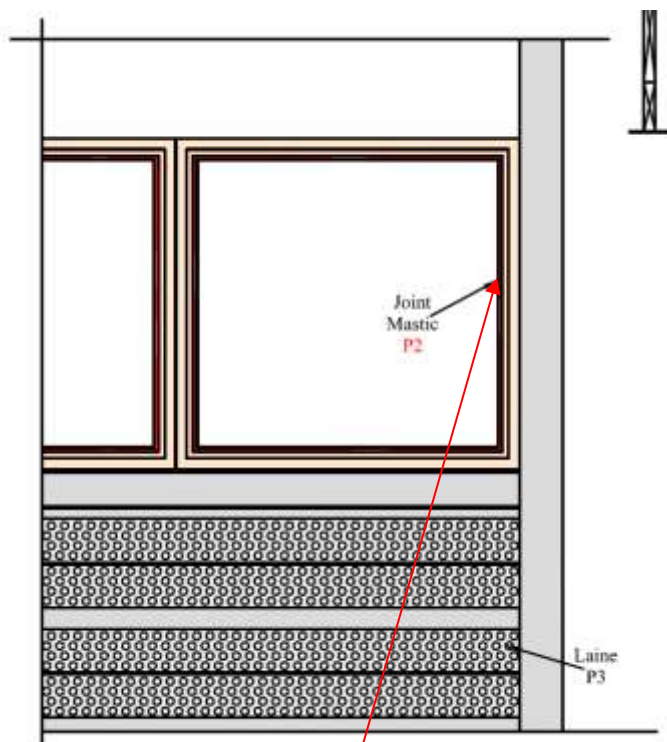
**PRELEVEMENT P2 / MUR FENETRE PASSERELLE ENTRE 10.05 ET
10.07 NIVEAU R+1**

N°	REPERAGE	MATERIAUX	AMIANTE	TYPE
P2	MUR FENETRE	JOINT	POSITIF	CHRYSTOLITE
