CEA GRENOBLE

REPERAGE AMIANTE AVANT TRAVAUX BATIMENT 10.05 TOITURE

REPERAGE AMIANTE AVANT TRAVAUX BATIMENT 10.05 TOITURE	
INFORMATIONS GENERALES	
<i>Désignation du bien</i>	
CEA Adresse : 17 RUE DES MARTYRS 38000 GRENOBLE	Niveaux : TOITURE Installation contrôlée : BATIMENT 10.05
<i>Désignation de la mission</i>	
Ordre de mission du : 12/12/2014 CEA GRENOBLE	Date d'intervention : du 09/02/2015 Technicien contrôleur : J.GONDRAN
<i>Désignation du donneur d'ordre</i>	<i>Désignation du propriétaire</i>
CEA Adresse : 17 RUE DES MARTYRS 38000 GRENOBLE	CEA Adresse : 17 RUE DES MARTYRS 38000 GRENOBLE
LABORATOIRE: Eurofins Lem 20, rue Kochersberg 67700 SAVERNE	
CE RAPPORT CONTIENT 35 PAGES

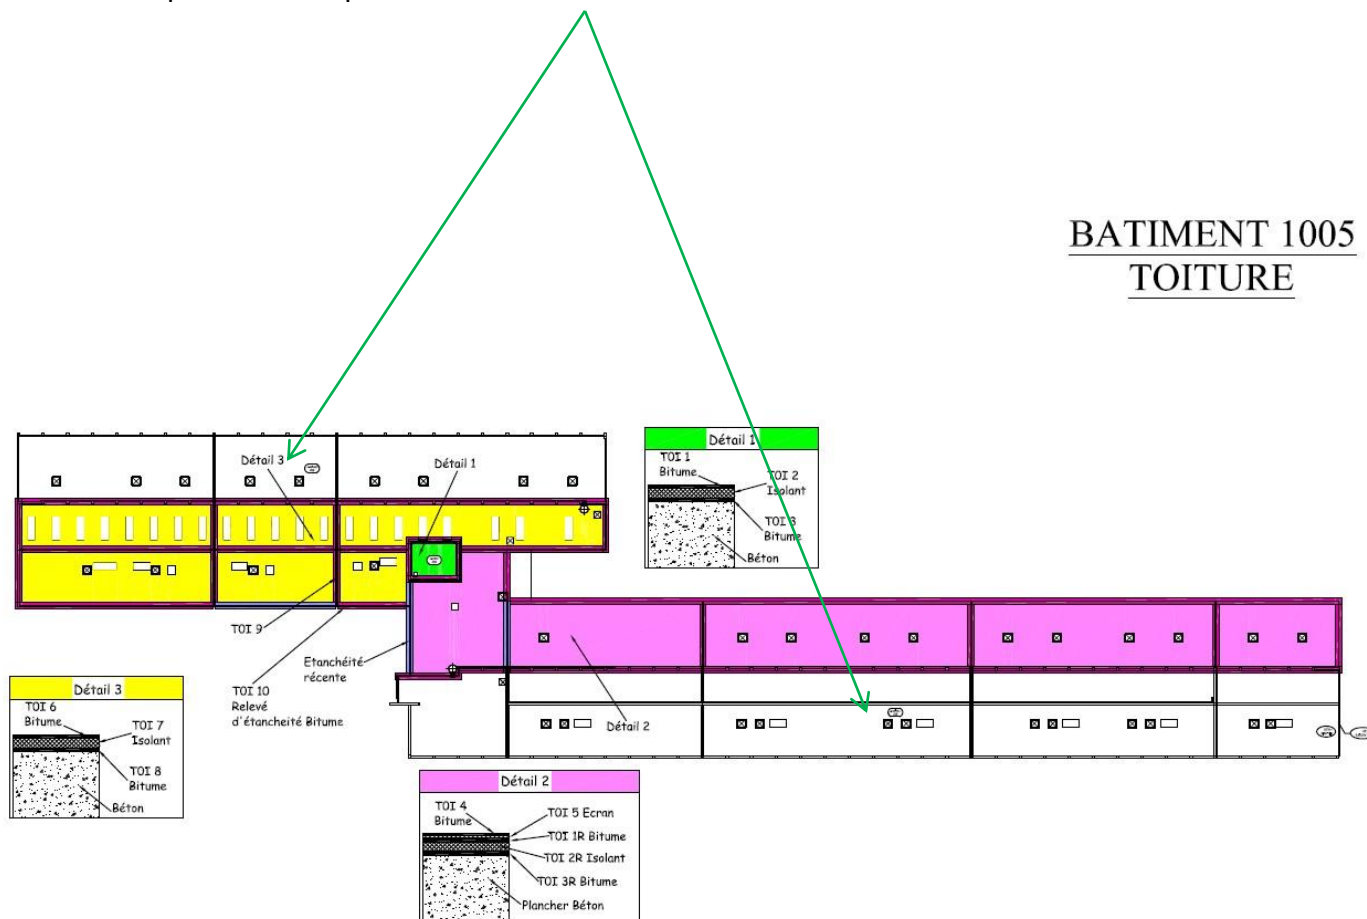
BATIMENT 1005 TOITURE

Les toitures à fond blanc, sur le plan, ont été refaites à neuf sur information du Maître d'Ouvrage et de l'entreprise ASTEN présents lors du PDP.

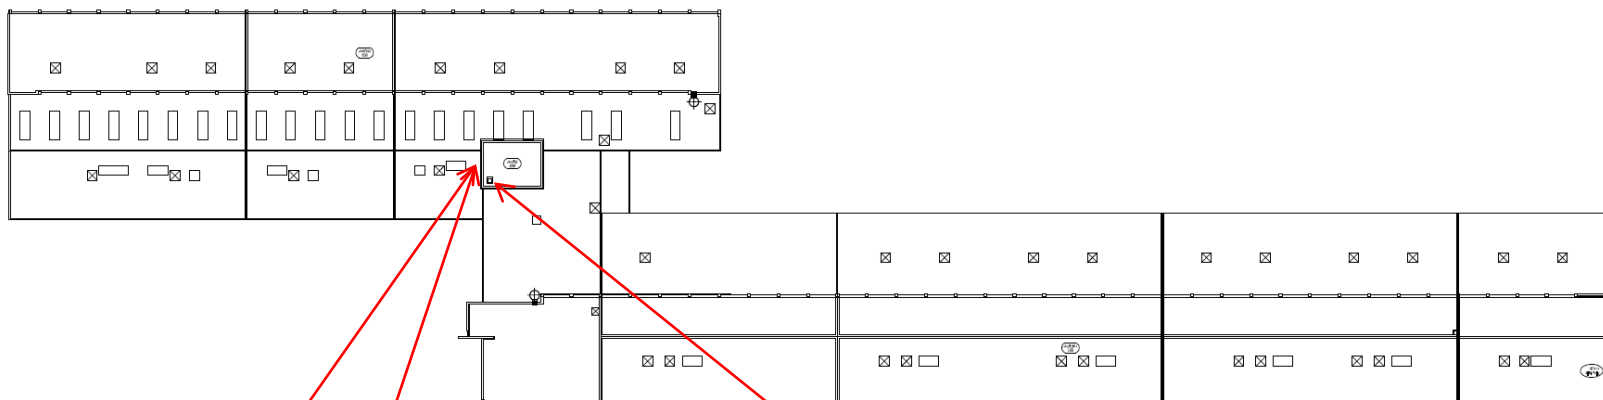
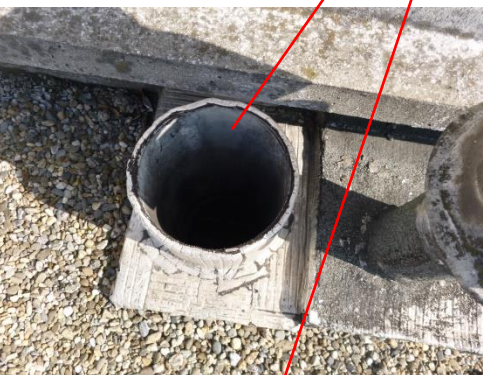
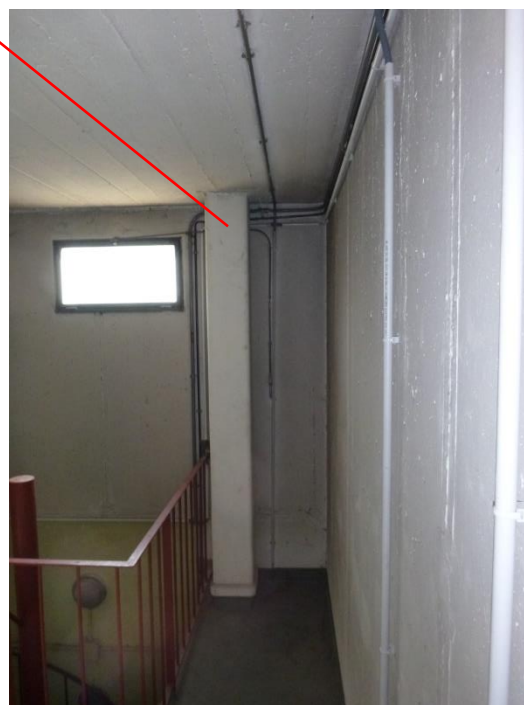
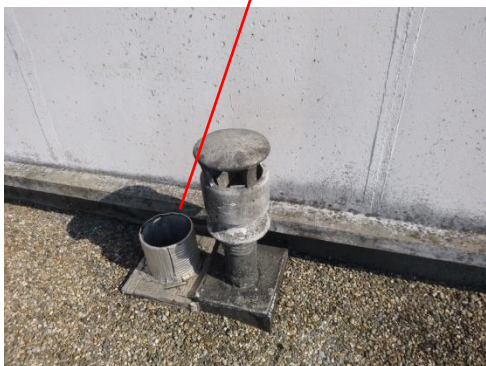
4 PRECISION SUR DES POINTS DE CONTROLE VISUEL NE FIGURANT PAS SUR LES PRELEVEMENTS

Des conduits fibro ciment ont été repérés en toiture ainsi que dans le local machinerie monte-charge 602.

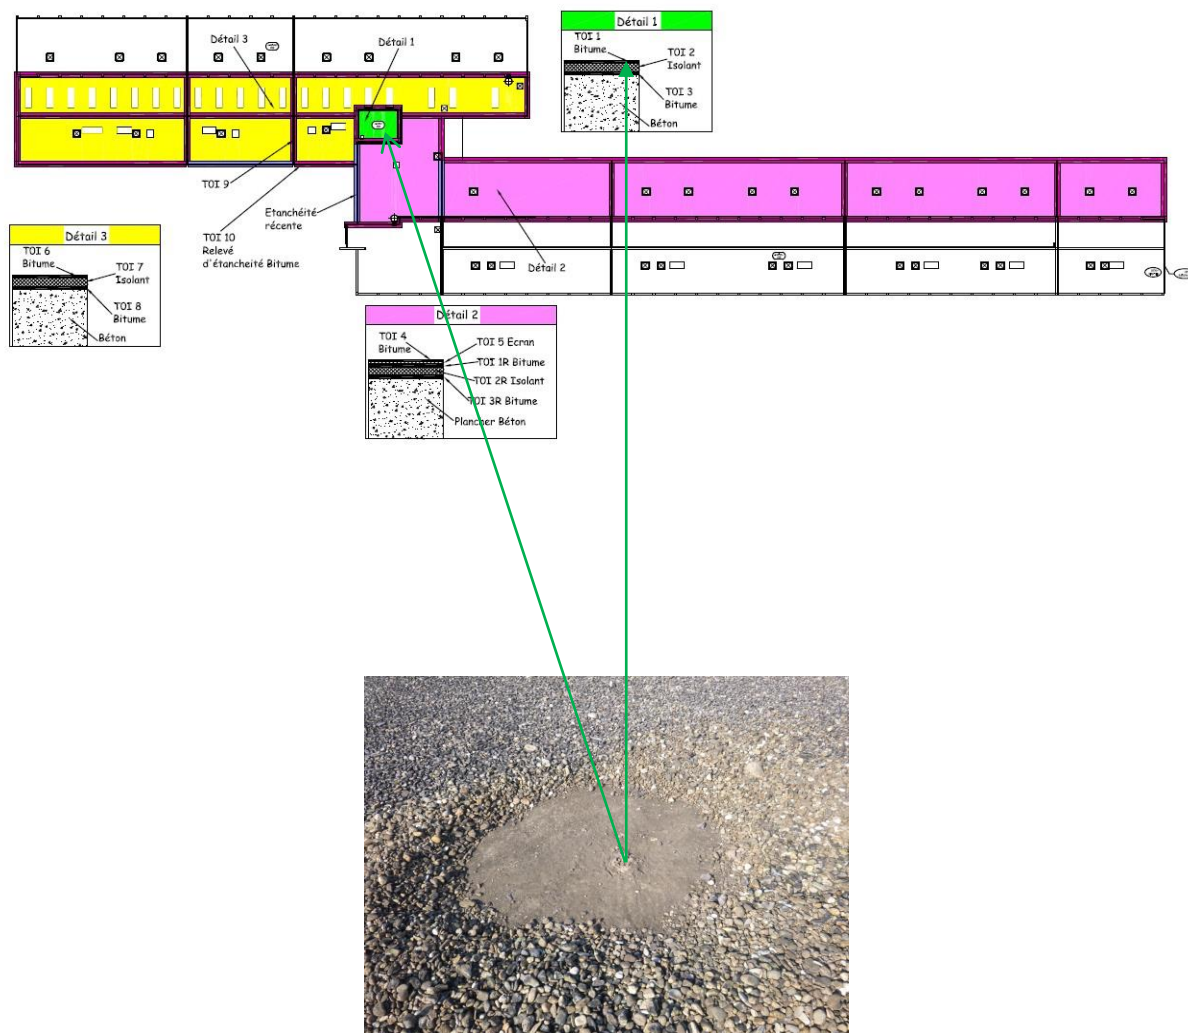
PRELEVEMENT TOI-1 / SOL COUCHE SUPERIEURE LOCAL MONTE CHARGE NIVEAU TOITURE

N°	REPERAGE	MATERIAUX	AMIANTE	TYPE
TOI-1	SOL COUCHE SUPERIEURE	BITUME	NEGATIF

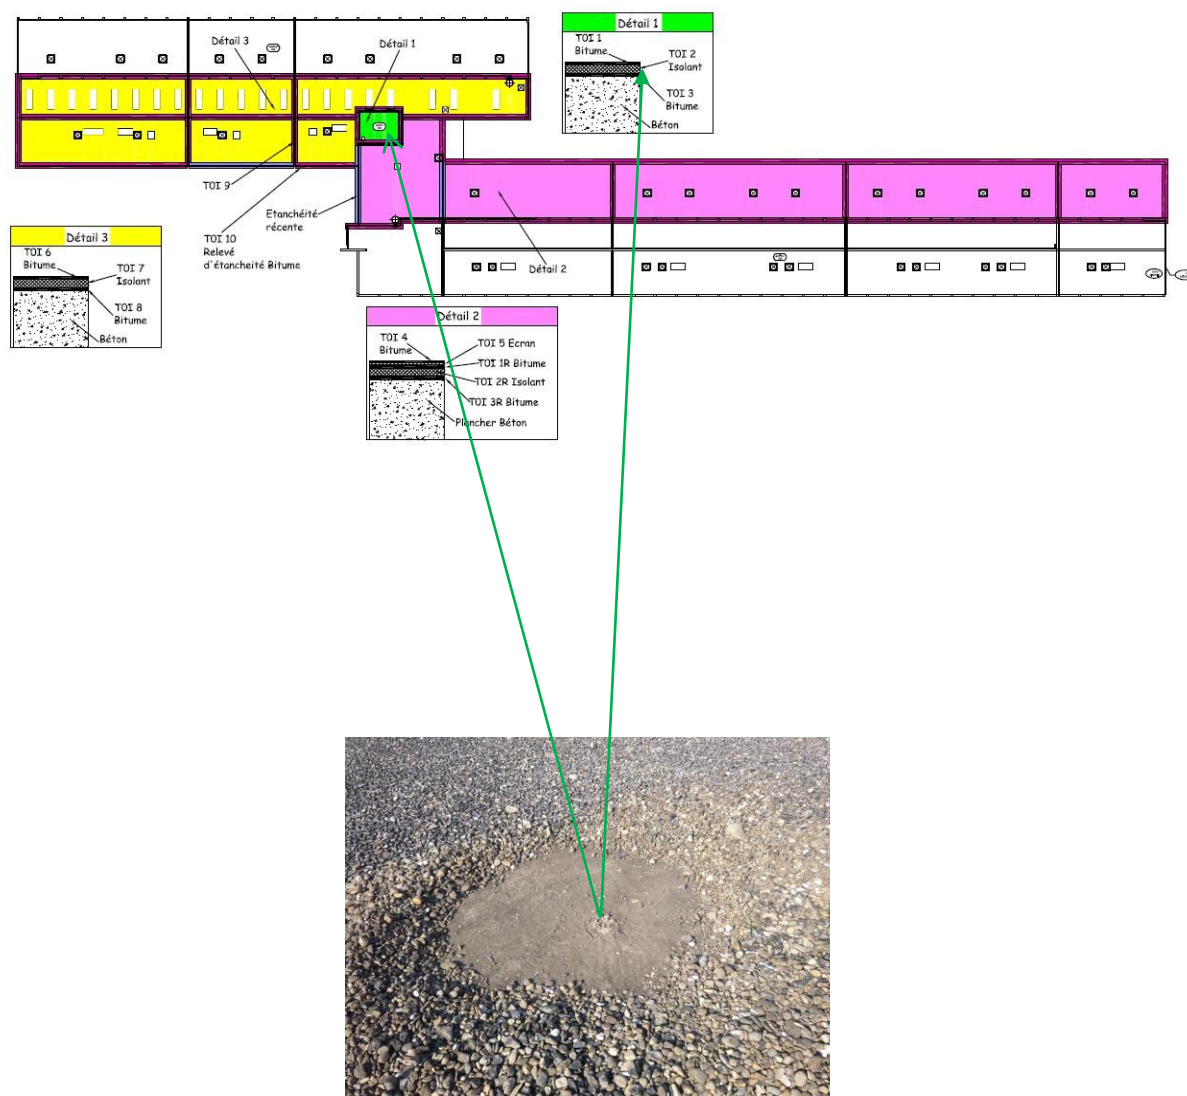
PRELEVEMENT TOI-2 / SOL ISOLANT LOCAL MONTE CHARGE NIVEAU TOITURE

N°	REPERAGE	MATERIAUX	AMIANTE	TYPE
TOI-2	SOL ISOLANT	LAINE	NEGATIF

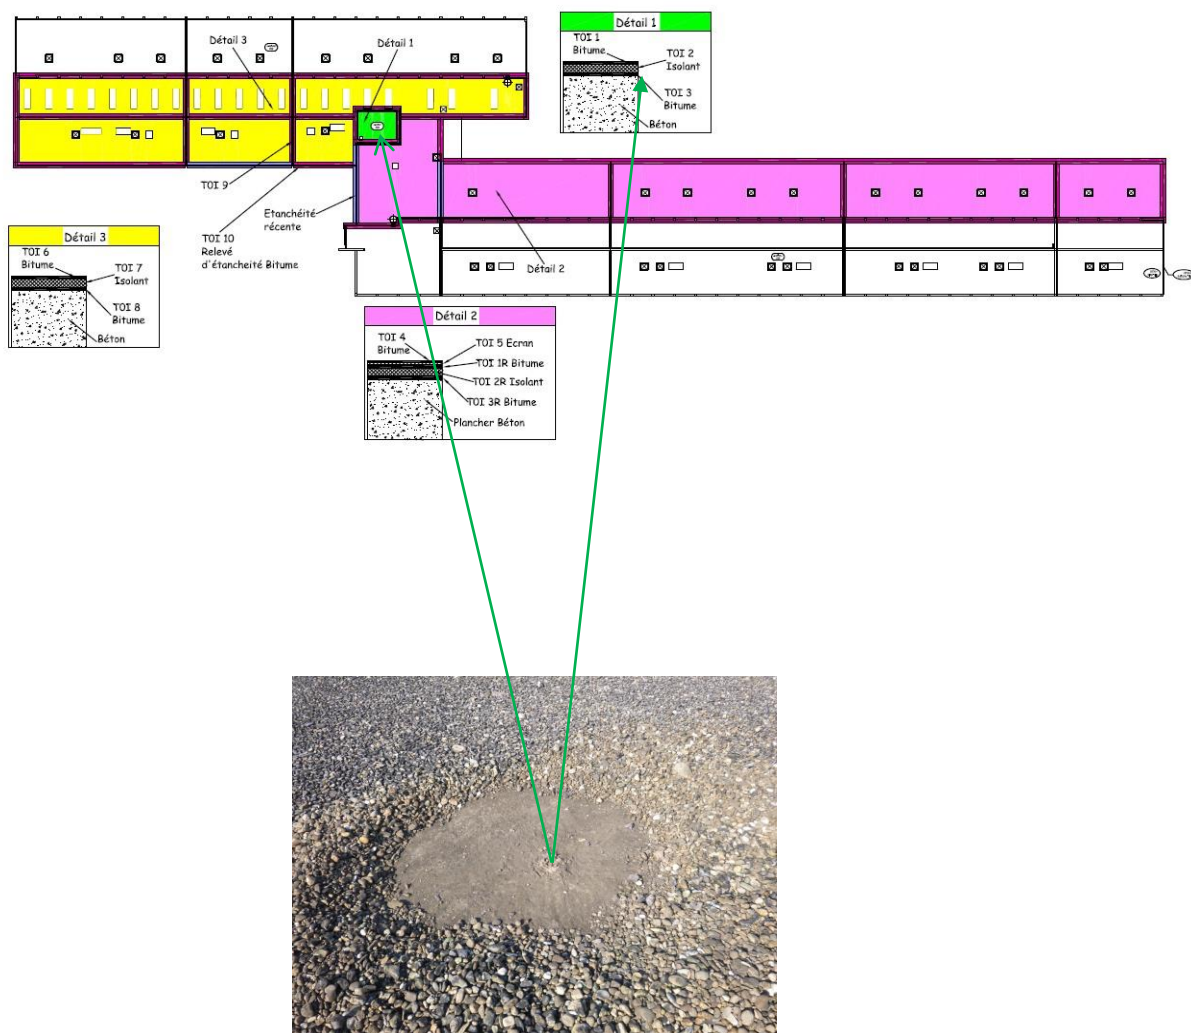
PRELEVEMENT TOI-3 / SOL COUCHE INFÉRIEURE LOCAL MONTE CHARGE NIVEAU TOITURE

N°	REPERAGE	MATERIAUX	AMIANTE	TYPE
TOI-3	SOL COUCHE INFÉRIEURE	BITUME	NEGATIF

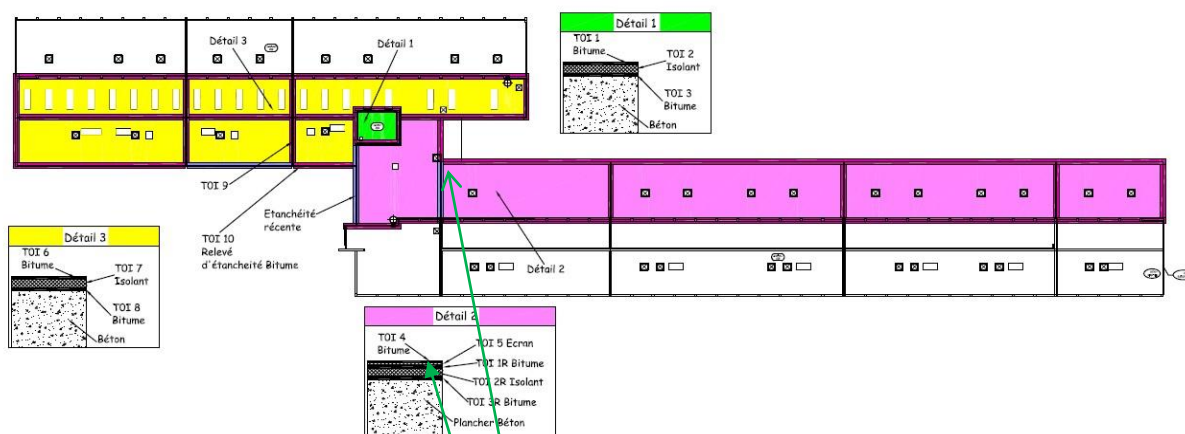
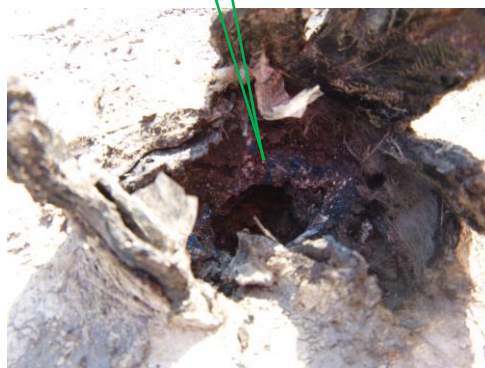
PRELEVEMENT TOI-4 / SOL TOITURE BASSE COTE CHARTREUSE NIVEAU TOITURE

N°	REPERAGE	MATERIAUX	AMIANTE	TYPE
TOI-4	SOL	BITUME	NEGATIF

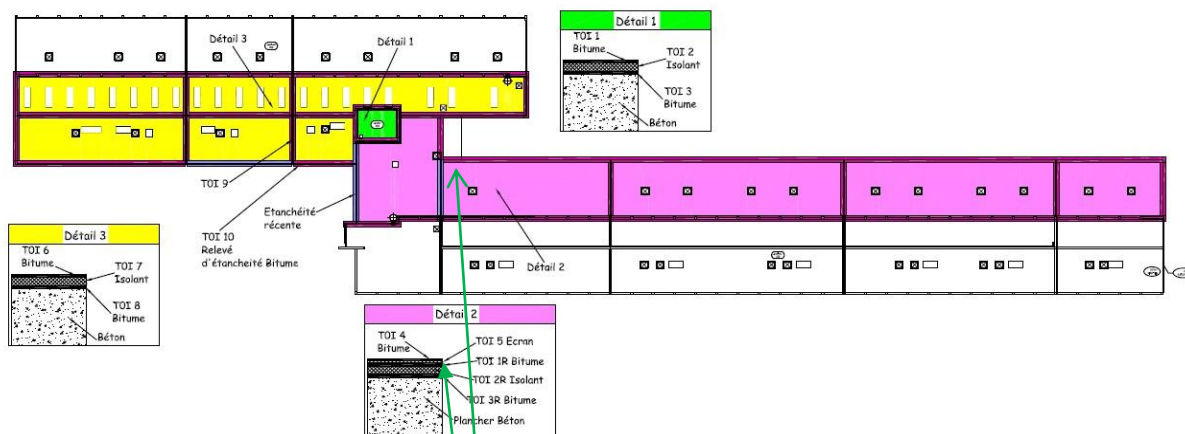
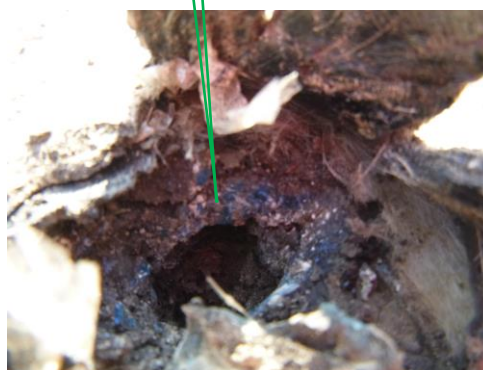
PRELEVEMENT TOI-5 / SOL TOITURE BASSE COTE CHARTREUSE NIVEAU TOITURE BASSE CHARTREUSE

N°	REPERAGE	MATERIAUX	AMIANTE	TYPE
TOI-5	SOL	TOILE ECRAN	NEGATIF

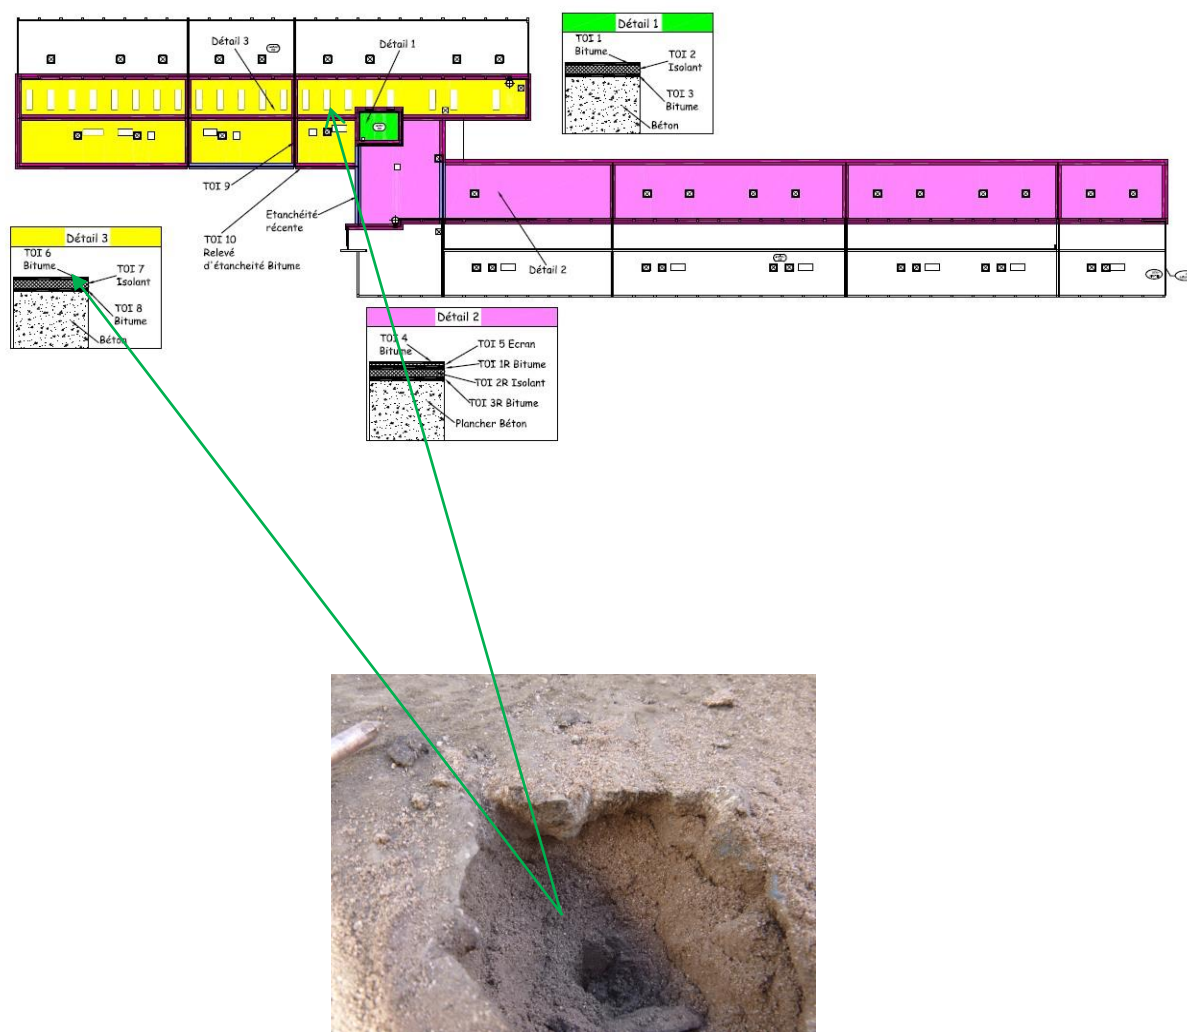
PRELEVEMENT TOI-6 / SOL COUCHE SUPERIEURE TOITURE BASSE COTE VERCORS NIVEAU TOITURE BASSE CHARTREUSE

N°	REPERAGE	MATERIAUX	AMIANTE	TYPE
TOI-6	SOL COUCHE SUPERIEURE	BITUME	NEGATIF

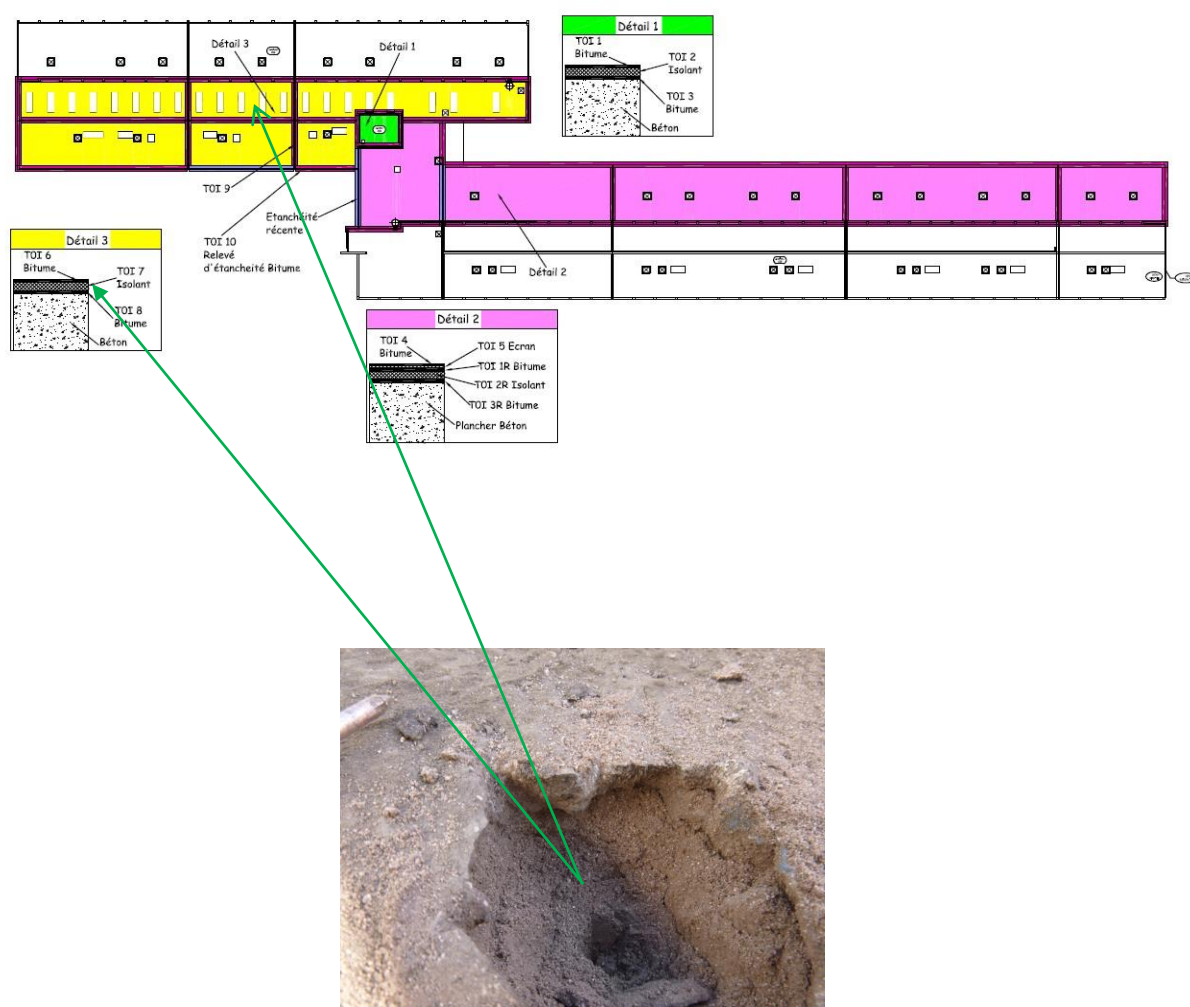
PRELEVEMENT TOI-7 / SOL ISOLANT TOITURE BASSE COTE VERCORS NIVEAU TOITURE BASSE CHARTREUSE

N°	REPERAGE	MATERIAUX	AMIANTE	TYPE
TOI-7	SOL ISOLANT	LAINE	NEGATIF

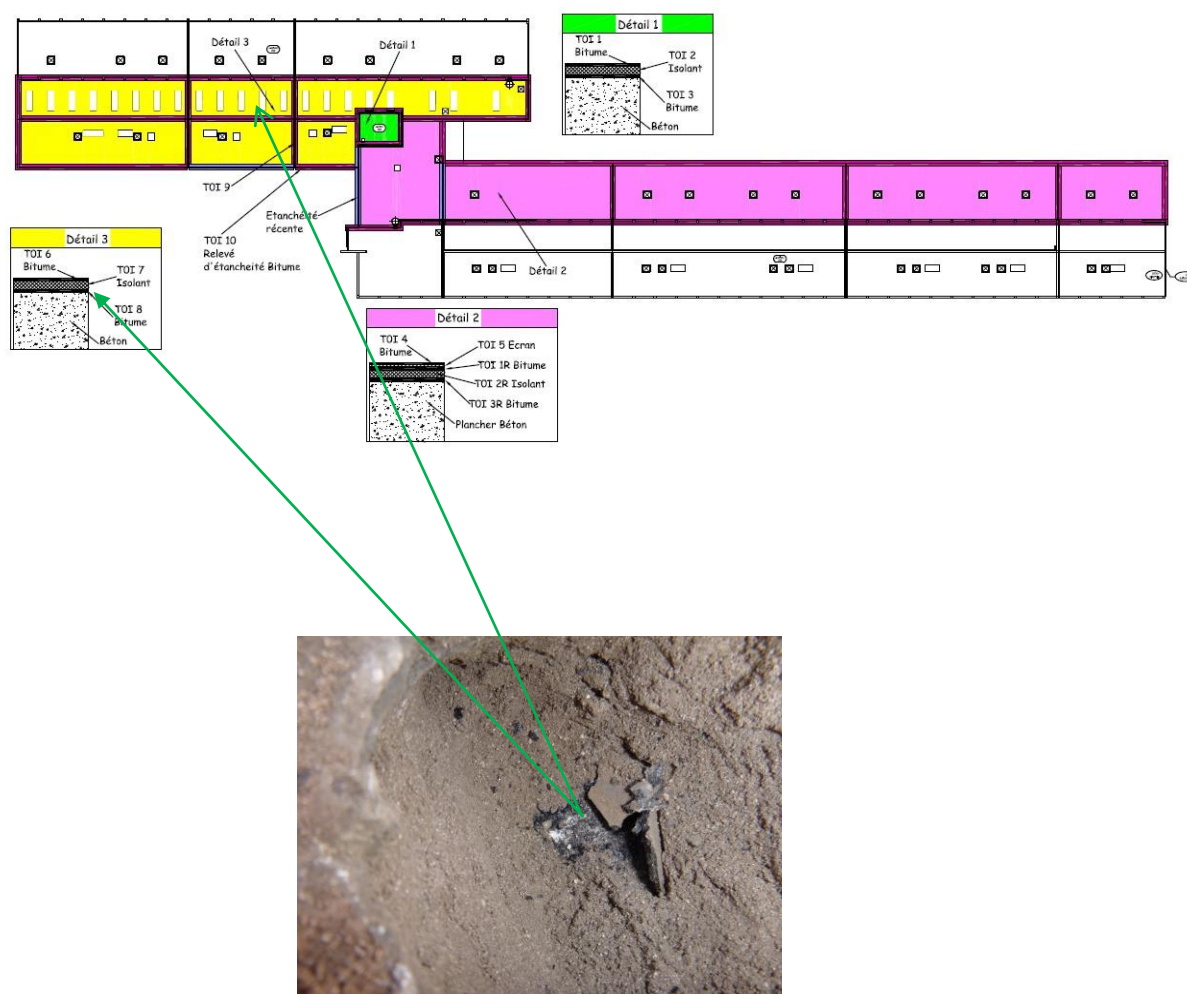
PRELEVEMENT TOI-8 / SOL COUCHE INFÉRIEURE TOITURE BASSE COTE VERCORS NIVEAU TOITURE BASSE CHARTREUSE

N°	REPERAGE	MATERIAUX	AMIANTE	TYPE
TOI-8	SOL COUCHE INFÉRIEURE	BITUME	NEGATIF

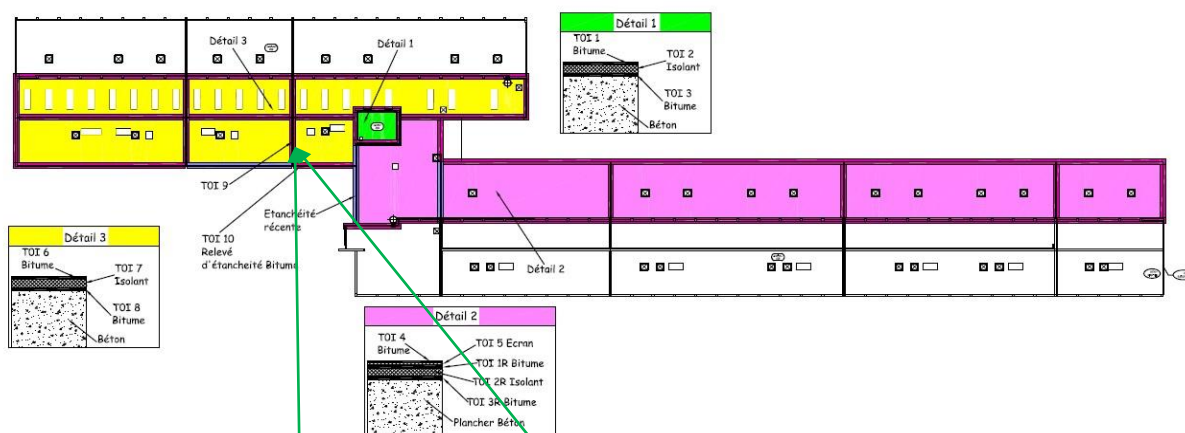
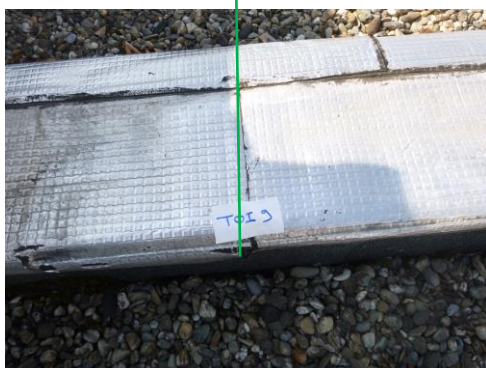
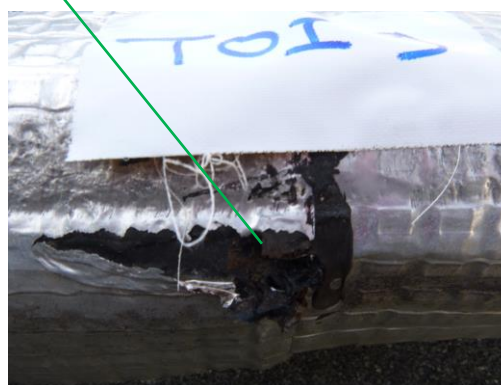
PRELEVEMENT TOI-9 / RELEVÉ ETANCHEITE ALU TOITURE BASSE COTE VERCORS NIVEAU TOITURE BASSE CHARTREUSE

N°	REPERAGE	MATERIAUX	AMIANTE	TYPE
TOI-9	RELEVÉ ETANCHEITE ALU	BITUME	NEGATIF

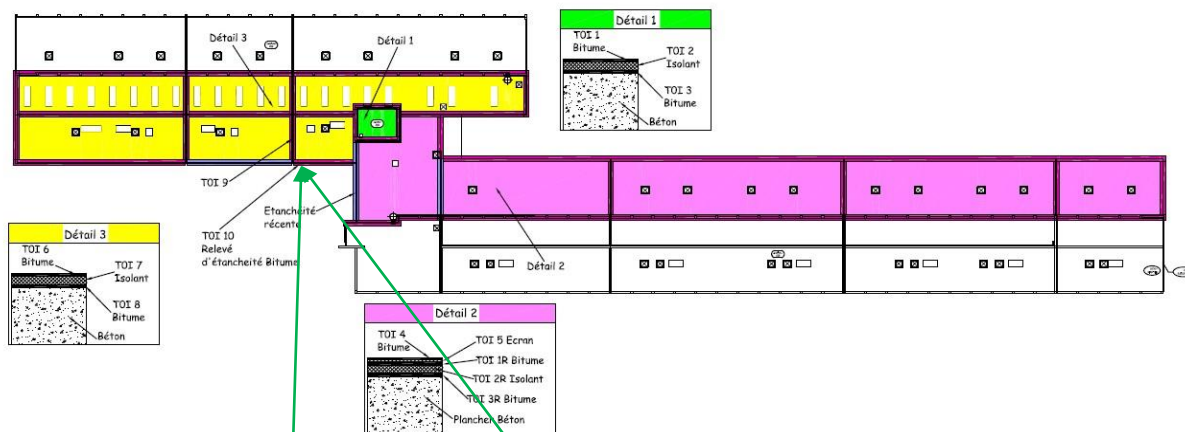
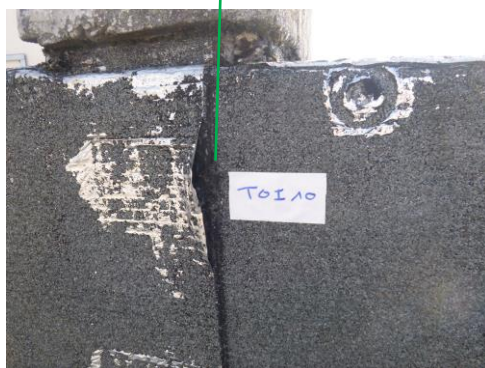
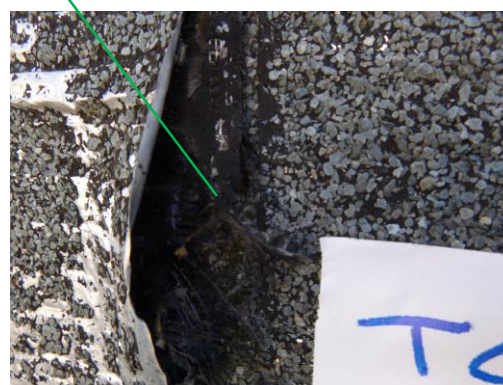
PRELEVEMENT TOI-10 / RELEVÉ ETANCHEITE VERT TOITURE BASSE COTE VERCORS NIVEAU TOITURE BASSE CHARTREUSE

N°	REPERAGE	MATERIAUX	AMIANTE	TYPE
TOI-10	RELEVÉ ETANCHEITE VERT	BITUME	NEGATIF
