REPERAGE AMIANTE AVANT TRAVAUX BATIMENT 10.05 R+2

CEA GRENOBLE
17 RUE DES MARTYRS
38000 GRENOBLE

JL EXPERTISE
206, Chemin de la Malautière
84700 SORGUES
Tel : 04.90.33.14.94 Fax : 04.90.48.19.97

GREB104176RA5

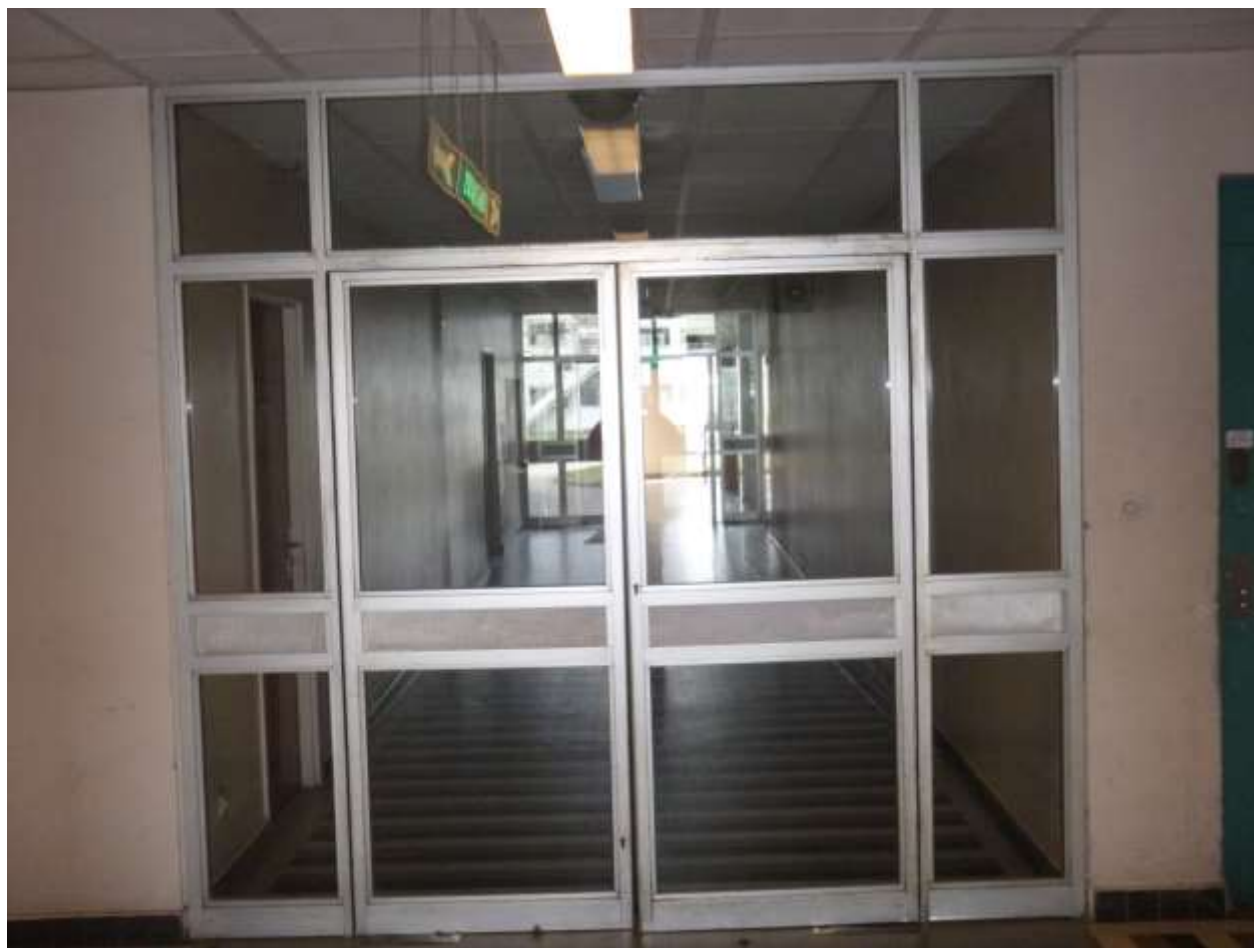
Tous les joints mastic de vitres des ensembles portes alu des voies de circulation intérieures sont amiantés. (Prélèvement d'origine RDC30)

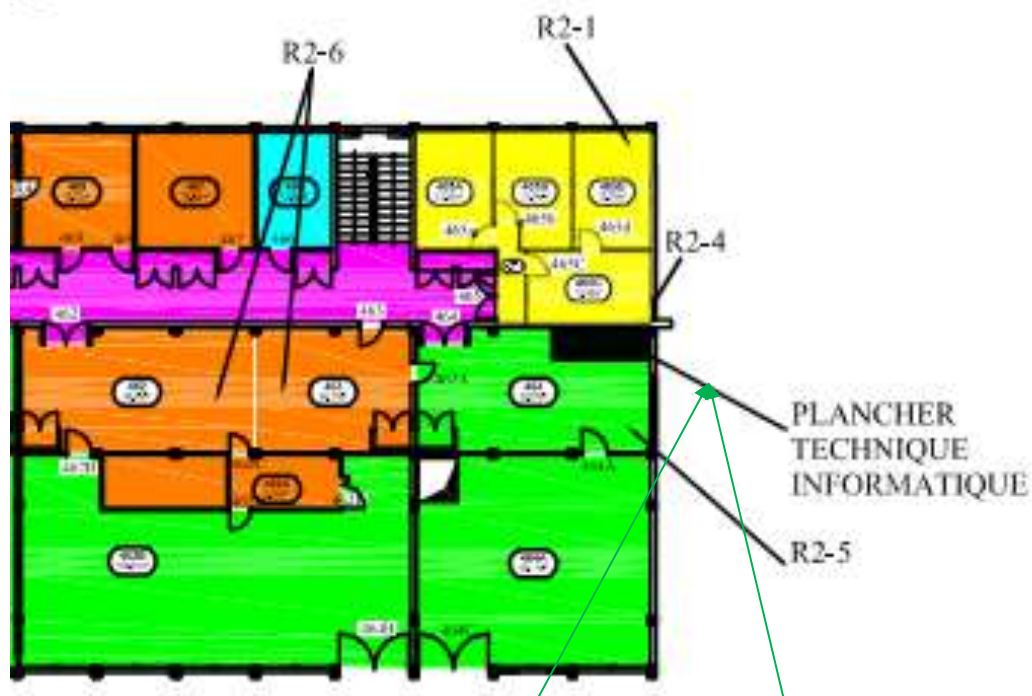
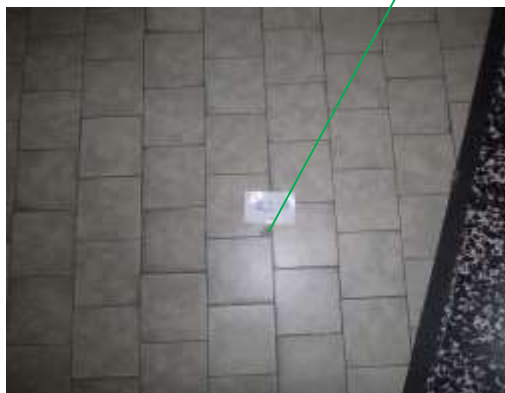
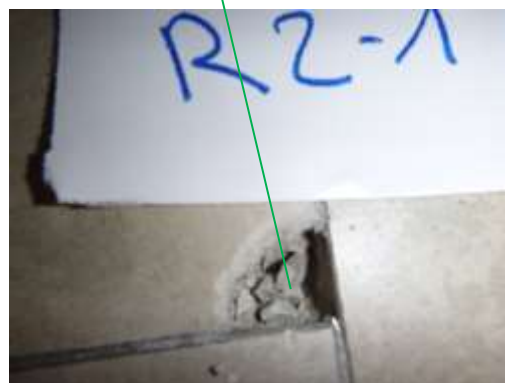
PRELEVEMENT R2-1 / SOL BUREAUX NIVEAU R+2

N°	REPERAGE	MATERIAUX	AMIANTE	TYPE
R2-1	SOL	COLLE CARRELAGE BLANC	NEGATIF

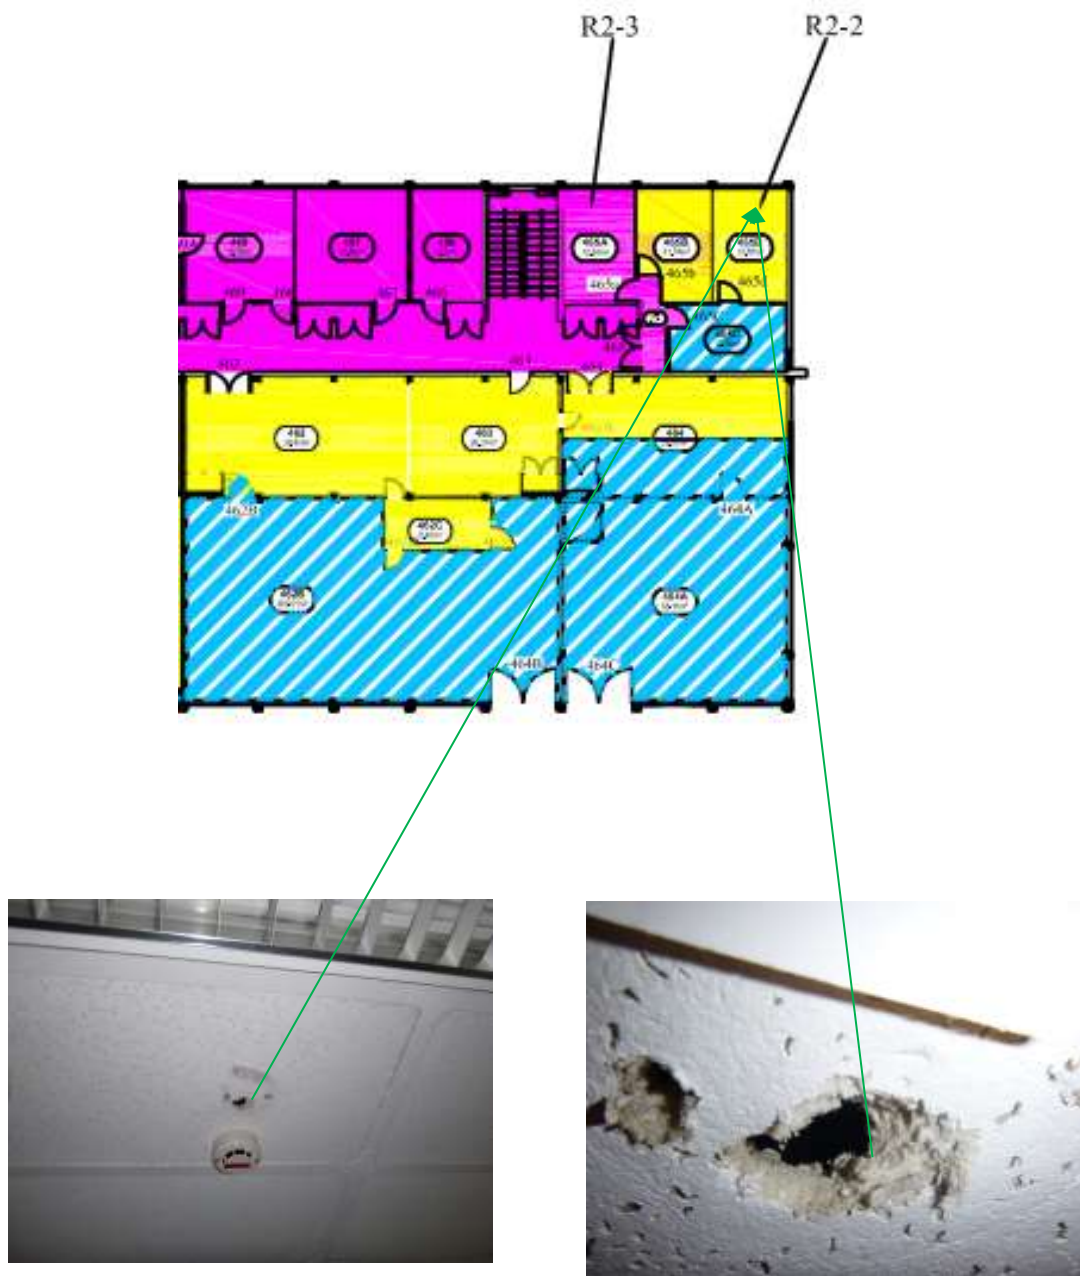
PRELEVEMENT R2-2 / PLAFOND BUREAUX NIVEAU R+2

N°	REPERAGE	MATERIAUX	AMIANTE	TYPE
R2-2	PLAFOND	PLAQUE FAUX PLAFOND	NEGATIF

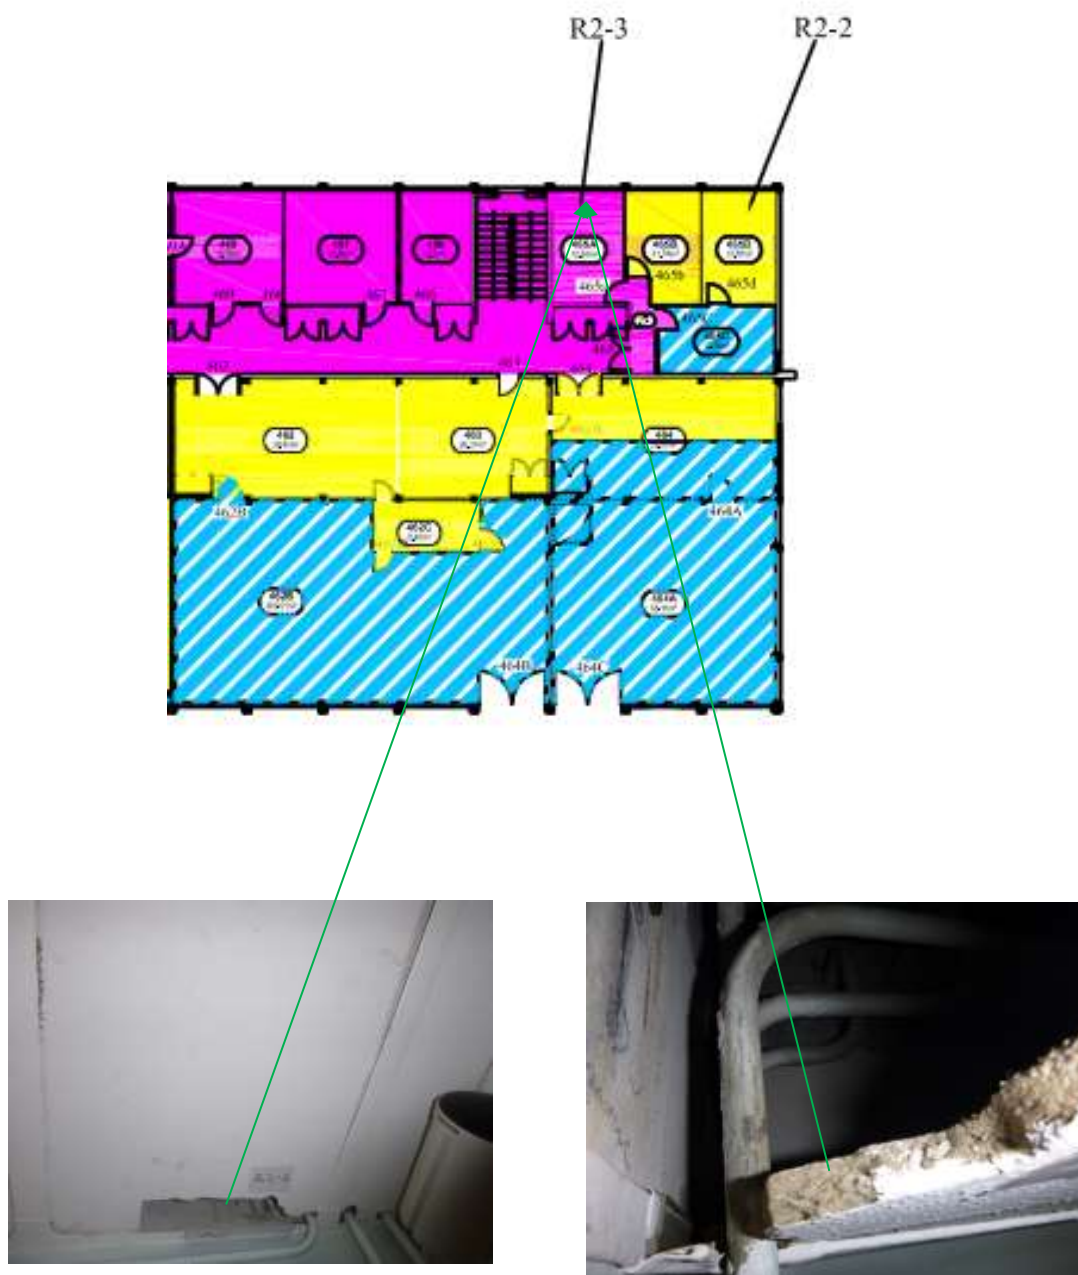
PRELEVEMENT R2-3 / PLAFOND BUREAUX NIVEAU R+2

N°	REPERAGE	MATERIAUX	AMIANTE	TYPE
R2-3	PLAFOND	PLAQUE FAUX PLAFOND	NEGATIF

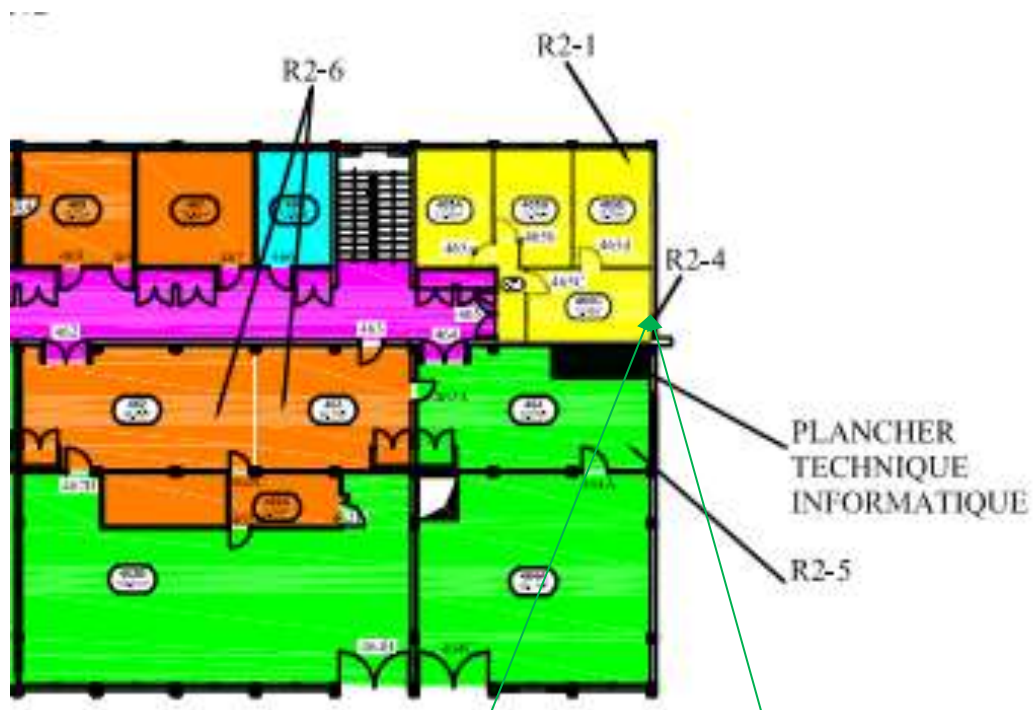
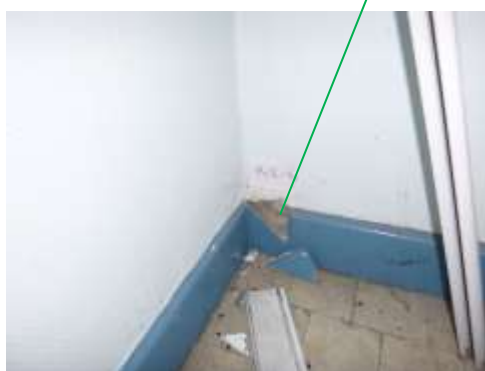
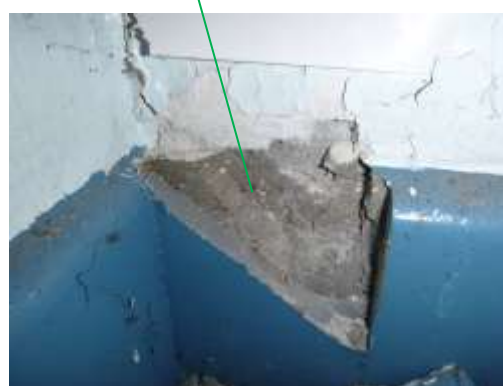
PRELEVEMENT R2-4 / MUR LOCAL 465 NIVEAU R+2

N°	REPERAGE	MATERIAUX	AMIANTE	TYPE
R2-4	MUR	COLLE PLINTHE	NEGATIF

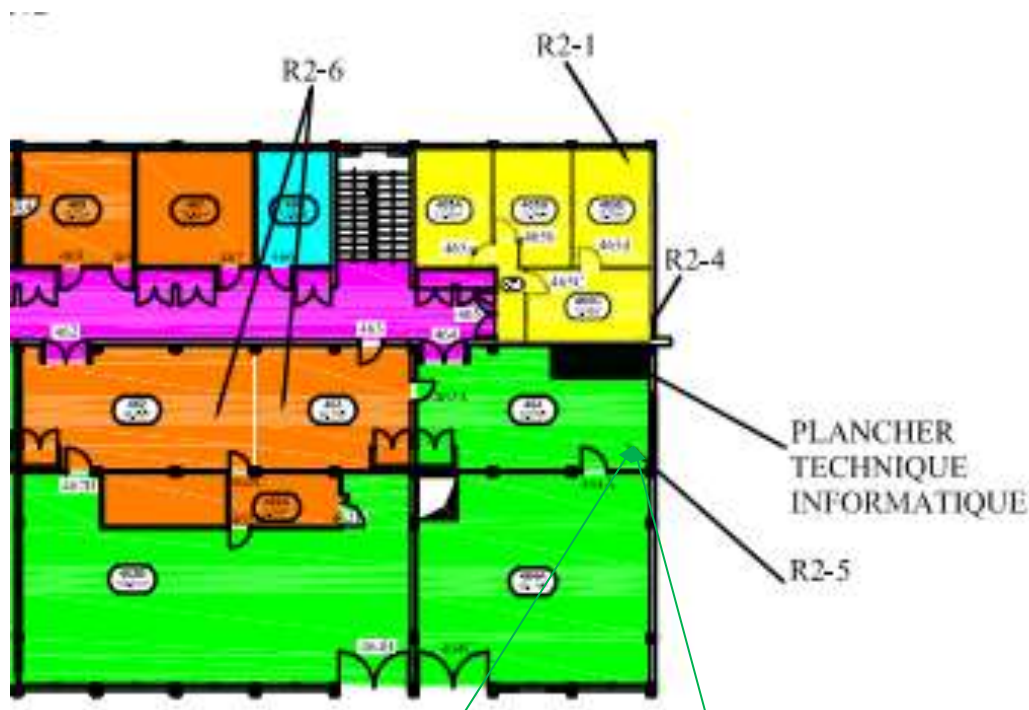
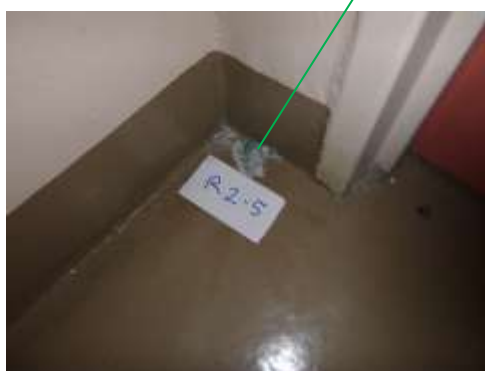
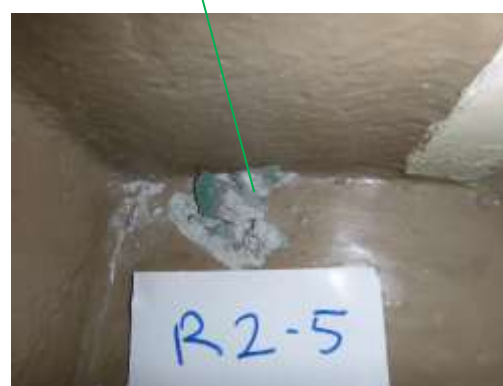
PRELEVEMENT R2-5 / SOL LOCAUX ANNEXES NIVEAU R+2

N°	REPERAGE	MATERIAUX	AMIANTE	TYPE
R2-5	SOL	BETON + PEINTURE	NEGATIF

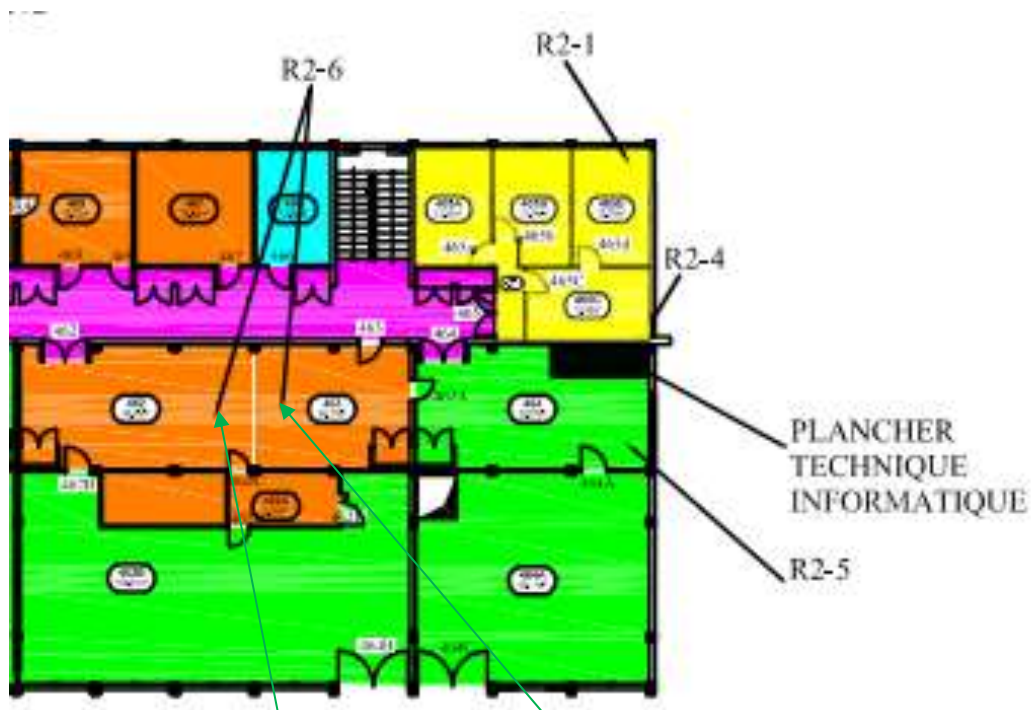
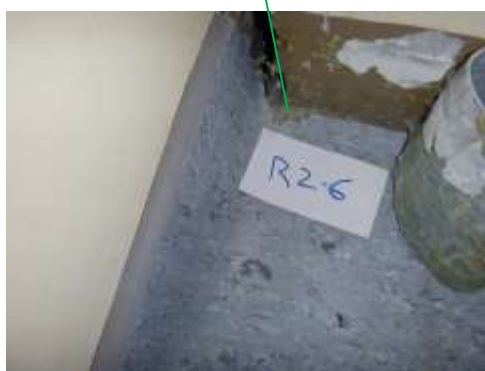
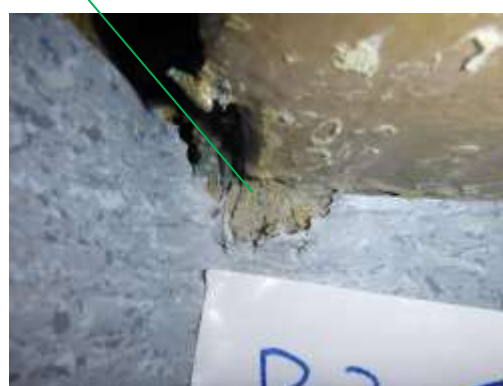
PRELEVEMENT R2-6 / SOL BUREAUX NIVEAU R+2

N°	REPERAGE	MATERIAUX	AMIANTE	TYPE
R2-6	SOL	LINO + COLLE + RAGREAGE	NEGATIF

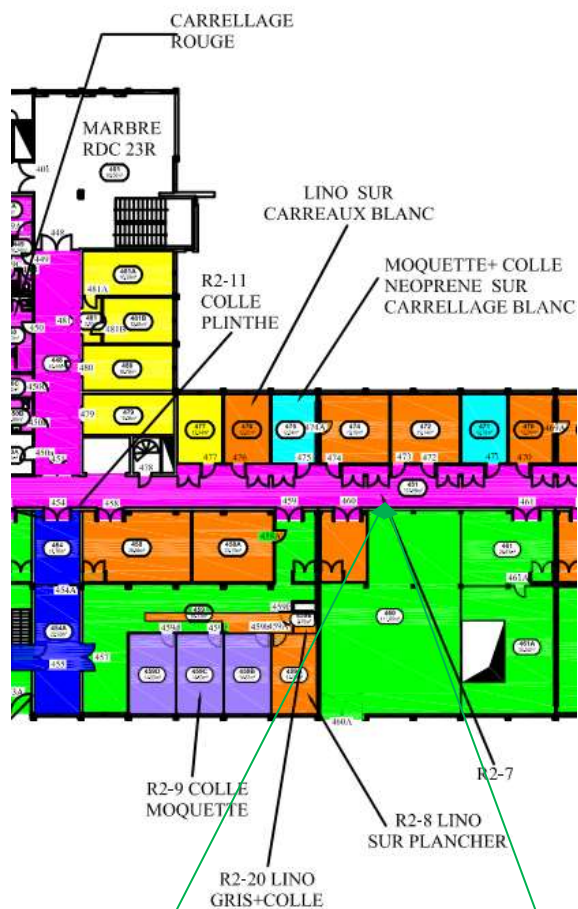
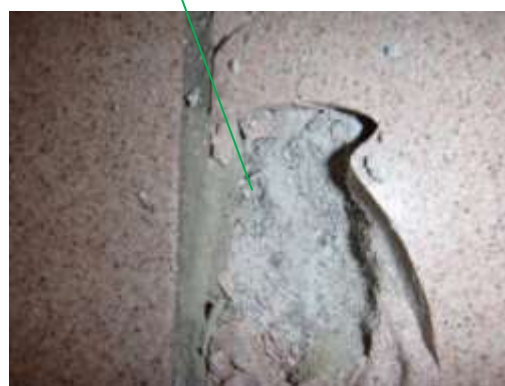
PRELEVEMENT R2-7 / SOL COULOIR + SANITAIRES NIVEAU R+2

N°	REPERAGE	MATERIAUX	AMIANTE	TYPE
R2-7	SOL	COLLE + CARRELLAGE	NEGATIF

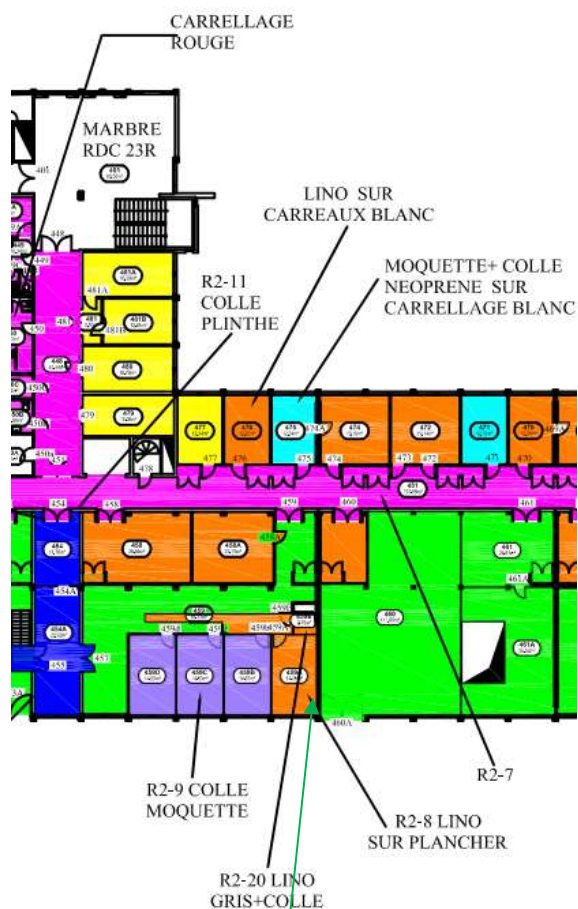
PRELEVEMENT R2-8 / SOL LOCAL 459A NIVEAU R+2

N°	REPERAGE	MATERIAUX	AMIANTE	TYPE
R2-8	SOL	LINO + COLLE + RAGREAGE	NEGATIF

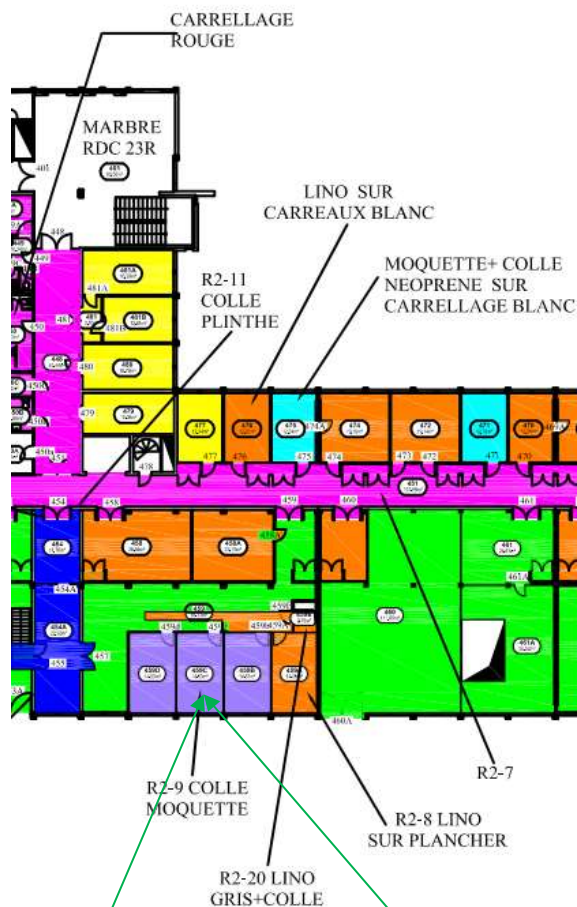
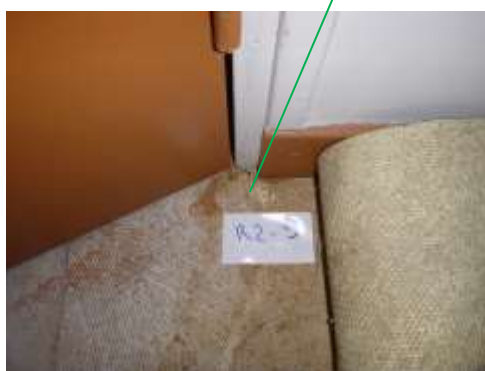
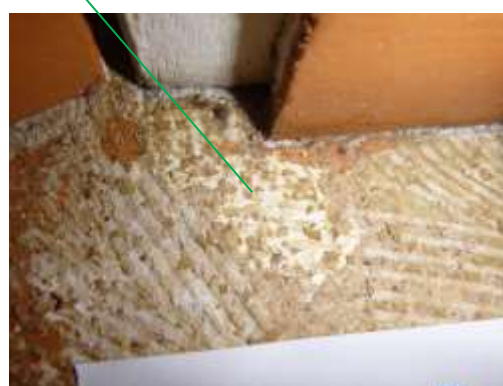
PRELEVEMENT R2-9 / SOL LOCAUX 459B/C/D NIVEAU R+2

N°	REPERAGE	MATERIAUX	AMIANTE	TYPE
R2-9	SOL	COLLE MOQUETTE	NEGATIF

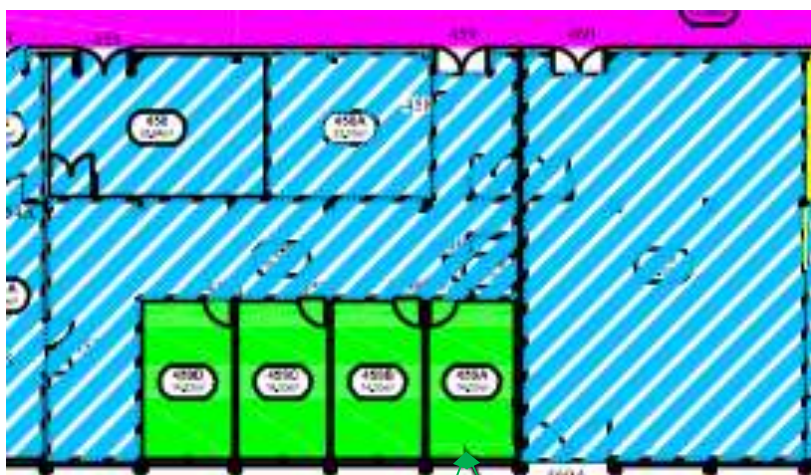
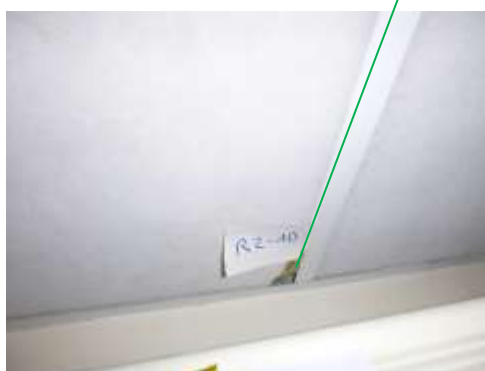
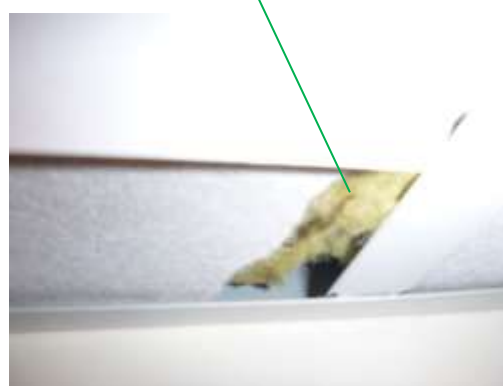
PRELEVEMENT R2-10 / PLAFOND LOAL 459 NIVEAU R+2

N°	REPERAGE	MATERIAUX	AMIANTE	TYPE
R2-10	PLAFOND	DALLE DE FAUX PLAFOND	NEGATIF

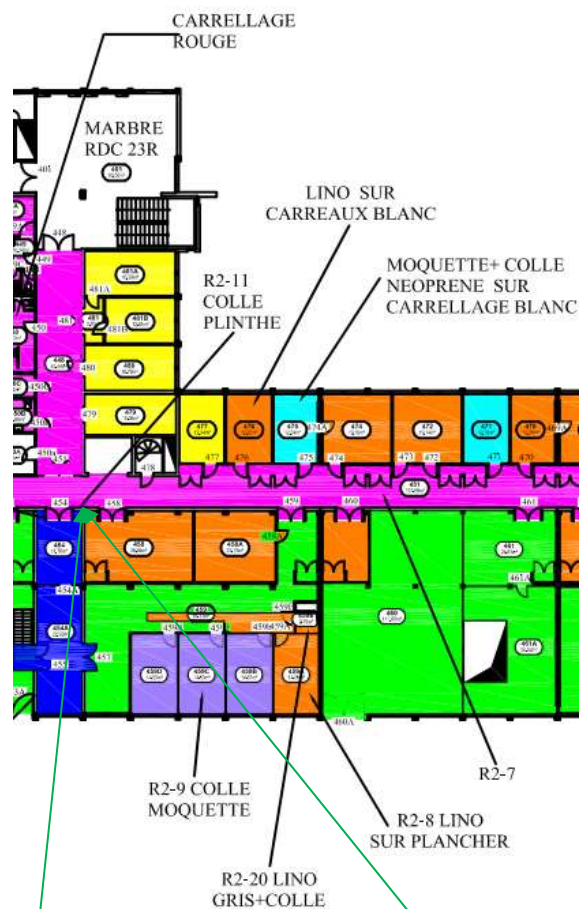
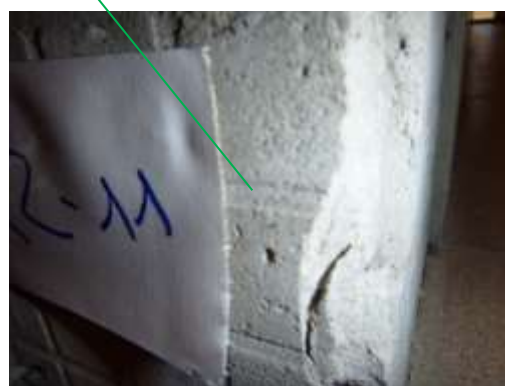
PRELEVEMENT R2-11 / MUR COULOIR NIVEAU R+2

N°	REPERAGE	MATERIAUX	AMIANTE	TYPE
R2-11	MUR	COLLE PLINTE	NEGATIF

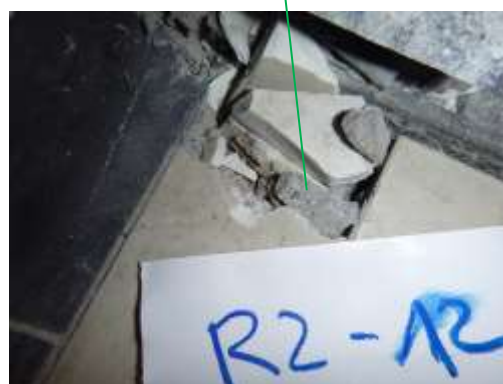
N°	REPERAGE	MATERIAUX	AMIANTE	TYPE
R2-12	SOL	COLLE CARRELAGE	NEGATIF

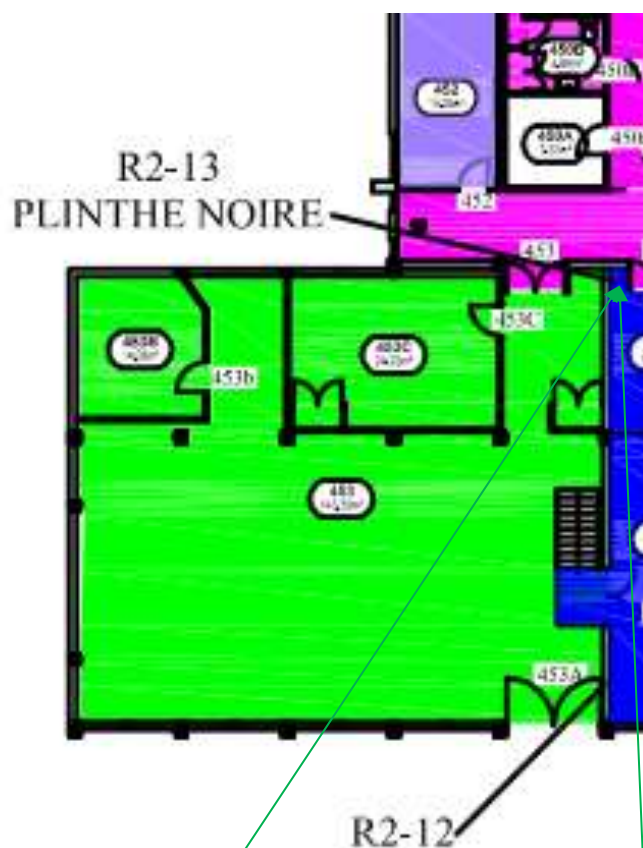
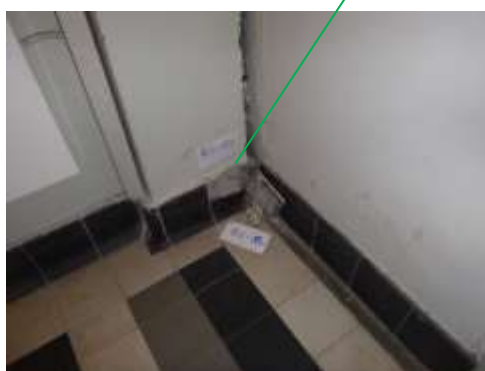
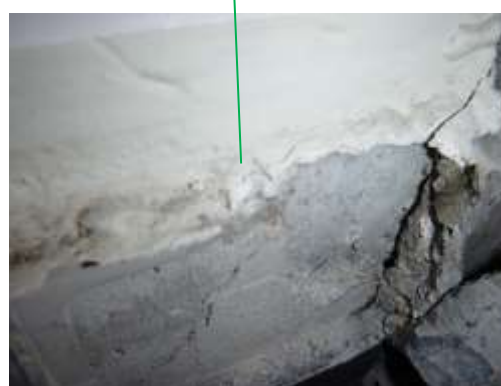
PRELEVEMENT R2-13 / MUR LOCAL 454 NIVEAU R+2

N°	REPERAGE	MATERIAUX	AMIANTE	TYPE
R2-13	MUR	COLLE PLINTHE NOIRE	NEGATIF

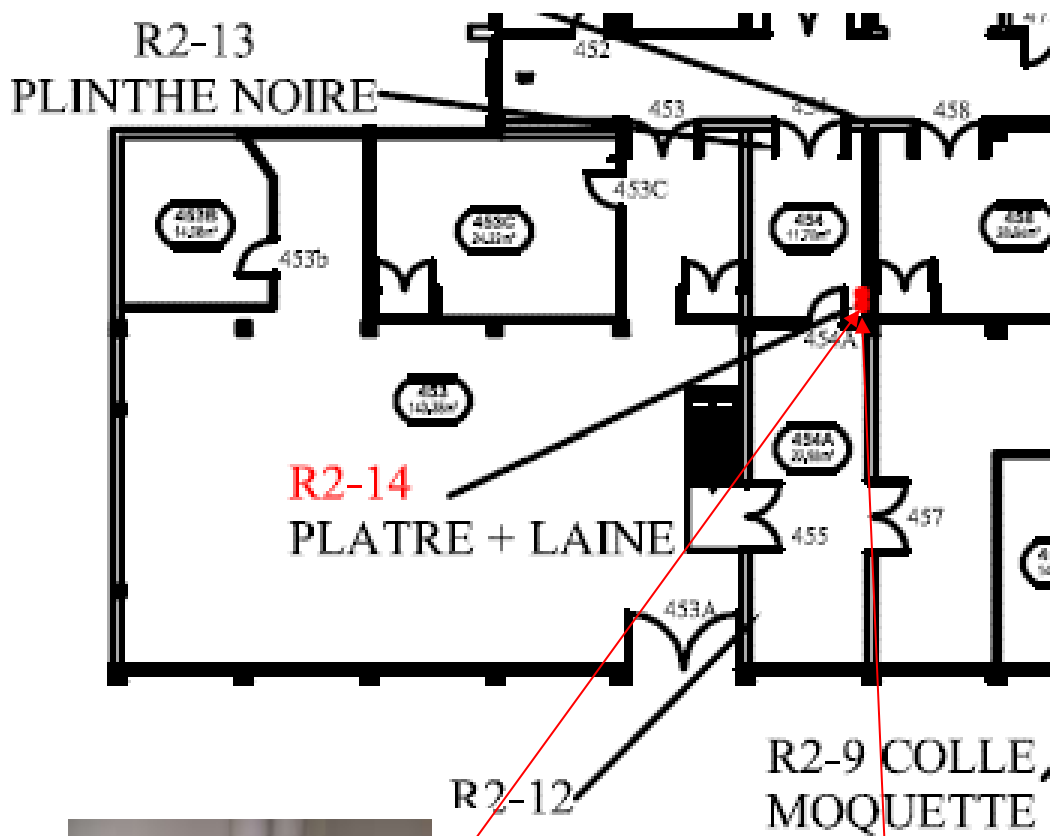
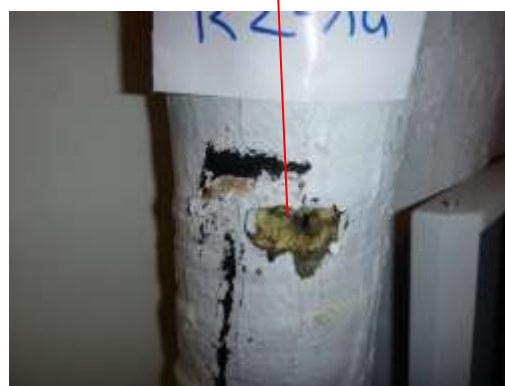
PRELEVEMENT R2-14 / MUR LOCAL 454 NIVEAU R+2

**-Présence d'amiante de type Chrysotile sur l'échantillon R2-14 situé sur les conduites du local 454 au
niveau R+2**

R2-13
	Conduites	Plâtre + laine	Présence d'amiante de type Chrysotile   R2-14
Local 478	Mur	Enduit + peinture	Absence d'amiante

N°	REPERAGE	MATERIAUX	AMIANTE	TYPE
R2-14	CONDUITES	PLATRE + LAINE	POSITIF	CHRYSTILE

Bâtiment / local ou zone homogène : MUR DU LOCAL 454 NIVEAU R+2

Identifiant Matériau : R2-14

Matériau : PLATRE + LAINE

Résultat EP : évaluation périodique

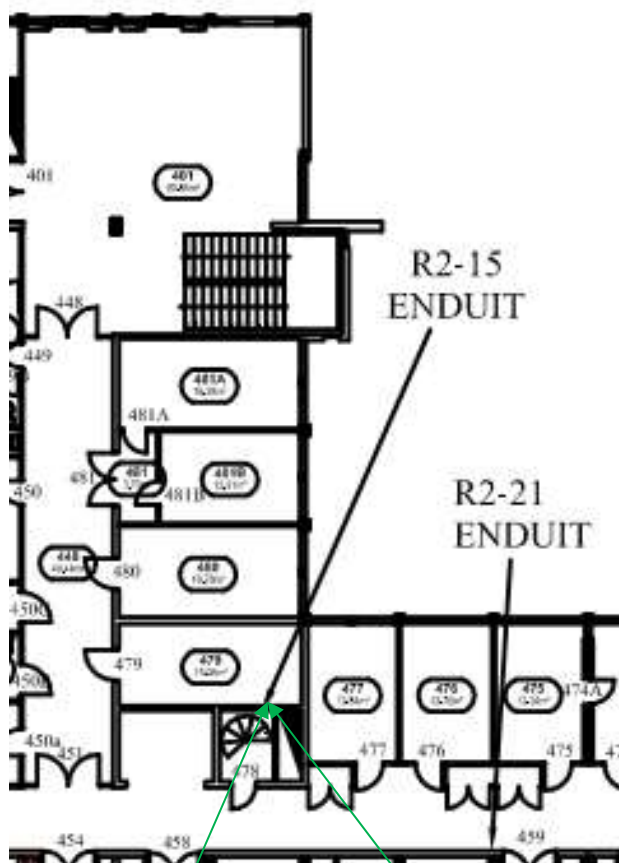
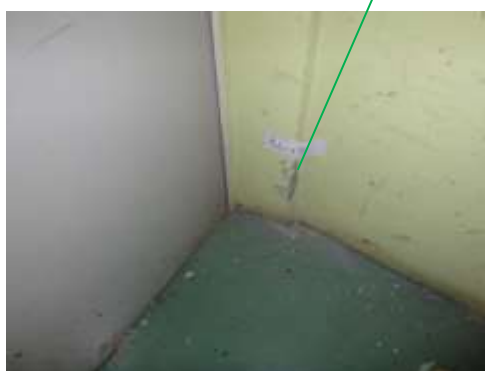
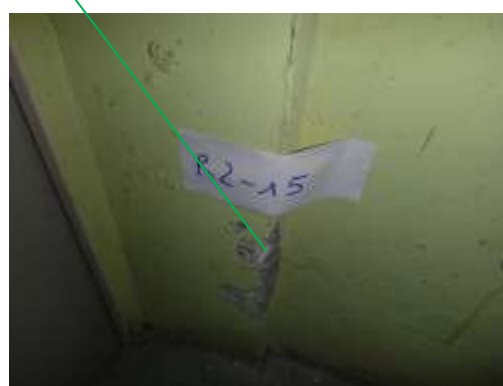
PRELEVEMENT R2-15 / MUR LOCAL 478 NIVEAU R+2

N°	REPERAGE	MATERIAUX	AMIANTE	TYPE
R2-15	MUR	ENDUIT + PEINTURE	NEGATIF

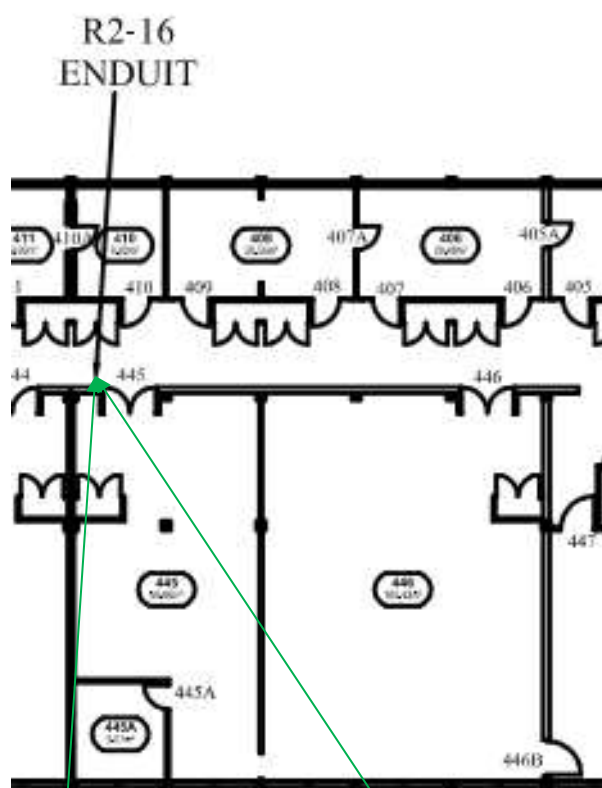
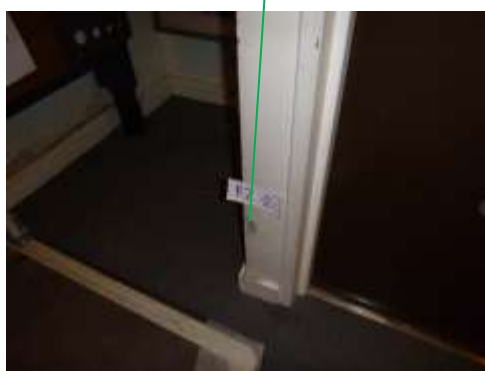
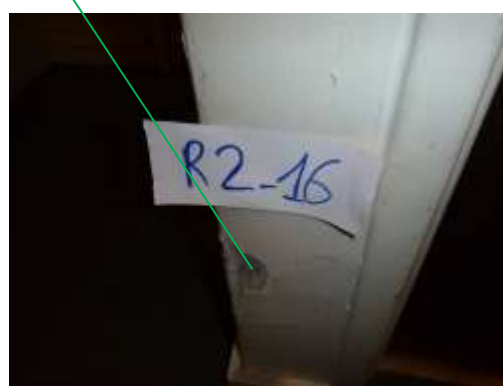
PRELEVEMENT R2-16 / MUR LOCAL 445 NIVEAU R+2

N°	REPERAGE	MATERIAUX	AMIANTE	TYPE
R2-16	MUR	ENDUIT + PEINTURE	NEGATIF

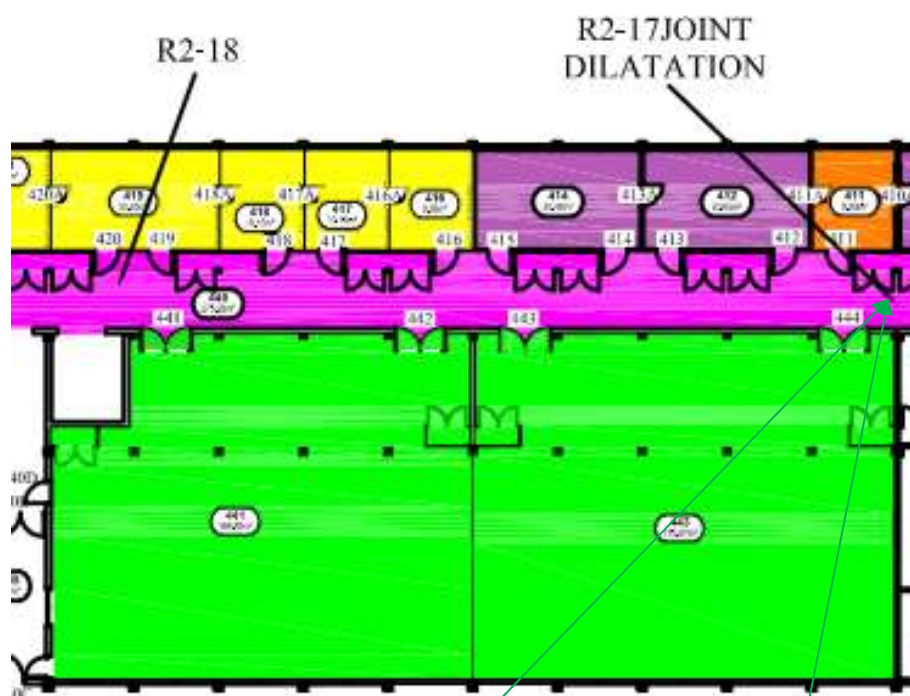
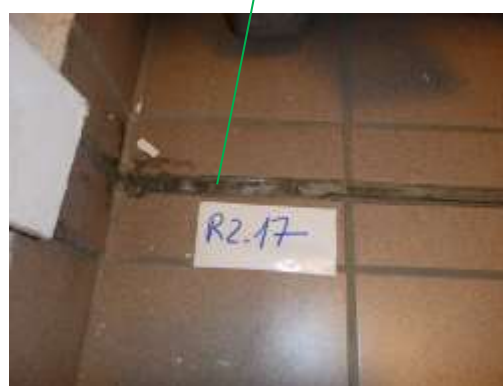
PRELEVEMENT R2-17 / JOINT DE DILATATION COULOIR NIVEAU R+2

N°	REPERAGE	MATERIAUX	AMIANTE	TYPE
R2-17	JOINT DILATATION	JOINT MASTIC	NEGATIF

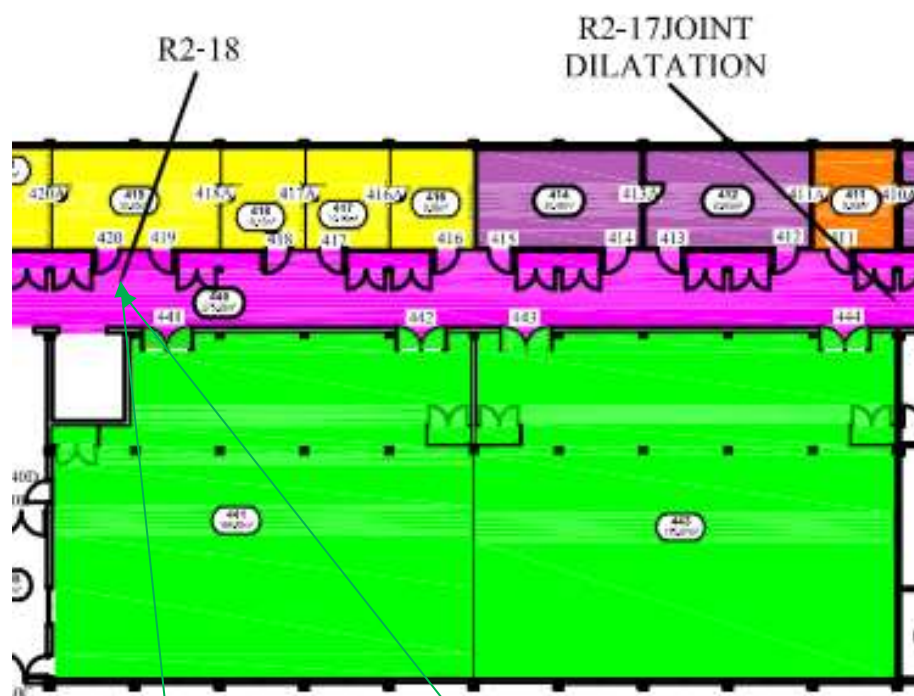
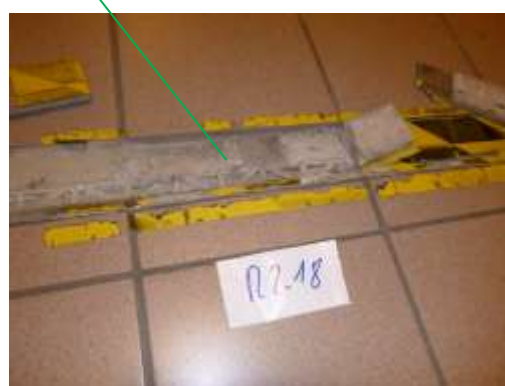
PRELEVEMENT R2-18 / SOL COULOIR NIVEAU R+2

N°	REPERAGE	MATERIAUX	AMIANTE	TYPE
R2-18	SOL	CHAPE MAIGRE CARRELAGE	NEGATIF

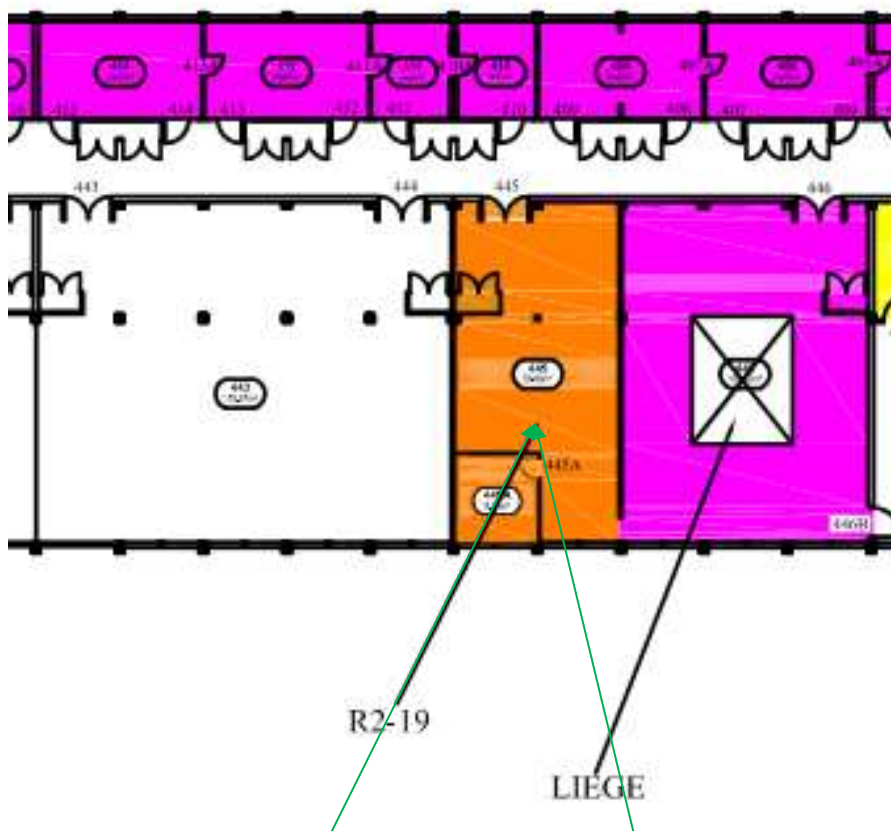
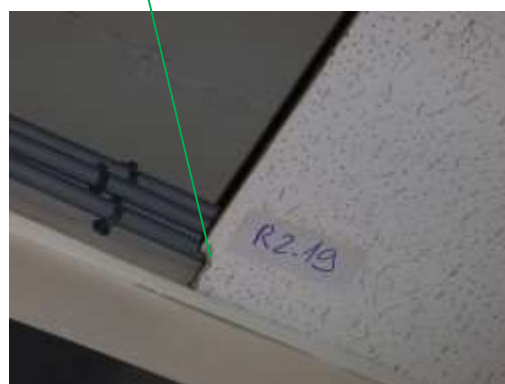
PRELEVEMENT R2-19 / PLAFOND LOCAL 445 NIVEAU R+2

N°	REPERAGE	MATERIAUX	AMIANTE	TYPE
R2-19	PLAFOND	DALLE FAUX PLAFOND	NEGATIF

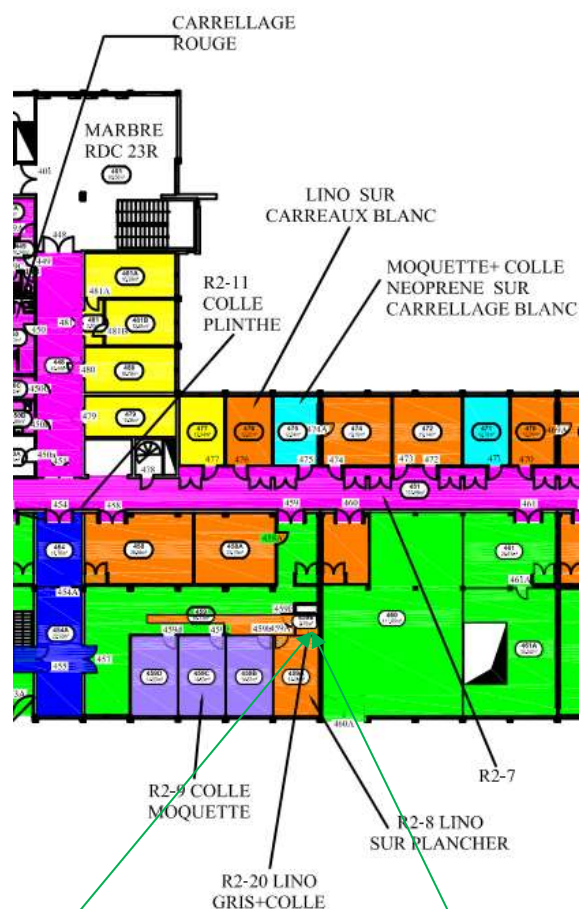
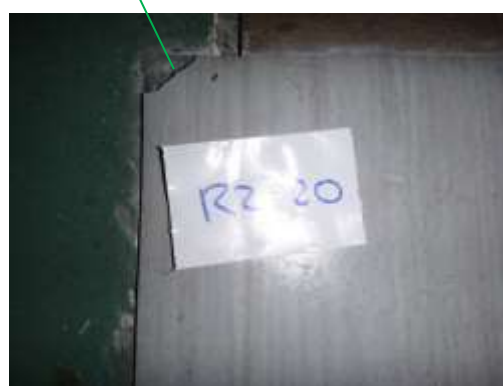
PRELEVEMENT R2-20 / SOL LOCAL 459 NIVEAU R+2

N°	REPERAGE	MATERIAUX	AMIANTE	TYPE
R2-20	SOL	LINO + COLLE	NEGATIF

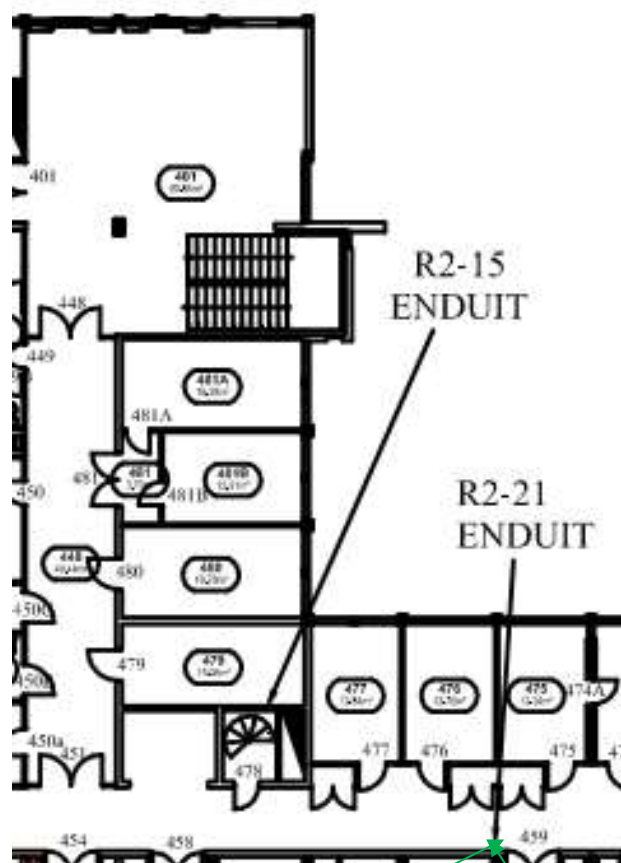
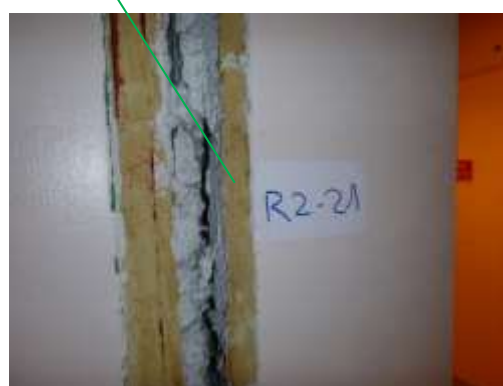
PRELEVEMENT R2-21 / MUR COULOIR NIVEAU R+2

N°	REPERAGE	MATERIAUX	AMIANTE	TYPE
R2-21	MUR	ENDUIT + PEINTURE	NEGATIF
