CEA GRENOBLE

REPERAGE AMIANTE AVANT TRAVAUX BATIMENT 10.05 RDC

GREB104176RA3	<div>G R E</div> <div>B 1 0</div> <div>4 1 7 6</div> <div>R A 3</div>
---------------	---

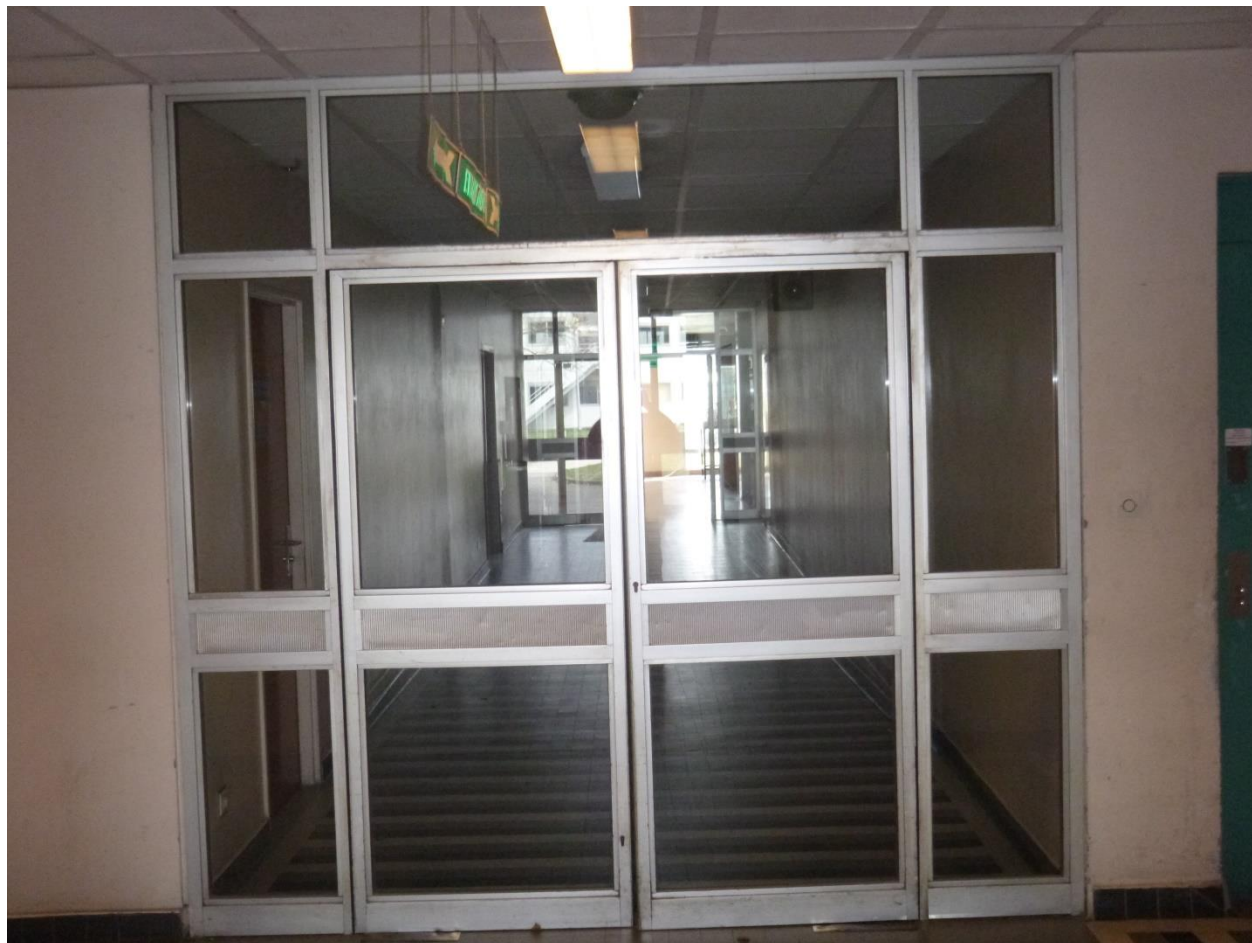
Tous les joints mastic de vitres des ensembles portes alu et cloisons vitrées des voies de circulation intérieures sont amiantés. (Prélèvement d'origine RDC30)

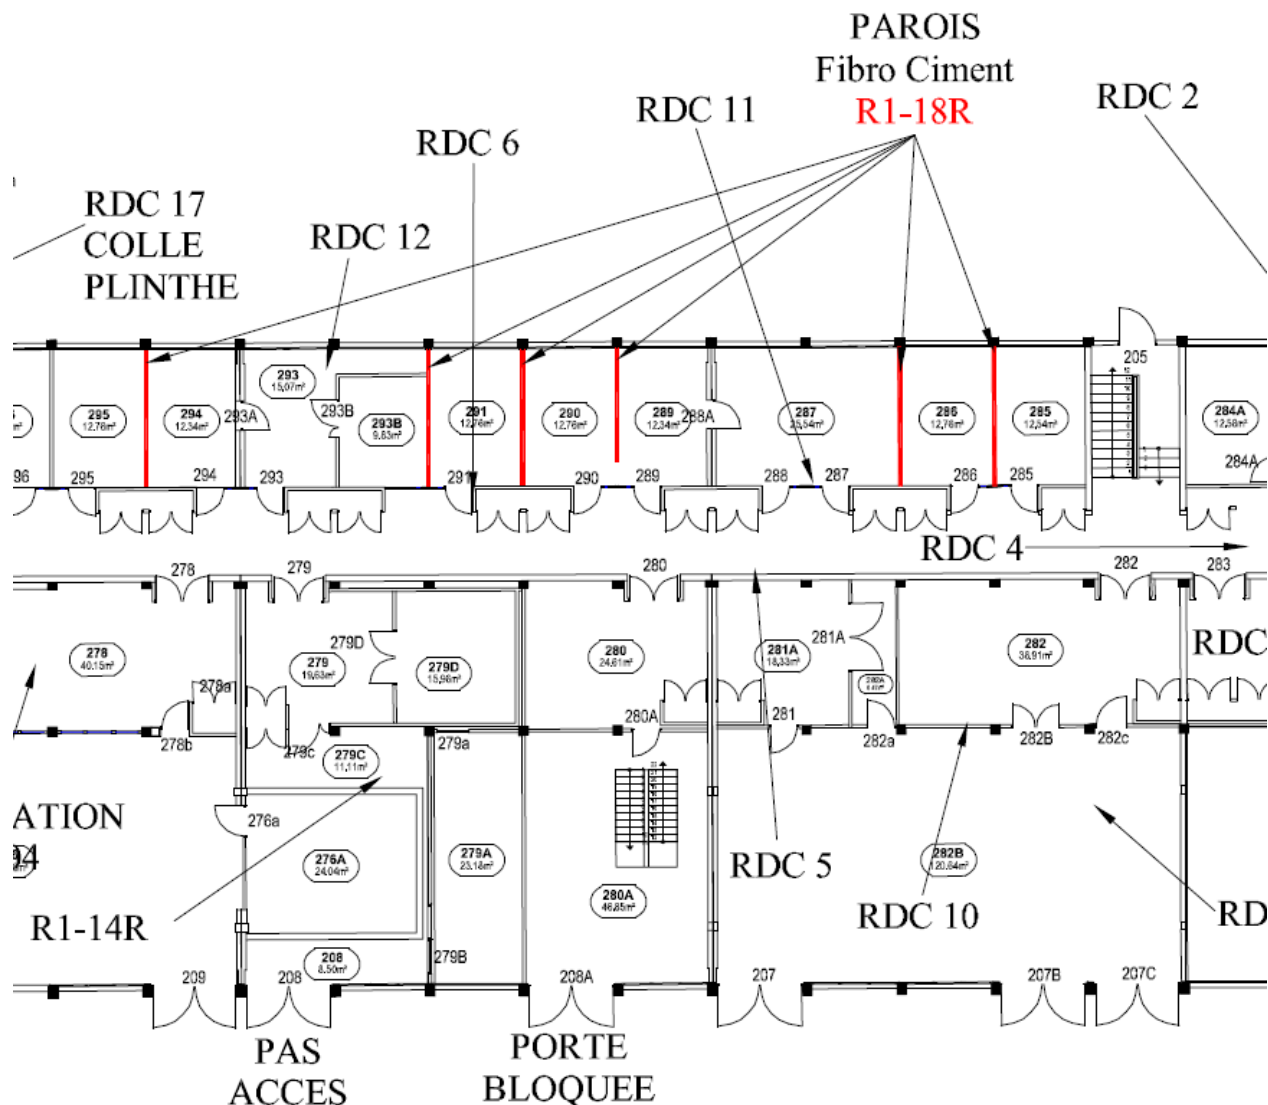
Des parois amiantées ont été repérées, prélèvement de référence R1-18 (rapport niveau R+1).

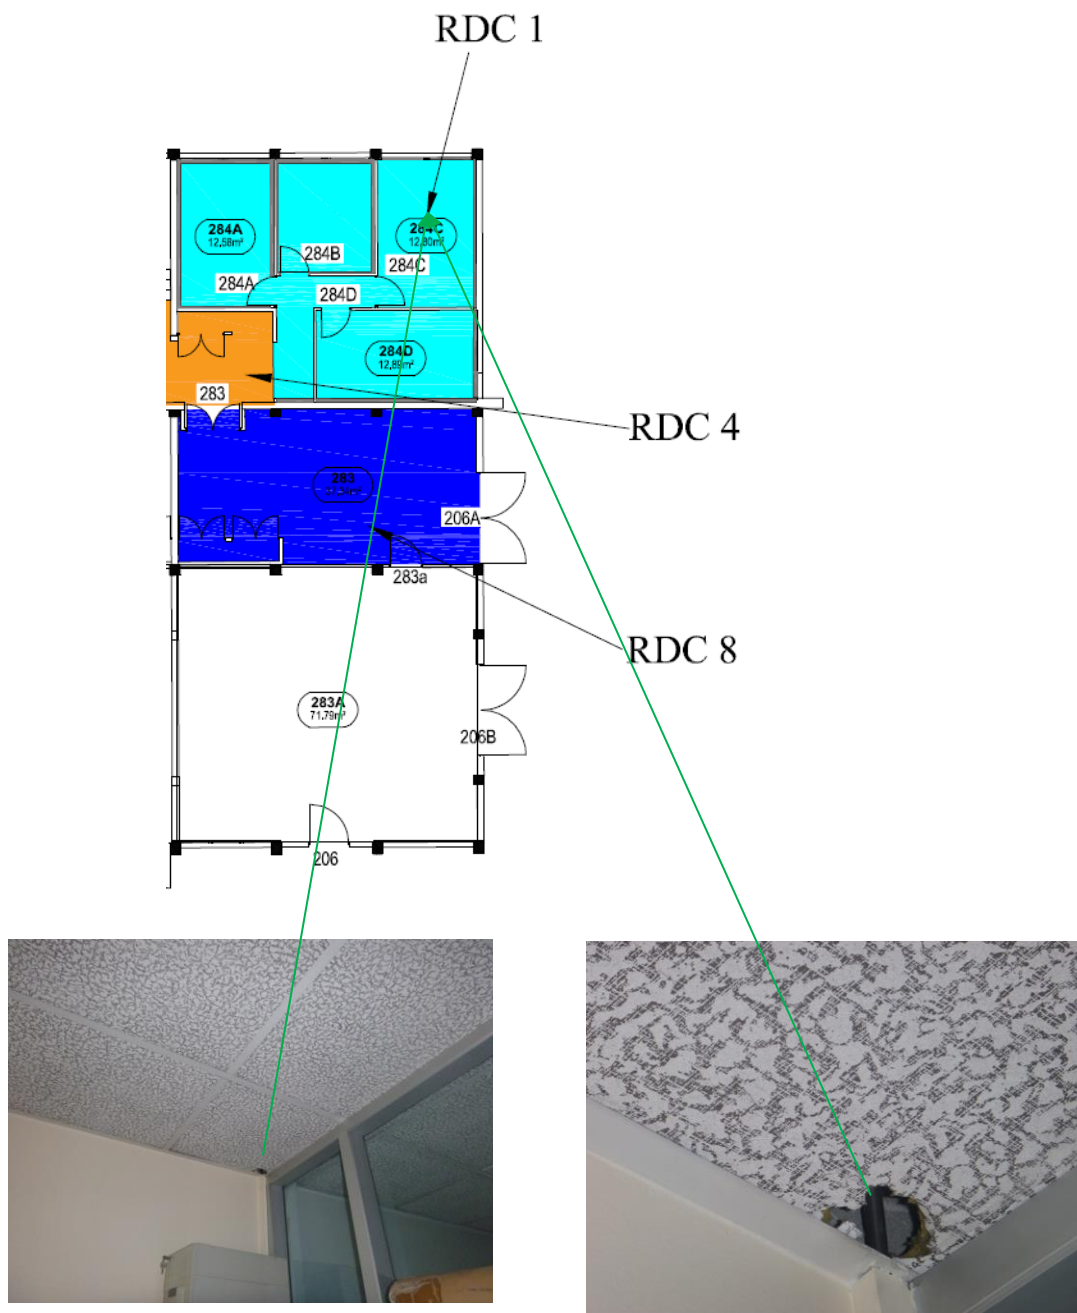
PRELEVEMENT RDC1 / FAUX PLAFOND LOCAL 284C NIVEAU RDC

N°	REPERAGE	MATERIAUX	AMIANTE	TYPE
RDC1	FAUX PLAFOND	DALLE	NEGATIF

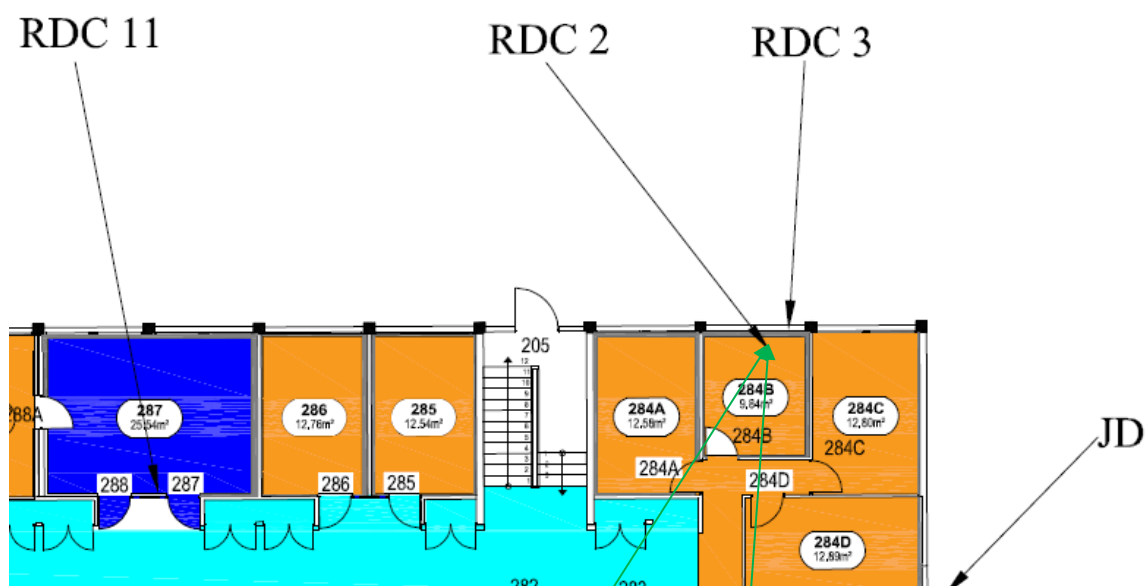
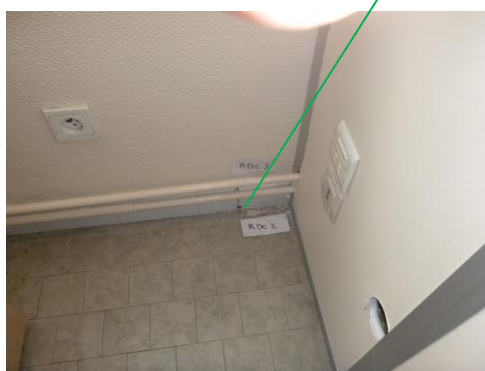
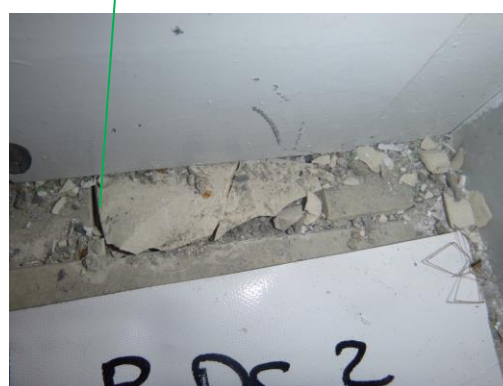
PRELEVEMENT RDC2 / SOL LOCAL 284B NIVEAU RDC

N°	REPERAGE	MATERIAUX	AMIANTE	TYPE
RDC2	SOL	COLLE CARRELAGE+ RAGREAGE	NEGATIF

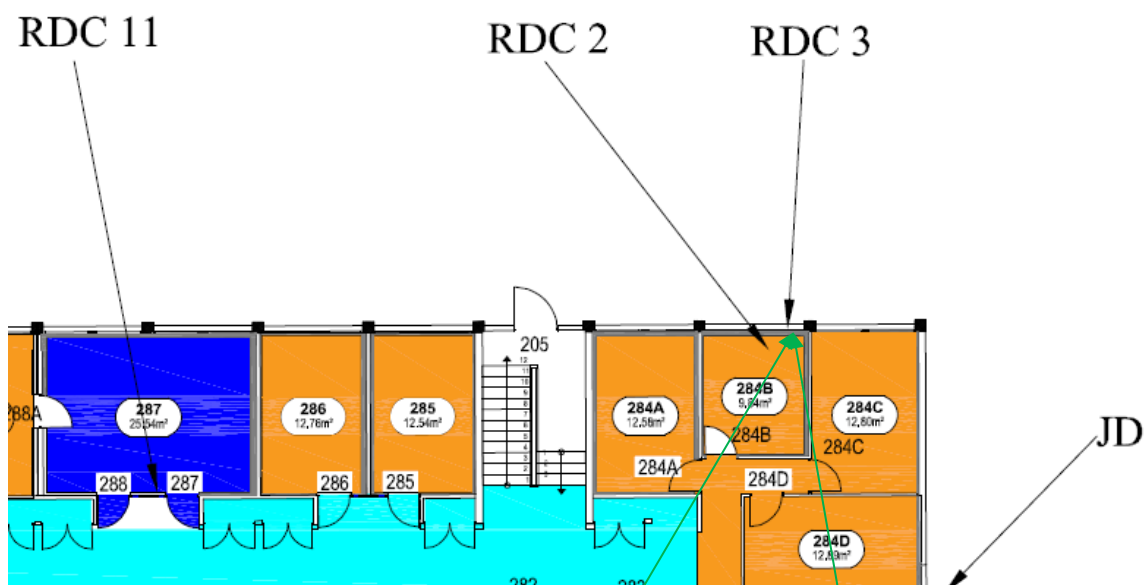
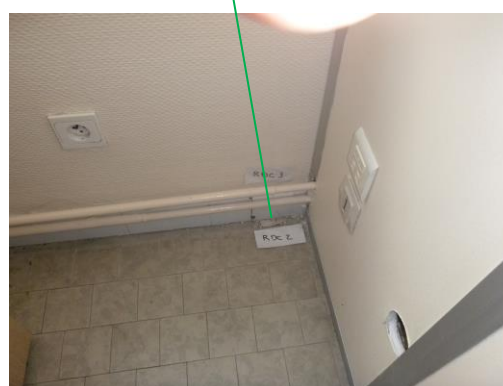
PRELEVEMENT RDC3 / PLINTHE GRISE LOCAL 284B NIVEAU RDC

N°	REPERAGE	MATERIAUX	AMIANTE	TYPE
RDC3	PLINTHE GRISE	COLLE	NEGATIF

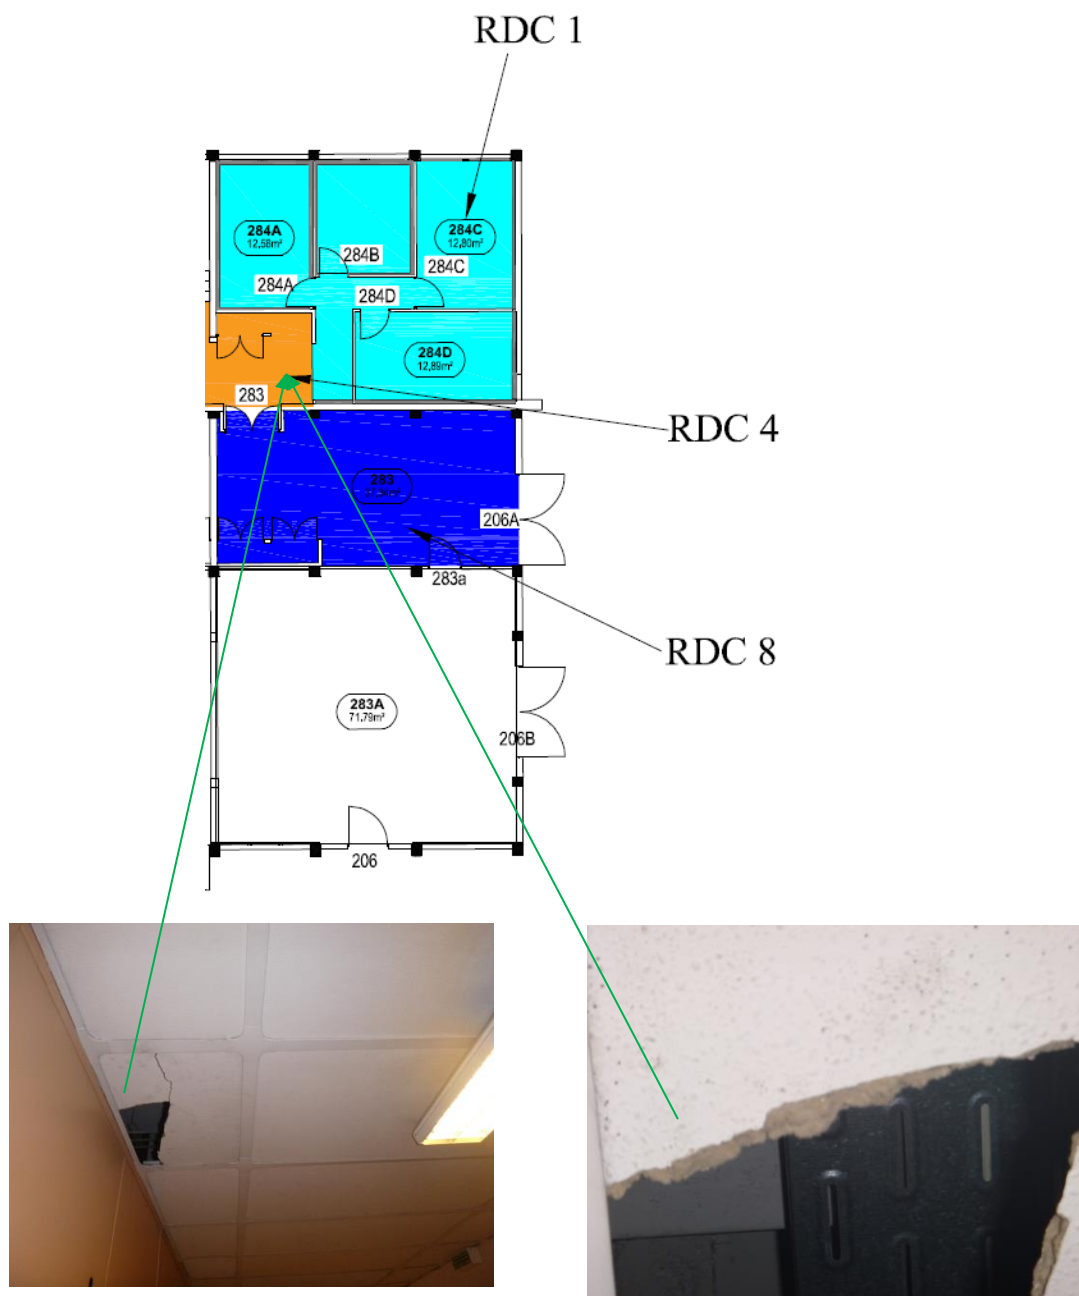
PRELEVEMENT RDC4 / FAUX PLAFOND CIRCULATION COTE VERCORS NIVEAU RDC

N°	REPERAGE	MATERIAUX	AMIANTE	TYPE
RDC4	FAUX PLAFOND	DALLE	NEGATIF

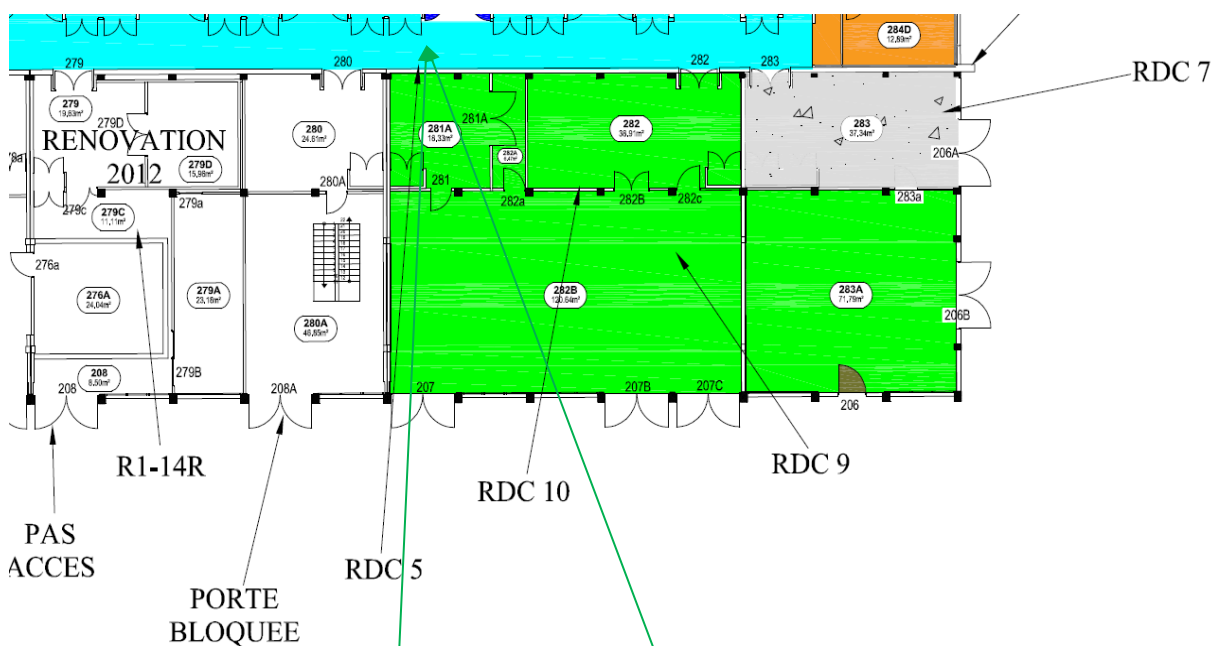
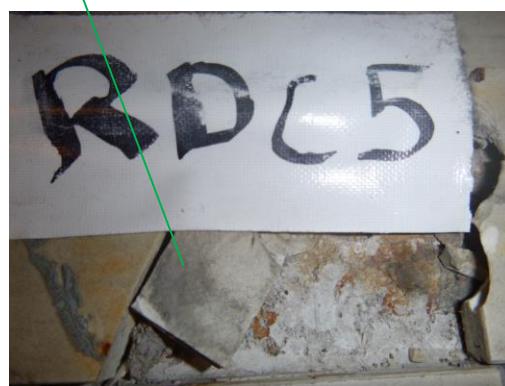
PRELEVEMENT RDC5 / SOL CIRCULATION COTE VERCORS NIVEAU RDC

N°	REPERAGE	MATERIAUX	AMIANTE	TYPE
RDC5	SOL	COLLE + RAGREAGE	NEGATIF

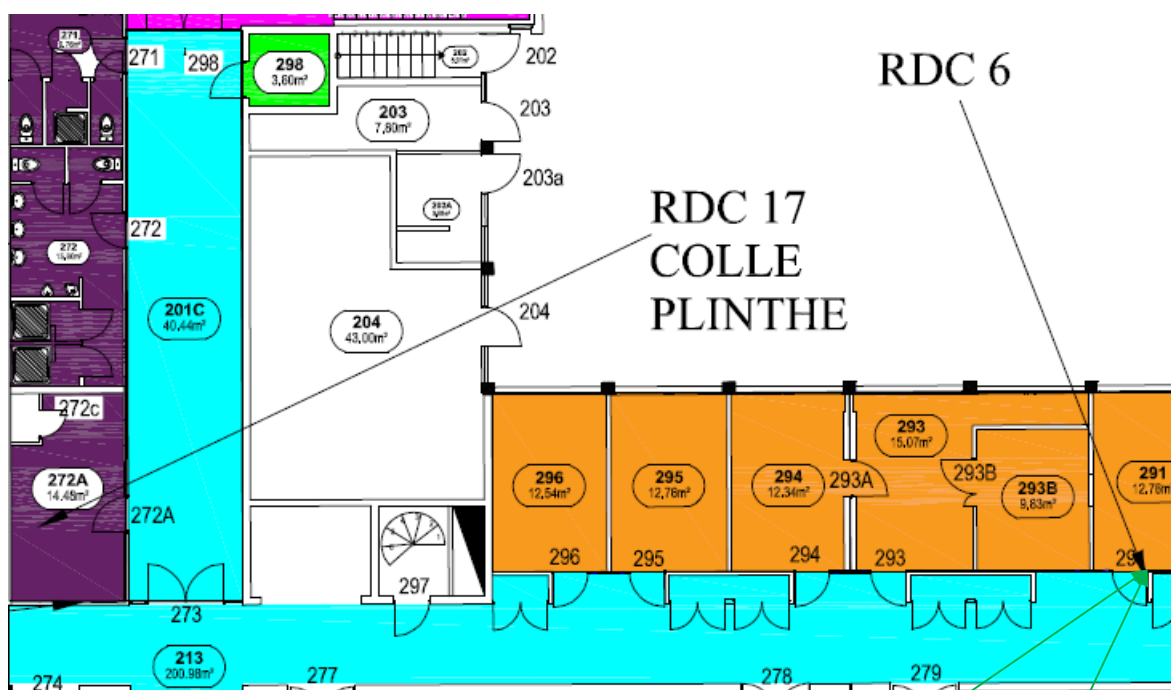
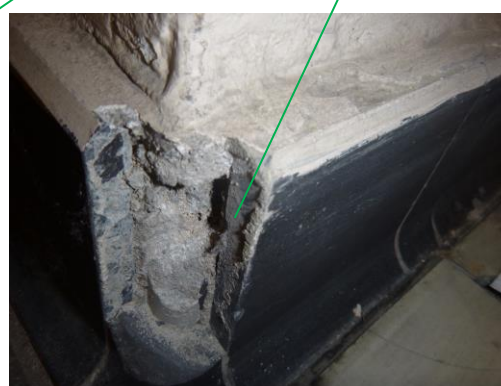
**PRELEVEMENT RDC6 / PLINTHE GRISE CIRCULATION COTE
VERCORS NIVEAU RDC**

N°	REPERAGE	MATERIAUX	AMIANTE	TYPE
RDC6	PLINTHE GRISE	COLLE	NEGATIF

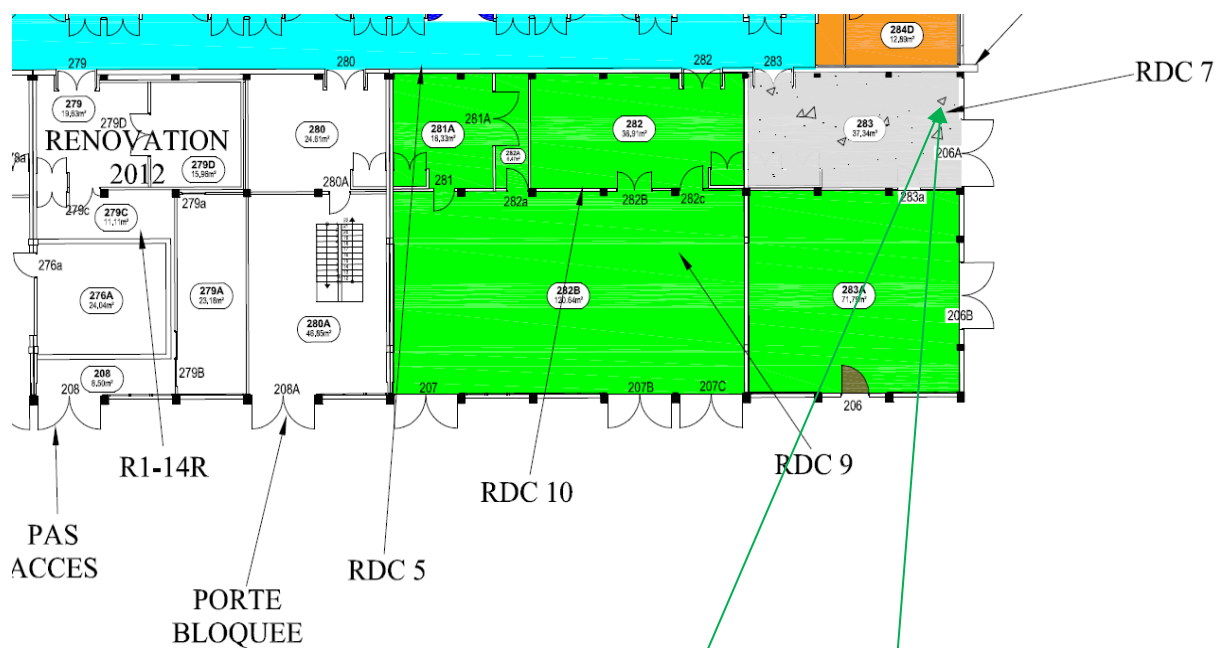
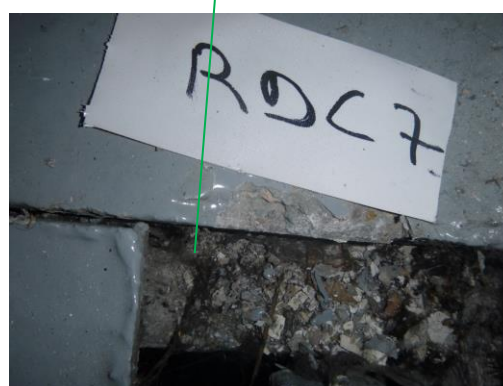
PRELEVEMENT RDC7 / SOL LOCAL 283 NIVEAU RDC

N°	REPERAGE	MATERIAUX	AMIANTE	TYPE
RDC7	SOL	DALLE	NEGATIF

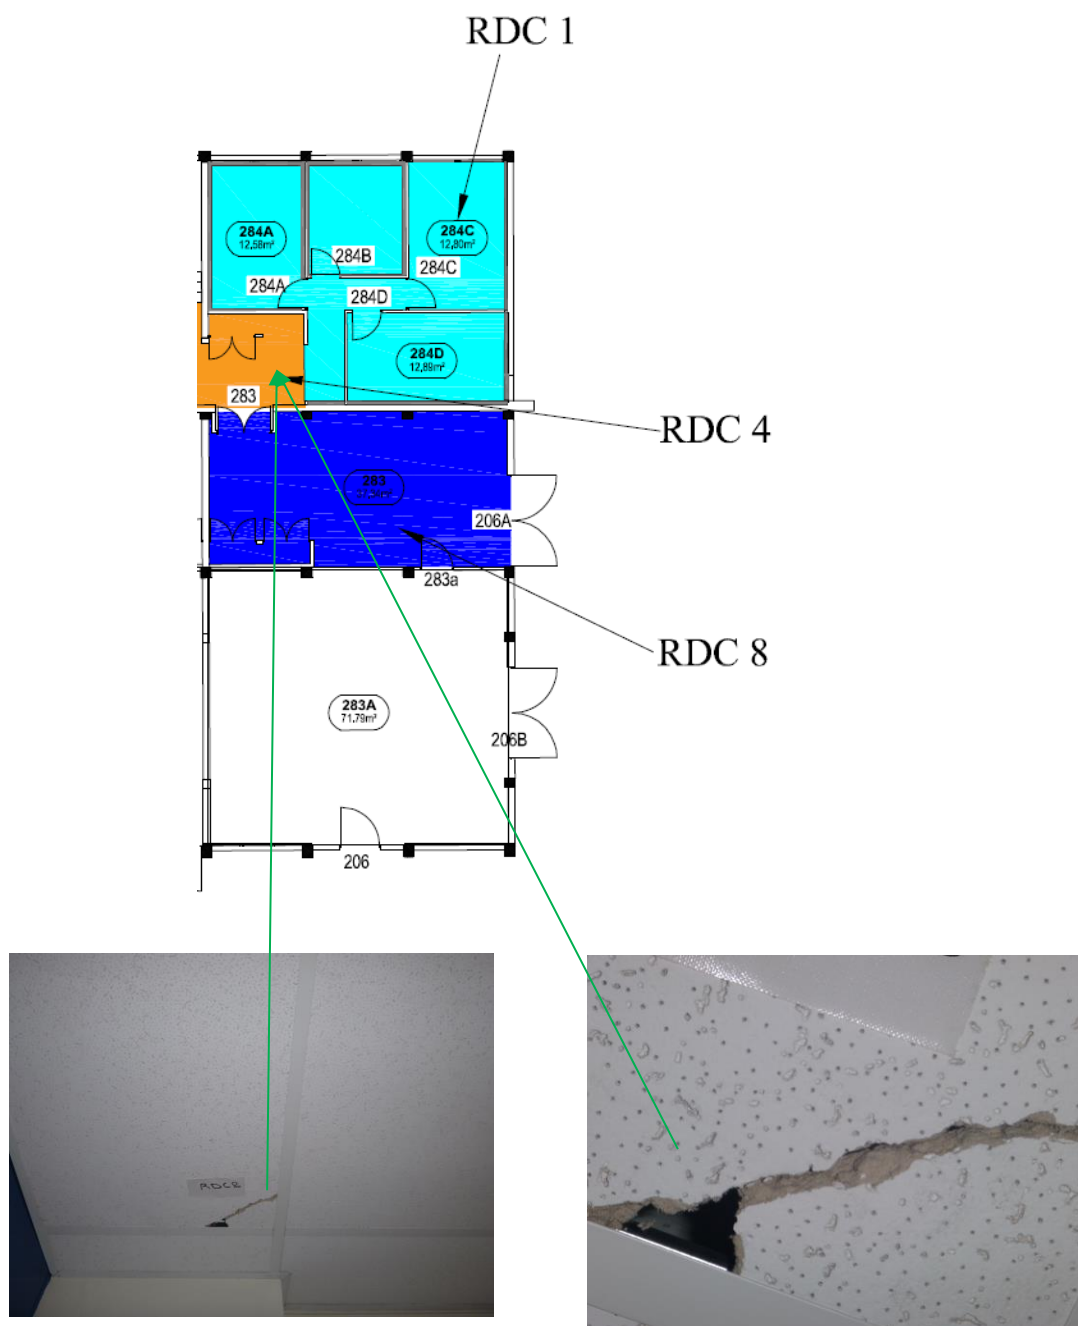
PRELEVEMENT RDC8 / FAUX PLAFOND LOCAL 283 NIVEAU RDC

N°	REPERAGE	MATERIAUX	AMIANTE	TYPE
RDC8	FAUX PLAFOND	DALLE	NEGATIF

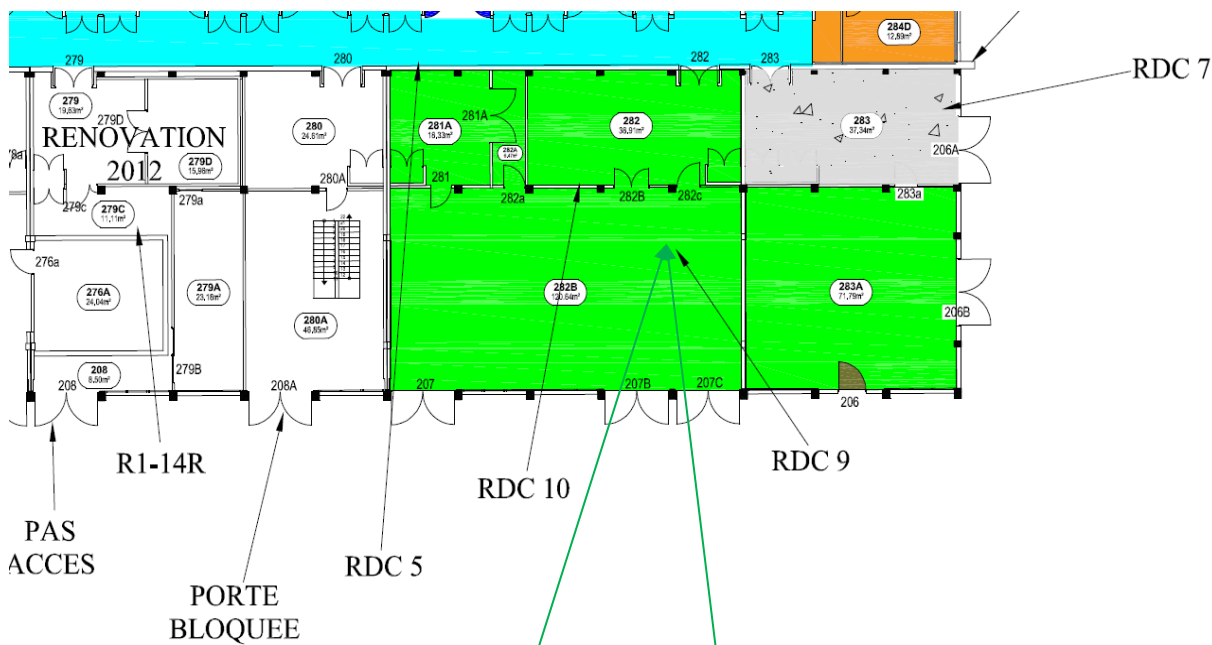
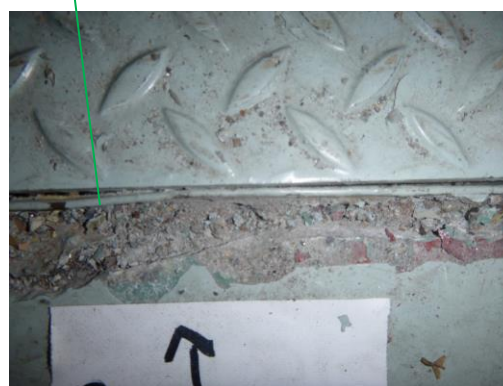
PRELEVEMENT RDC9 / SOL LOCAL 282B NIVEAU RDC

N°	REPERAGE	MATERIAUX	AMIANTE	TYPE
RDC9	SOL	DALLE DE SOL + PEINTURE	NEGATIF

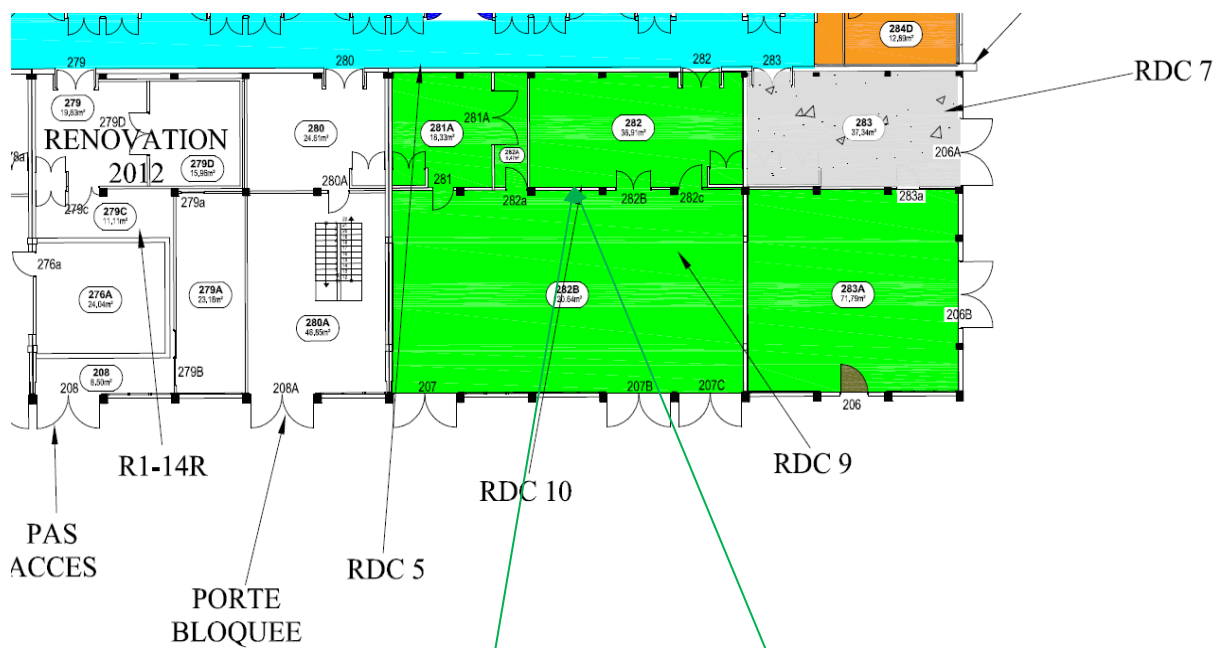
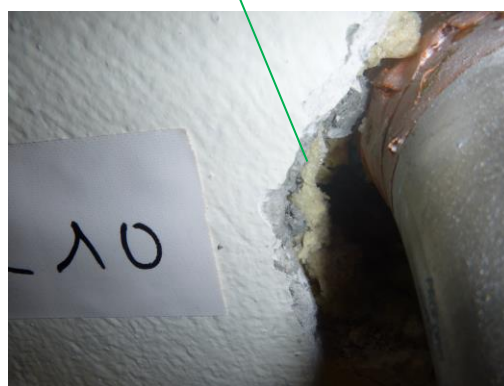
PRELEVEMENT RDC10 / MUR LOCAL 282 NIVEAU RDC

N°	REPERAGE	MATERIAUX	AMIANTE	TYPE
RDC10	MUR	ENDUIT	NEGATIF

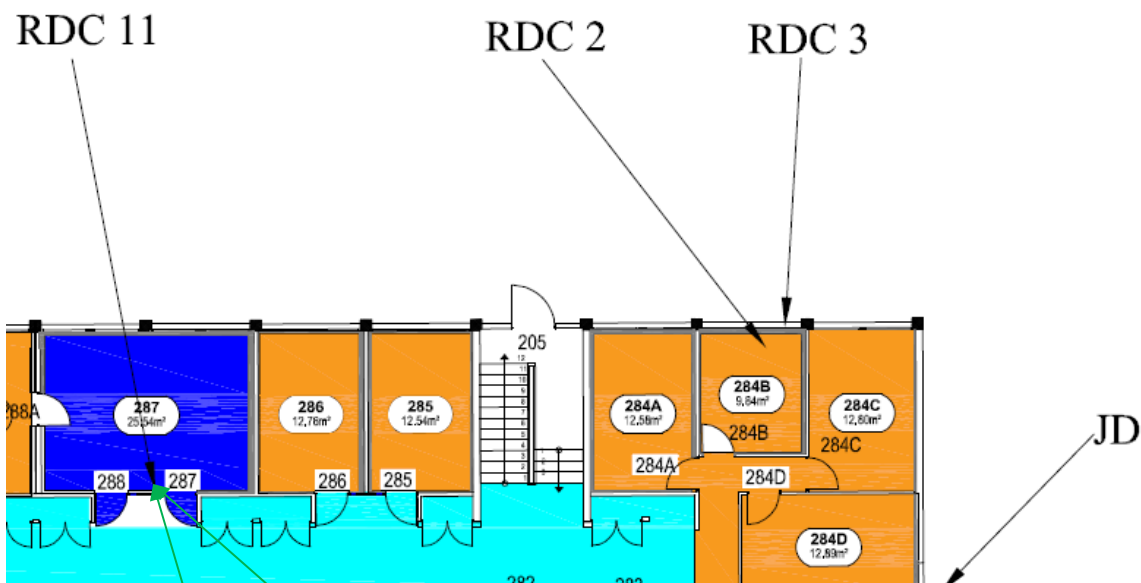
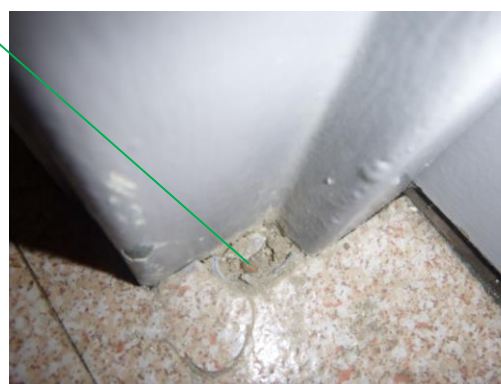
PRELEVEMENT RDC11 / SOL LOCAL 287 NIVEAU RDC

N°	REPERAGE	MATERIAUX	AMIANTE	TYPE
RDC11	SOL	LINO + COLLE + RAGREAGE	NEGATIF

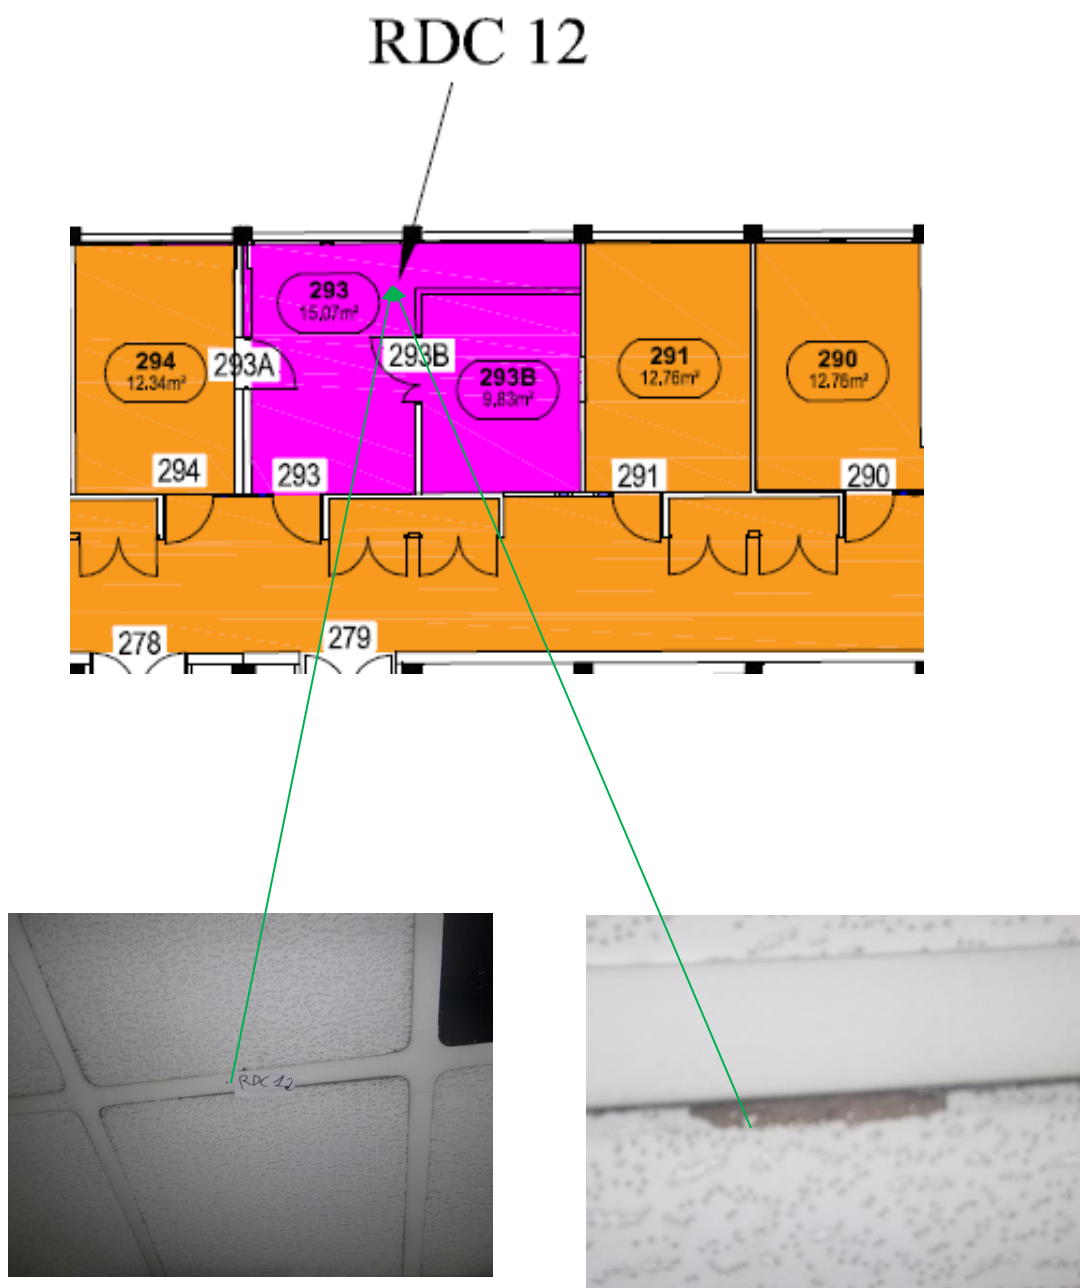
PRELEVEMENT RDC12 / FAUX PLAFOND LOCAL 293 NIVEAU RDC

N°	REPERAGE	MATERIAUX	AMIANTE	TYPE
RDC12	FAUX PLAFOND	DALLE	NEGATIF

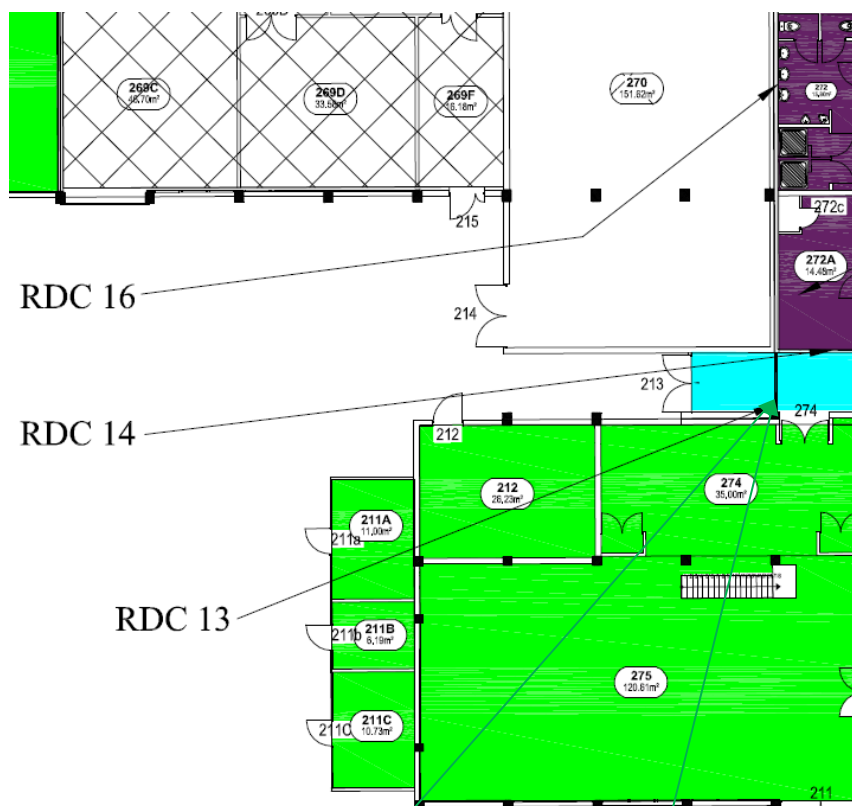
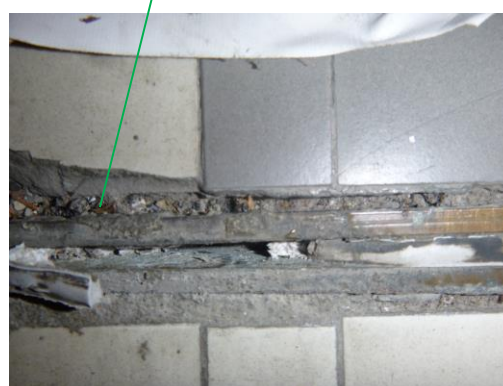
PRELEVEMENT RDC13 / SOL CIRCULATION COTE VERCORS NIVEAU RDC

N°	REPERAGE	MATERIAUX	AMIANTE	TYPE
RDC13	SOL	JOINT DE DILATATION	NEGATIF

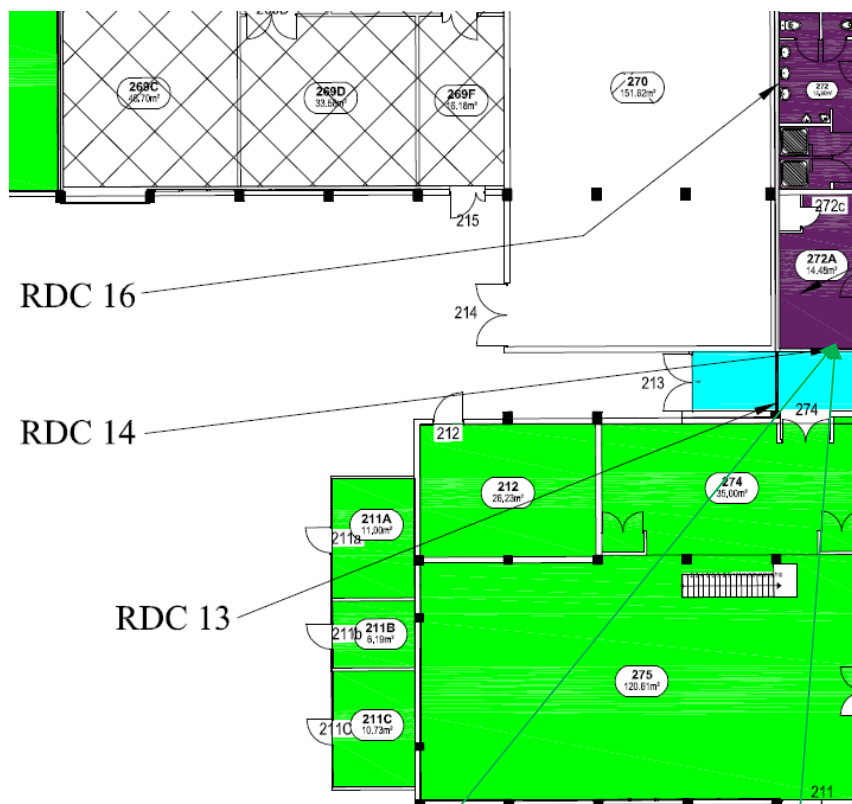
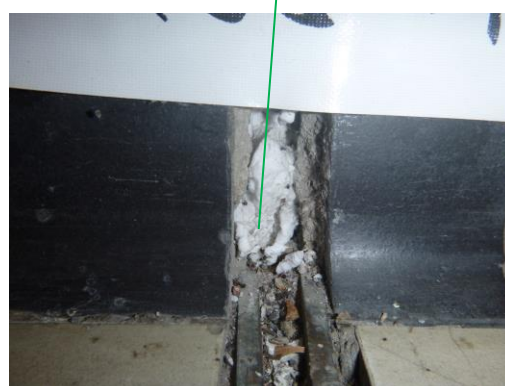
PRELEVEMENT RDC14 / MUR CIRCULATION COTE VERCORS NIVEAU RDC

N°	REPERAGE	MATERIAUX	AMIANTE	TYPE
RDC14	MUR	JOINT DE DILATATION	NEGATIF

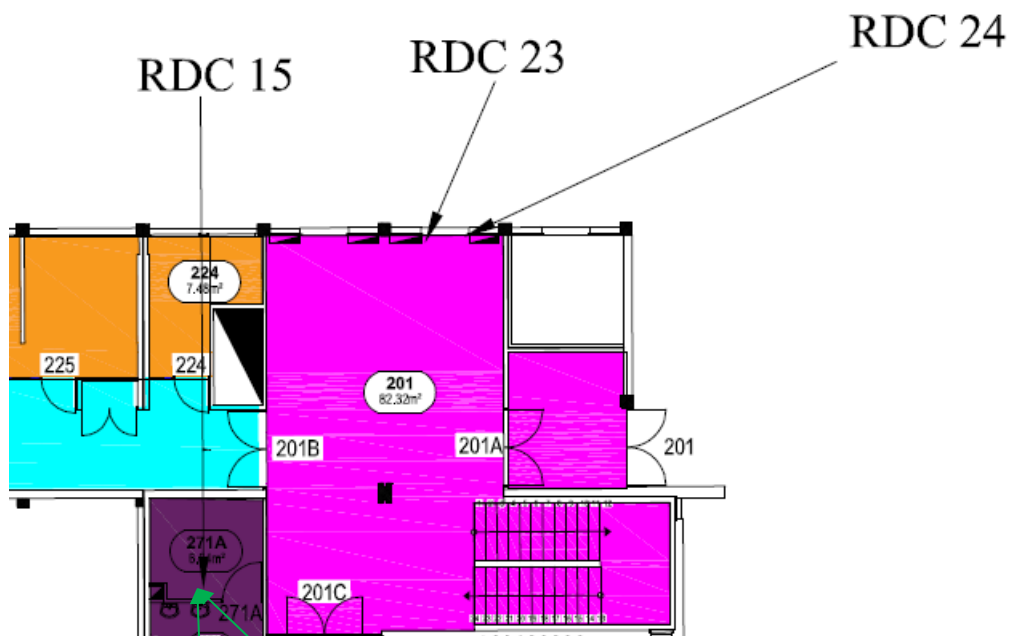
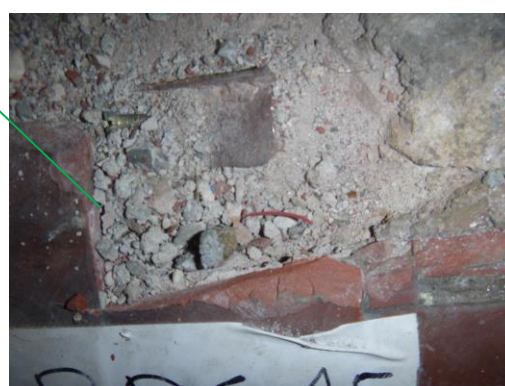
PRELEVEMENT RDC15 / SOL LOCAL 272A NIVEAU RDC

N°	REPERAGE	MATERIAUX	AMIANTE	TYPE
RDC15	SOL	COLLE CARRELAGE+ RAGREAGE	NEGATIF

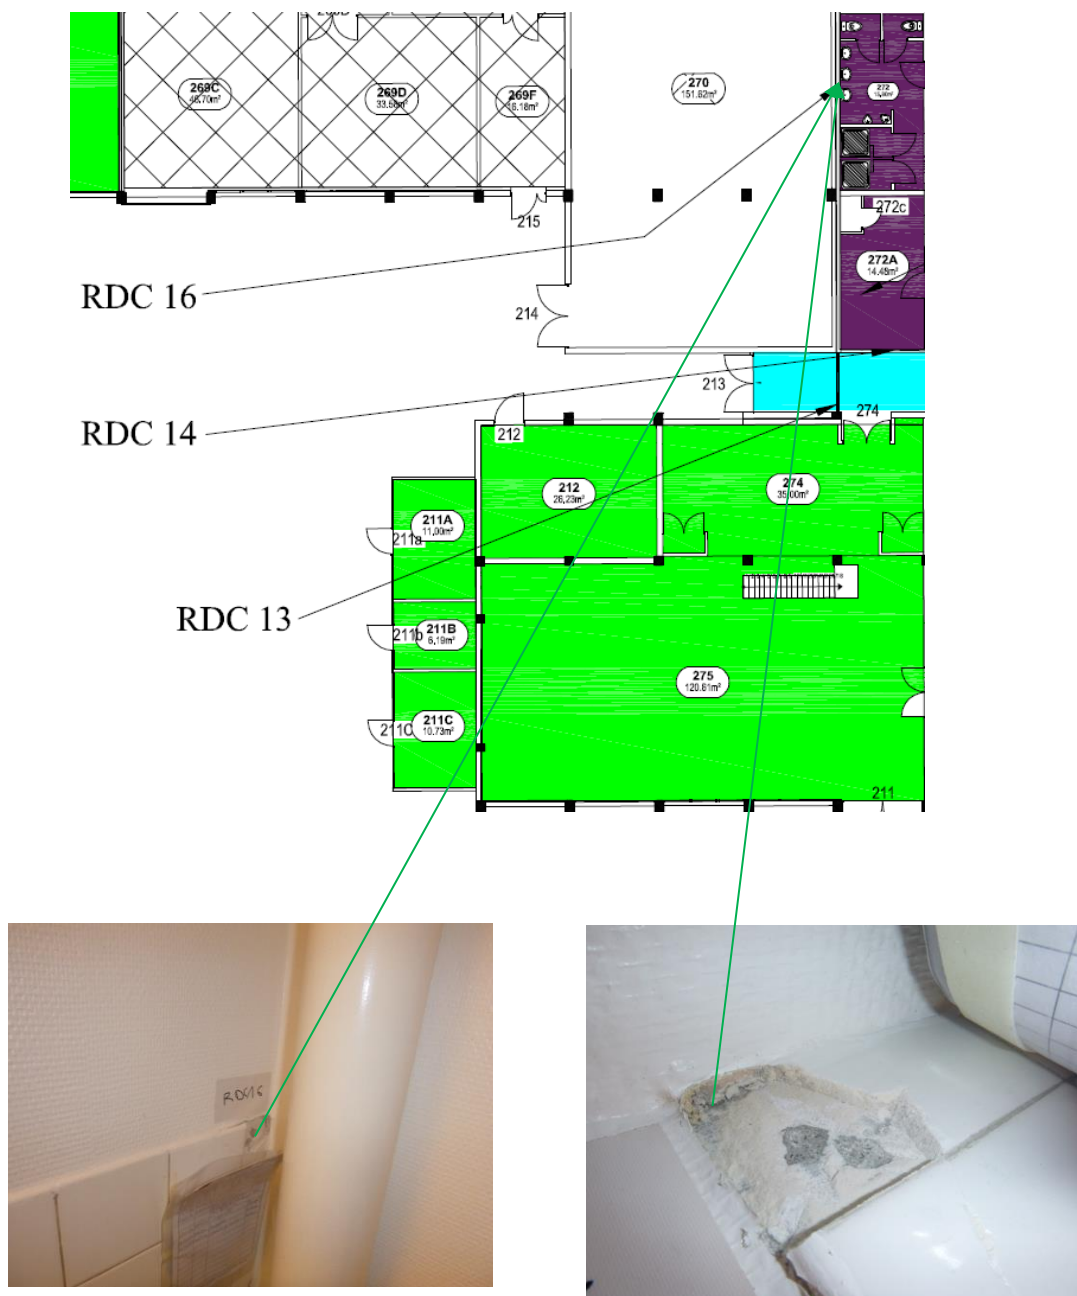
PRELEVEMENT RDC16 / MUR LOCAL 272 NIVEAU RDC

N°	REPERAGE	MATERIAUX	AMIANTE	TYPE
RDC16	MUR	COLLE FAIENCE	NEGATIF

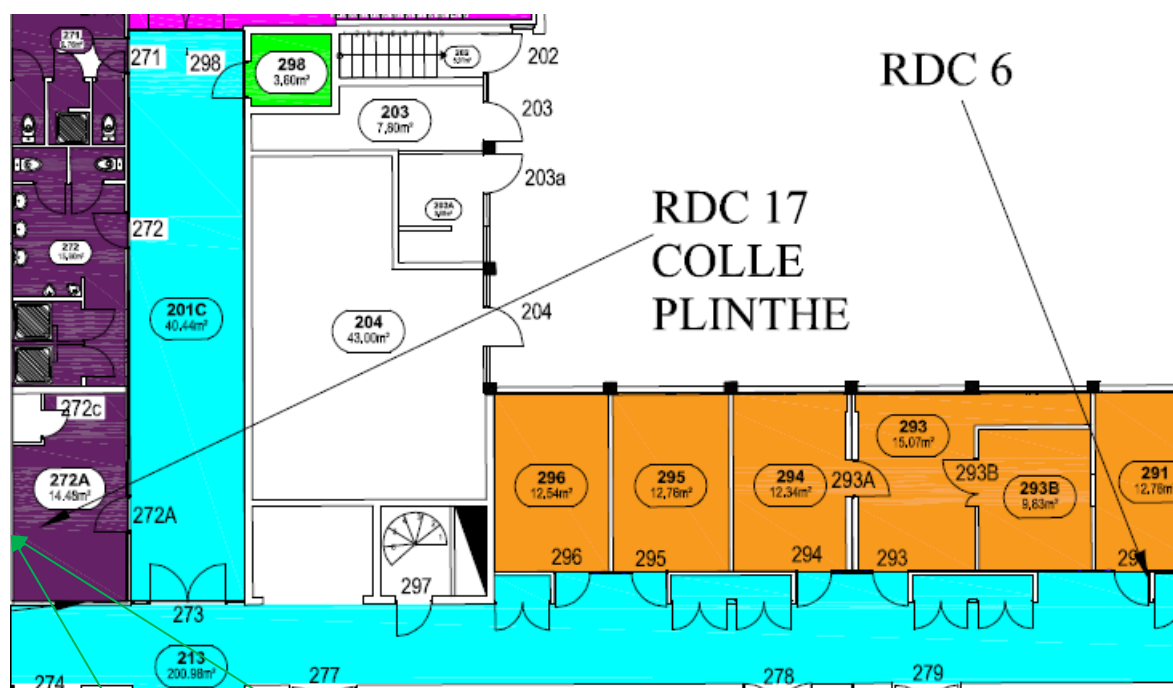
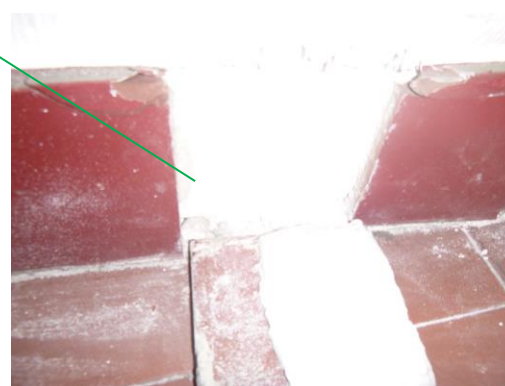
PRELEVEMENT RDC17 / PLINTHE LOCAL 272 NIVEAU RDC

N°	REPERAGE	MATERIAUX	AMIANTE	TYPE
RDC17	PLINTHE	COLLE	NEGATIF

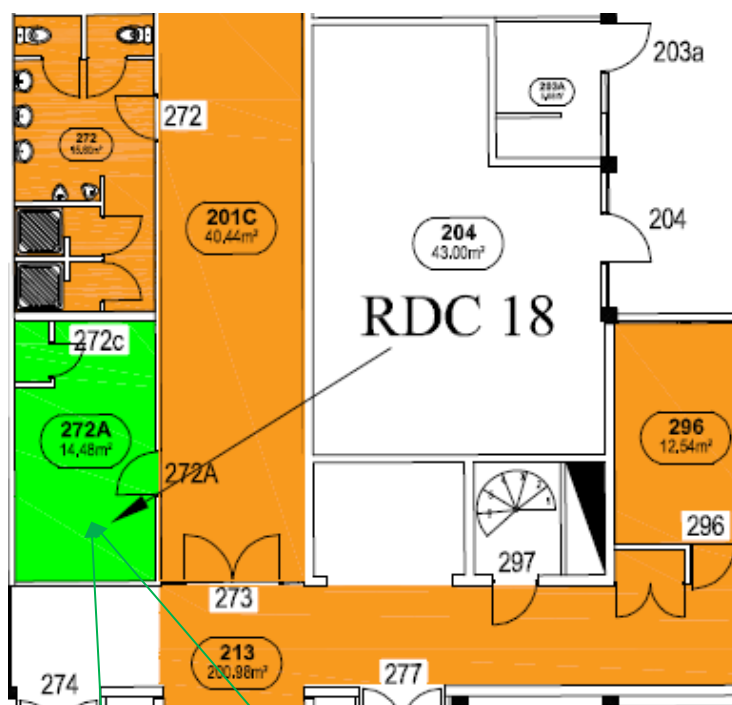
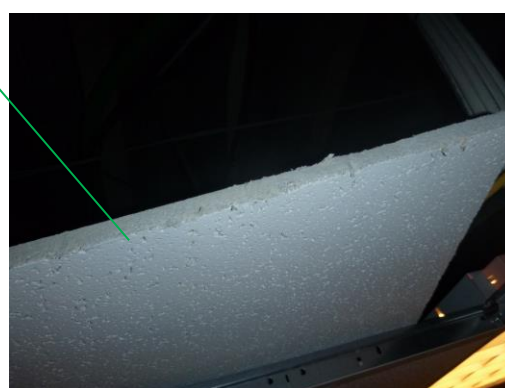
PRELEVEMENT RDC18 / FAUX PLAFOND LOCAL 272A NIVEAU RDC

N°	REPERAGE	MATERIAUX	AMIANTE	TYPE
RDC18	FAUX PLAFOND	DALLE	NEGATIF
