CEA GRENOBLE

REPERAGE AMIANTE AVANT TRAVAUX BATIMENT 10.05 RDC

GREB104176RA3	<div>G R E</div> <div>B 1 0</div> <div>4 1 7 6</div> <div>R A 3</div>
---------------	---

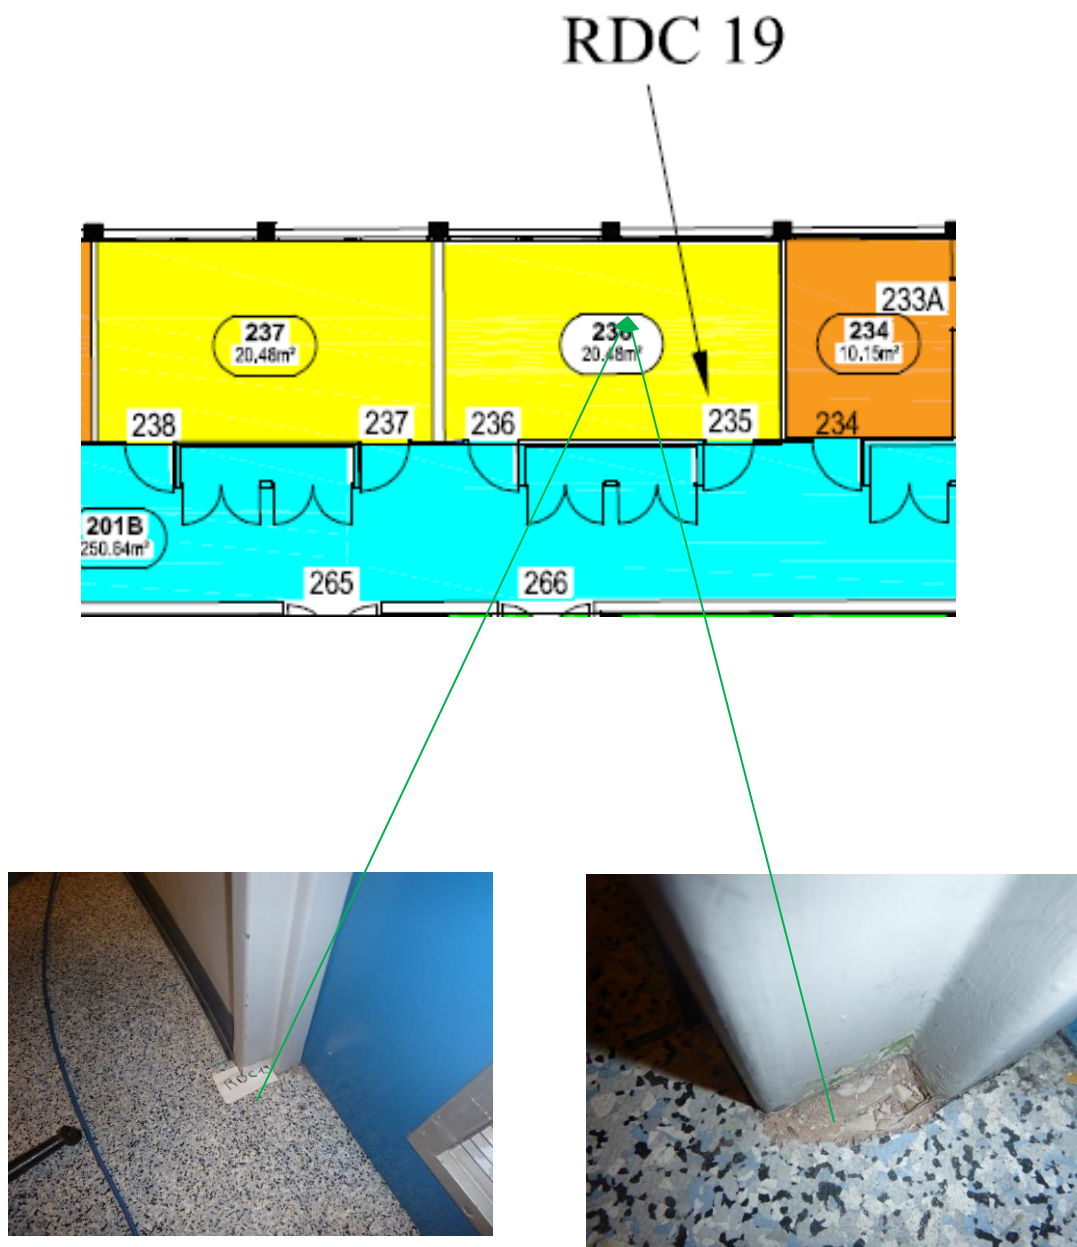
PRELEVEMENT RDC19 / SOL LOCAL 236 NIVEAU RDC

N°	REPERAGE	MATERIAUX	AMIANTE	TYPE
RDC19	SOL	LINO + COLLE + RAGREAGE	NEGATIF

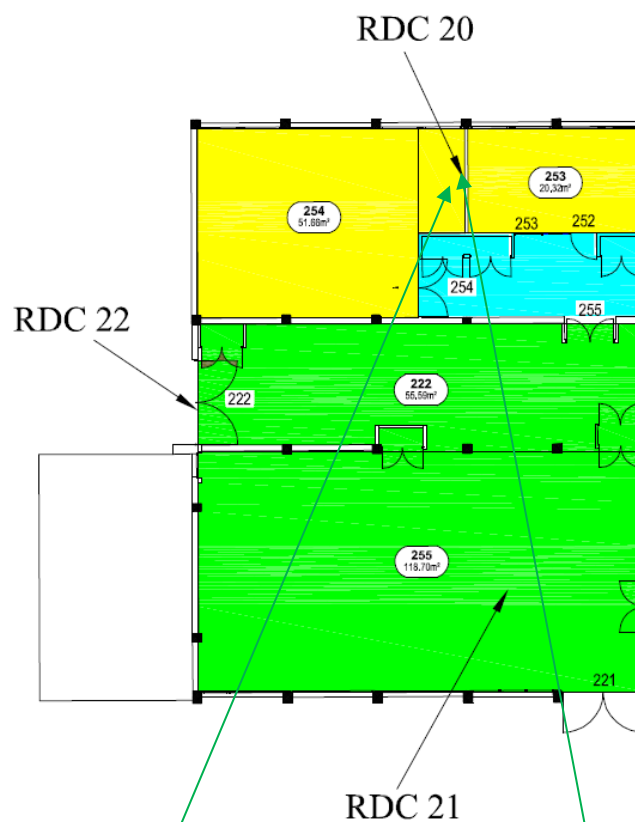
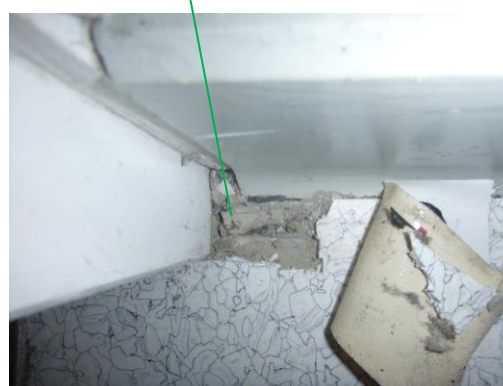
PRELEVEMENT RDC20 / SOL LOCAL 254 NIVEAU RDC

N°	REPERAGE	MATERIAUX	AMIANTE	TYPE
RDC20	SOL	LINO + COLLE + RAGREAGE	NEGATIF

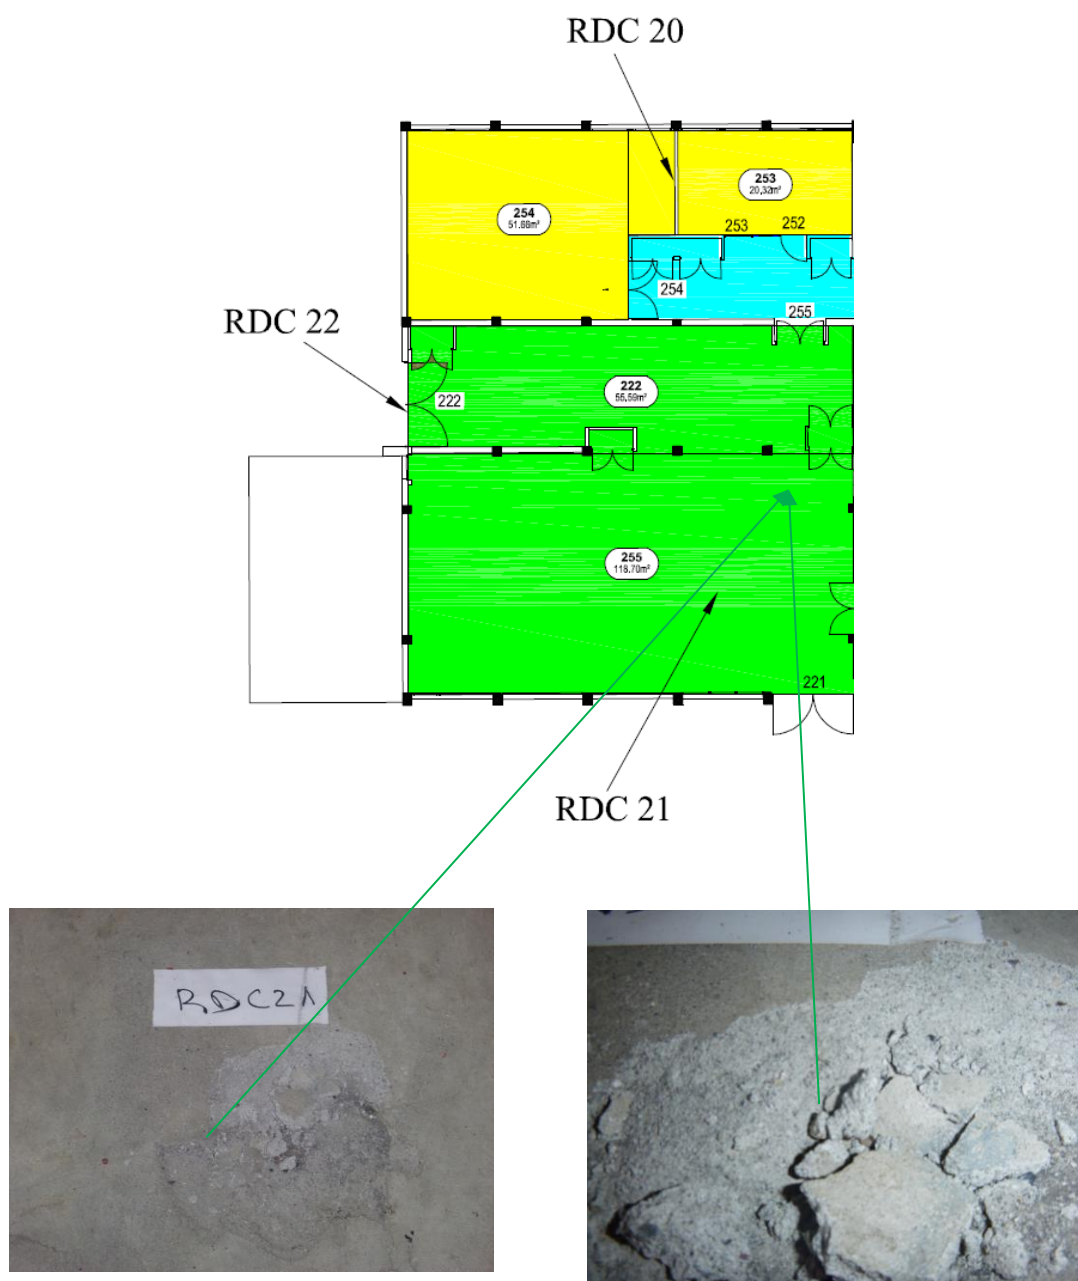
PRELEVEMENT RDC21 / SOL LOCAL 255 NIVEAU RDC

N°	REPERAGE	MATERIAUX	AMIANTE	TYPE
RDC21	SOL	BETON	NEGATIF

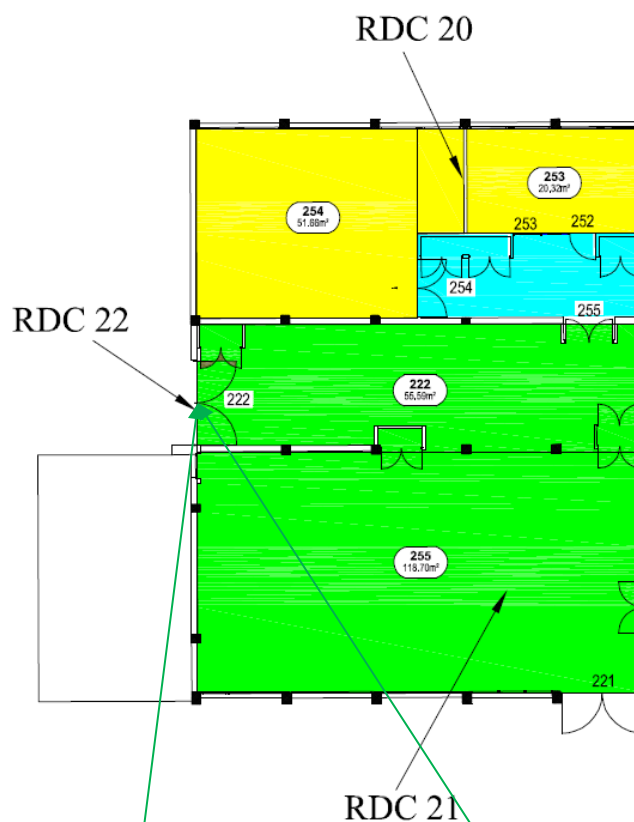
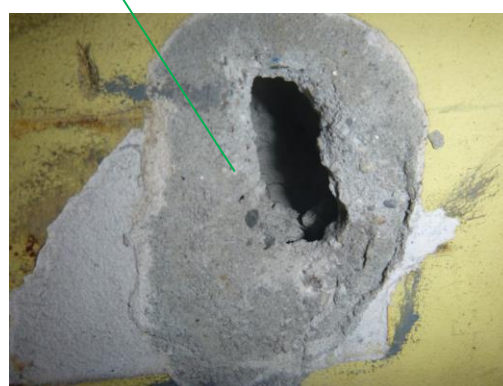
PRELEVEMENT RDC22 / MUR LOCAL 255 NIVEAU RDC

N°	REPERAGE	MATERIAUX	AMIANTE	TYPE
RDC22	MUR	ENDUIT	NEGATIF

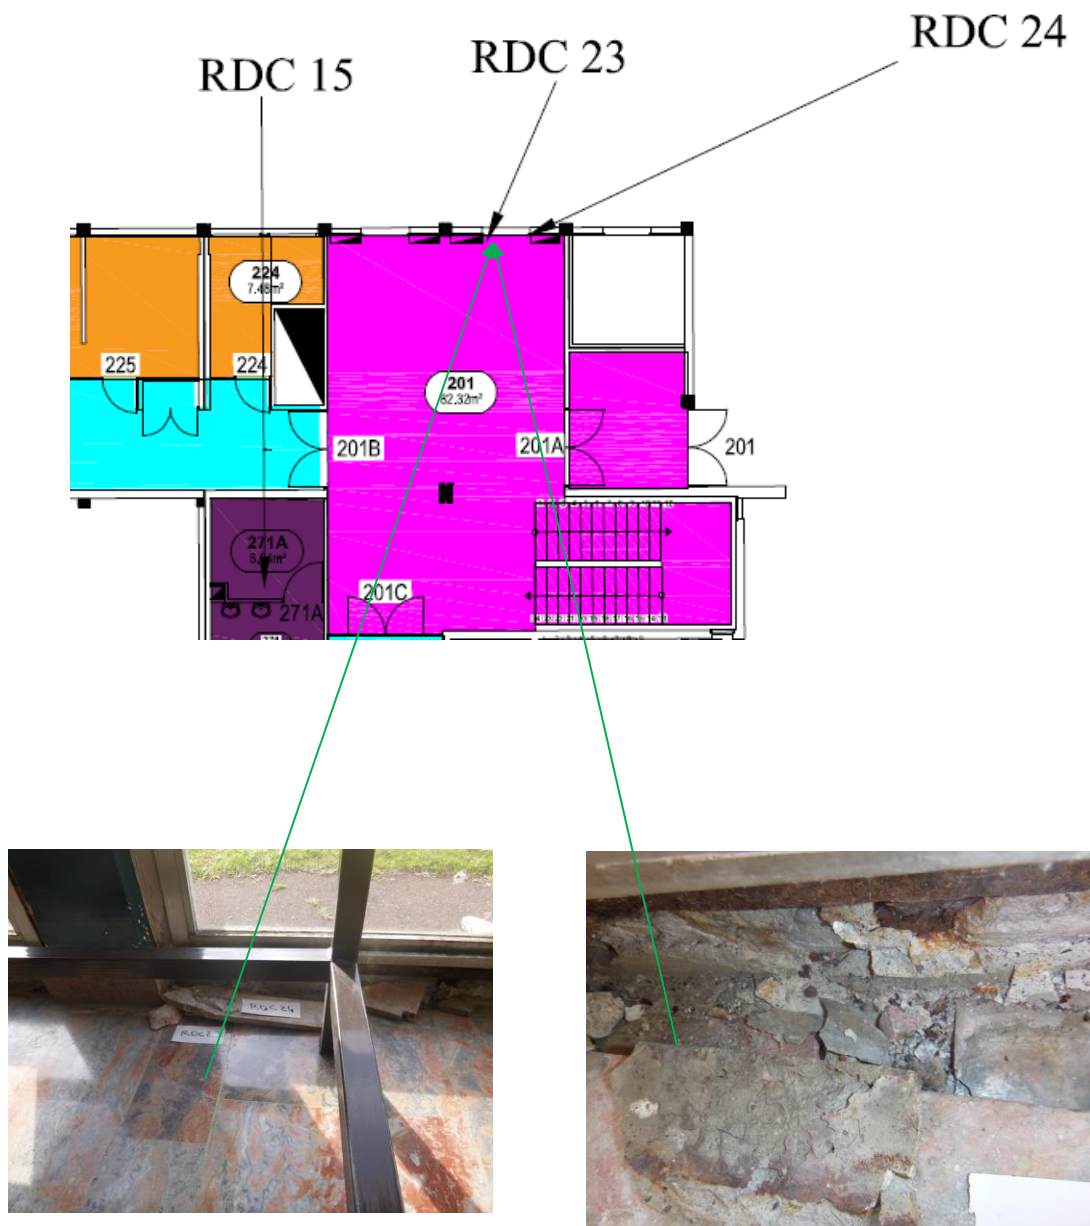
PRELEVEMENT RDC23 / SOL CAGE D'ESCALIER NIVEAU RDC

N°	REPERAGE	MATERIAUX	AMIANTE	TYPE
RDC23	SOL	COLLE CARREAU MARBRE	NEGATIF

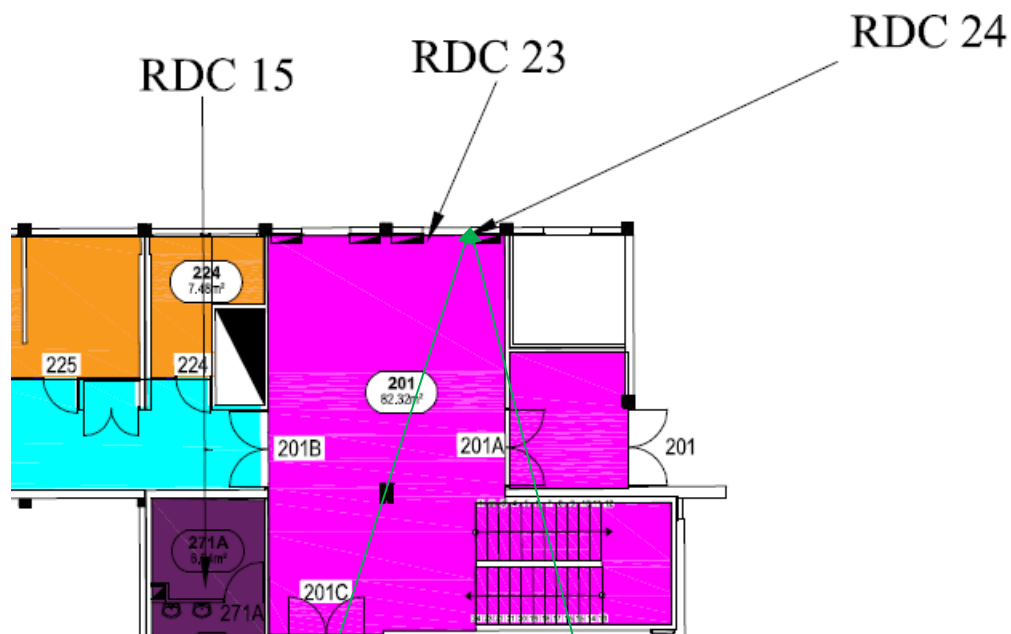
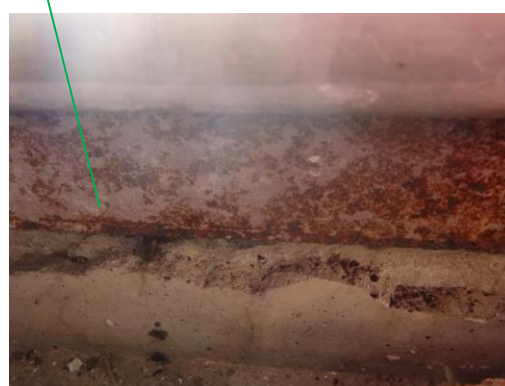
PRELEVEMENT RDC24 / PLINTHE CAGE D'ESCALIER NIVEAU RDC

N°	REPERAGE	MATERIAUX	AMIANTE	TYPE
RDC24	PLINTHE	COLLE MARBRE	NEGATIF

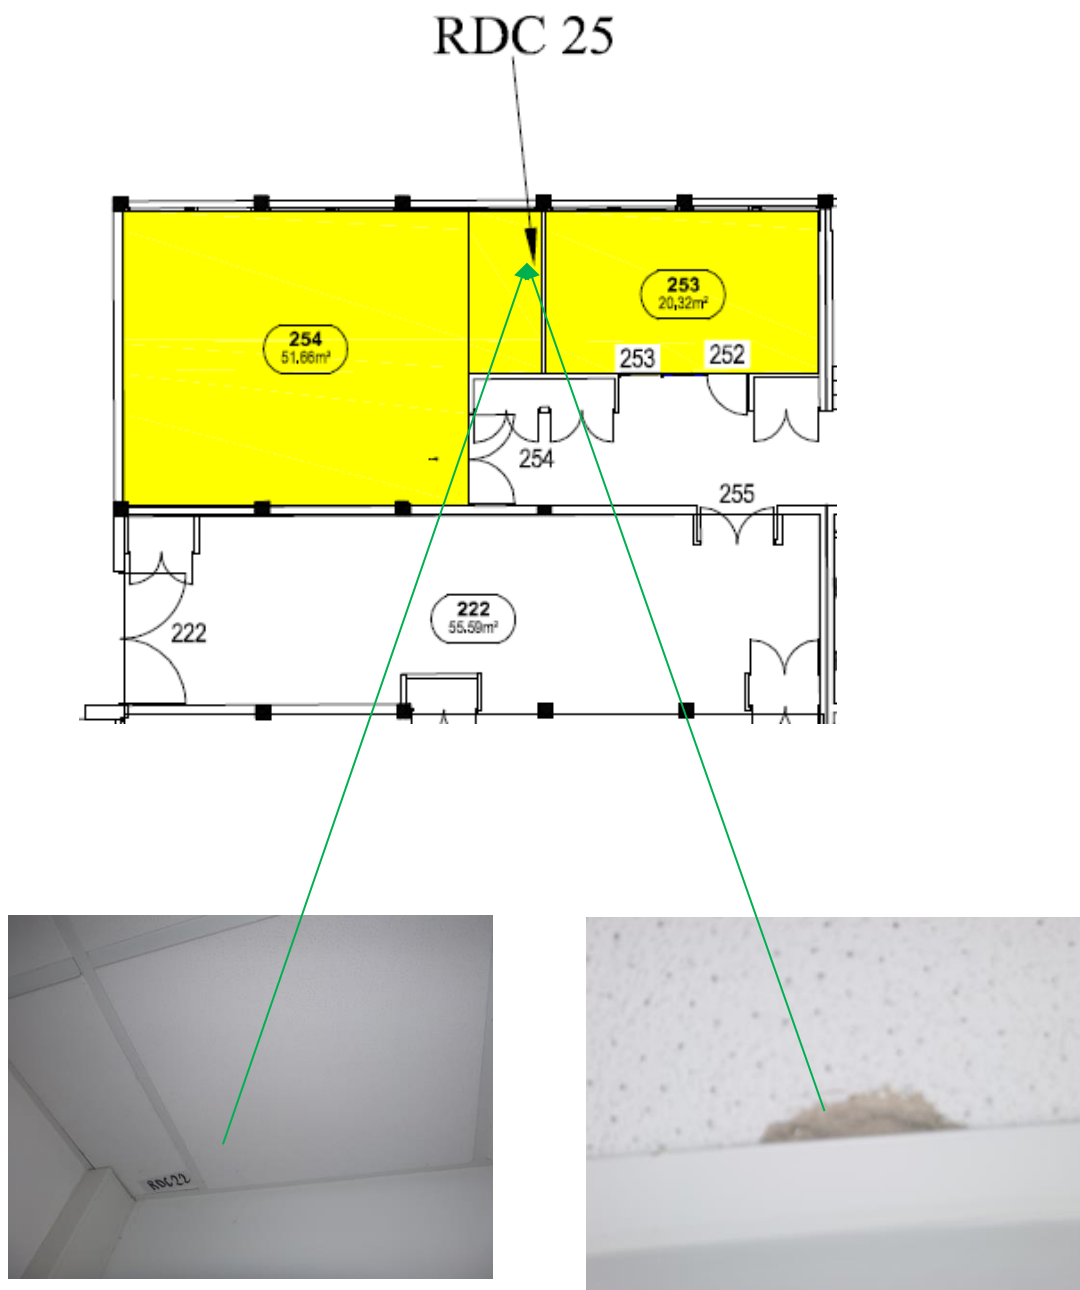
PRELEVEMENT RDC25 / PLAFOND LOCAL 254 NIVEAU RDC

N°	REPERAGE	MATERIAUX	AMIANTE	TYPE
RDC25	PLAFOND	DALLE FAUX PLAFOND	NEGATIF

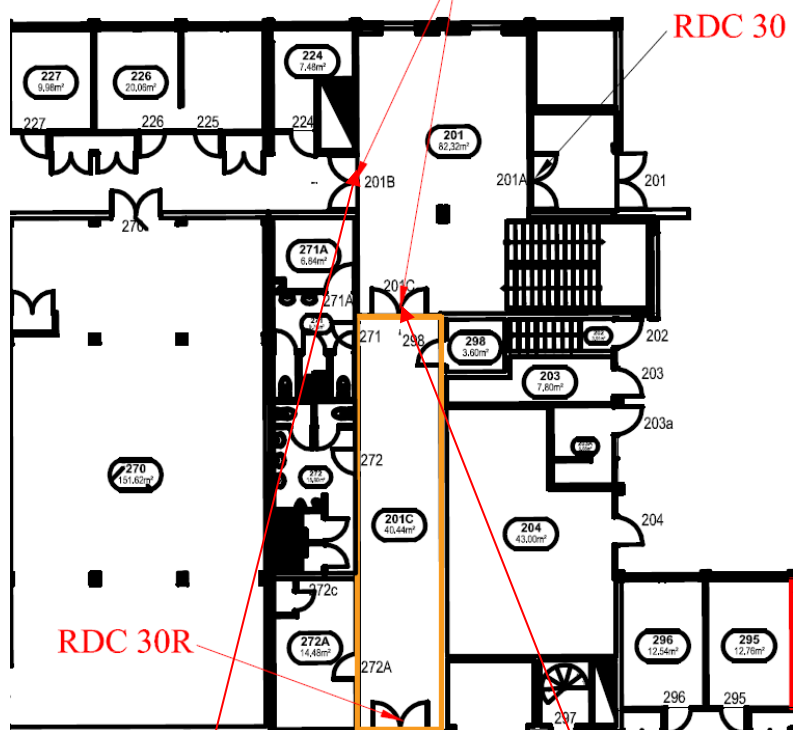
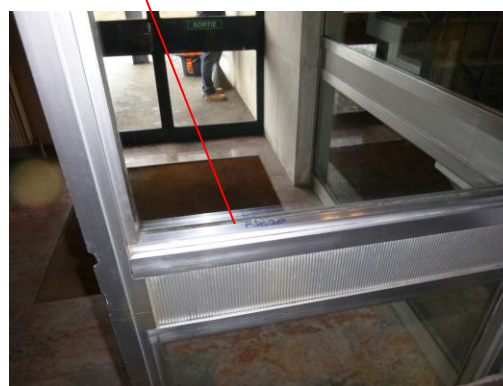
RDC 30R

- Présence d'amiante de type Chrysotile sur l'échantillon RDC30 situé sur la double porte alu du couloir au niveau RDC

Tous les joints mastic de vitres des ensembles portes alu et cloisons vitrées des voies de circulation intérieures sont amiantés. (Prélèvement d'origine RDC30)

N°	REPERAGE	MATERIAUX	AMIANTE	TYPE
RDC30	DOUBLE PORTE ALU	JOINT MASTIC VITRE	POSITIF	CHRYSHOTILE
