### REPERAGE PLOMB BATIMENT 10.05

GREB104176RA8

## ETAT DE PRESENCE DE PEINTURES AU PLOMB – BATIMENT 10.05

Niveaux : **TOUS**  
Installation contrôlée : **BATIMENT 10.05**

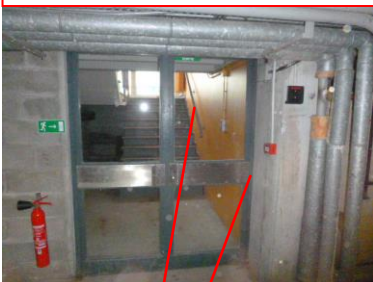
Porte fer : Mesure n°15  
Garde-corps : Mesure 16

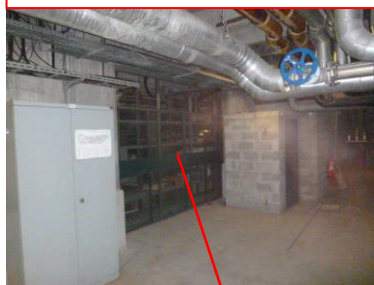
Grille : Mesure n°10

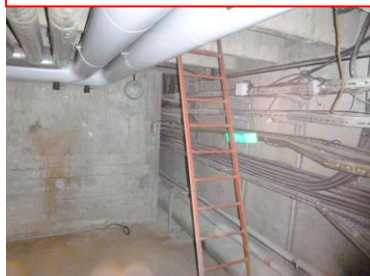
Echelle rouge : Mesure n°14

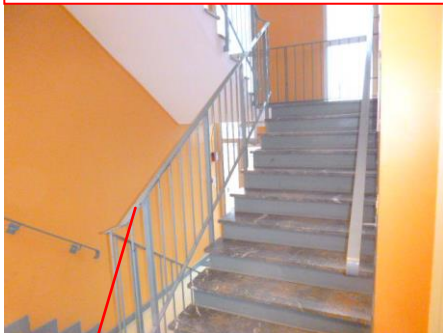
Garde-corps gris : Mesure 28

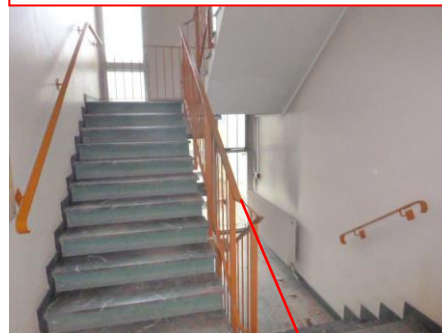
Garde-corps orange : Mesure 24

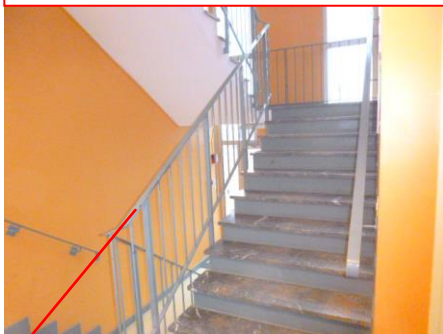
Garde-corps gris : Mesure 37

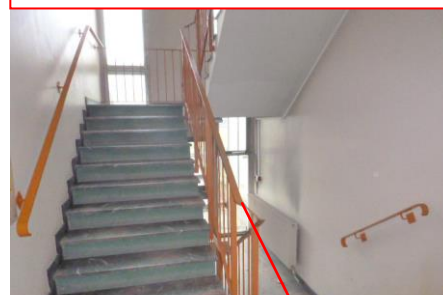
Garde-corps orange : Mesure 33

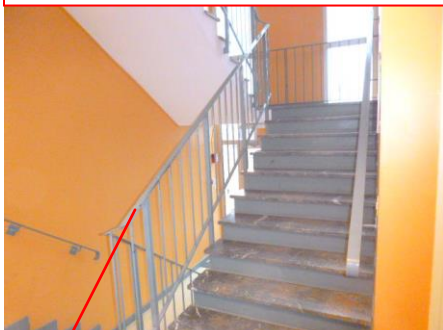
Garde-corps gris : Mesure 47

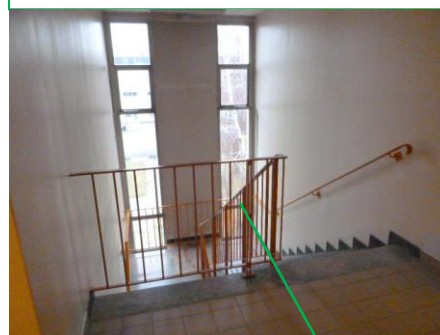
Garde-corps orange : Mesure 43 sans plomb

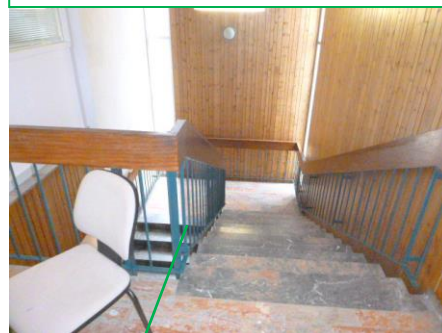
Garde-corps vert : Mesure 54 sans plomb

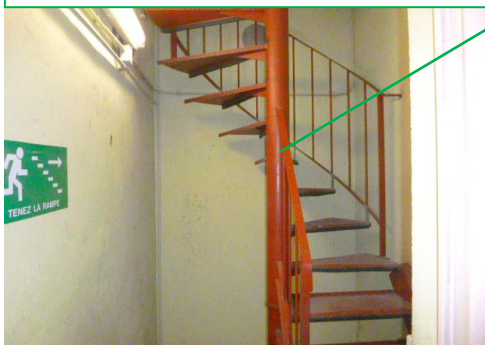
Escalier rouge : Mesure 53 sans plomb
