RAPPORT AUDIT TECHNIQUE

IMMEUBLE LE TRIDENT
34 AVENUE DE L'EUROPE 38000 GRENOBLE
20/12/2017

MERIATIS CONSEIL

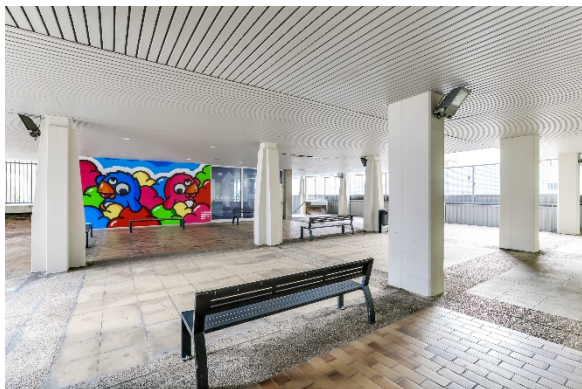
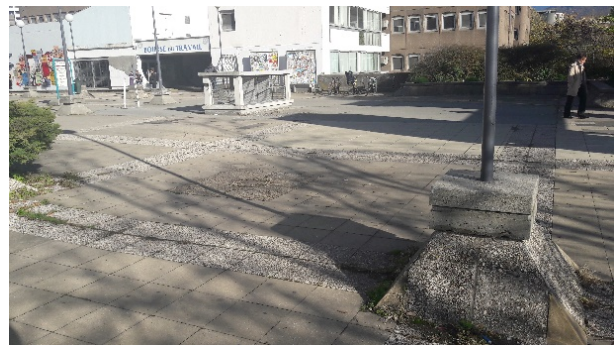
Concernant la voirie piétonne en pied de bâtiment constituant une partie de la toiture du parking, certaine zone dégradées laissent apparaître un complexe avec un pare-vapeur, une membrane d'étanchéité bitumineuse auto-protégée sur laquelle sont collées des dalles de sol minérales. La partie de voirie piétonne relevant du domaine public est fortement endommagée et a déjà fait l'objet de réparations ponctuelles. Les dégradations observées sont sans aucun doute l'une des causes des infiltrations à l'origine des désordres observés dans le parking. Il est nécessaire de savoir de qui, du maître d'ouvrage ou de la ville, relève l'entretien de cette voirie. Les documents transmis n'apportent pas de réponse à cette question.

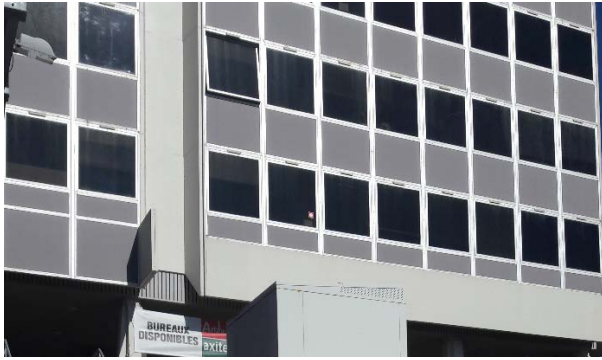
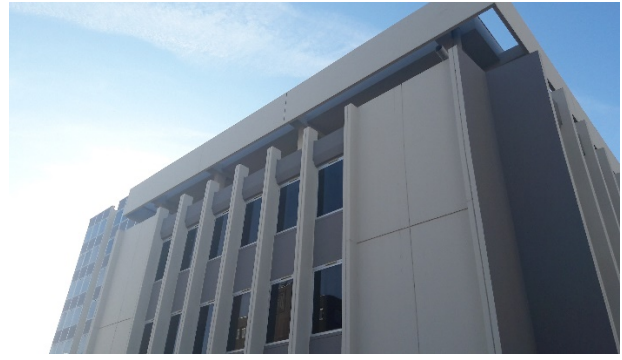
Les façades des 2 bâtiments souffrent de performances thermiques extrêmement faibles et de gros problèmes d'étanchéité à l'air et d'étanchéité à l'eau.

Afin de d'apporté une solution globale à ces problèmes, nous proposons, après consultation d'une entreprise spécialisée, de rapporter une structure à l'intérieure du bâtiment en se servant des ouvrages existants comme support et permettant le remplacement des fenêtres.

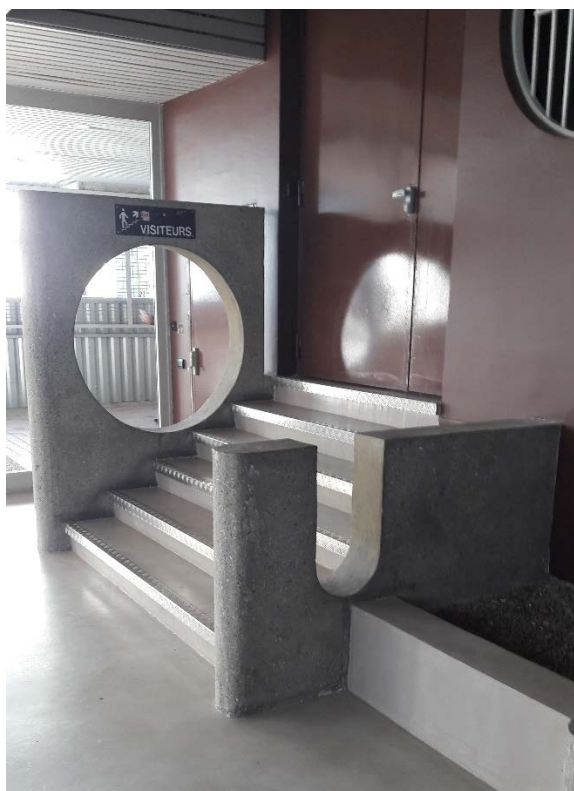
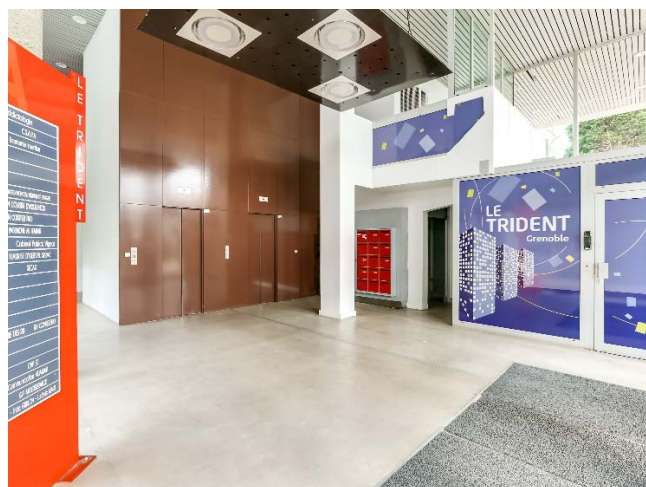
Les halls ayant un aspect austère et non-accueillant, nous prévoyons un budget dans le PPT pour rénover ces surfaces.

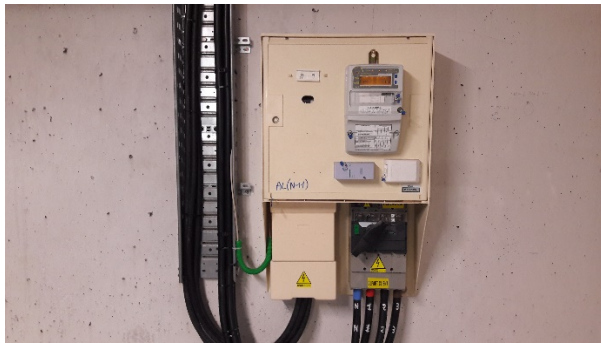
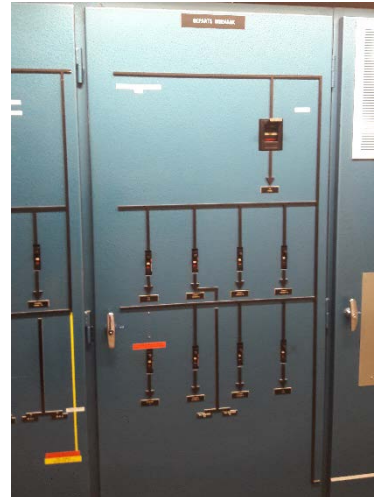
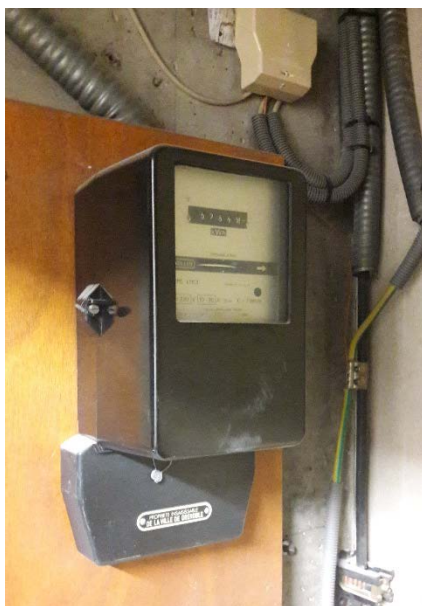
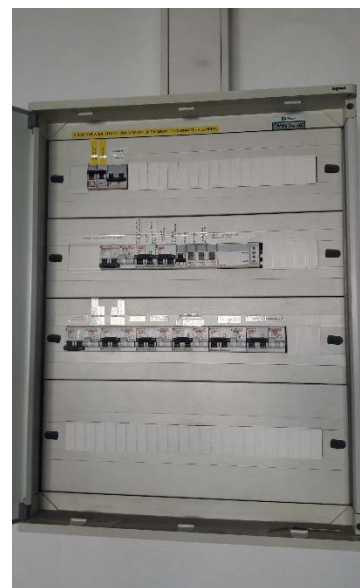
Ces équipements semblent dater de la construction du bâtiment. Ils couvrent difficilement les besoins locatifs en matière de puissance et de protection. Des problèmes important de surchauffe ont eu lieu à l'été 2017 et ont nécessité le remplacement des câbles principaux entre le tarif jaune et TGBT.

Nous avons également constaté que les colonnes électriques et les compteurs présentent un état de vétusté avancé. Nous intégrons un budget pour leur remplacement dans le PPT.

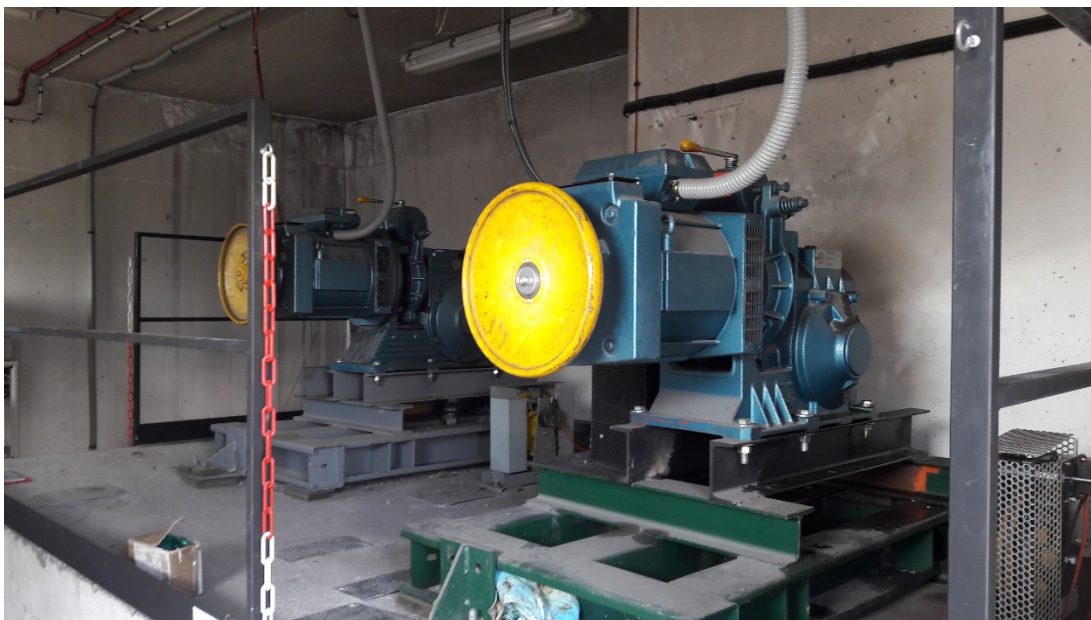
La machinerie se situe en toiture des deux bâtiments, dans des locaux techniques accessibles depuis la toiture. Les moteurs ont été remplacés il y a plusieurs années. L'ensemble est entretenu et en bon état..

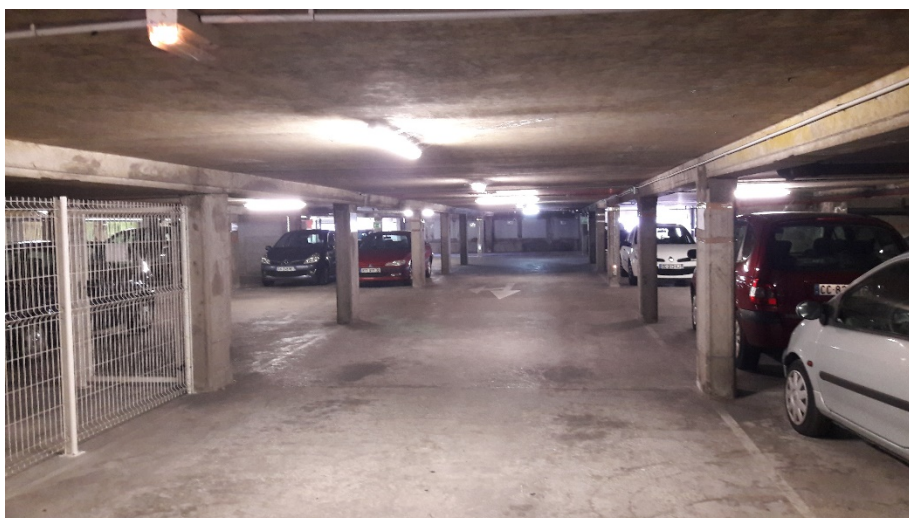
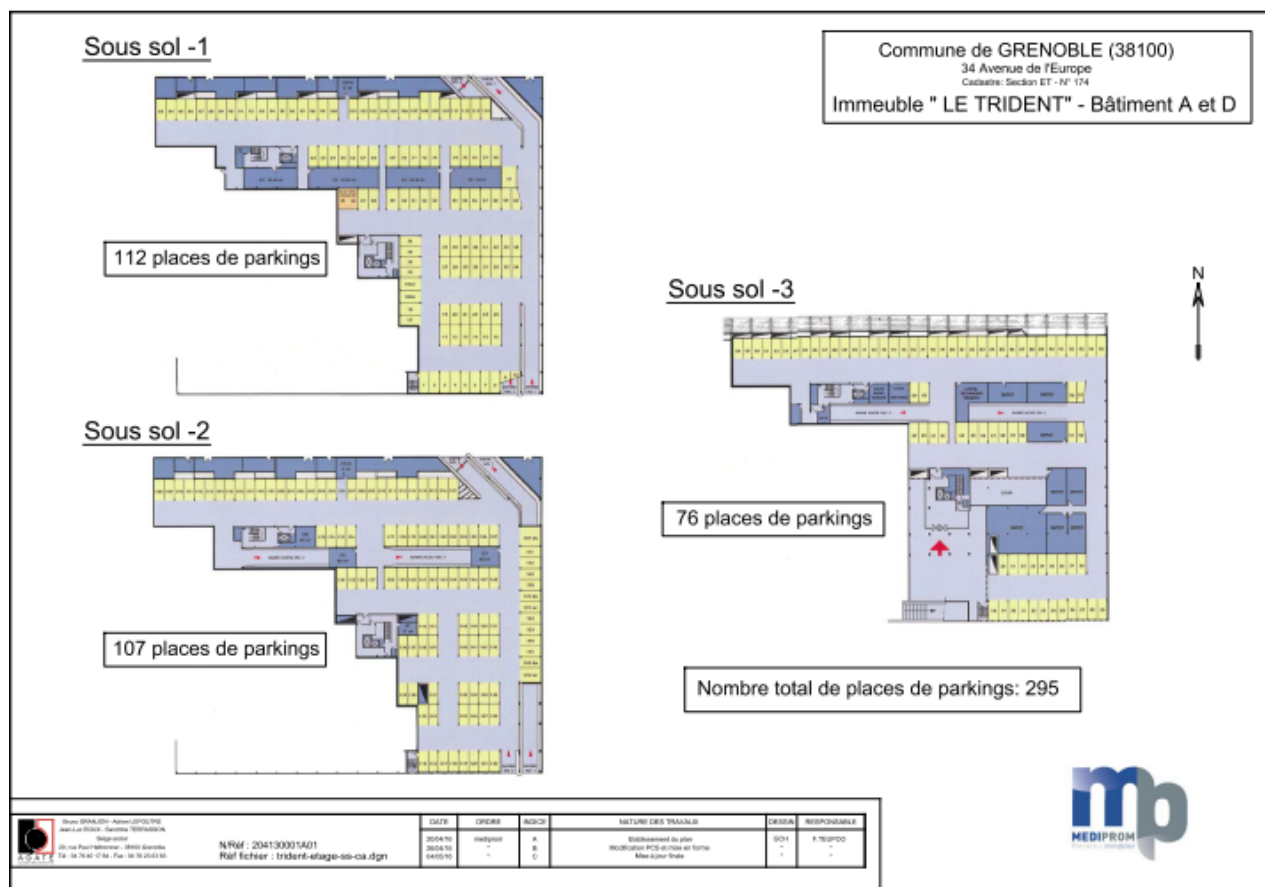
Les voiries et stationnement en béton finition quartzée sont en bon état usage, les fissures apparentes sont superficielles.

Le principal problème relevé dans le parking est la gestion des accès. En effet utilisateurs signalent la présence de personnes extérieures au bâtiment. Ces dernières forcent l'entrée dans le parking avant que le portail ne se referme. Le doublement des portails permettrait de réaliser un sas et empêcherait ces intrusions. Cependant il obligerait également à revoir le sens de circulation des véhicules. Nous intégrons dans le PPT un budget pour la réalisation de ces travaux.

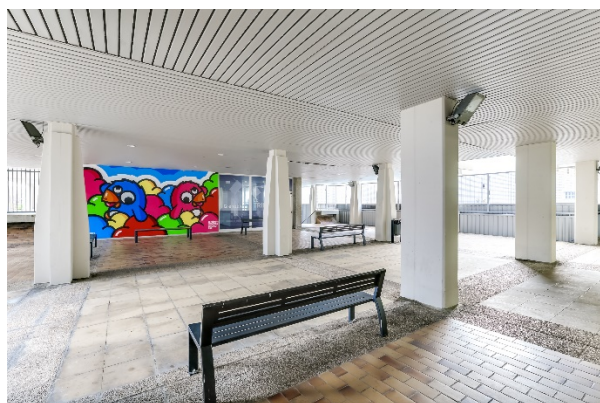
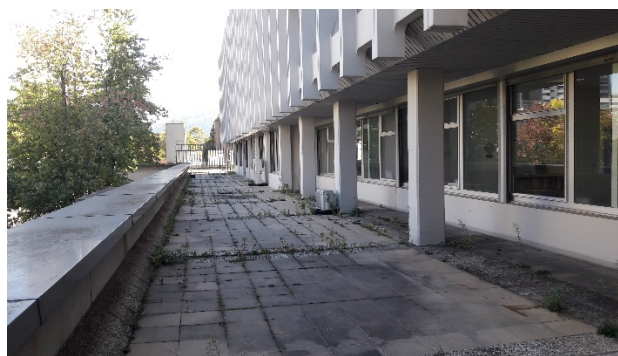
De nombreuses grilles métalliques ainsi qu'un système de vidéo-surveillance ont été progressivement mis en place afin de contrôler les intrusions illicites dans l'immeuble.

Comme les halls, les espaces extérieurs ne sont pas accueillant et sécurisant. Nous prévoyons un budget afin de réaliser des travaux amélioration de ces espaces. Pour plus de pertinence, un architecte devra être consulté afin d'obtenir des aménagements pertinents. Les travaux envisagés sont le nettoyage des dalles de sol, la mise en place d'un mur pare-vue, le remplacement des faux-plafonds métalliques, l'intégration d'éléments en bois et en couleur, le renforcement de l'éclairage.
