**LE TRIDENT / GRENODENT
Parkings couverts**

**DIAGNOSTIC SOLIDITE
STRUCTURE BETON**

Dossier : **9 370**

Grenoble, le 11 Février 2020

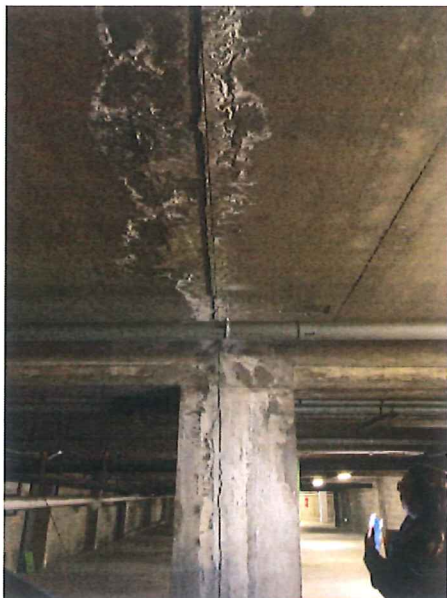
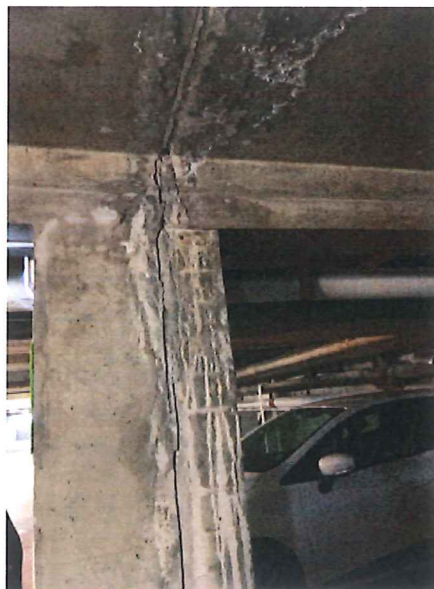
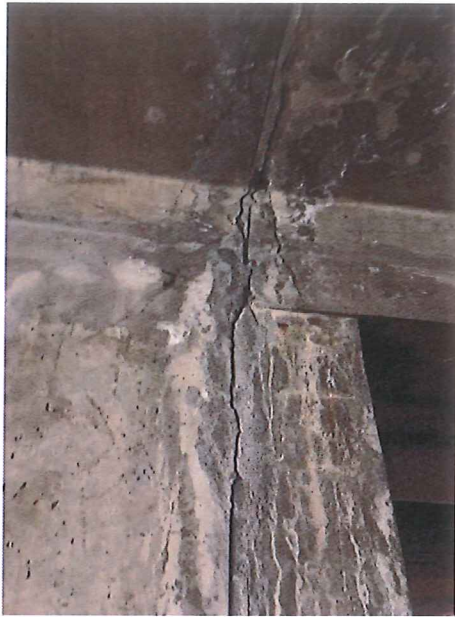
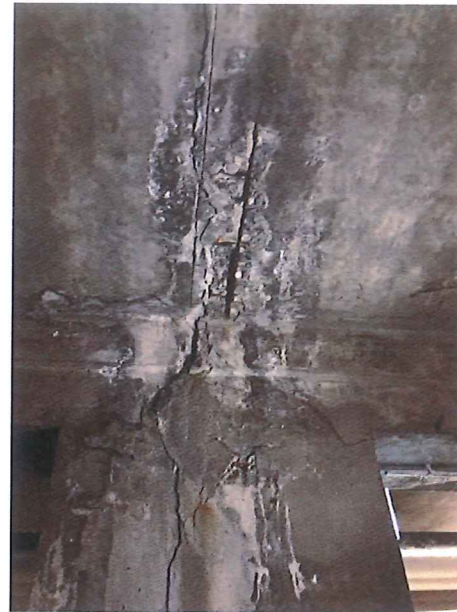
- Au droit des joints de dilatation

Ces désordres sont dus à la présence d'eau dans les bétons provoqués par le défaut d'étanchéité de la dalle terrasse.

L'acier, au contact de l'eau, gonfle et provoque un éclatement du béton.

Avant de reprendre les bétons, il est indispensable de reprendre voire refaire en totalité l'étanchéité de la terrasse avec un soin particulier au niveau des points singuliers suivants :

- Joint de dilatation.
- Descente E.P
- Relevé d'étanchéité.

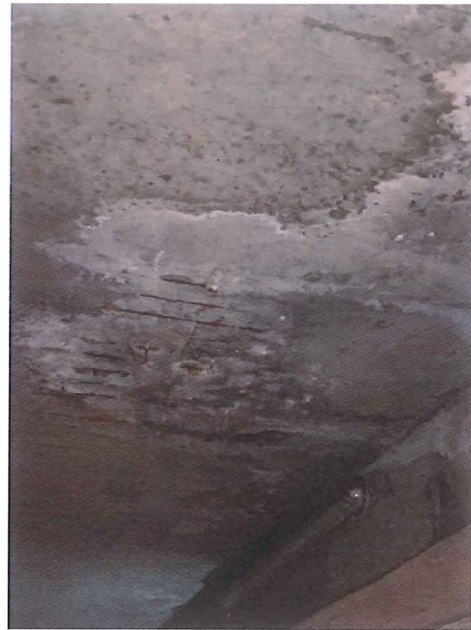
- Sous face de dalle

Ce phénomène est aussi accentué par le fait que l'enrobage de l'acier est parfois insuffisant comme il est constaté en sous face de dalle.

- Piquer tous les bétons instables de manière exhaustive y compris l'acier oxydé.
Attention, cette opération est particulièrement importante et conséquente compte tenu du nombre de béton éclaté.
- Appliquer un passivant sur l'acier :
 - Type SIKA Monotop 910 N ou similaire.
 - Type SIKA WRAP ou similaire.
 - Type SIKA Monotop 311 ou similaire.
- Si la section d'acier est fortement diminuée :
 - Prévoir éventuellement une reprise par tissu de carbone.
 - A faire confirmer au cas par cas par un BET Structure.
- Reconstituer la section béton avec un micro béton de résine
Voir notices techniques, ci-joint.

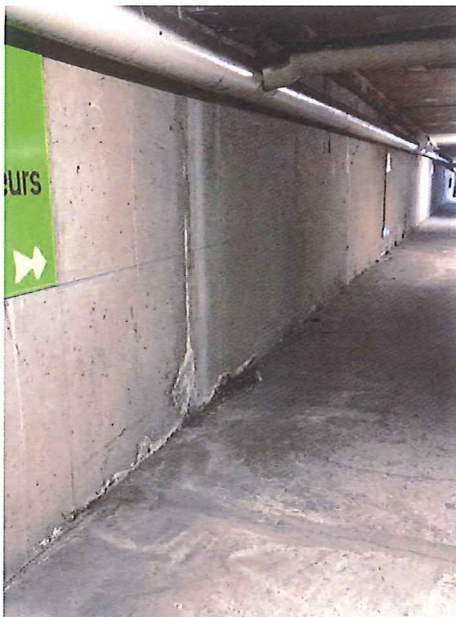
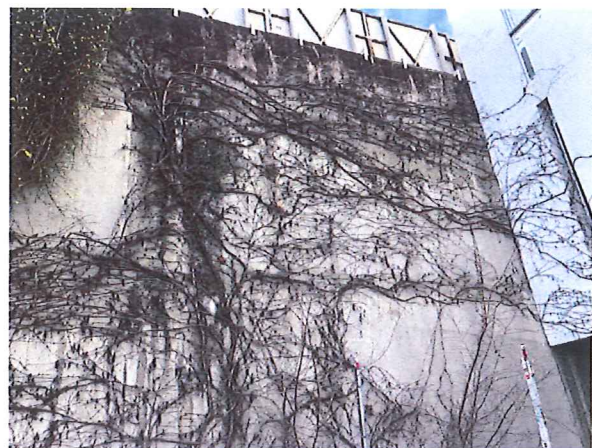
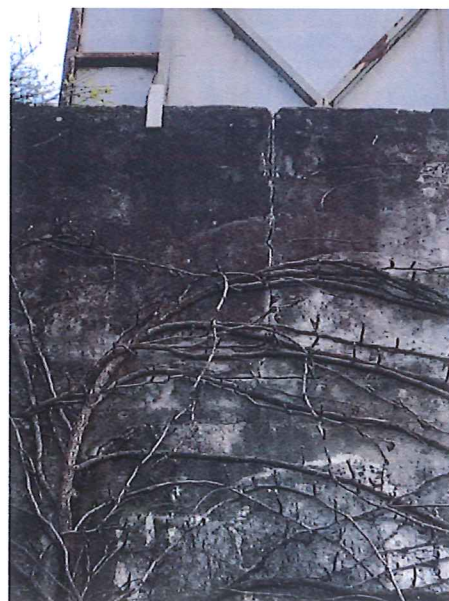
Fissure dans le mur pignon.

La fissure verticale située à mi- longueur d'un mur de grande longueur est caractéristique d'un phénomène de retrait.

Egalement, cette fissuration n'est pas de nature à remettre en cause la solidité de la structure.

- Enlever la végétation sur le pignon pour avoir un constat de l'état du béton.
- Traiter la reprise de bétonnage mur / dalle :
 - Ouvrir le joint / nettoyer.
 - Passiver les aciers si nécessaire, avec SIKA Monotop 910 N ou similaire.
 - Remplir avec un mortier de résine, avec SIKA Monotop 311 ou similaire.

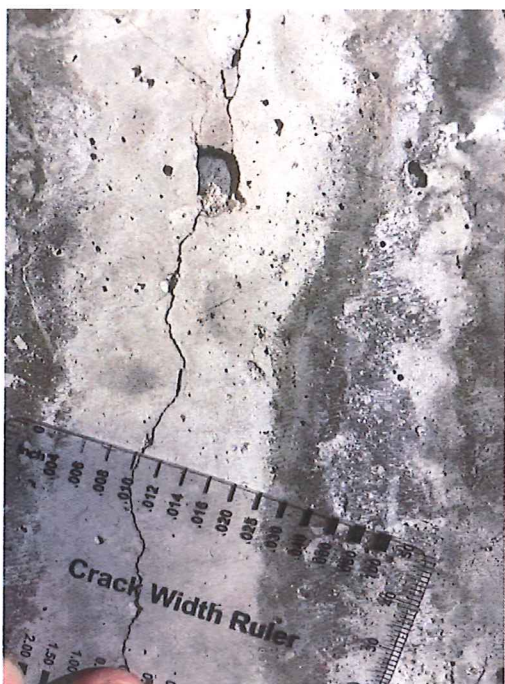
Cette fissure est plus ou moins à mi- longueur et, est presque verticale.

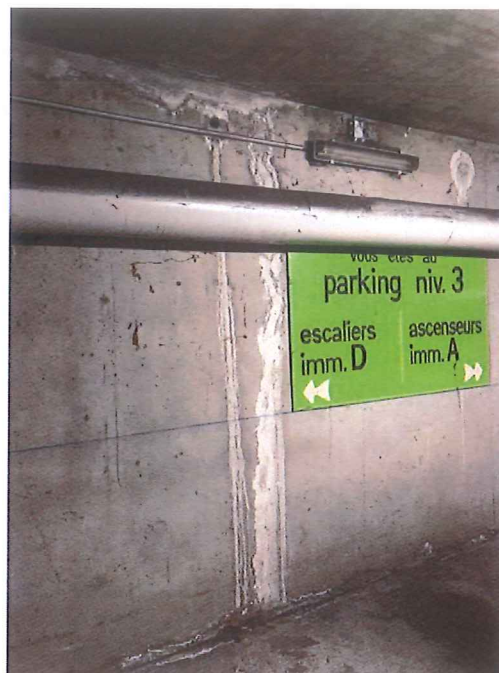
Son ouverture est de l'ordre de 1/10 mm.

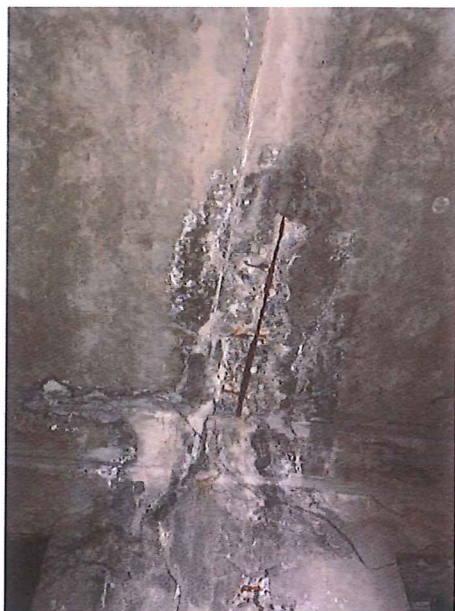
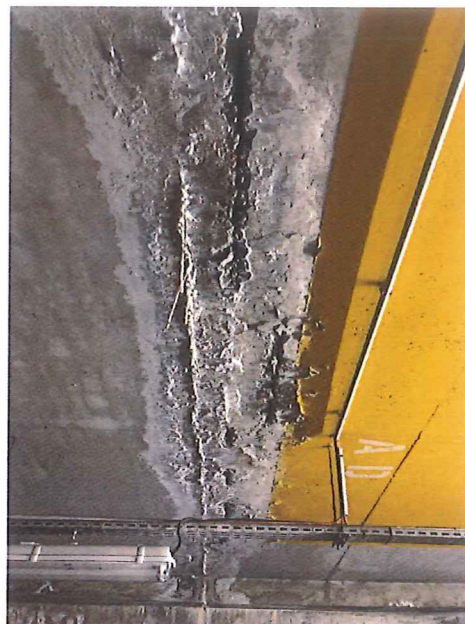
Le phénomène est relativement ancien car l'acier a eu le temps de s'oxydé en profondeur.

Par endroit, la section a été diminuée.

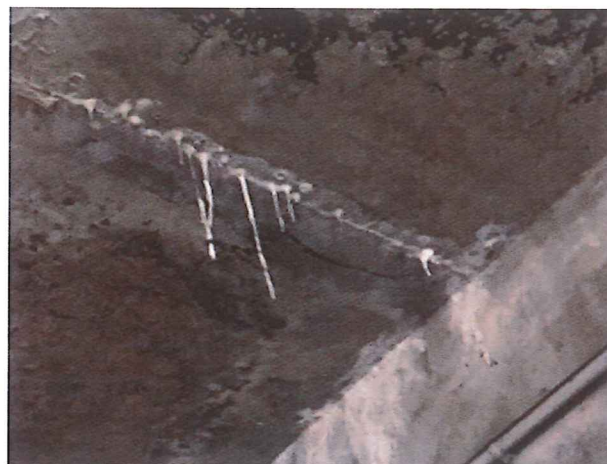
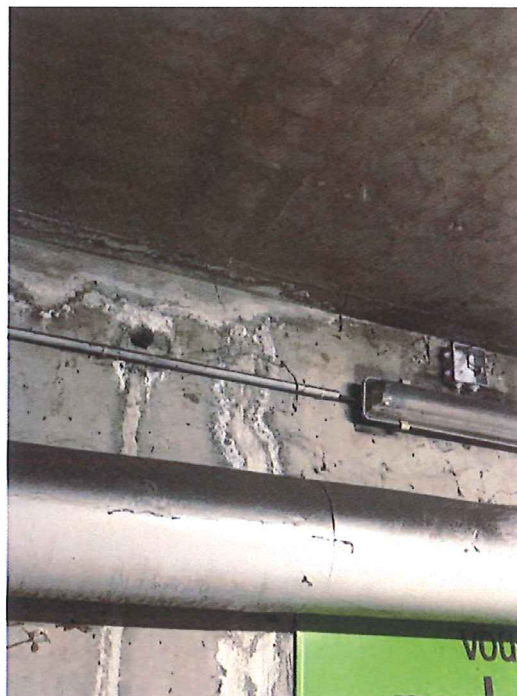
- Des stalactites de calcite se sont formées, soit en partie courante, soit contre les murs.

Cette fissuration n'est pas de nature à remettre en cause la solidité du bâtiment.

Toutefois, il est urgent de stopper la pénétration de l'eau dans les bétons par une réfection de l'étanchéité de la voirie.
