Affaire : COMET, DE LOS ANGELES MARIN BARREDO, NERVO, MOLLINARD BOKOBZA, BEAUCHAMP, SCHREIBER C/
SCCV MONTBONNOT MESANGES, Syndic des copropriétaires LA RESIDENCE LA MESENGERAIE,
Ordonnance du 03 octobre 2018, Dossier : 18/00660

RAPPORT FINAL D'EXPERTISE JUDICIAIRE

Concernant des désordres et ou malfaçons constatés, tant sur les parties communes que sur les parties privatives de l'ensemble immobilier situé au 90, rue STENDHAL 38330 MONTBONNOT SAINT MARTIN

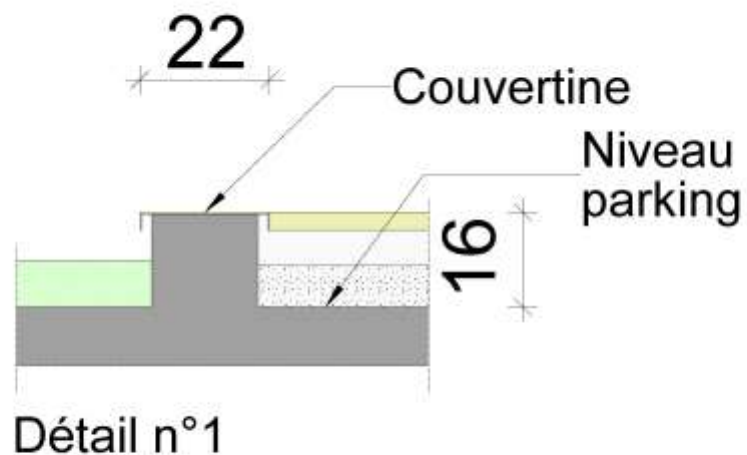
10 - DETAIL : remontée voie + couvertine sur les places de stationnement - 05 janvier 2021 - Ech. 1/5

Les cheminements piétons ont été créés entre les stationnements délimités par des murets en relevé avec de plus des couvertines métalliques débordantes de 3 cm de protection des relevés d'étanchéité qui ont été rapportés sur ces murets, formant chasse roues. (Cf. coupe de détail ci-après)

Ces couvertines métalliques réduisent les largeurs des stationnements.

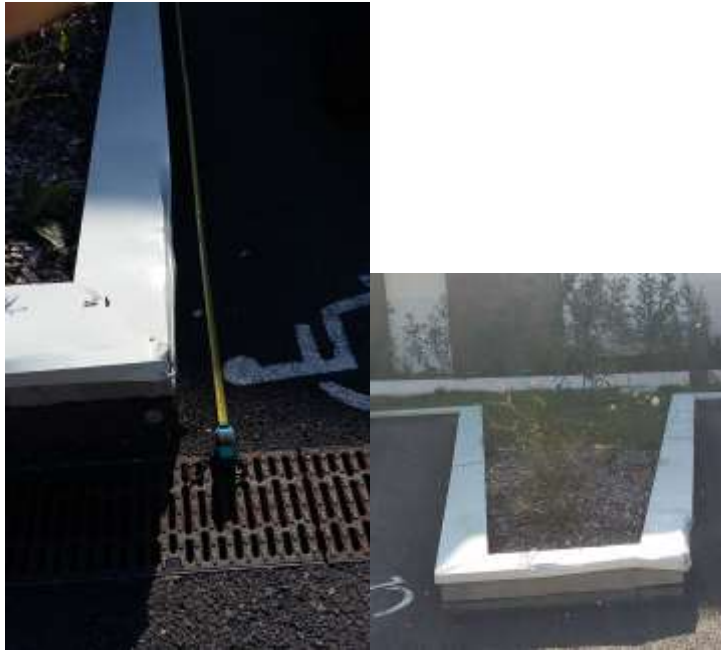
Elles sont coupantes et dangereuses (photo) pour les personnes et les biens, provoquant des dégâts sur les véhicules qui tentent de se garer, ces obstacles ne sont pas repérés par les radars de recul.

Ces couvertines sont vissées, nous avons trouvé au sol de nombreuses vis provenant du

chantier, les demandeurs se sont plaints suite à de multiples crevaisons du fait des gravoits de chantier et des angles coupants et saillants.

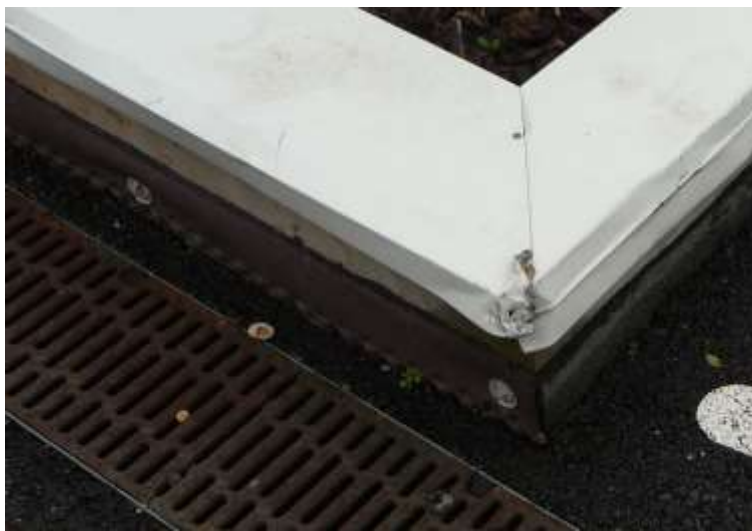
Nota : Les finitions ne sont pas terminées au droit de ces relevés, le delta MS du complexe d'étanchéité est encore visible et non fermé par une bande soline

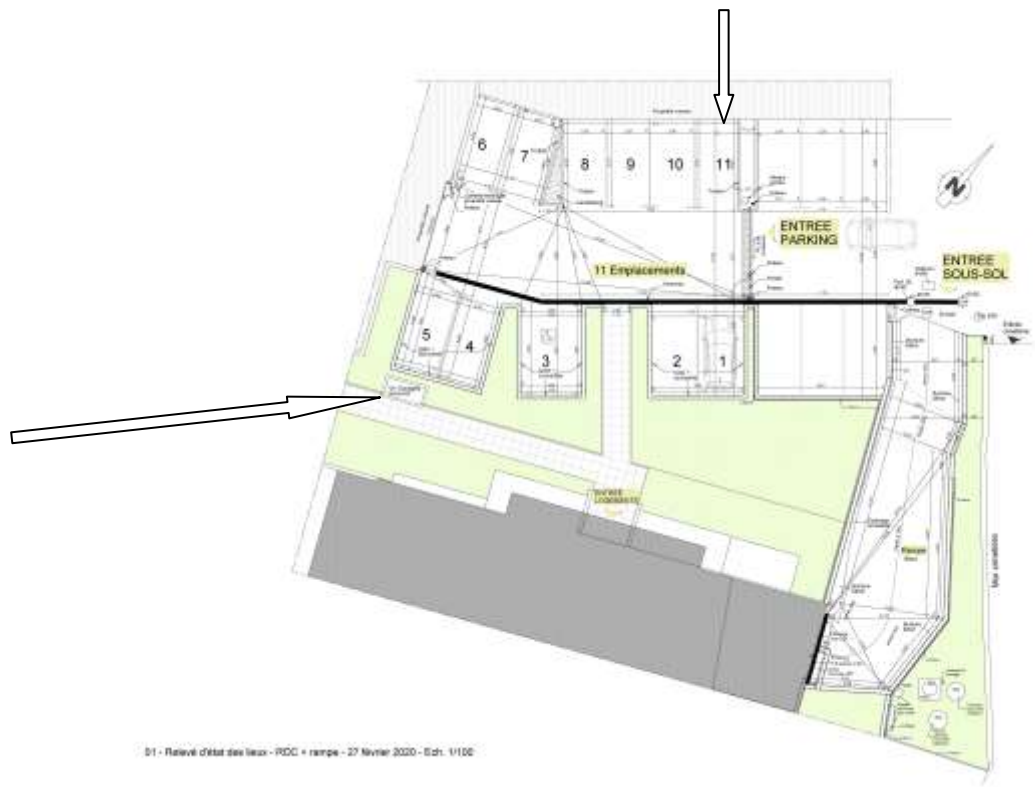
Plan stationnements niveau RDJ annexe 1 au présent rapport

- Il a été constaté la pose d'un portail motorisé coulissant (+ portillon piétons) d'accès au parking extérieur ; ce portail est implanté en mitoyenneté côté Nord est, ce qui réduit encore les largeurs des stationnements rendant l'accès et l'usage complexe avec de multiples manœuvres aux deux places concernées n°1 et 11.

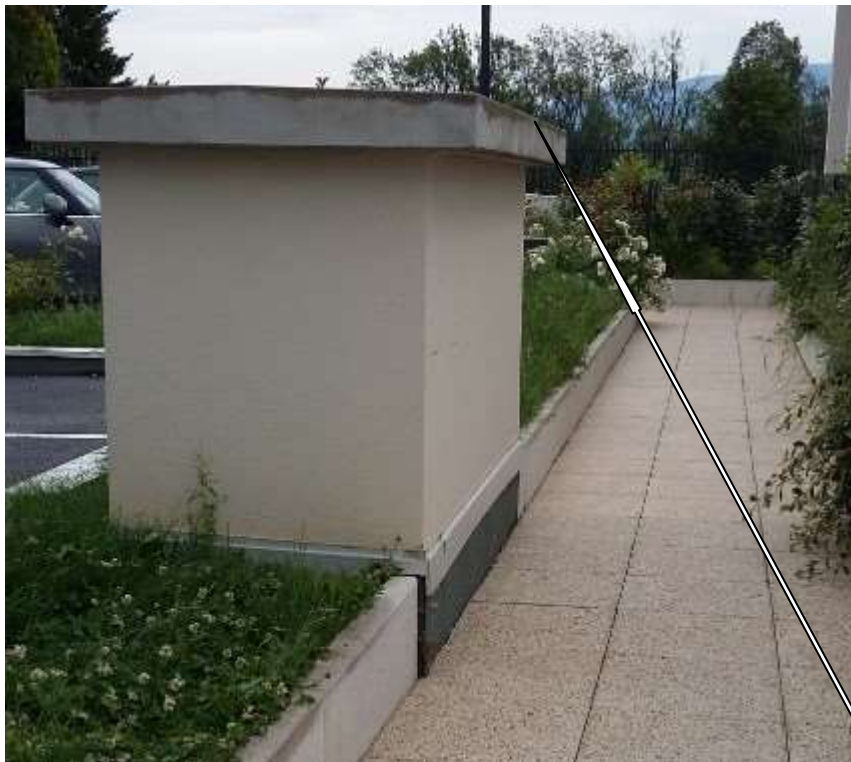
La couverture béton de la ventilation haute du sous-sol débord sur le cheminement piéton en dallettes sur plots le long de l'immeuble et créé en **obstacle dangereux au niveau du visage et doit être protégé / signalé par des jardinières**

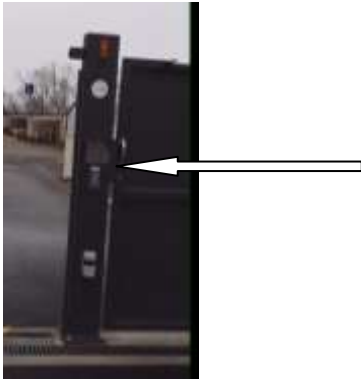
Ce portail coulissant pour accès véhicules légers + portillon piéton délimite les stationnements du bâtiment 3 (locatif) et du bâtiment 2 (accession), il n'est pas sécurisé, il peut s'ouvrir en passant la main par l'espace entre le poteau et le portillon pour atteindre la commande située côté stationnement bâtiment 2.

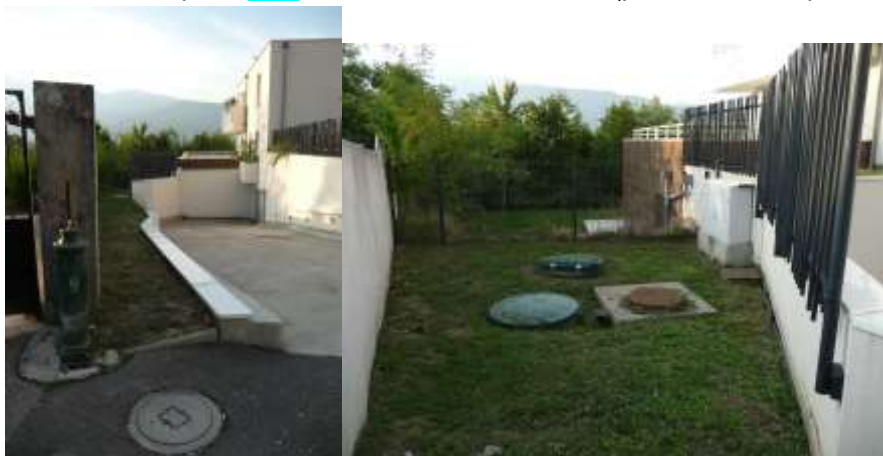
Zone de relevage des réseaux EU / EP

- Il a été constaté un cheminement permettant un accès à un espace technique (le long du cimetière réseaux de relevage des eaux usées, des eaux pluviales, d'adduction de l'eau potable ouvert et accessible à tous (compris personnes extérieures) qui correspond au DOE de l'entreprise LOT de VRD CONVERSO TP (plans schématiques et de repérage).

Cet espace n'est pas protégé contre les risques de chute de hauteur car le muret séparatif avec la rampe d'accès ne fait pas garde-corps et le risque de chute est de plus de 1.00 ml.

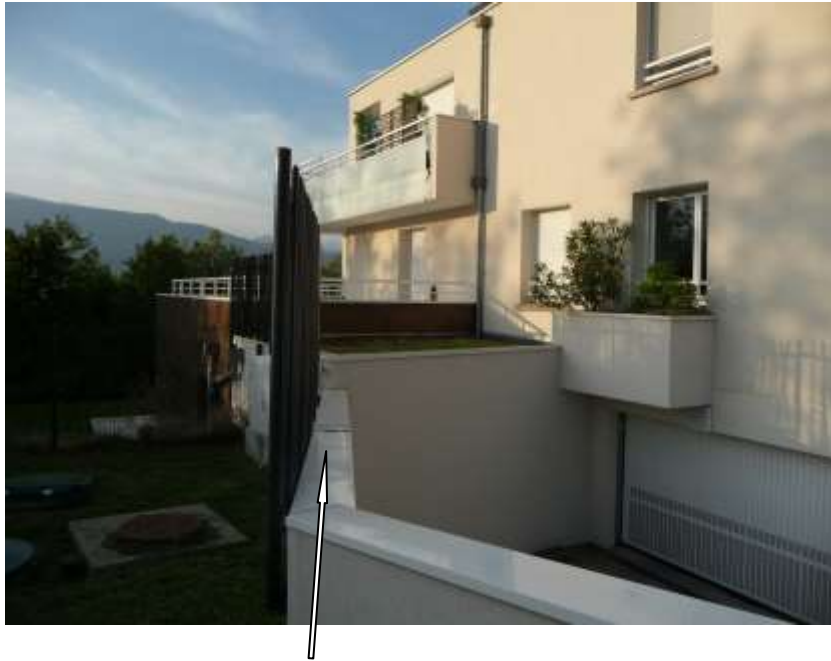
Cet espace donne de plus un accès facilité à la terrasse du logement de Mme Aurore MOLLINARD BOKOBZA en cas de tentative d'intrusion.

Accès facilité à la terrasse / risque de chute

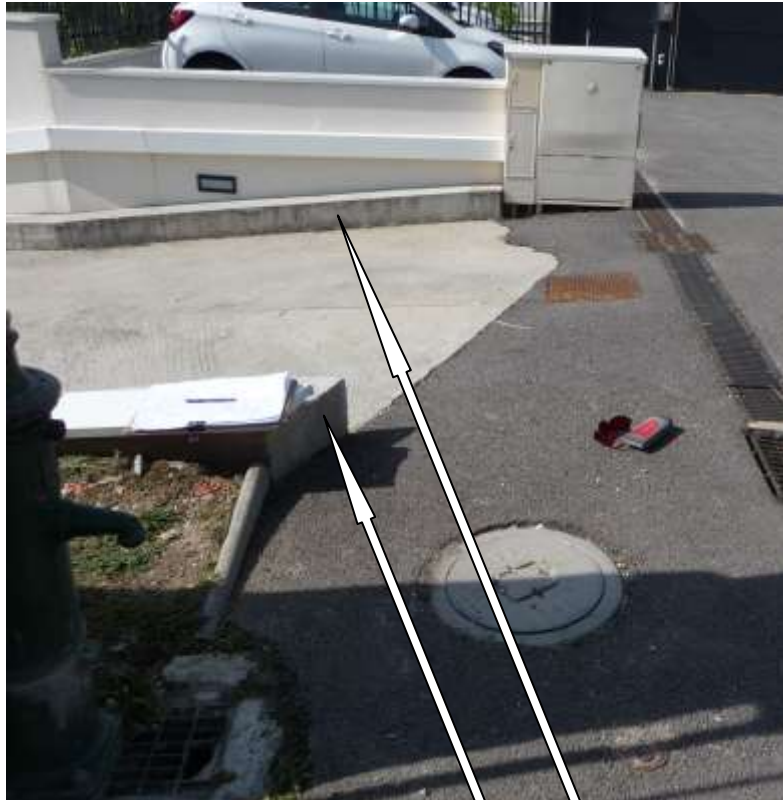
Haut de rampe

- La rampe d'accès au sous-sol du bâtiment 2 ne permet pas de rentrer un véhicule standard sans pour cela devoir faire de multiples manœuvres.

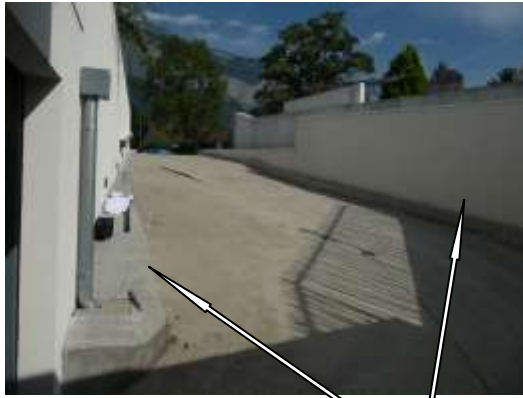
Rampe partie courante **bordures et contre mur côté cimetière**

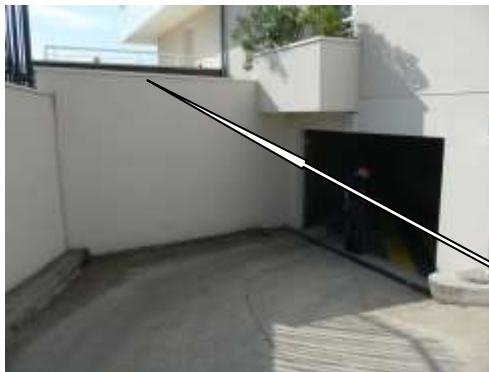
Pied de rampe et porte entrée parc de stationnement sous-sol / risque de chute

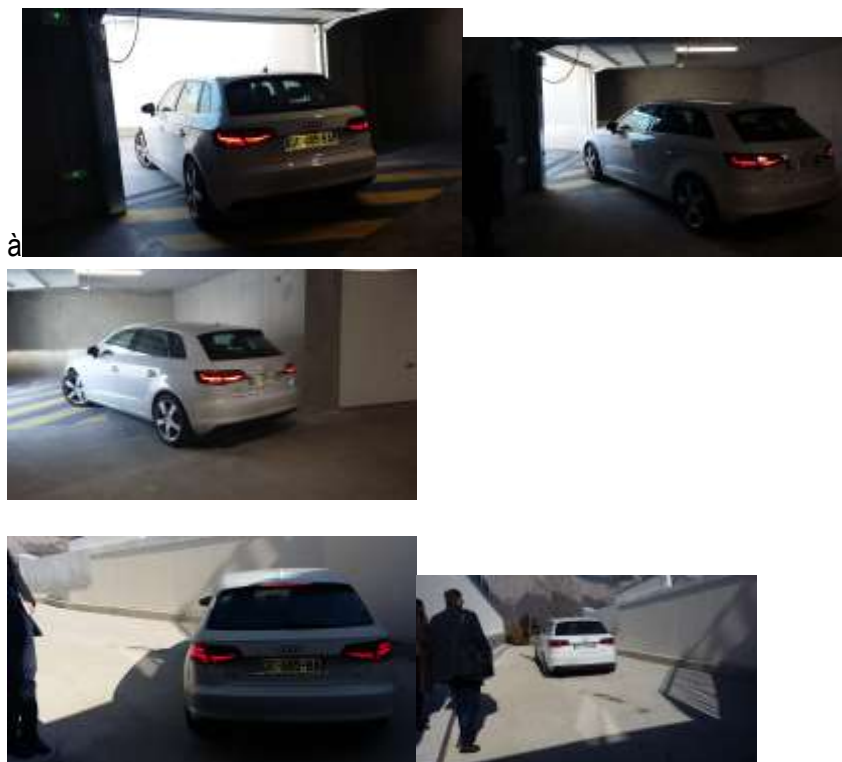
Je suis contraint de faire 3 manœuvres à la descente pour accéder au sous-sol car je bute dans le voile béton de la place de stationnement PMR trop proche de l'entrée.

Je suis forcé de reculer et d'avancer à nouveau pour échapper l'angle de la place de stationnement PMR.

De la même manière, il me faut faire 3 manœuvres à la montée pour sortir du sous-sol, toujours du fait de ce voile béton du box PMR qui ne me permet pas d'aligner le véhicule pour sortir directement.

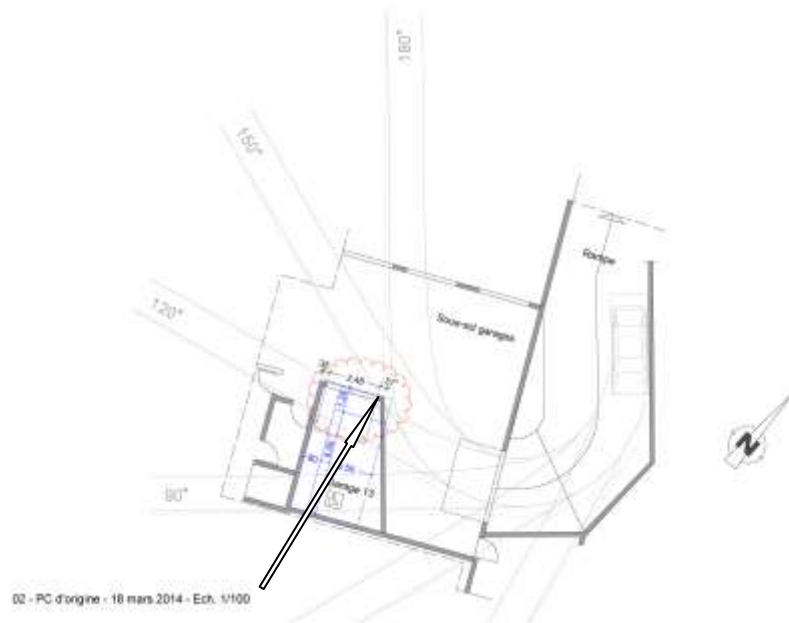
Plan contrôle PC d'origine en annexe 2 au présent rapport

Il s'avère que le plan du permis d'origine fait apparaître un Box PMR non conforme au sous-sol, cette place a été élargie pour donner une dimension conforme à la norme d'accessibilité PMR en vigueur.

Sur les plans du PC d'origine avant mise en conformité du box PMR et avant création des bordures, le rayon de braquage maximum permet de passer sans manœuvrer

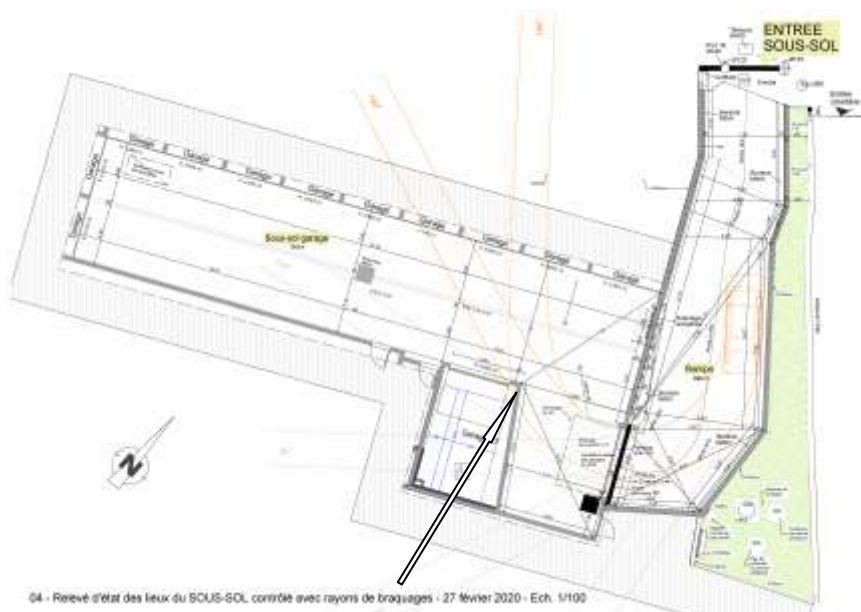
Plan relevé de ce qui a été réalisé en annexe 3 au présent rapport

Sur la base du relevé effectué sur site, même en rasant les bordures, le rayon de braquage maximum ne permet pas d'éviter le voile du box 13 PMR, ce qui contraint les véhicules à manœuvrer pour accéder / sortir au sous-sol

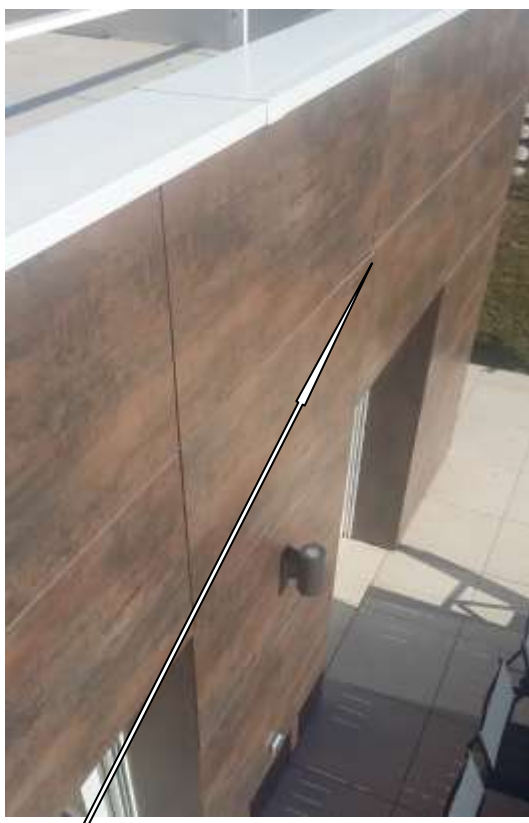
- **Des décollements des bardages** sont visibles en façade (de type stratifié compact à haute densité) dont les vis n'ont pas tenu. l'ossature n'est pas droite, les joints de dilatation entre panneaux, les alignements, les équerrages, les fixations et les aplombs ne sont pas respectés par rapport aux normes en vigueur.

Décollement des façades (Cf Réunion du 24012022 et ses annexes)

- Ces façades en stratifié compact doivent toutes être contrôlées et reprises au droit des décollements et des effondrements constatés
- Des traces sont visibles au droit des façades en enduit, l'isolation de ces logements est intérieure, des traces apparaissent au droit des bouchements des doublages non réalisés à l'intérieur au droit des radiateurs par exemple ou des passages de réseaux EP.
- Des garde-corps sont déjà piqués par la rouille, les traitements antirouille avant laquage n'ont pas été réalisés comme il se doit.
- Le détecteur de mouvement pour l'éclairage est à régler ou à déplacer pour accès au logement de Mme Maria DE LOS ANGELES MARIN BARREDO et M. Roberto NERVO qui doivent marcher dans le noir en sortant de leur logement.
- Absence de corbeille dans le hall au droit des boîtes aux lettres.

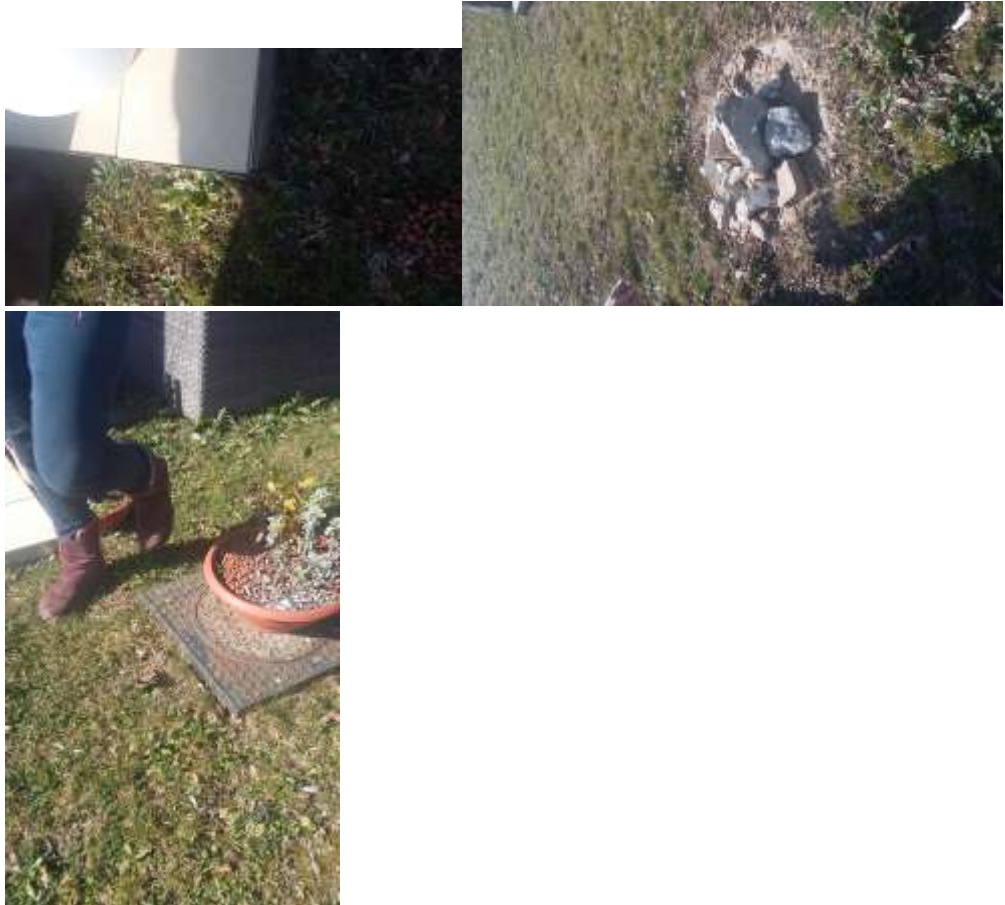
- Absence de soutènement en bout de jardin avec une pente escarpée et un risque de chute, à sécuriser.

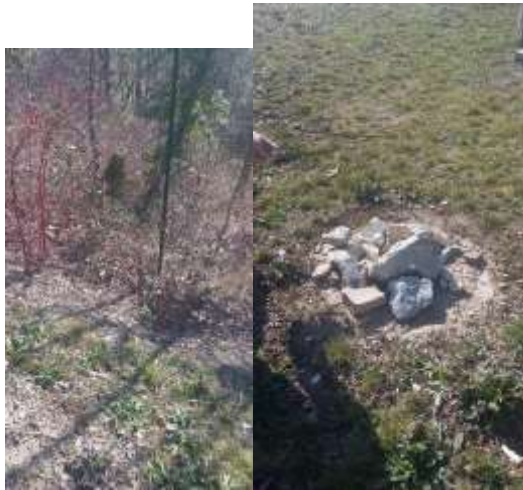
- Plusieurs regards ne sont pas scellés ni sécurisés dans le jardin (réseau EP, EU), à fixer et à sécuriser.

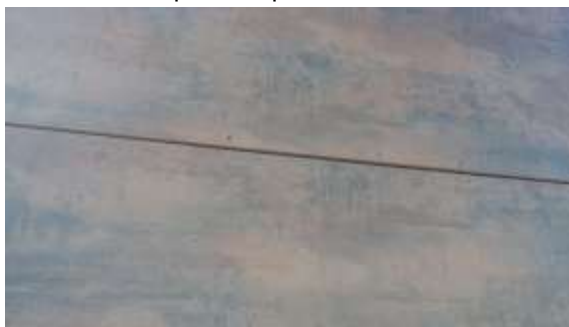
Vis qui n'a pas tenu

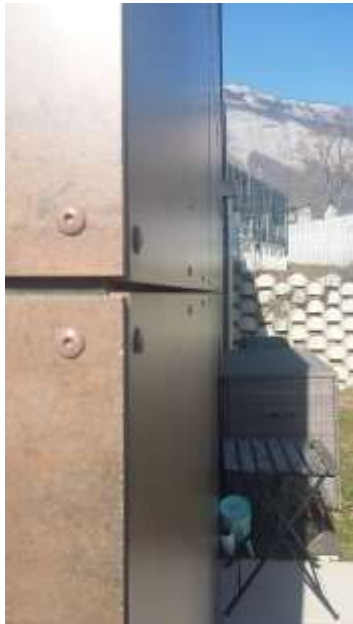
Alignements et équerrages à reprendre

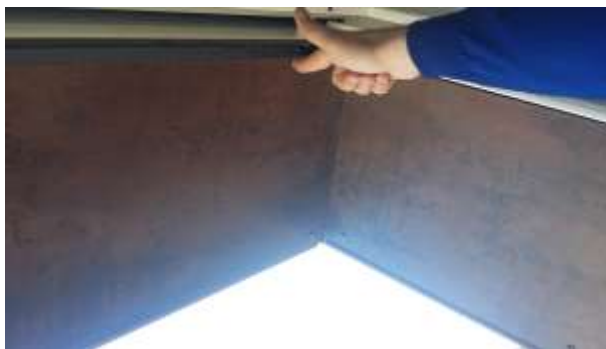
- Des décollements des bardages sont visibles en façade (de type stratifié compact à haute densité) dont les vis n'ont pas tenu. l'ossature n'est pas droite, les joints de dilatation entre panneaux, les alignements, les équerrages et les aplombs ne sont pas respectés

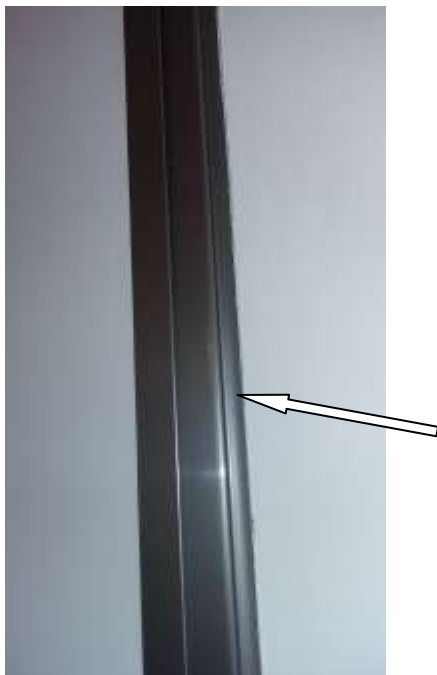
- Les sous faces des ouvertures qui sont également en panneau de type stratifié compact à haute densité comme la façade courante, ne sont pas fixées correctement

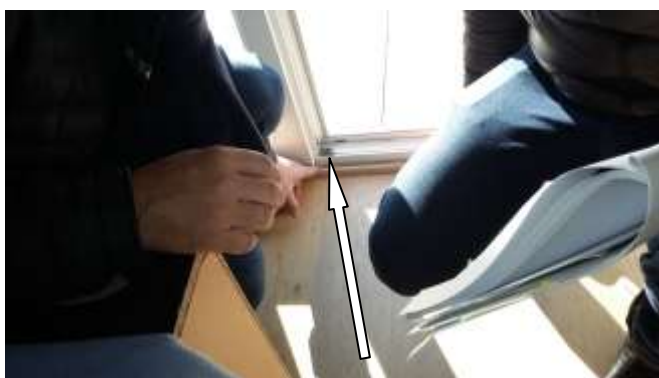
- Finition porte fenêtre chambre 2 (couvre joint collé sur la protection filmée de la menuiserie non retirée préalablement, à reprendre)

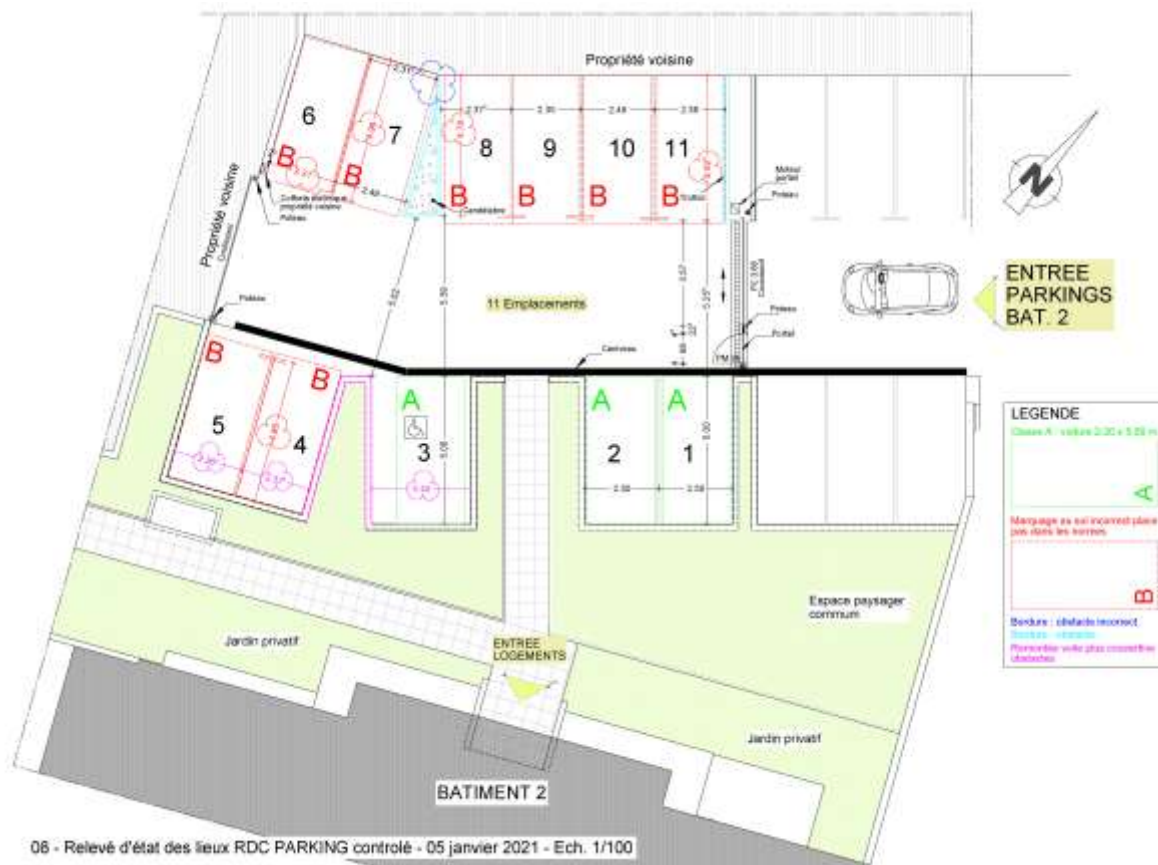
Plan relevé et contrôle stationnement parking et classe d'appartenance en annexe 5 au présent rapport

Les stationnements de catégorie B : dits « réduits » conviennent aux petits véhicules. Leur aménagement est réservé à l'utilisation de surfaces résiduelles. Leur nombre est limité à 10 % du nombre de places, lorsqu'un emplacement est conforme par certaines dimensions à la classe A et par certaines à la classe B, il est classé dans la classe B.

Si un emplacement n'est pas rectangulaire, il faut circonscrire un rectangle dont les dimensions répondent à celles de l'une des deux classes suivant la représentation ci-après :

Ces erreurs relèvent de l'Exécution
