# **PROCES VERBAL VERBAL DE CONSTAT**

**Affaire : BEAUCHAMP – SCHREIBER vs/ SCCV MONTBONNOT MESANGES**  
**90, rue Stendhal**  
**38330 MONTBONNOT SAINT MARTIN**  
**PV Constat du 23/04/2018**

# PROCES-VERBAL DE CONSTAT

Dossier n°269122

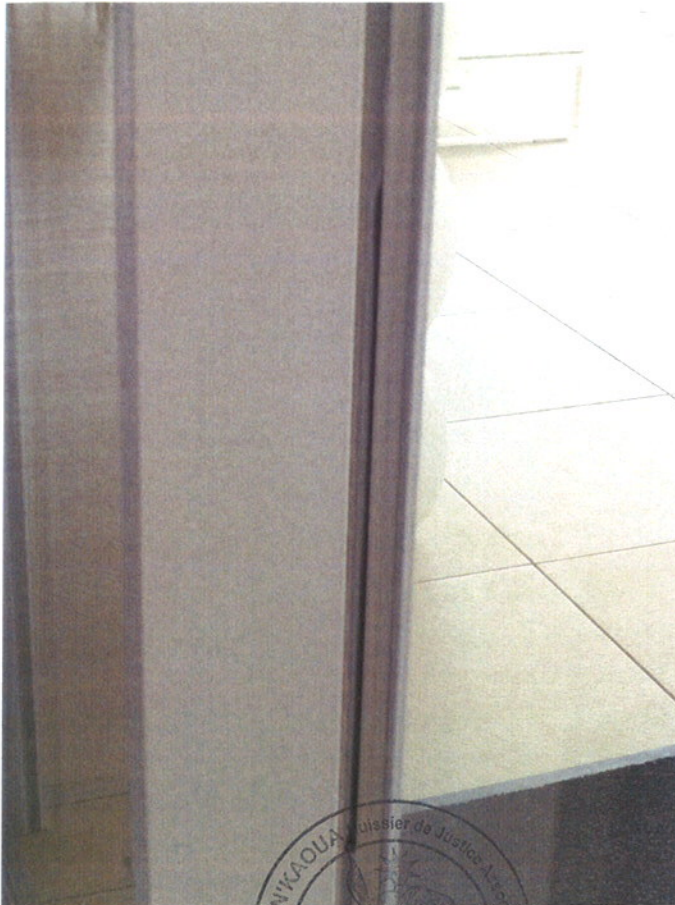
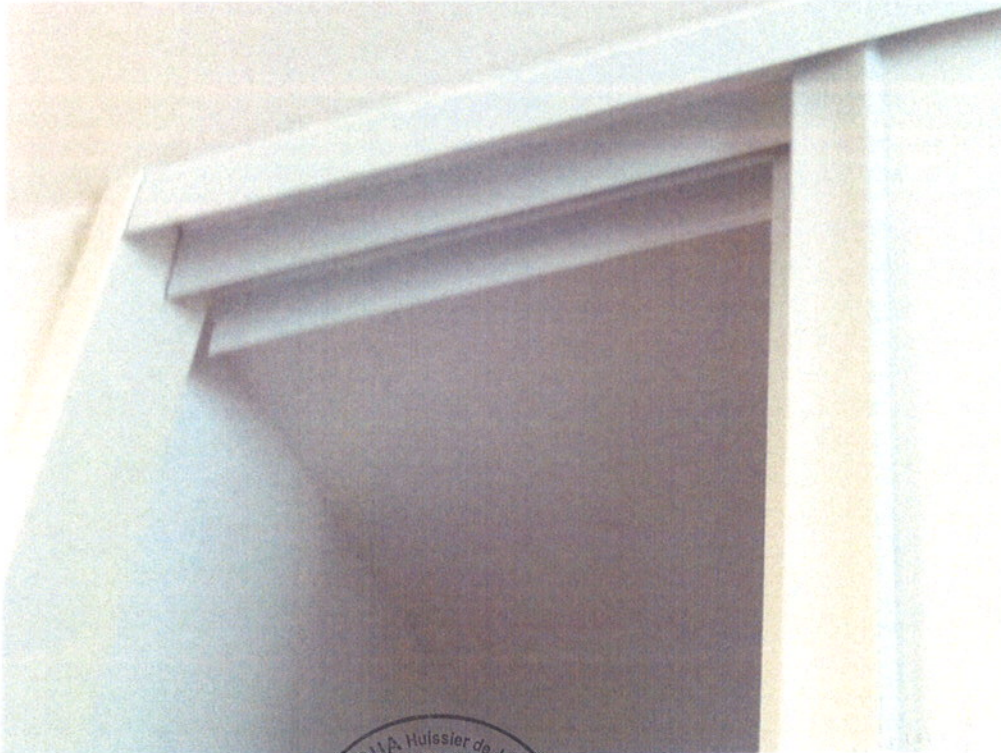
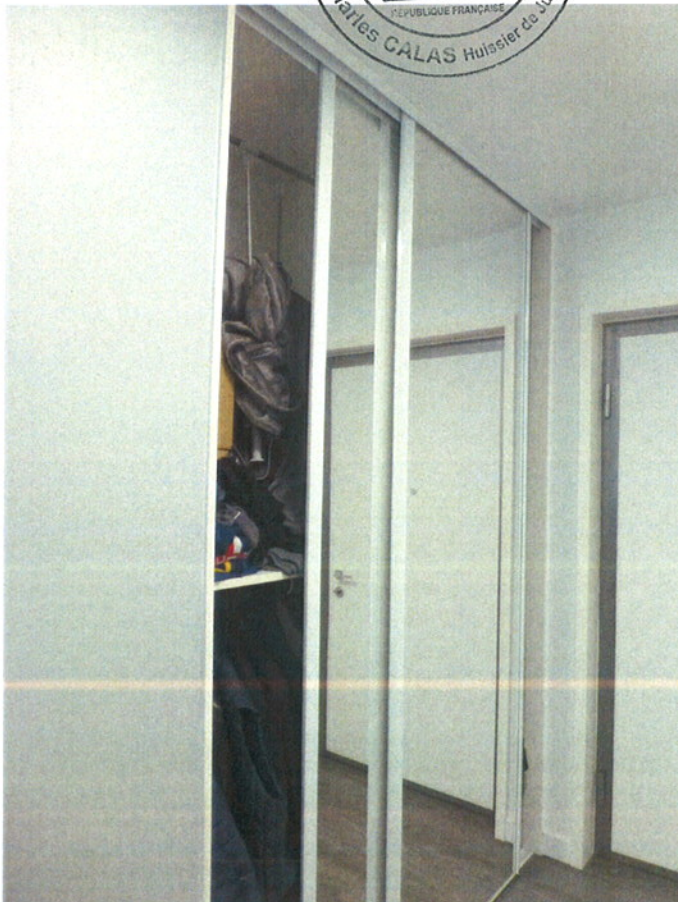
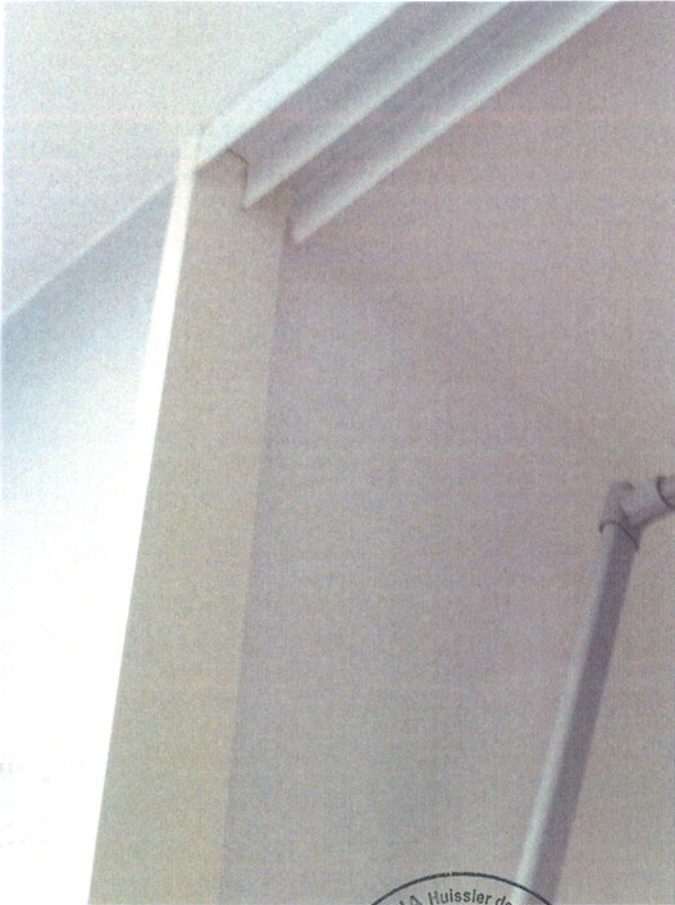
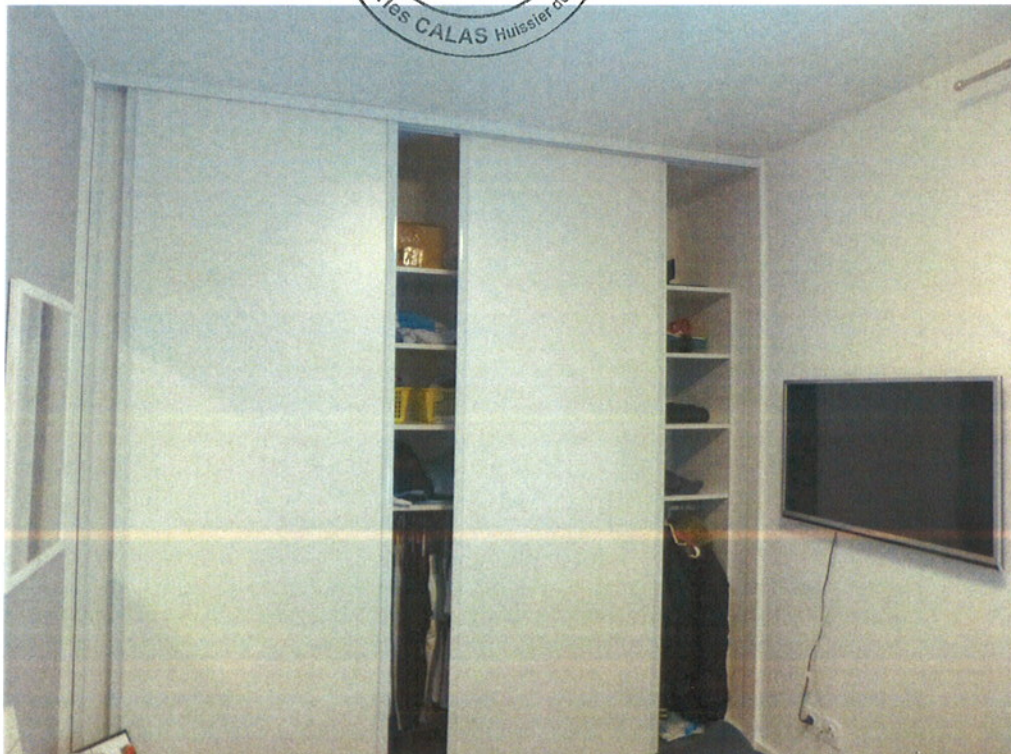
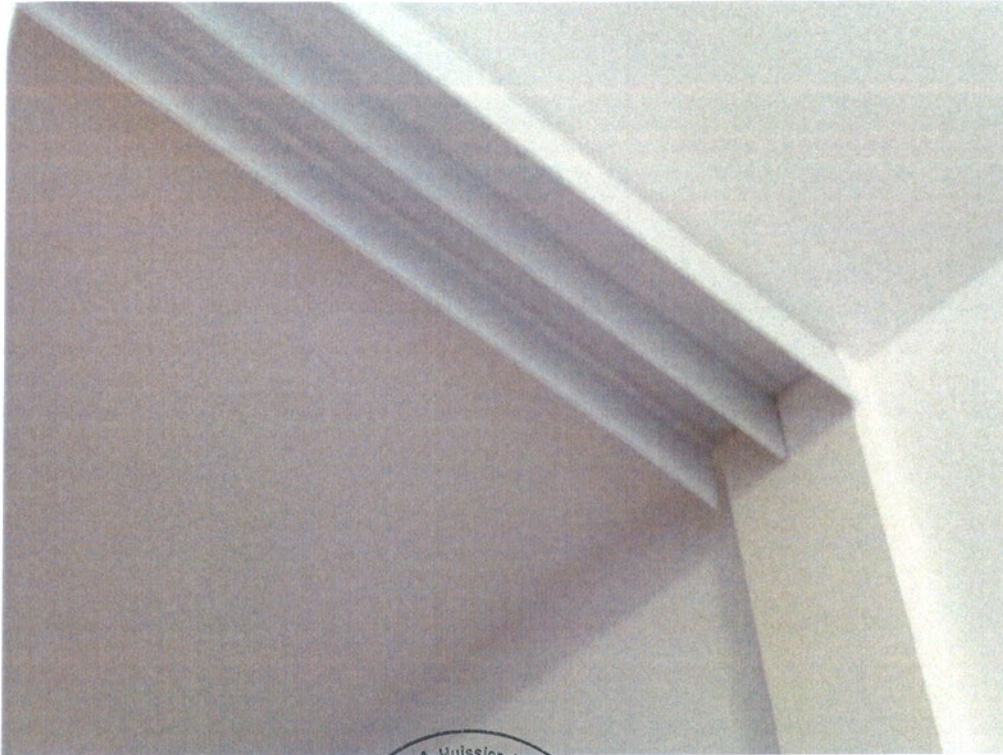
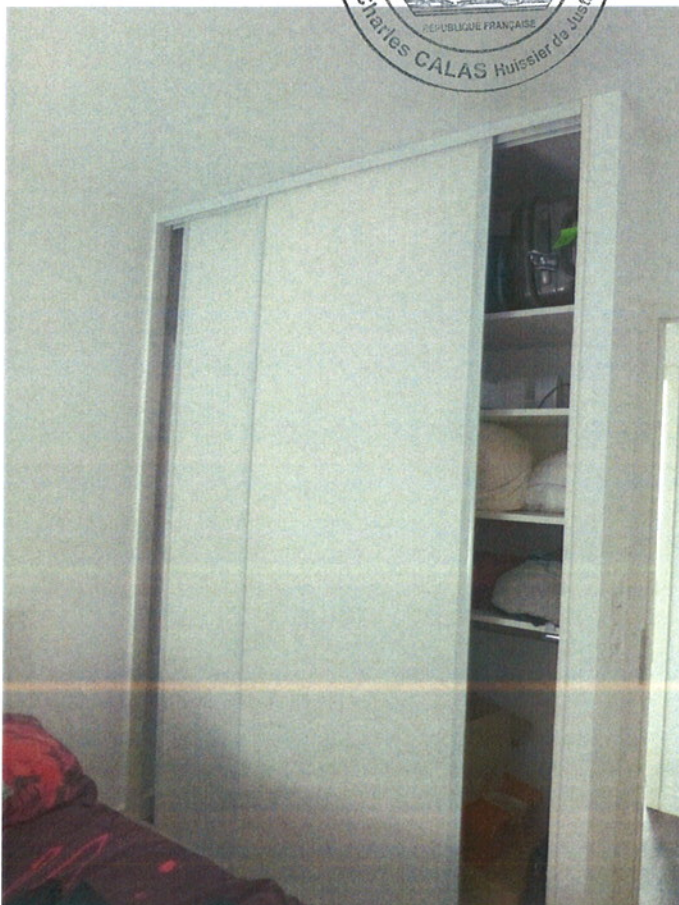
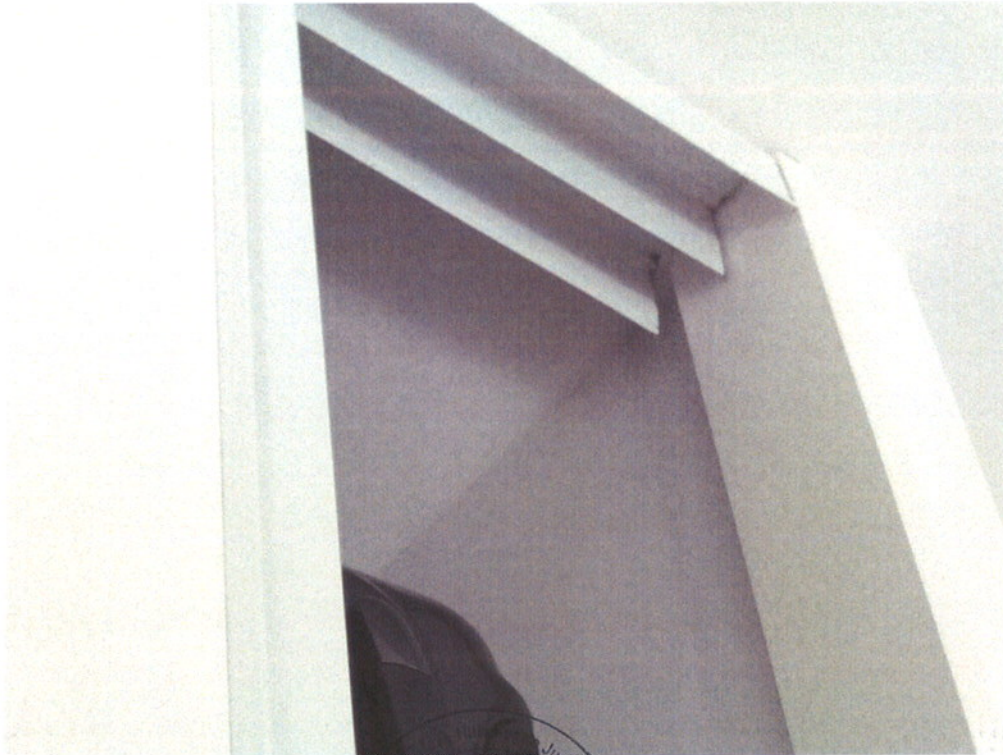
- **Réserve N°4 (photographies n°2 à 9) :**

J'ai constaté que l'ensemble des rails hauts des placards du hall d'entrée et des chambres à coucher présente un décalage quant à l'axe de pose de ces derniers par rapport au champ d'ouverture.

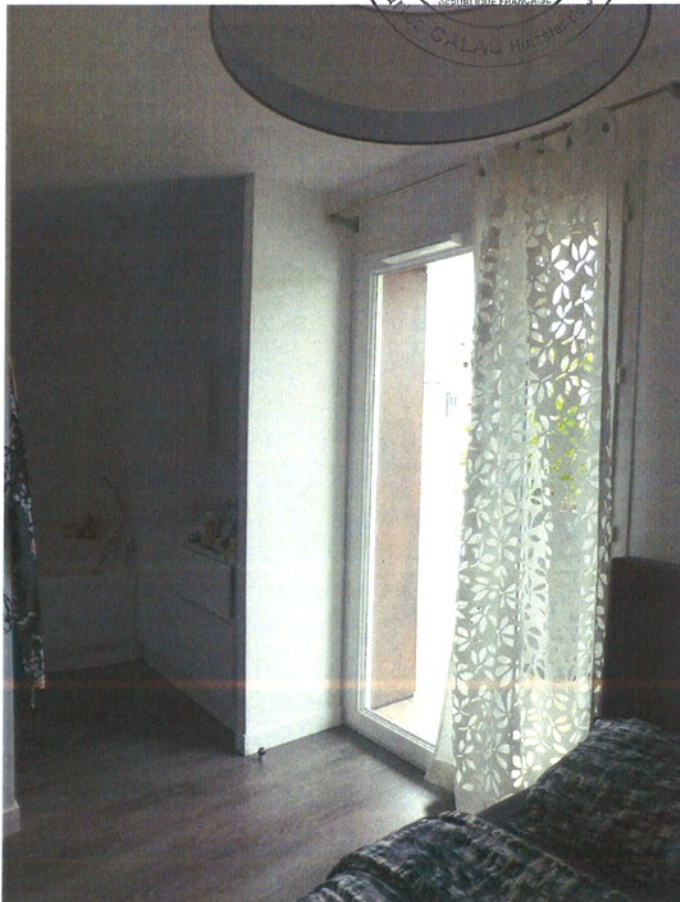
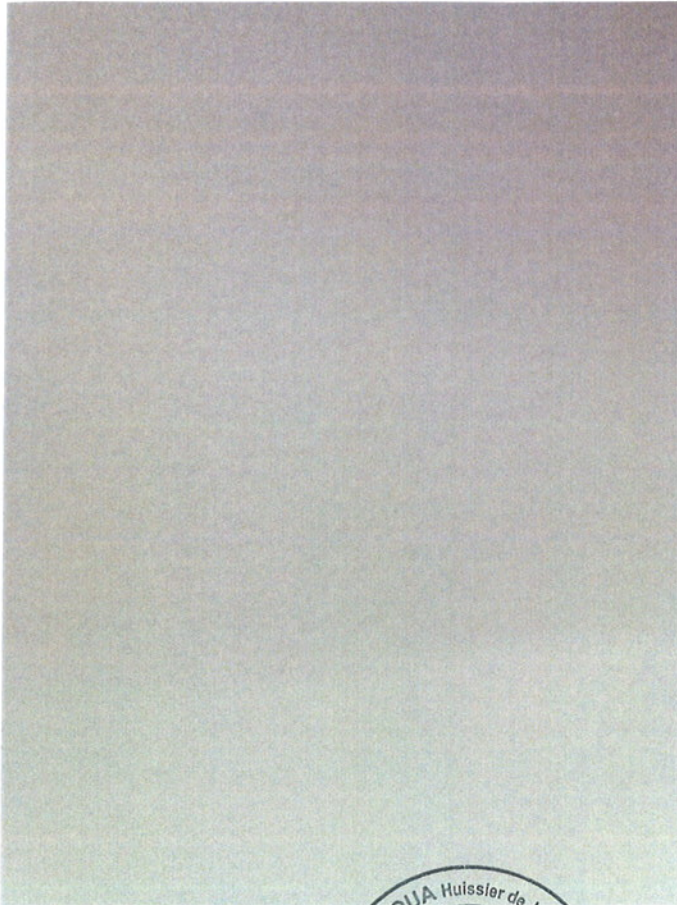
- **Réserve N°5 (photographies n°10 à 11) :**

J'ai constaté dans la chambre n°3 (suite parentale) la présence d'un impact sur le plafond devant la porte fenêtre.

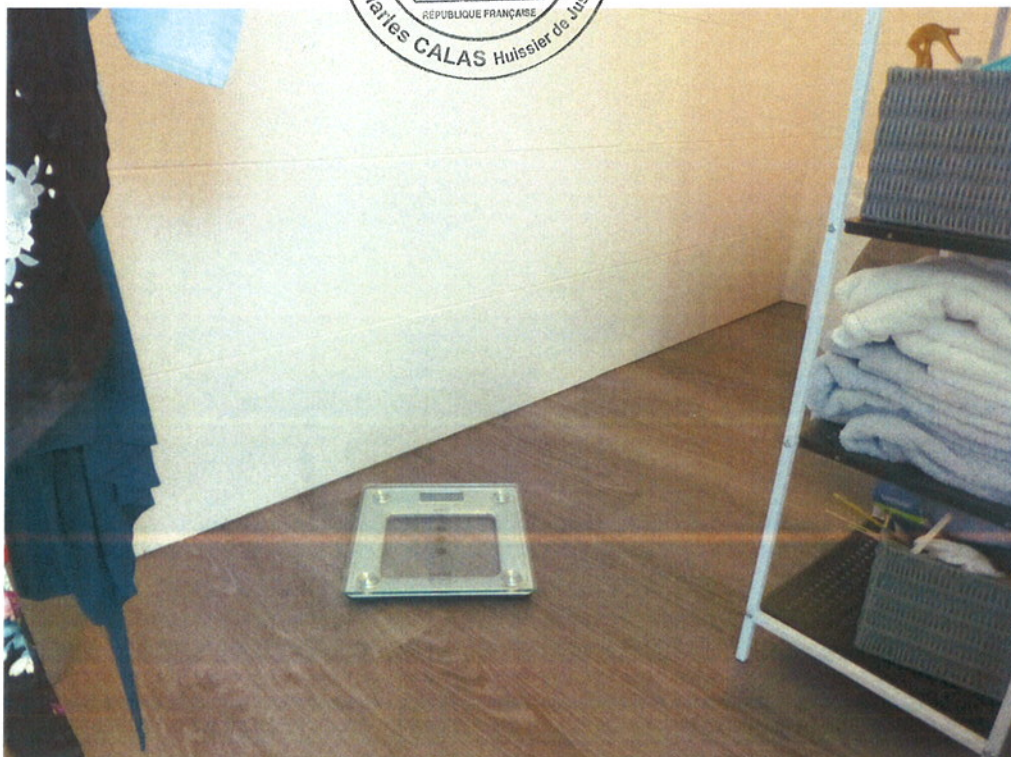
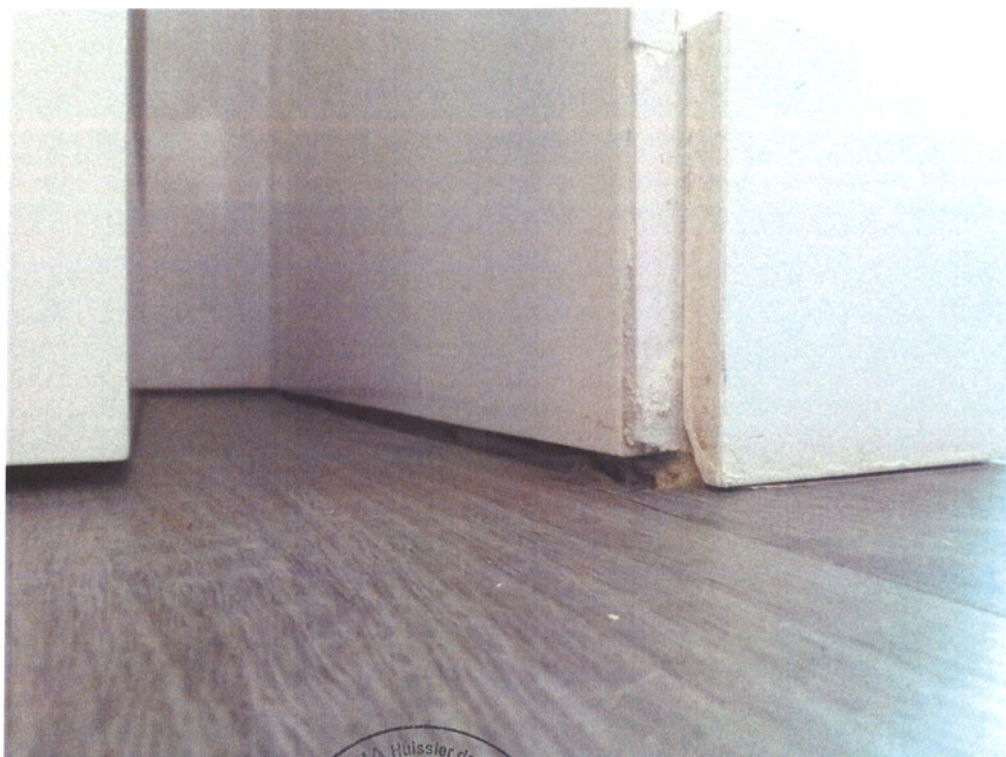
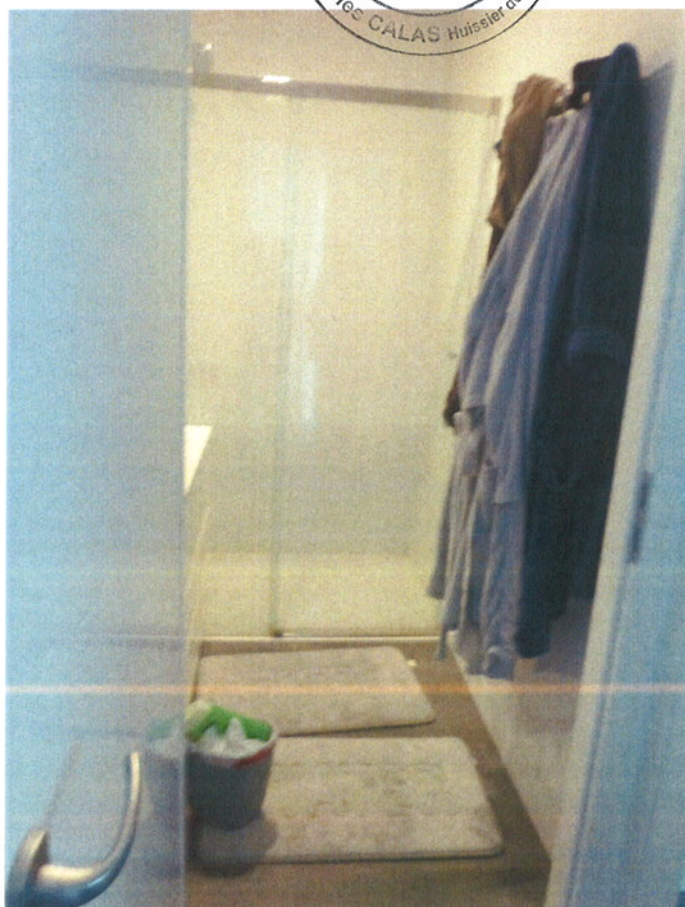
- **Réserve N°6 (photographies n°12 à 14) :**

J'ai constaté dans la salle de bains de la chambre n°3 (suite parentale), l'absence de joint entre le revêtement de sol souple et la faïence murale.

J'ai constaté que la faïence présente une absence de linéarité sur la longueur de pose.

J'ai constaté dans la salle d'eau, l'absence de joint entre le revêtement de sol souple et la faïence murale.

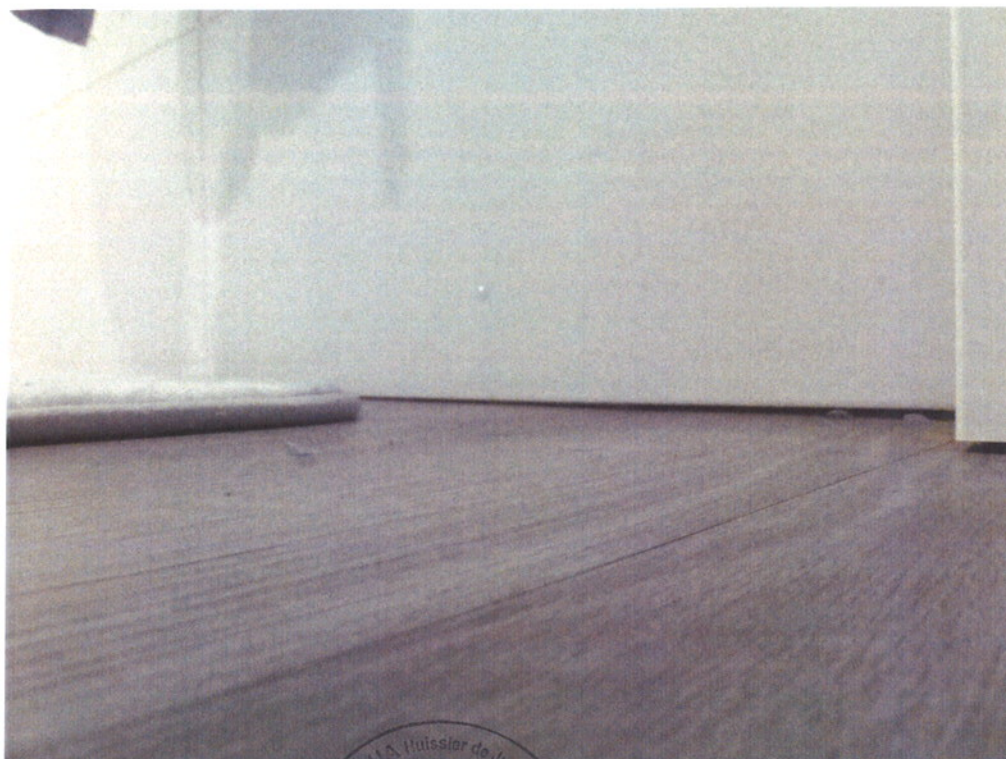
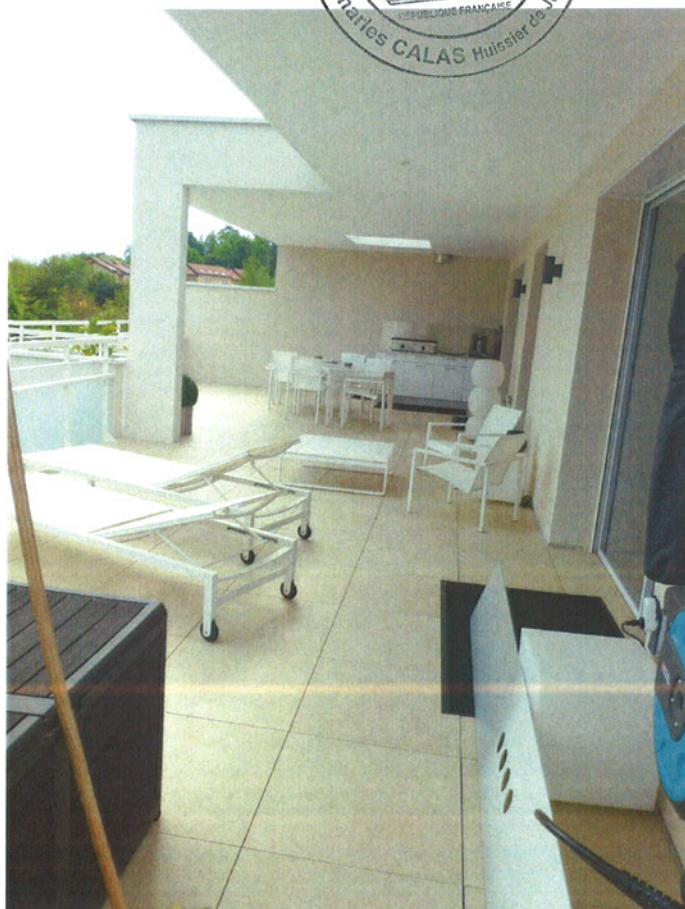
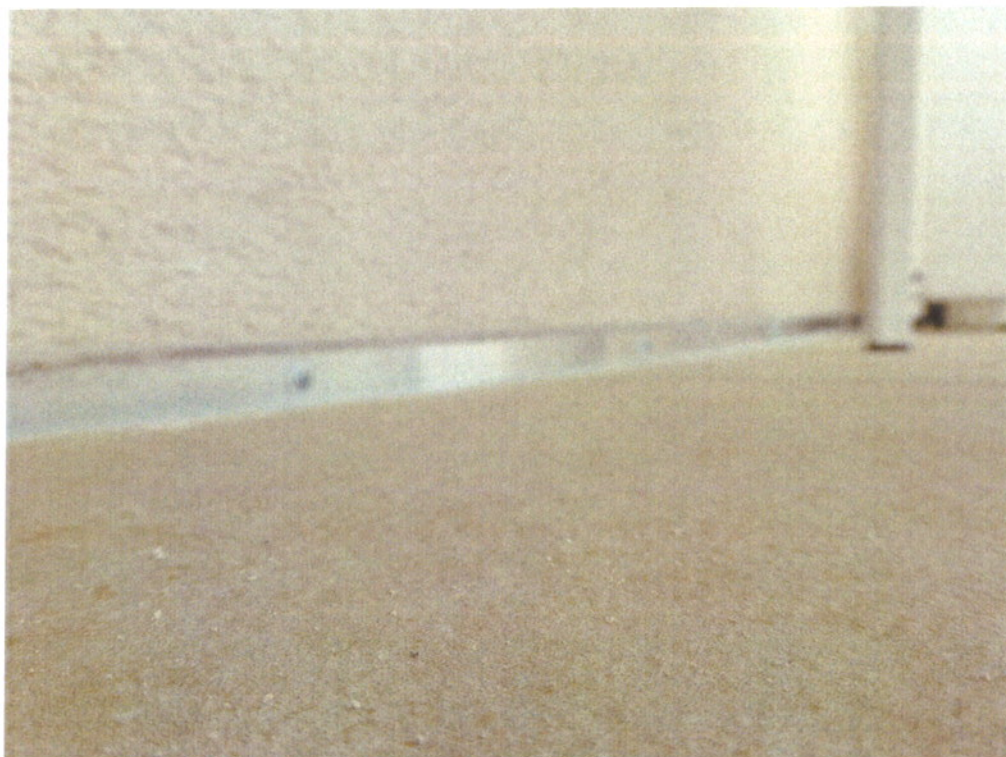
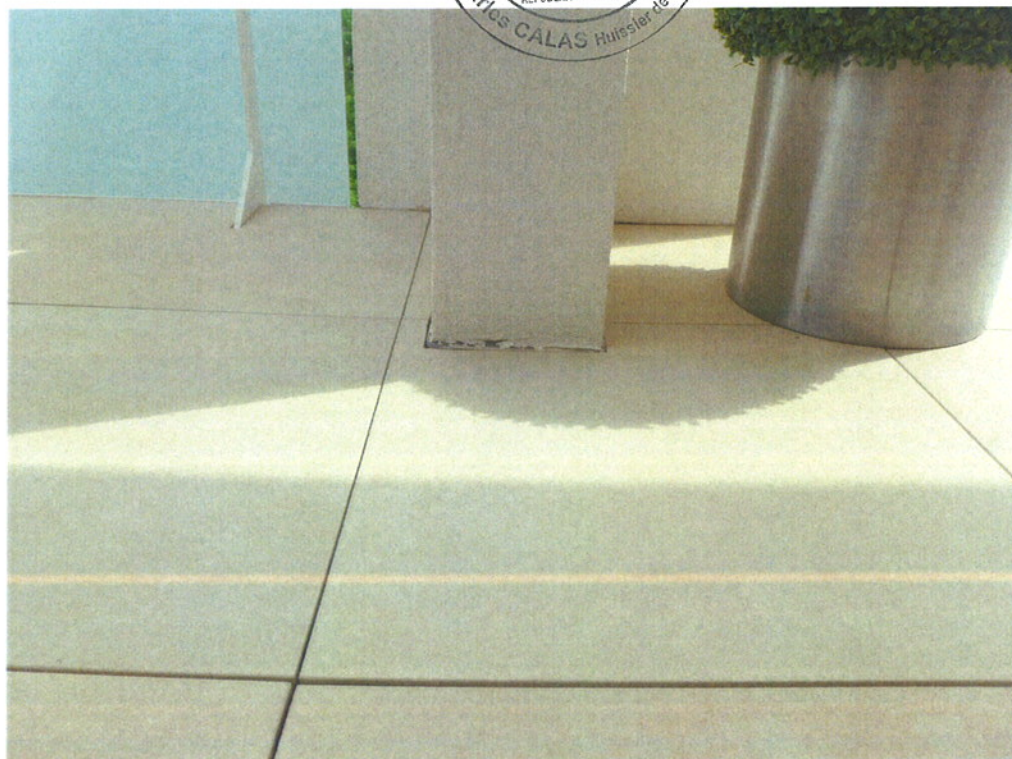
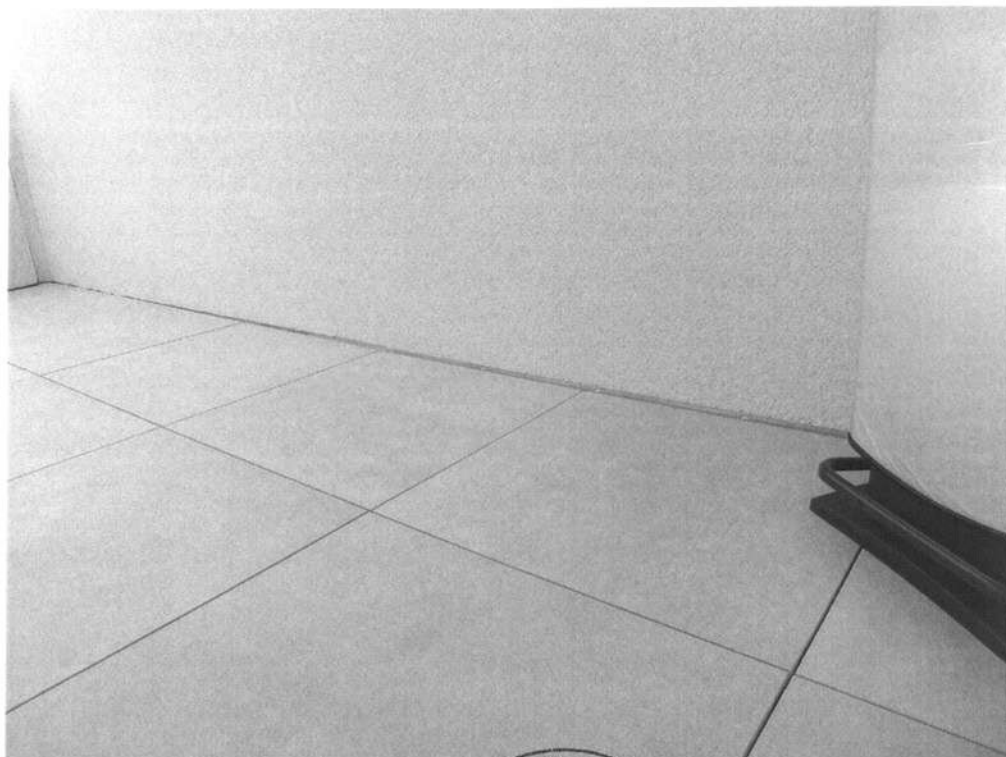
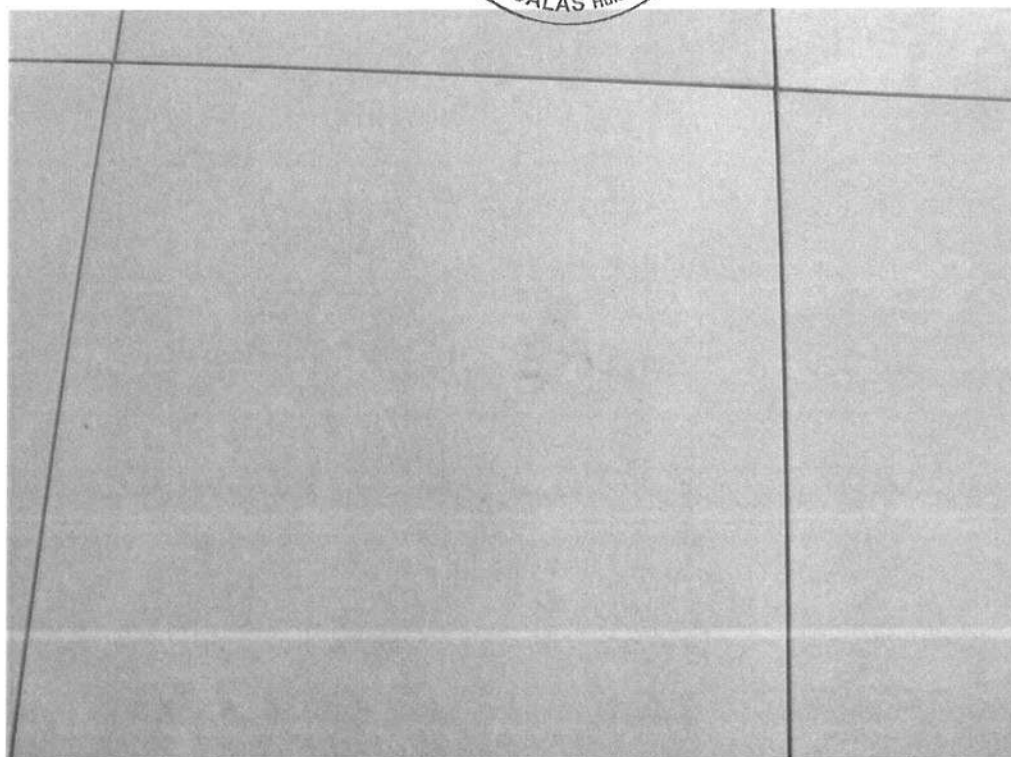
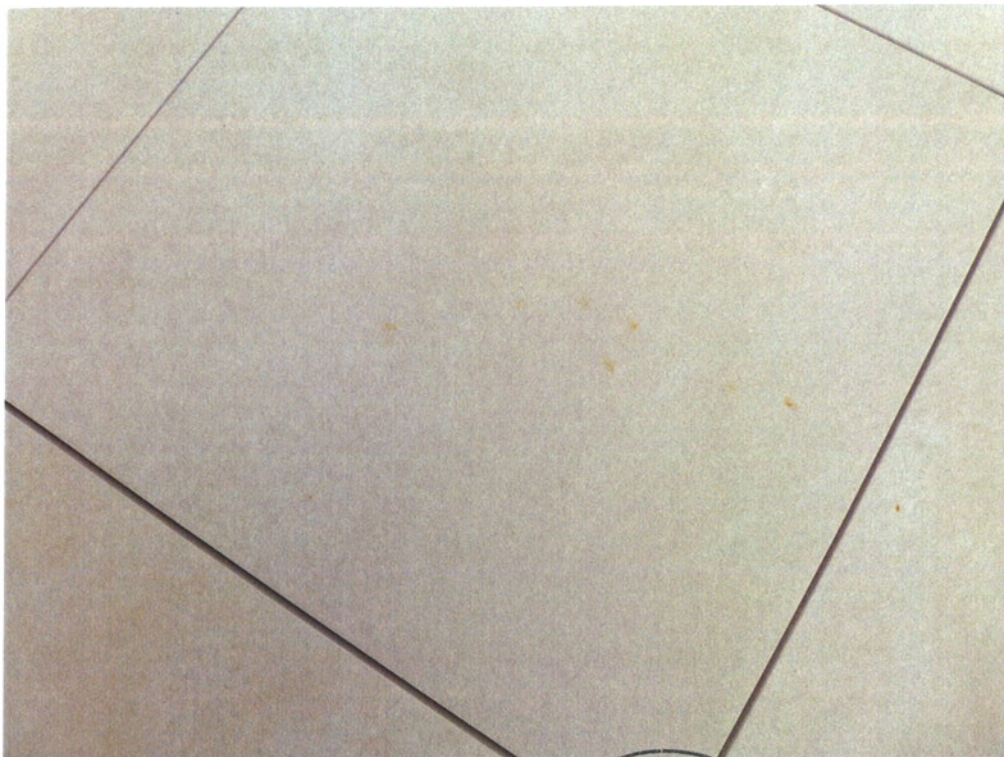
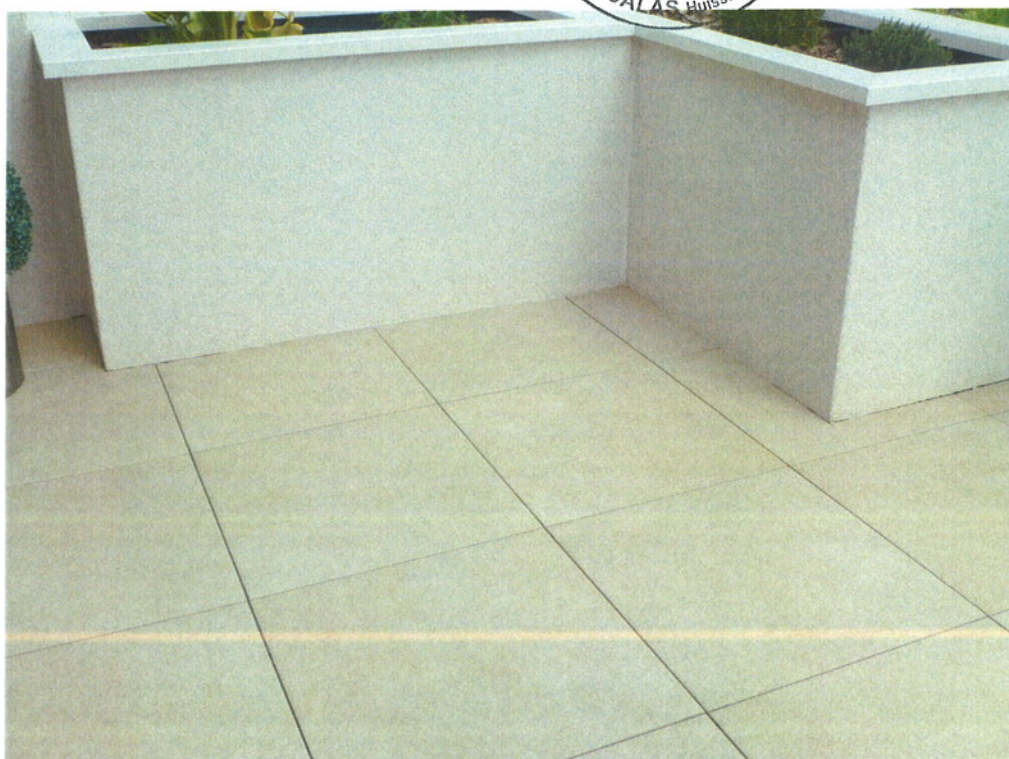
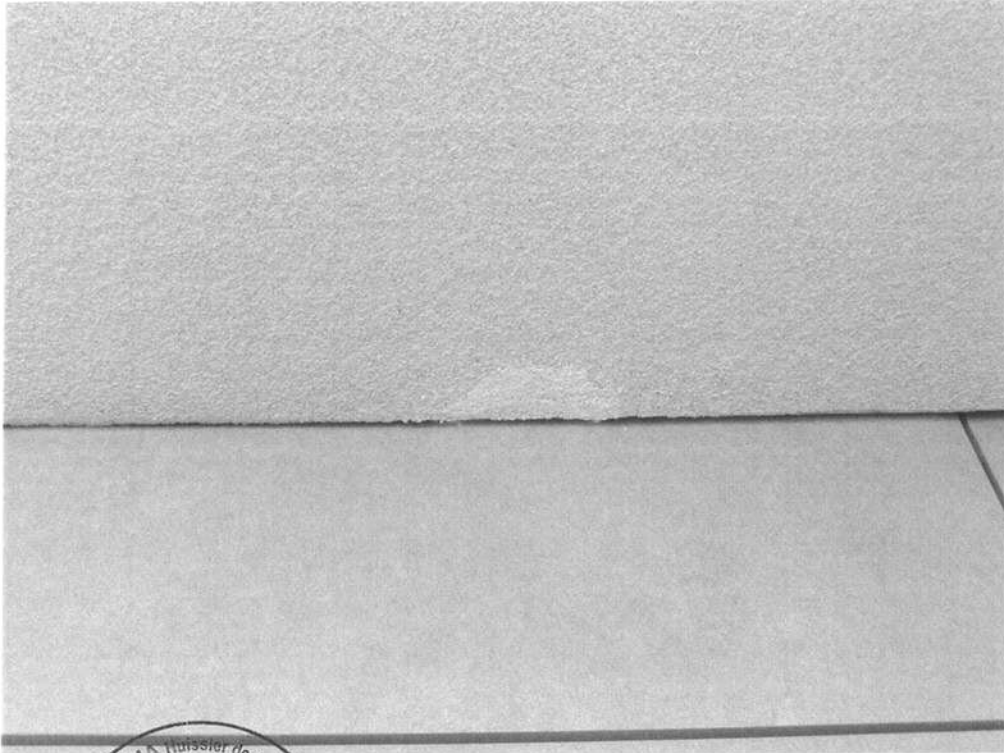
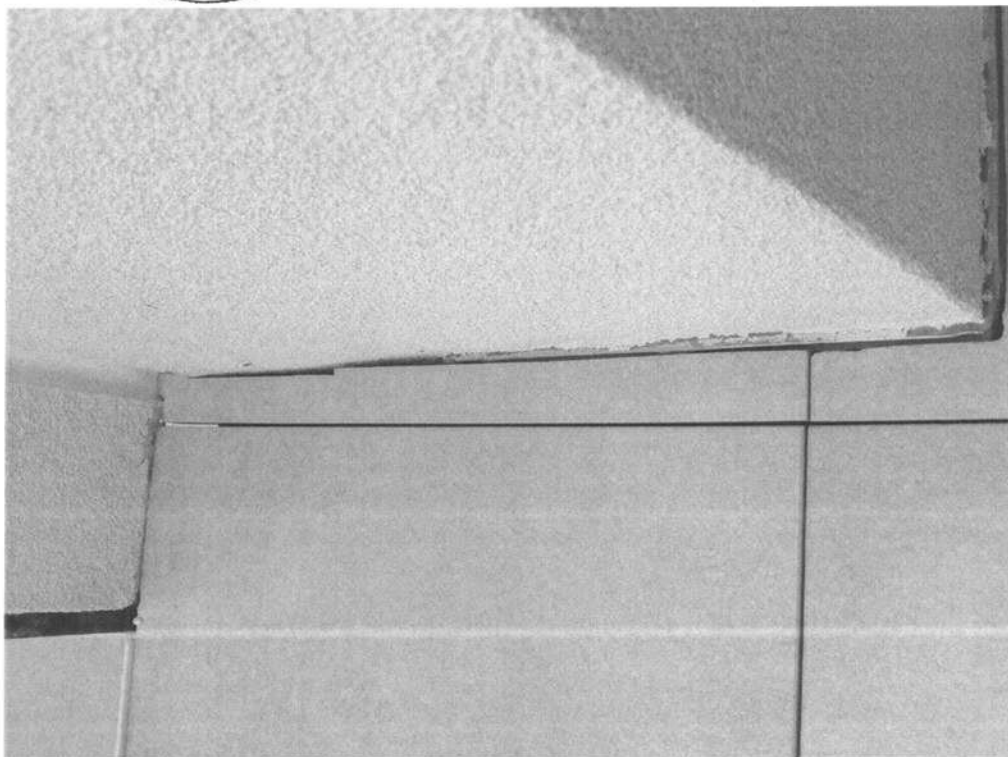
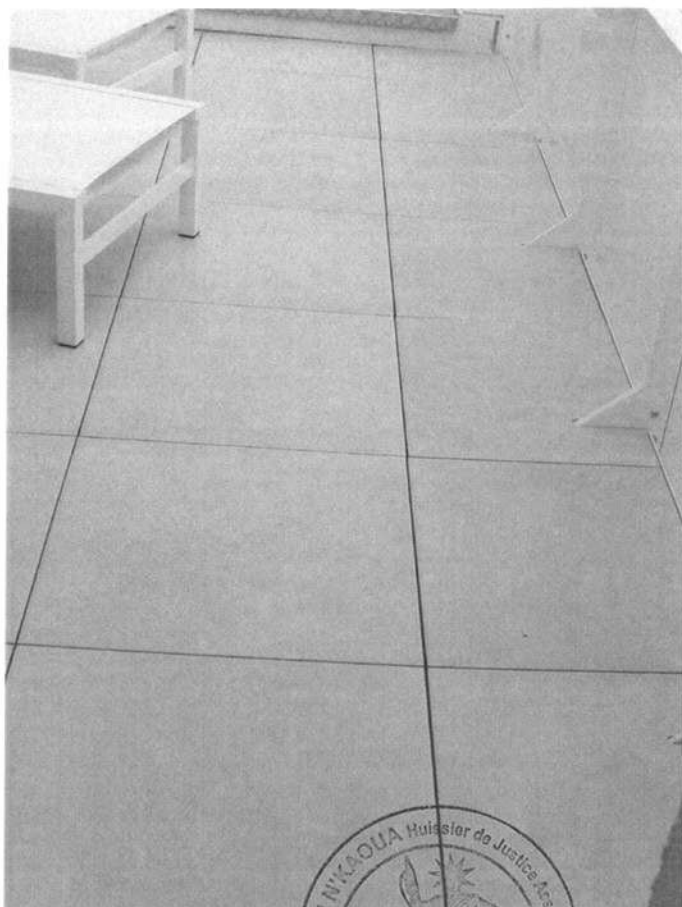
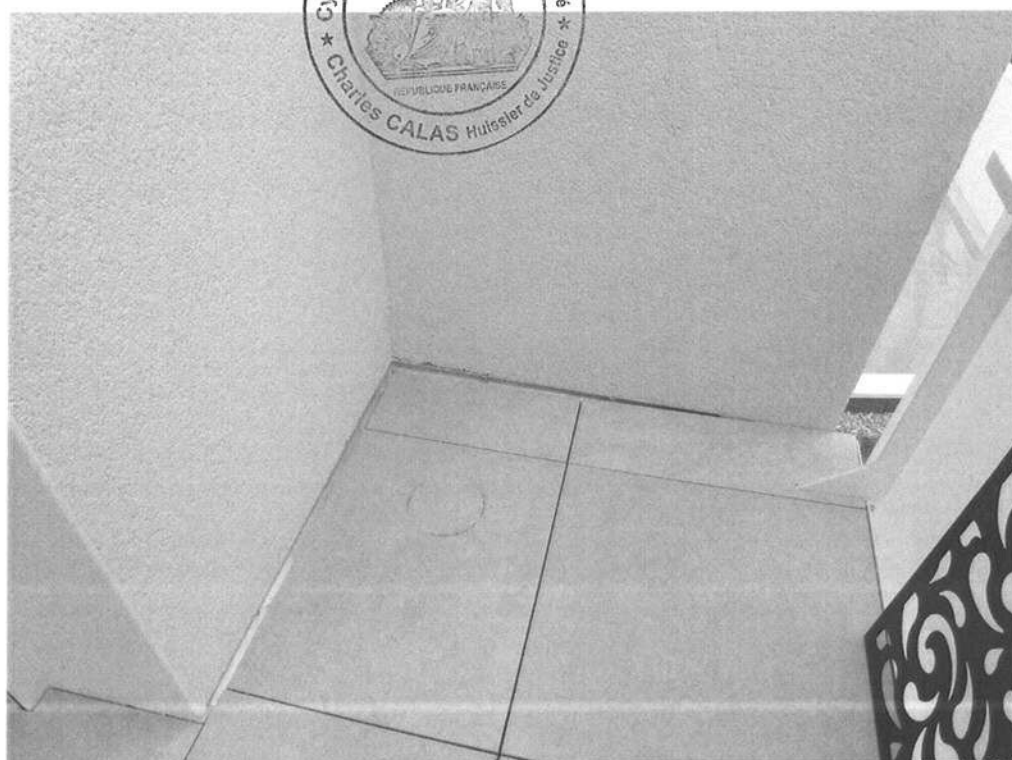
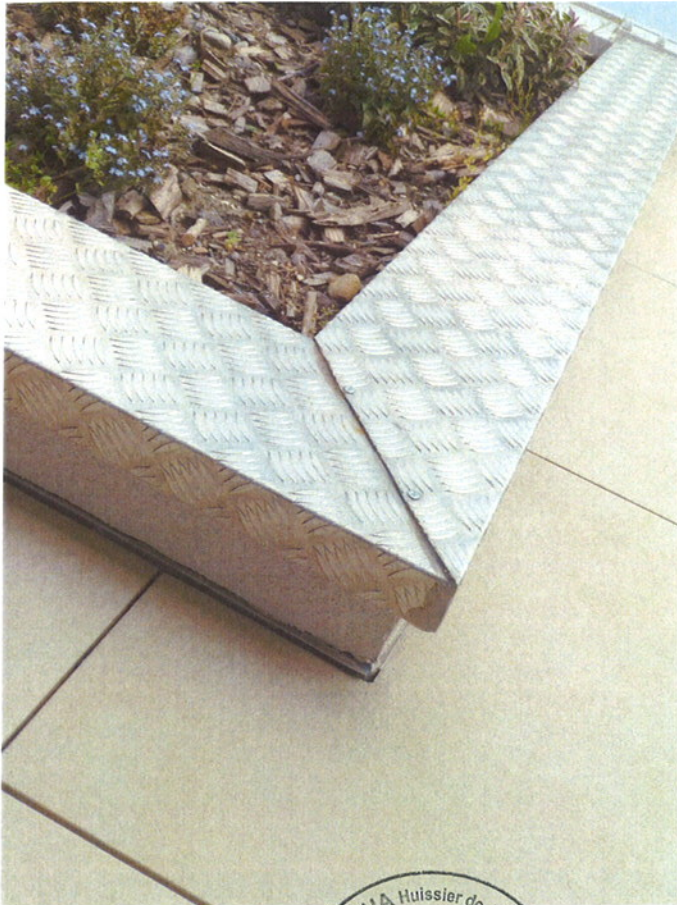
- **Réserves N°8-14-15-18 (photographies n°15 à 27) :**

J'ai constaté que les joints des dalles de la terrasse sont irréguliers, ces dernières n'étant pas posées de manière parallèle.

J'ai constaté sur les dalles de la terrasse la présence de taches de rouille.

J'ai constaté que la pente des dalles de la terrasse est irrégulière, certains endroits présentant une déclinaison plus importante.

J'ai constaté que les caches solins n'ont pas été posés sur le pourtour de la terrasse.

J'ai constaté que l'angle de la couverture en zinc présente une arrête saillante.

J'ai constaté au bas de la jardinière une reprise grossière de l'enduit de façade.

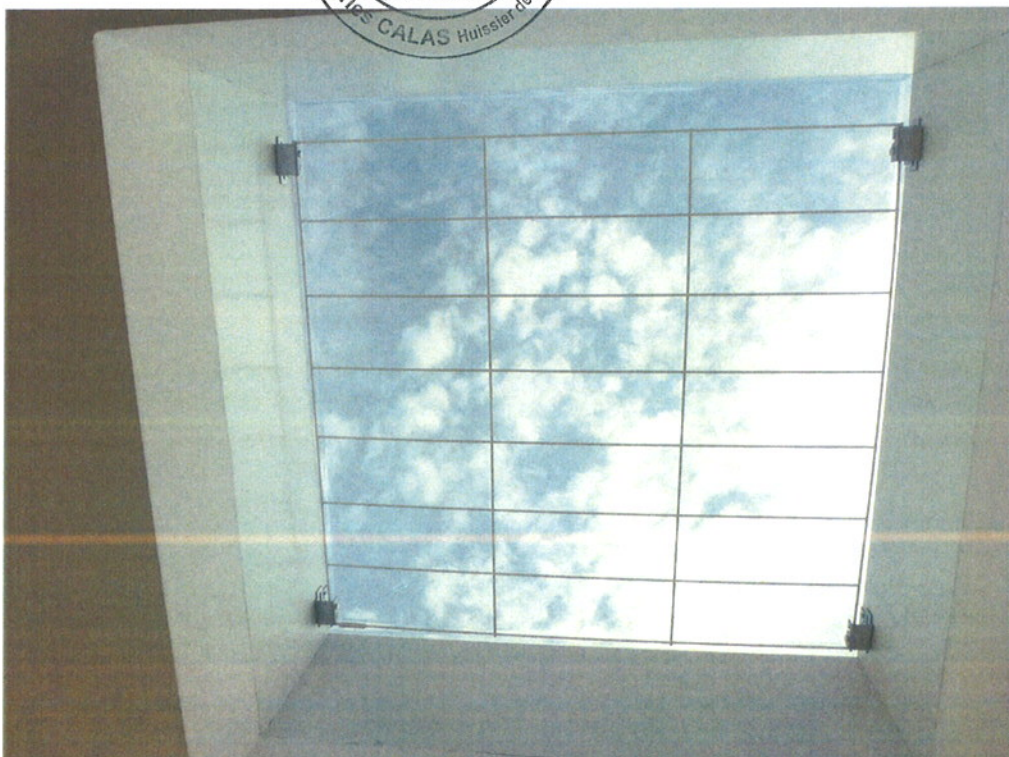
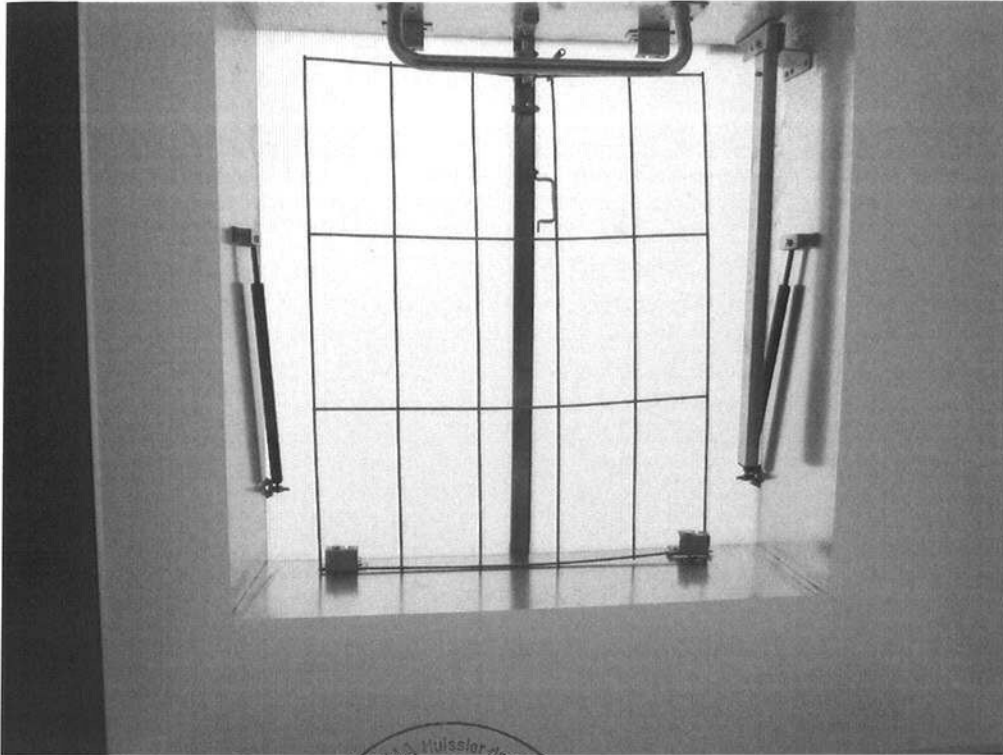
- **Réserve N°16 (photographies n°28 à 29) :**

J'ai constaté que le chant plat en PVC blanc n'a pas été posé sur le skydome de la terrasse en comparaison de celui réalisé dans les parties communes.

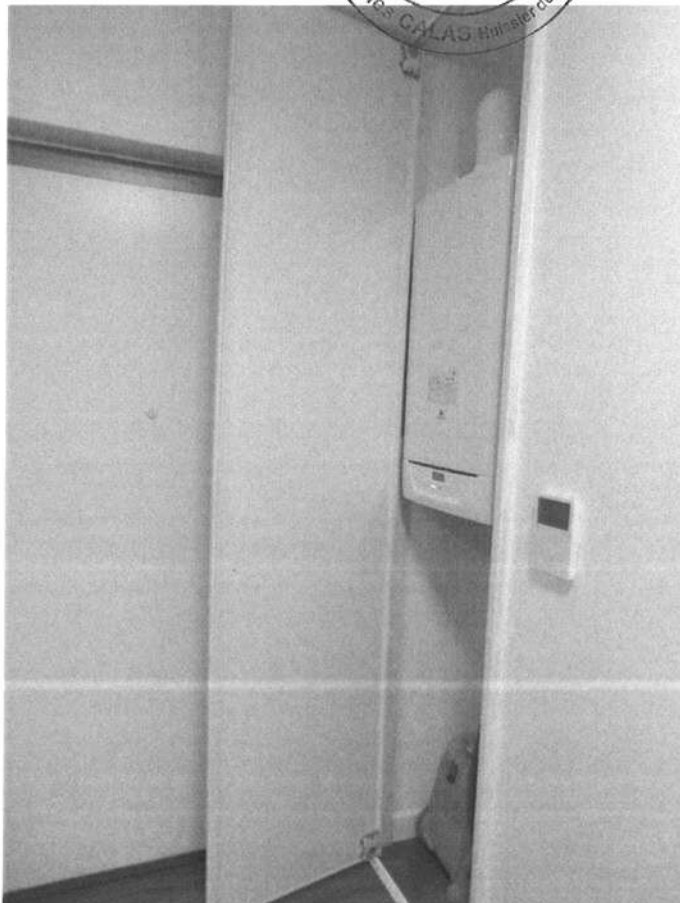
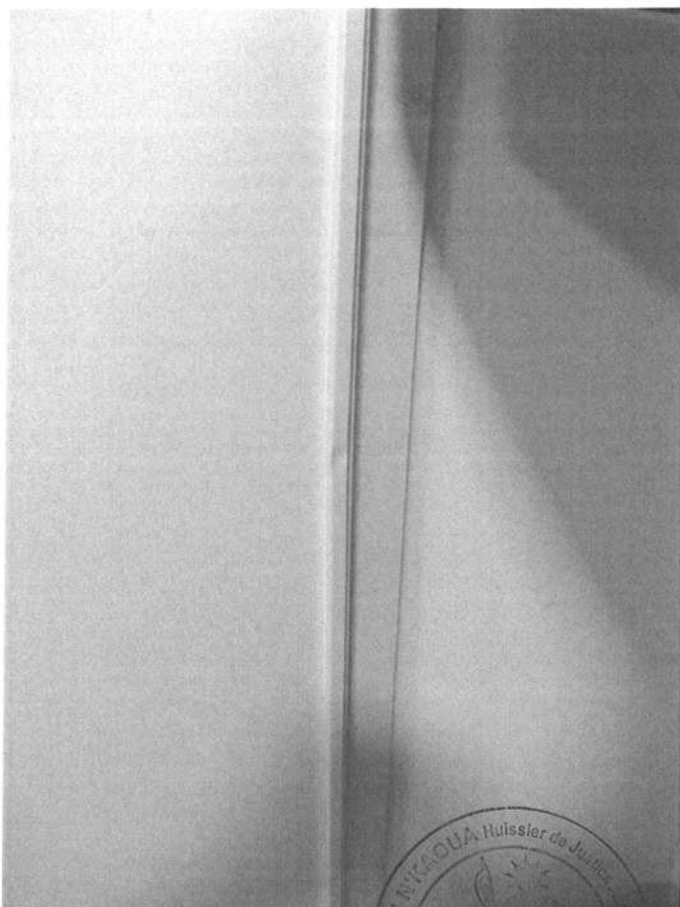
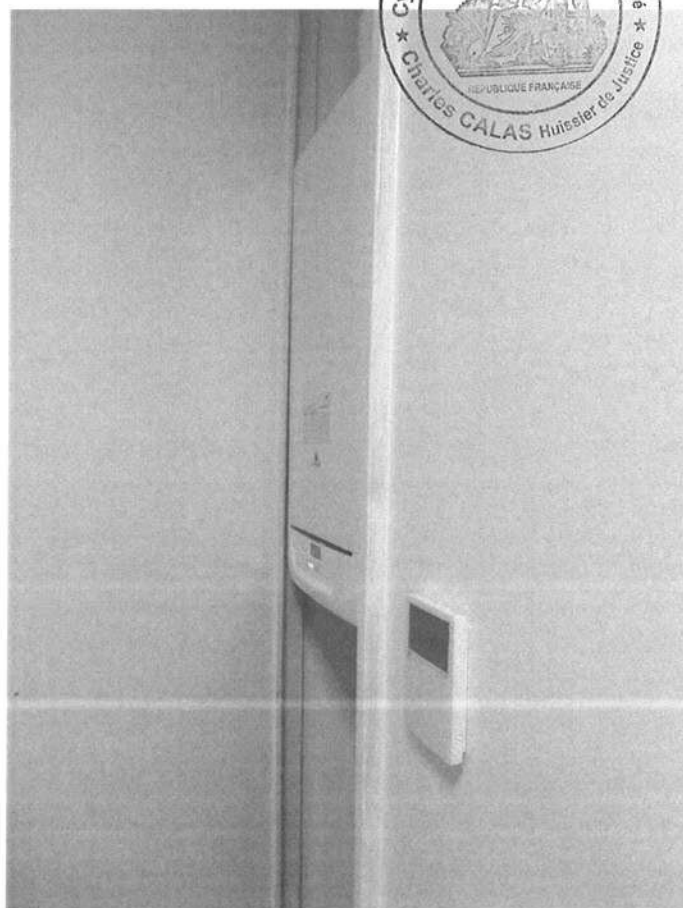
- **Réserve N°20 (photographies n°30 à 32) :**

J'ai constaté que la porte du placard de la chaudière a été posée sans miroir.

J'ai constaté sur le dormant de la porte, la présence d'un impact.

J'ai constaté que le cadre de la porte n'a pas été peint.
