# **PROCES VERBAL VERBAL DE CONSTAT**

**Affaire : BEAUCHAMP – SCHREIBER vs/ SCCV MONTBONNOT MESANGES**  
**90, rue Stendhal**  
**38330 MONTBONNOT SAINT MARTIN**  
**PV Constat du 23/04/2018**

# PROCES-VERBAL DE CONSTAT

Dossier n°269122

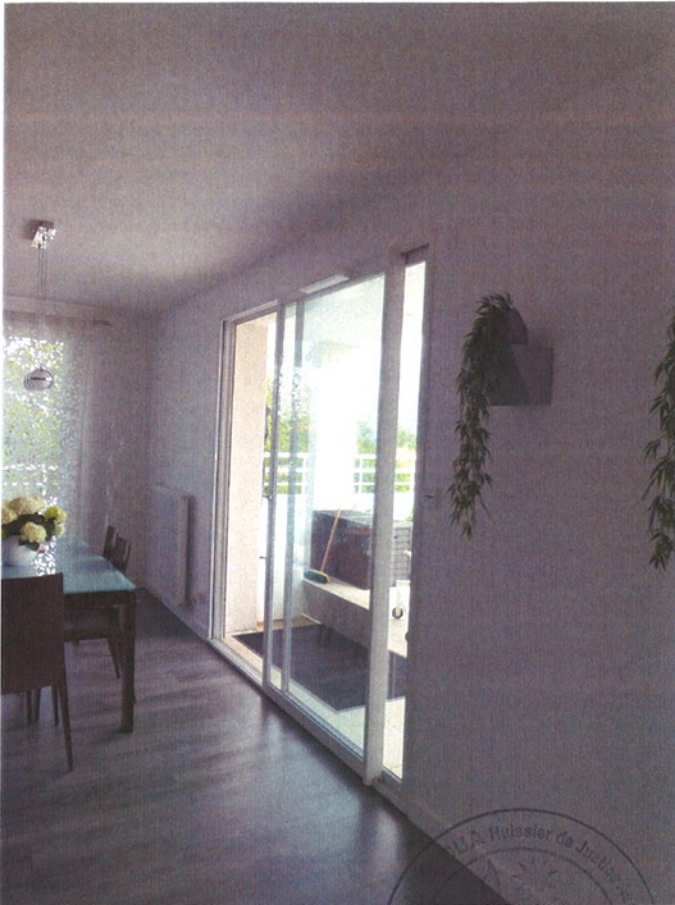
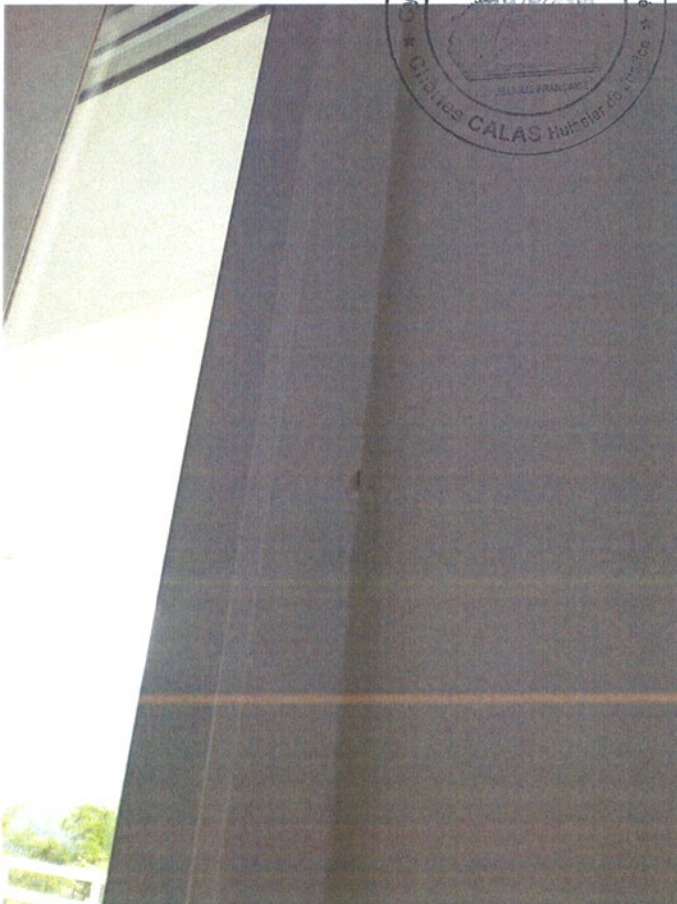
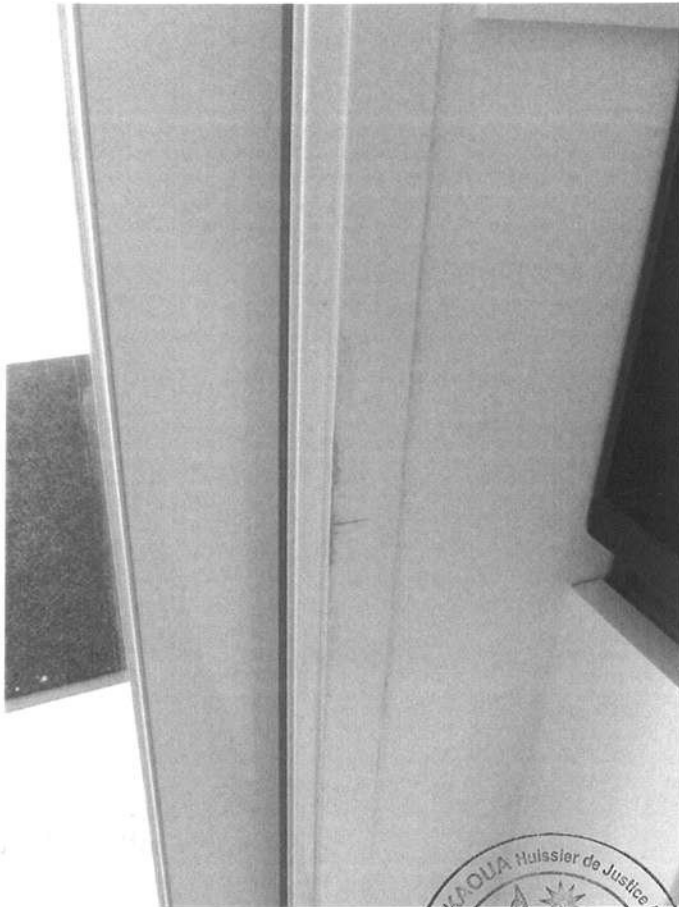
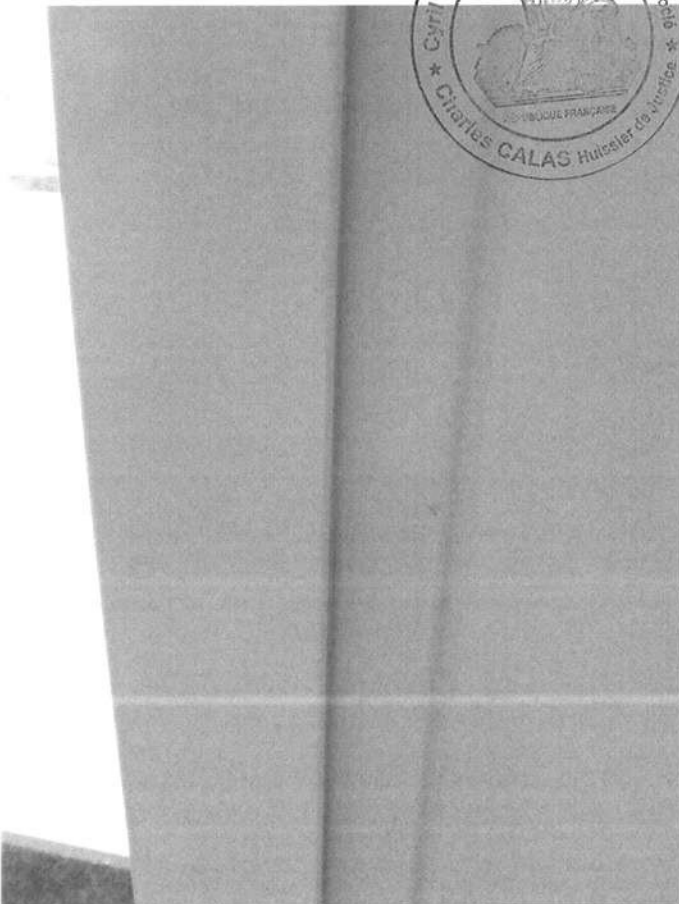
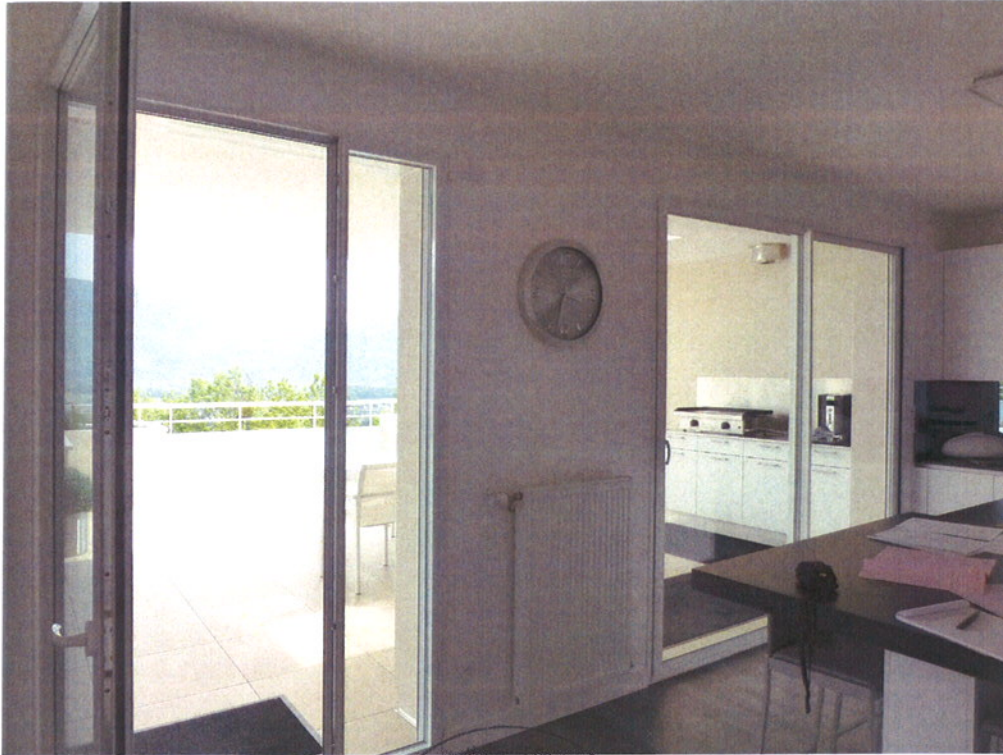
- **Réserve N°21 (photographies n°33 à 37) :**

J'ai constaté la présence de chocs sur les cadres en aluminium des baies vitrées du salon/salle à manger et de la cuisine.

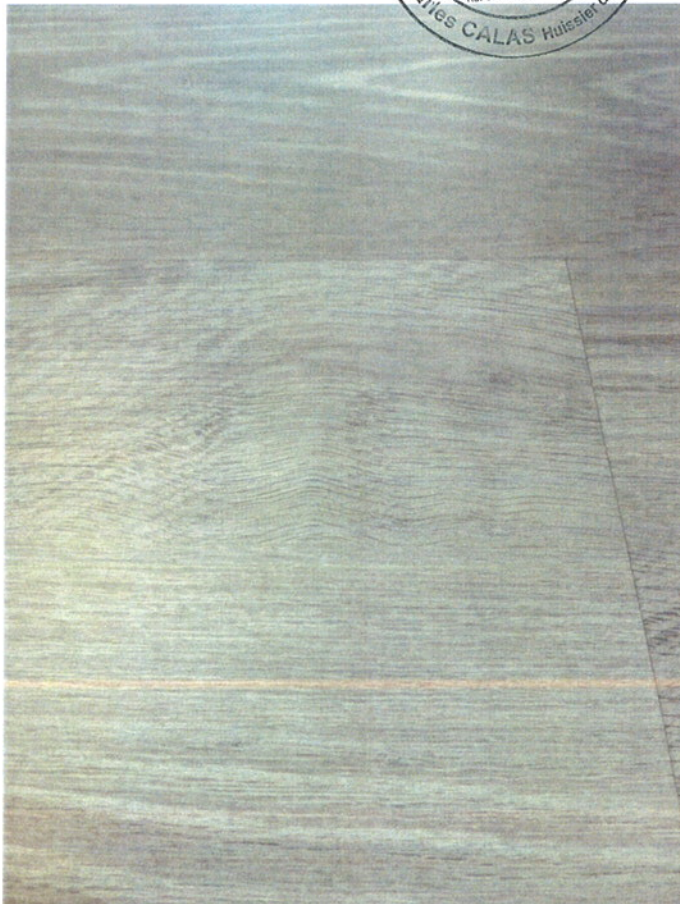
n°38

J'ai constaté qu'une lame du plancher en PVC présente un impact.

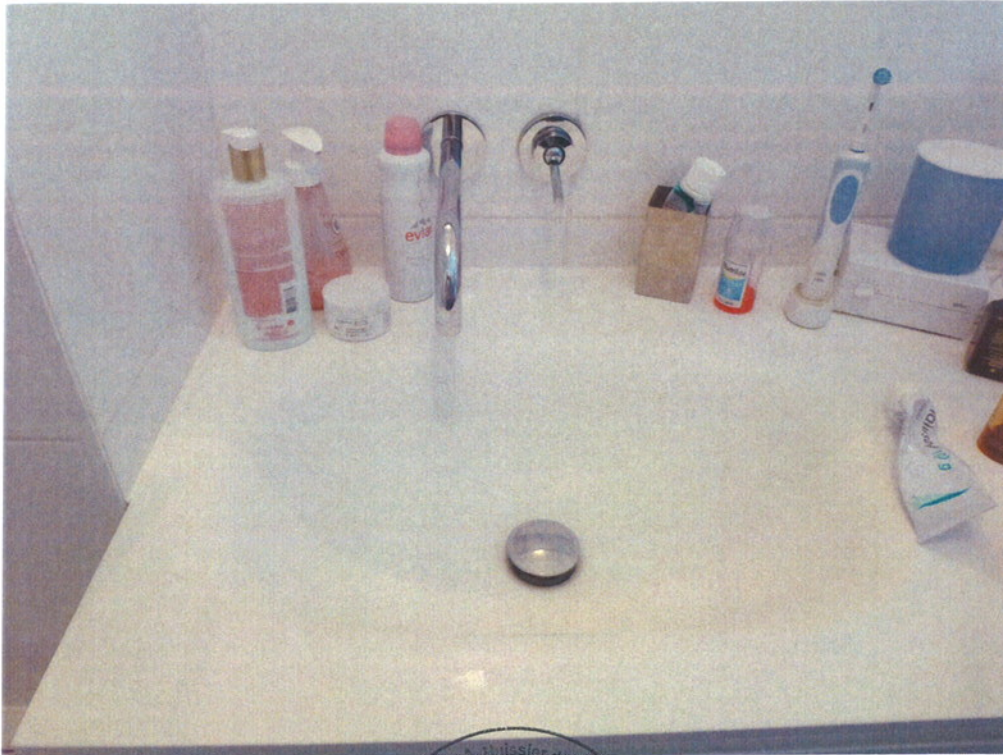
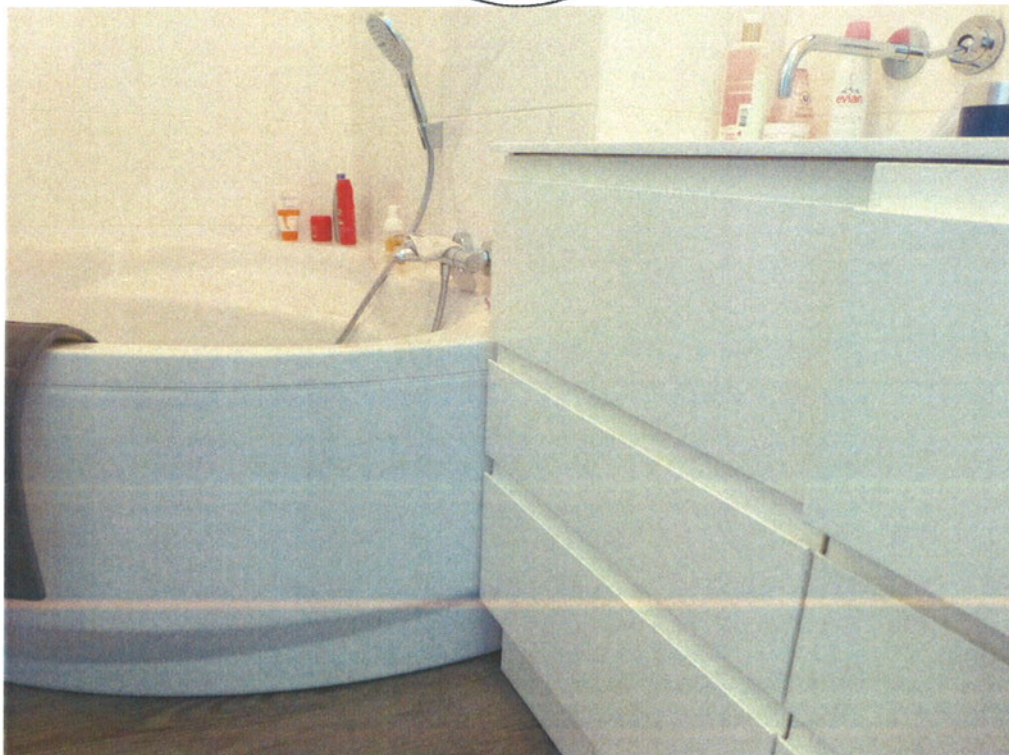
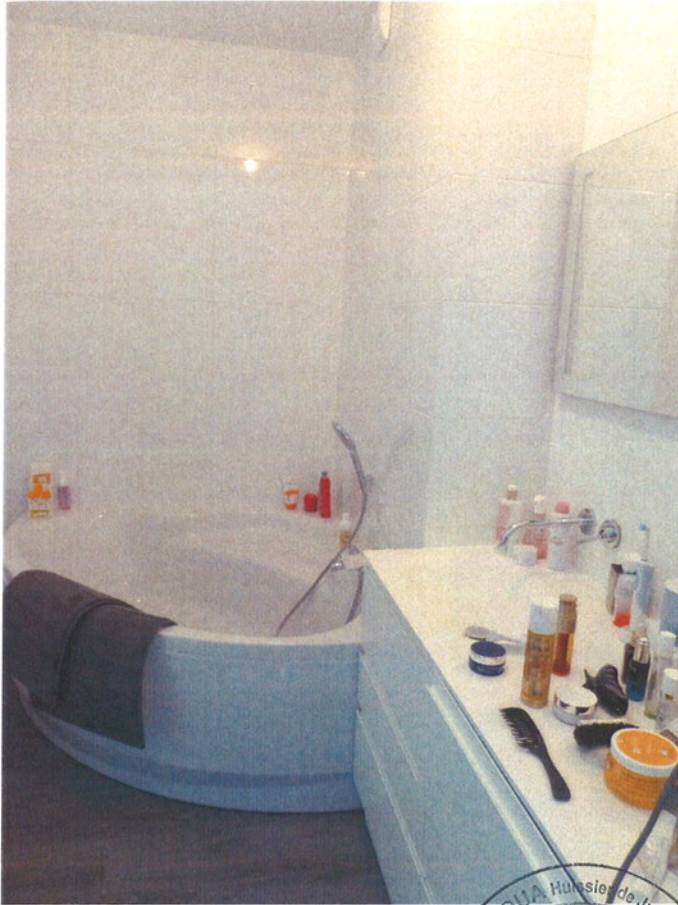
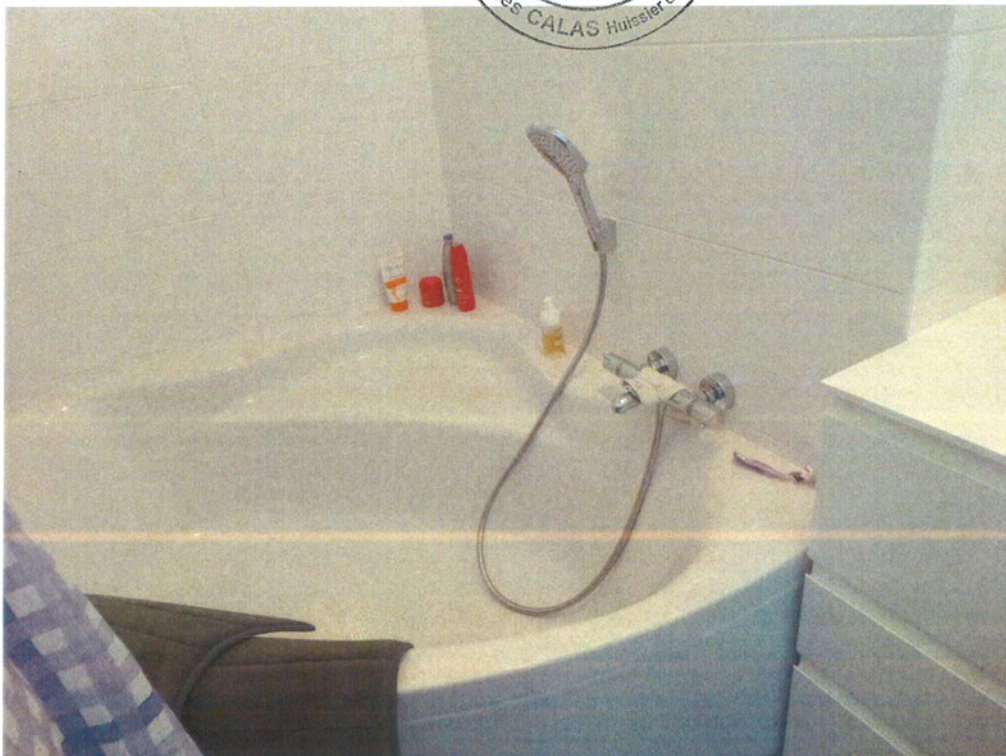
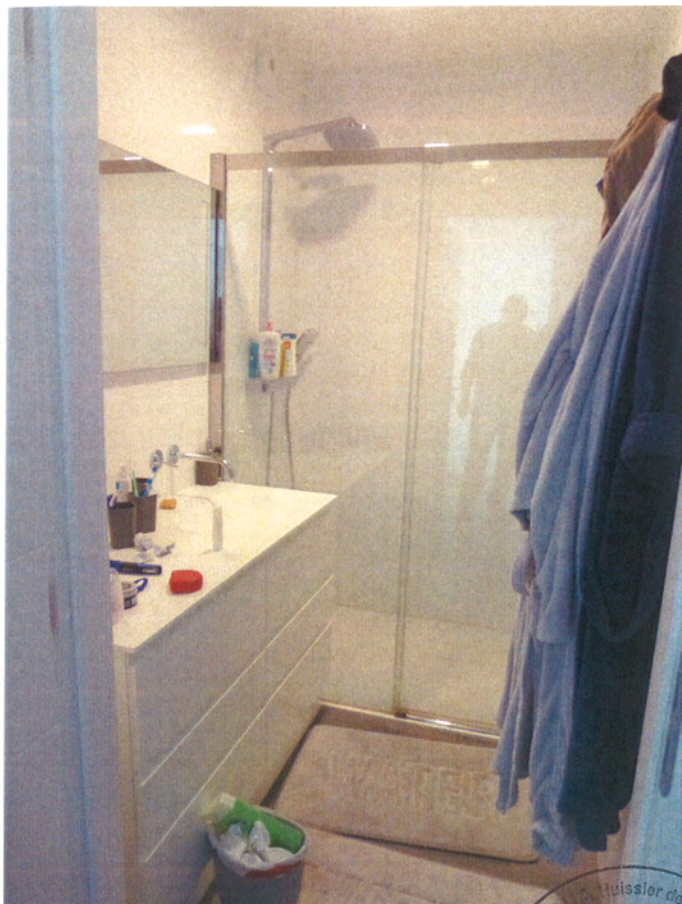
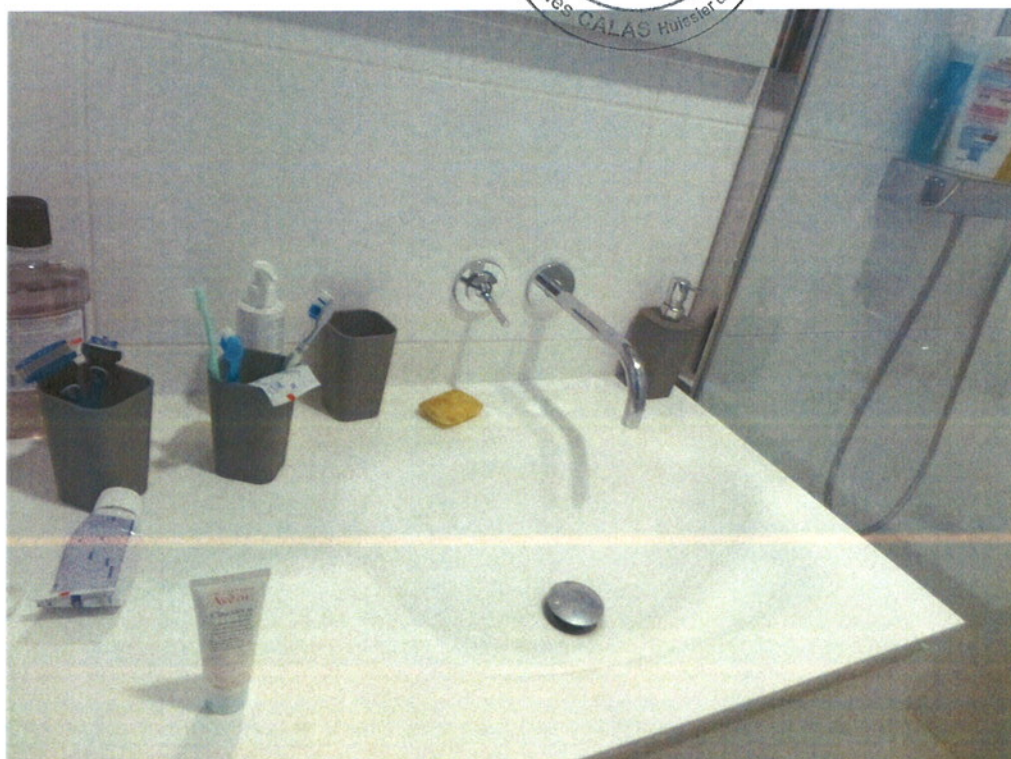
**1. SALLE DE BAINS ET SALLE D'EAU (photographies n°39 à 44) :**

J'ai constaté que la robinetterie de la salle de bains au-dessus de la vasque est décentrée par rapport à la bonde de fond.

J'ai constaté que la robinetterie de la salle d'eau au-dessus de la vasque est décentrée par rapport à la bonde de fond.

J'ai constaté que le meuble de la vasque de la salle de bains est accolé au mur et à la baignoire.

Monsieur BEAUCHAMP Pascal et Madame SCHREIBER Frédérique me déclarent que le système de tuyauterie est équipé d'une trappe de visite et se trouve à cet emplacement, ce qui empêche une intervention en cas de fuite.

J'ai constaté que la robinetterie de la baignoire est placée sur le côté droit.

Monsieur BEAUCHAMP Pascal et Madame SCHREIBER Frédérique me déclarent qu'au regard de cet emplacement, cela est gênant lorsqu'il y a deux utilisateurs en même temps.

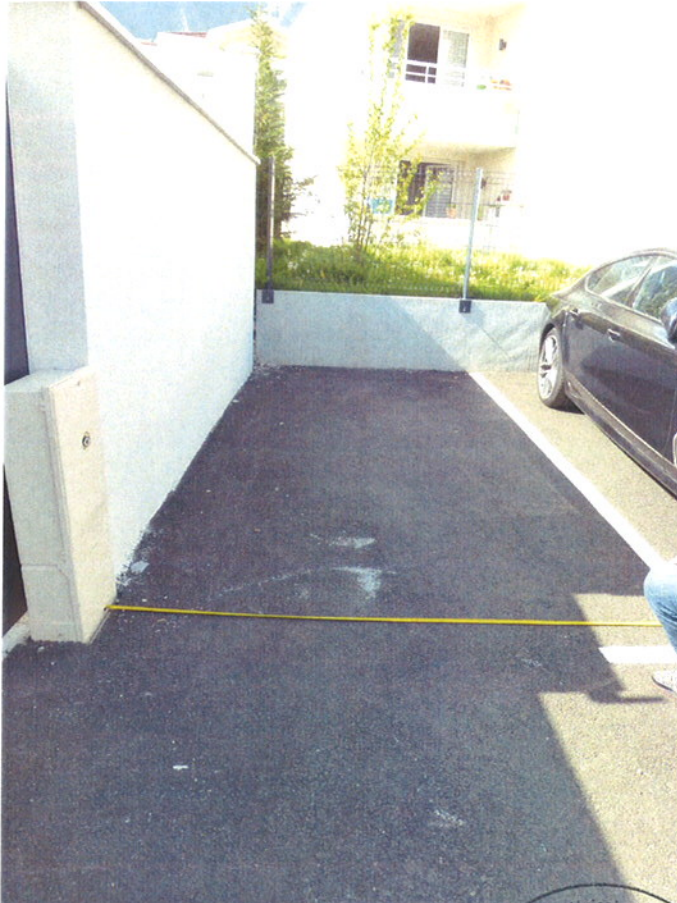
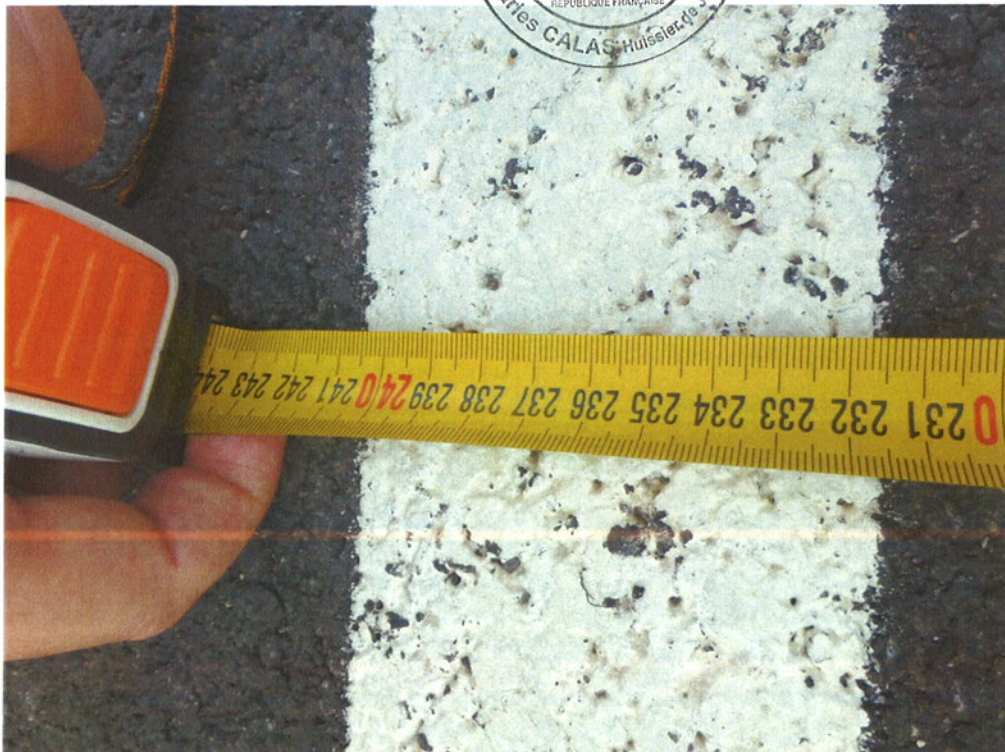
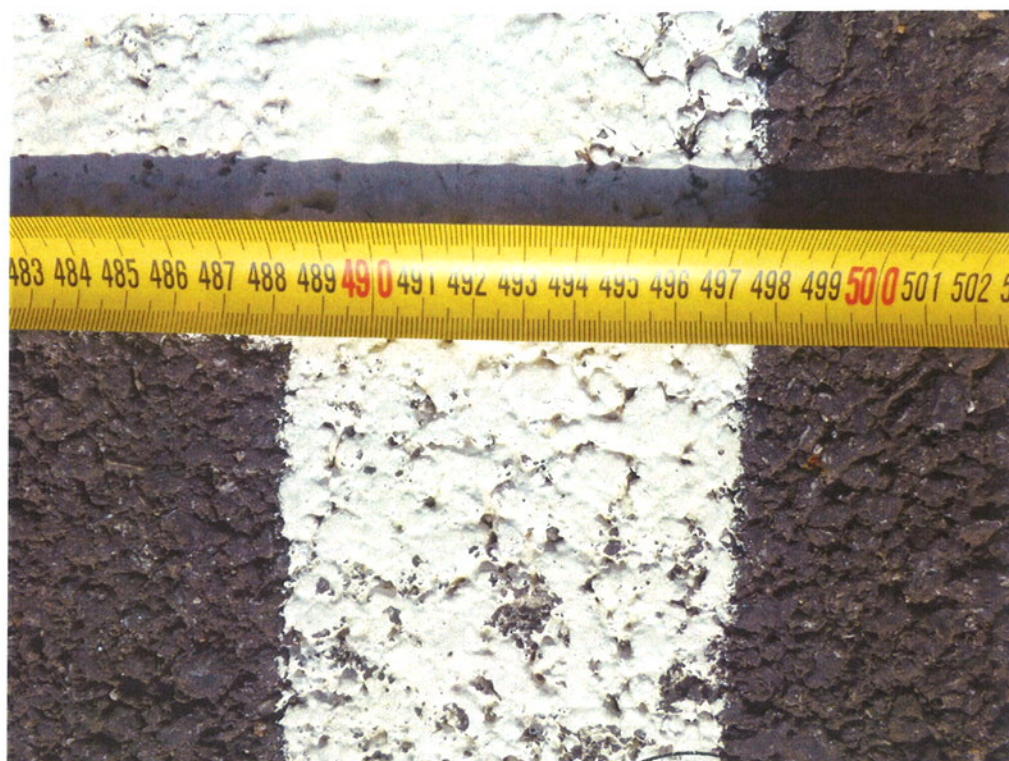
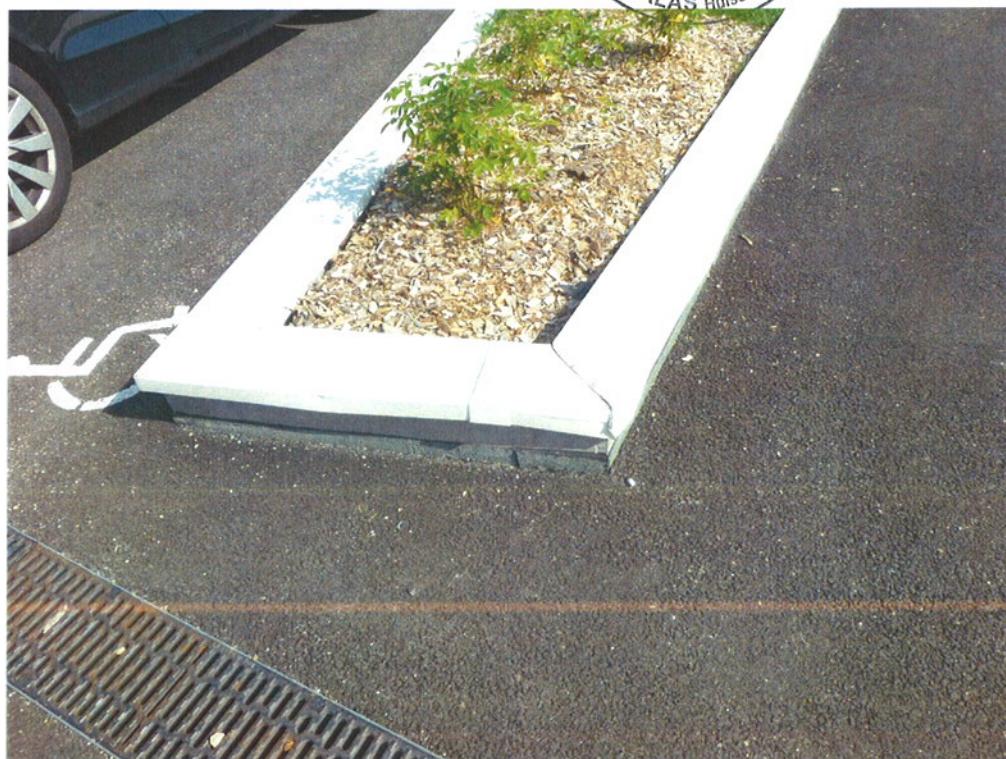
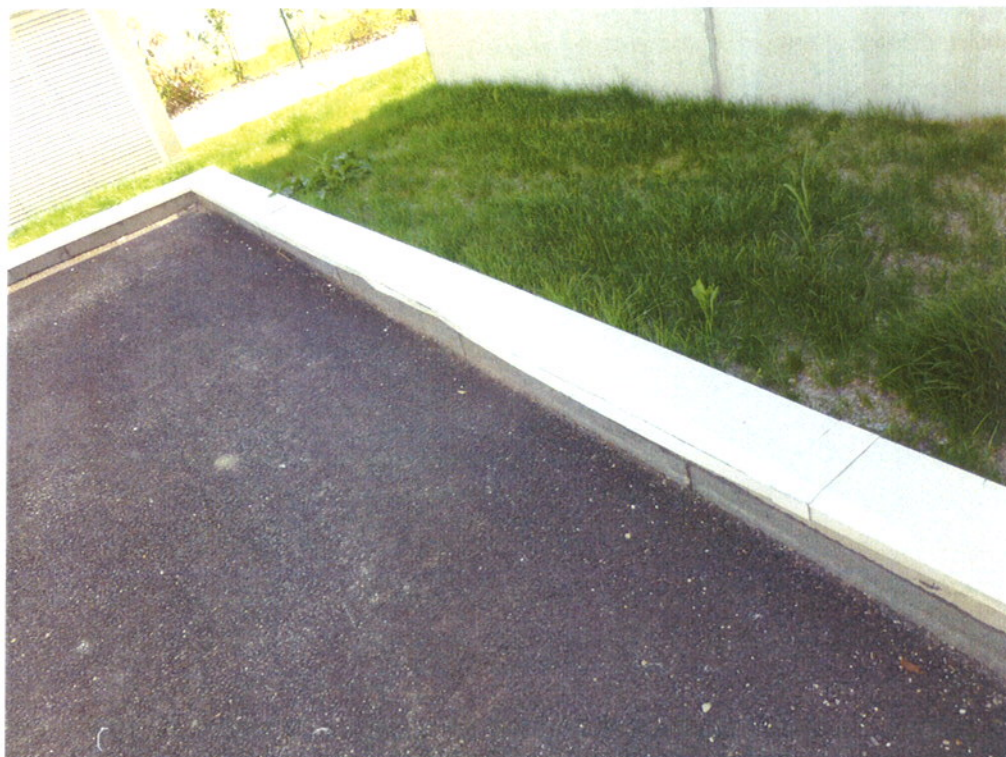
**2. EMPLACEMENTS DE STATIONNEMENT (photographies n°45 à 49) :**

J'ai constaté que cet emplacement présente les mesures suivantes :

- Largeur : 231.5 cm
- Longueur : 488.5 cm

J'ai constaté que les couvertines au droit des emplacements de stationnement sont abimées et présentent des angles saillants.

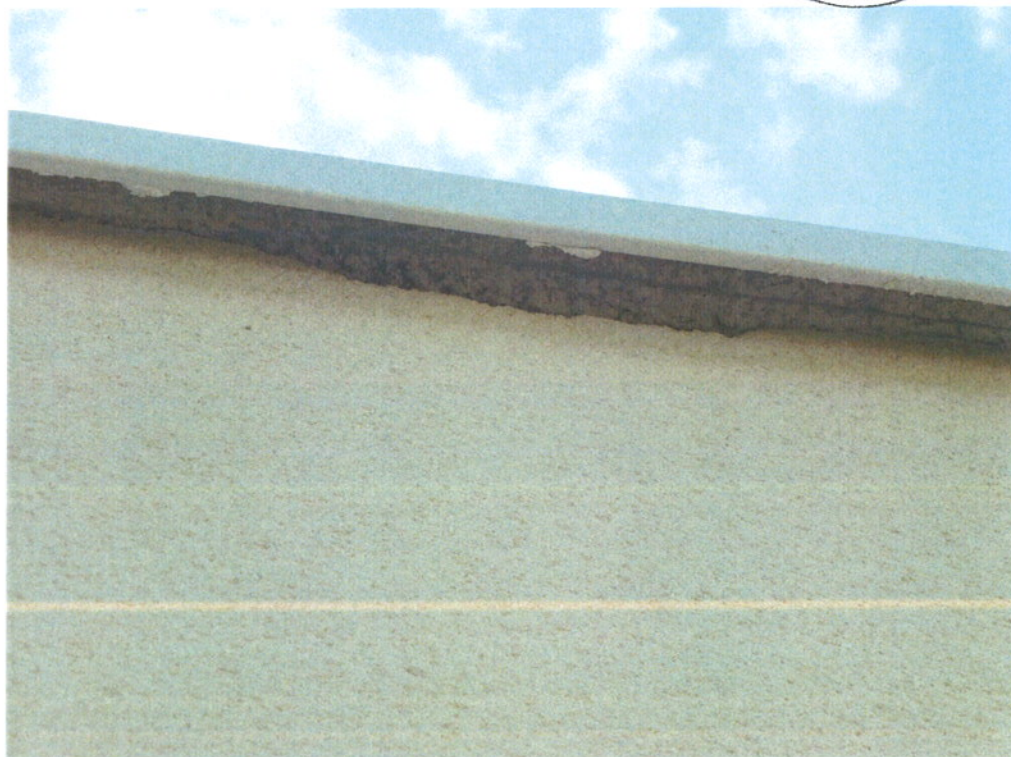
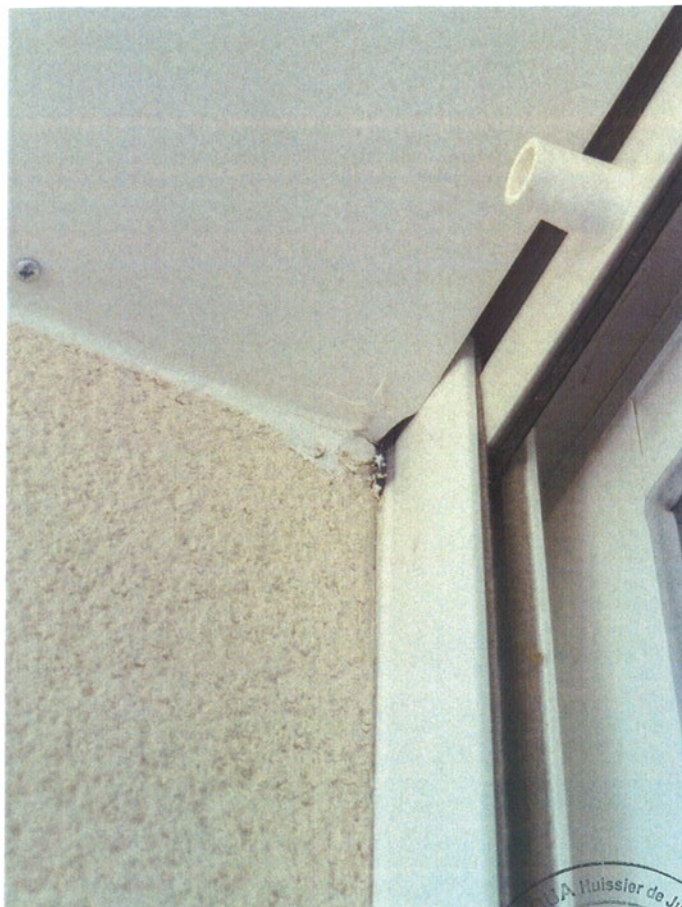
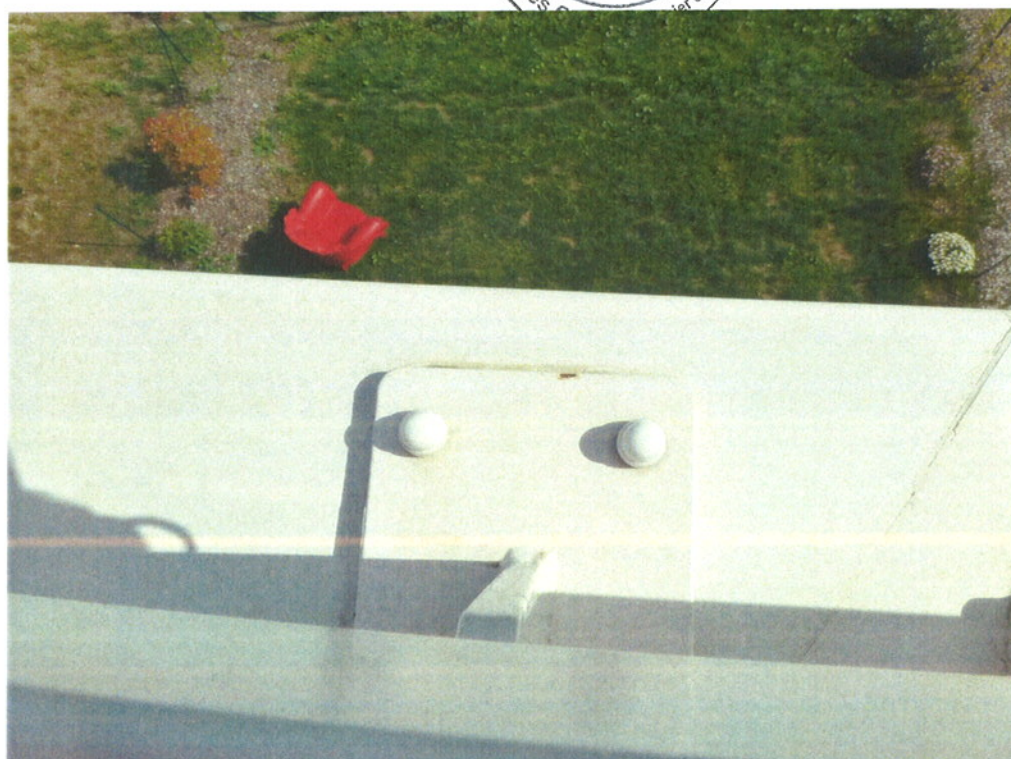
#### **1. TERRASSE (photographies n°50 à 52) :**

J'ai constaté sur la terrasse du côté Est de l'appartement la présence d'un manque sur l'enduit de la façade au-dessus de la baie vitrée de la salle à manger.

J'ai constaté dans l'angle haut à gauche, sur la face extérieure de cette même baie vitrée, que le joint entre le mur de la façade et le rail du cadre du volet roulant, est posé grossièrement et laisse apparaître un jour.

J'ai constaté sur la balustrade de la terrasse côté Sud la présence d'un impact.

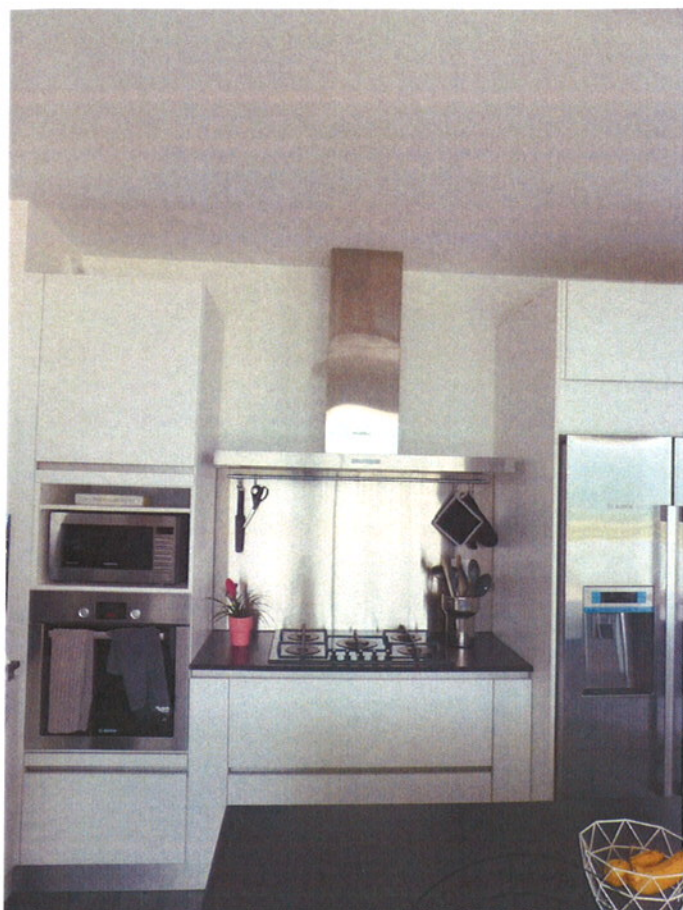
n°53

J'ai constaté dans la cuisine, en partie gauche de la hotte d'évacuation, une reprise sur le mur avec de l'enduit non peint.

Monsieur BEAUCHAMP Pascal et Madame SCHREIBER Frédérique me déclarent qu'à cet emplacement il y avait une prise électrique dont l'emplacement était erroné, ce qui a nécessité qu'il soit procédé à sa suppression.

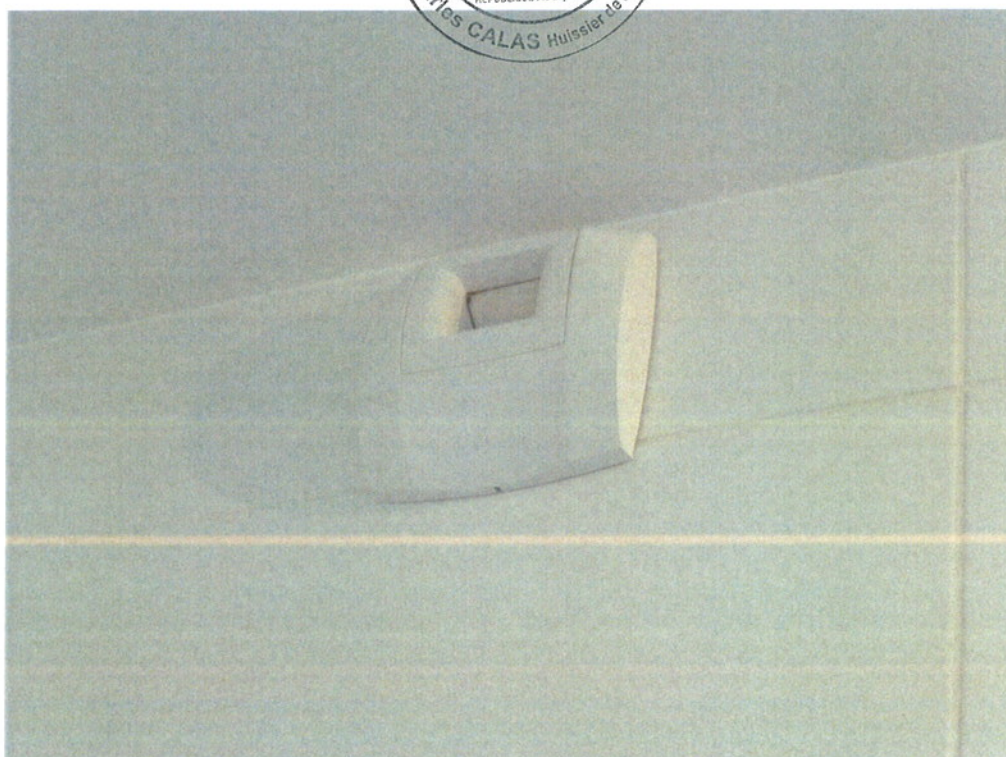
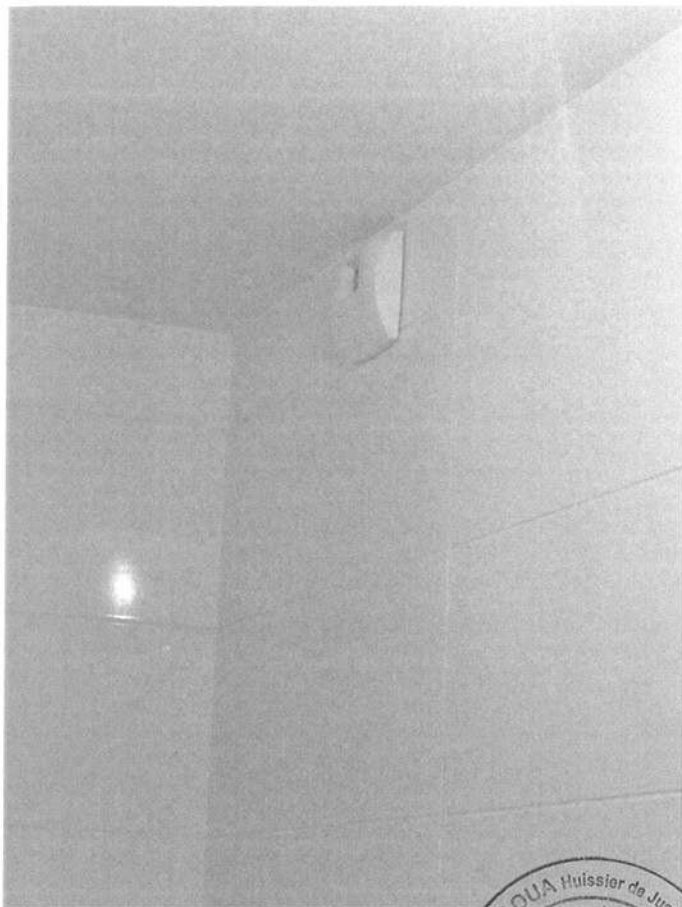
#### **3. SALLE DE BAINS (photographies n°54 à 55) :**

J'ai constaté dans la salle de bains la présence au-dessus de la baignoire d'une bouche de type VMC.

Monsieur BEAUCHAMP Pascal et Madame SCHREIBER Frédérique me déclarent qu'ils ne peuvent en assurer la fermeture ou en régler le débit.

Monsieur BEAUCHAMP Pascal et Madame SCHREIBER Frédérique me déclarent que cela génère un appel d'air avec la ventilation de la fenêtre de leur chambre, provoquant des écarts importants de température dans cette pièce.

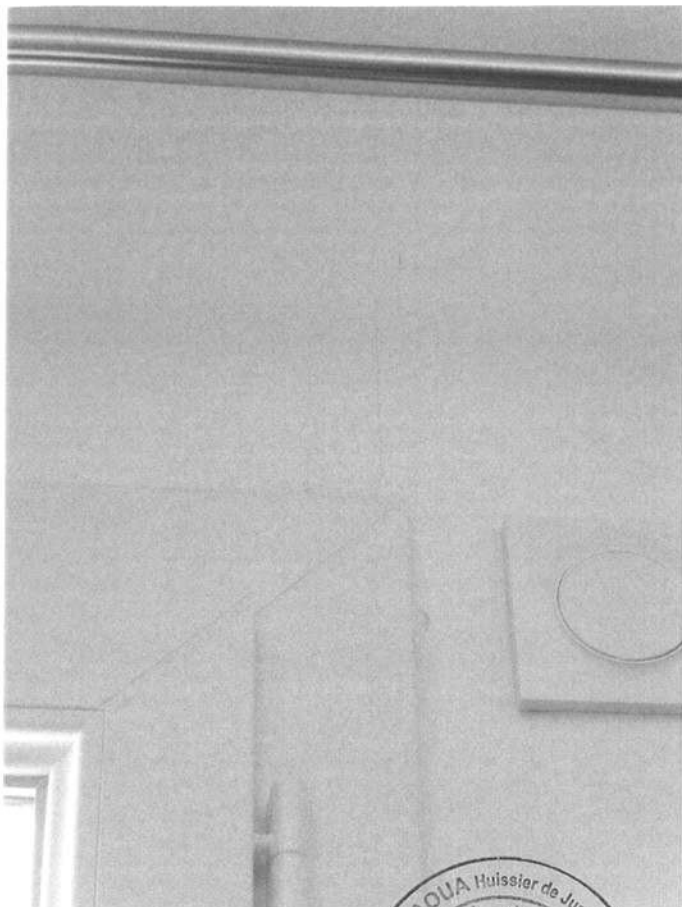
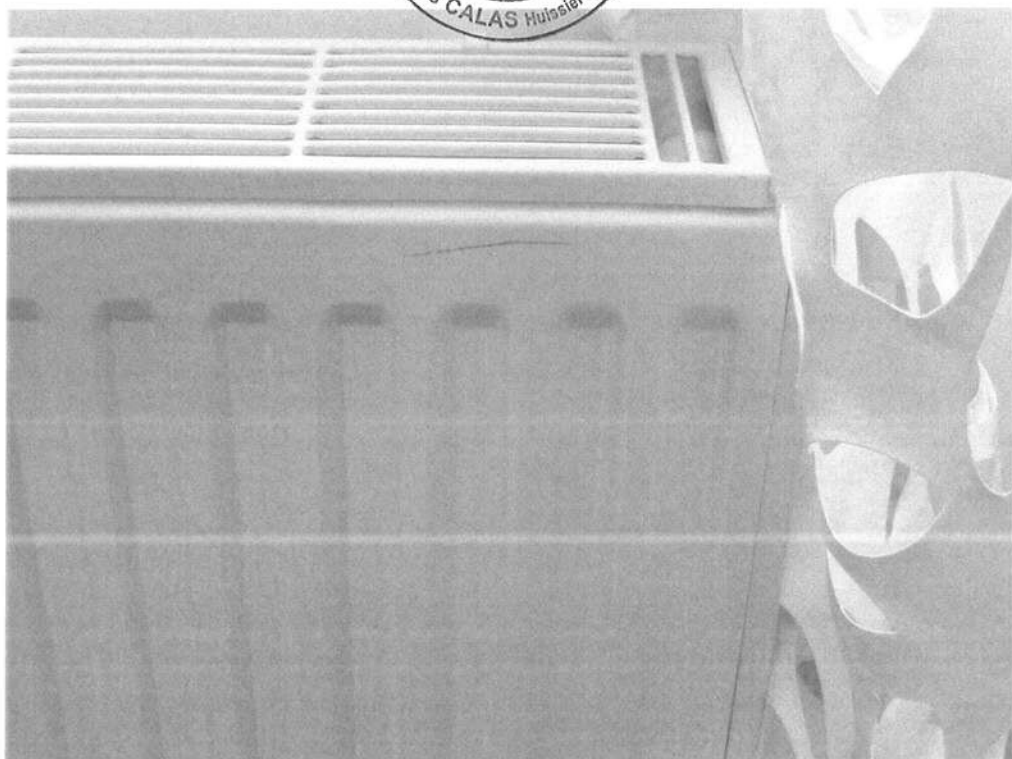
**a) Chambre à coucher à droite dans le hall (photographies n°59 à 60) :**

J'ai constaté sur la partie supérieure droite du cadre dormant de la fenêtre, la présence d'une fissure sur le mur.

J'ai constaté sur le radiateur en dessous de cette fenêtre, la présence d'une éraflure sur la peinture.

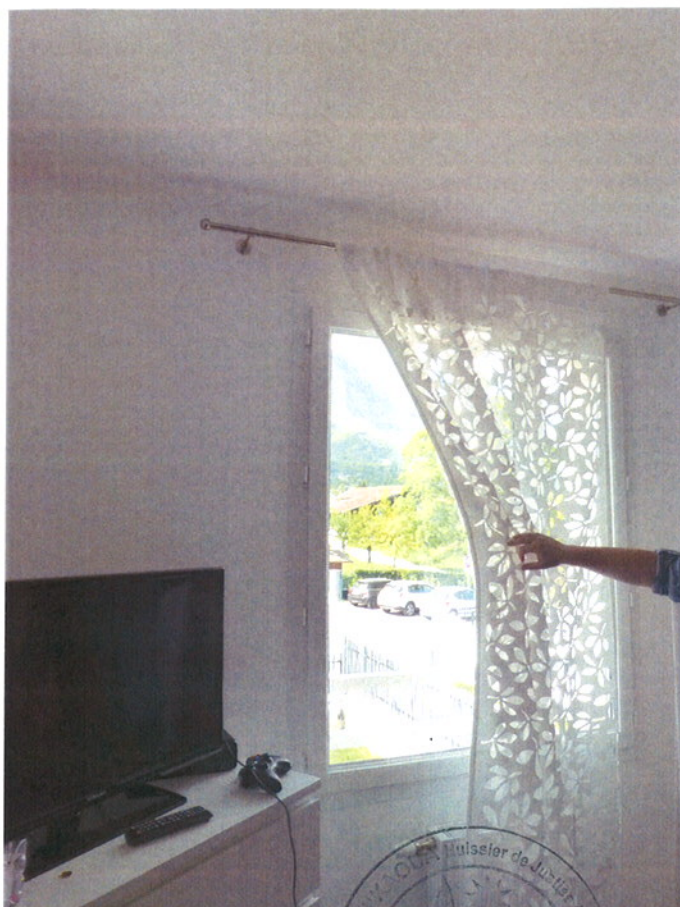
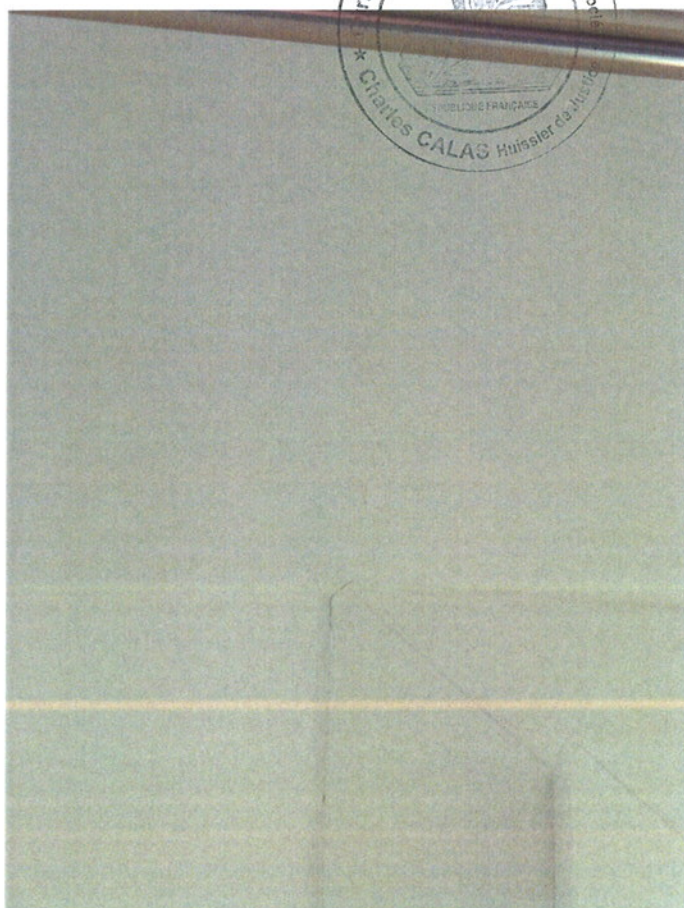
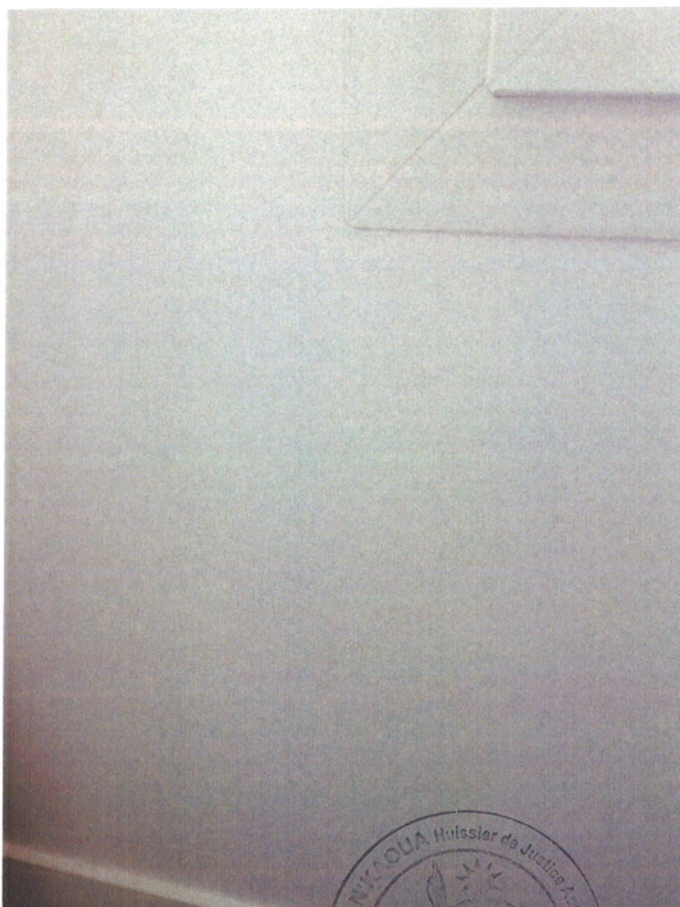
**b) Chambre à coucher au centre dans le hall (photographies n°61 à 63) :**

J'ai constaté de part et d'autre du cadre dormant de la fenêtre, du côté gauche, la présence d'une fissure sur le mur.

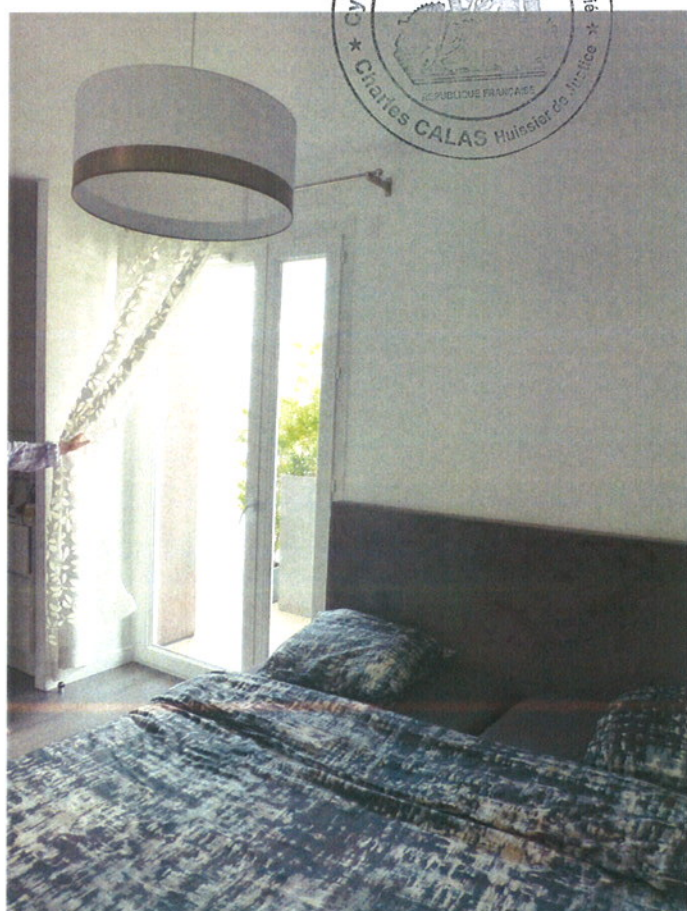
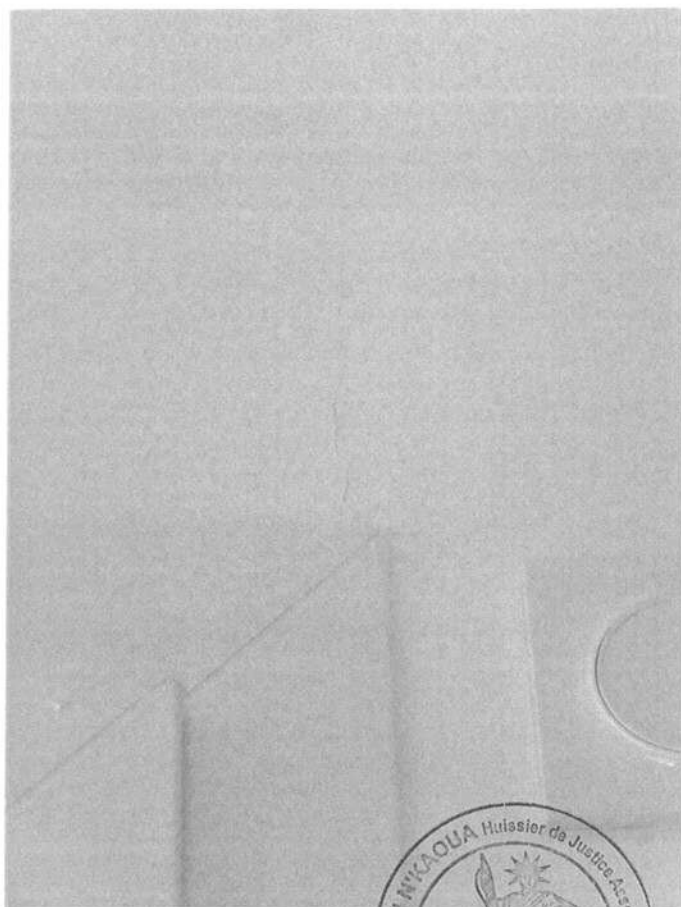
**c) Chambre à coucher à gauche dans le hall (photographies n°64 à 65) :**

J'ai constaté sur la partie supérieur droite du cadre dormant de la porte fenêtre, la présence d'une fissure sur le mur.
