Affaire : Pascal BEAUCHAMP & Mme Frédérique SCHREIBER C / SCCV MONTBONNOT MESANGES  
Ordonnance du 31 octobre 2018, Dossier : 18/00677

**PRE RAPPORT D'EXPERTISE JUDICIAIRE et pré-conclusions à ce stade**

Concernant des désordres et ou malfaçons constatés, sur les parties commune que privatives / logement de M. BEAUCHAMP et Mme SCHREIBER de l'ensemble immobilier situé au 90, rue STENDHAL 38330 MONTBONNOT SAINT MARTIN,

**TRIBUNAL JUDICIAIRE de GRENOBLE**

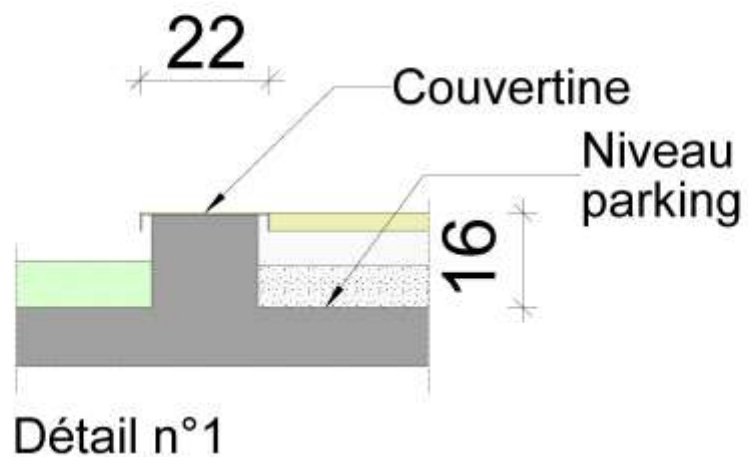
10 - DETAIL : remontée voie + couvertine sur les places de stationnement - 05 janvier 2021 - Ech. 1/5

**Les cheminements piétons ont été créés entre les stationnements délimités par des murets en relevé avec de plus des couvertines métalliques débordantes de 3 cm de protection des relevés d'étanchéité qui ont été rapportés sur ces murets, formant chasse roues. (Cf. coupe de détail ci-après)**

Ces couvertines métalliques réduisent les largeurs des stationnements.

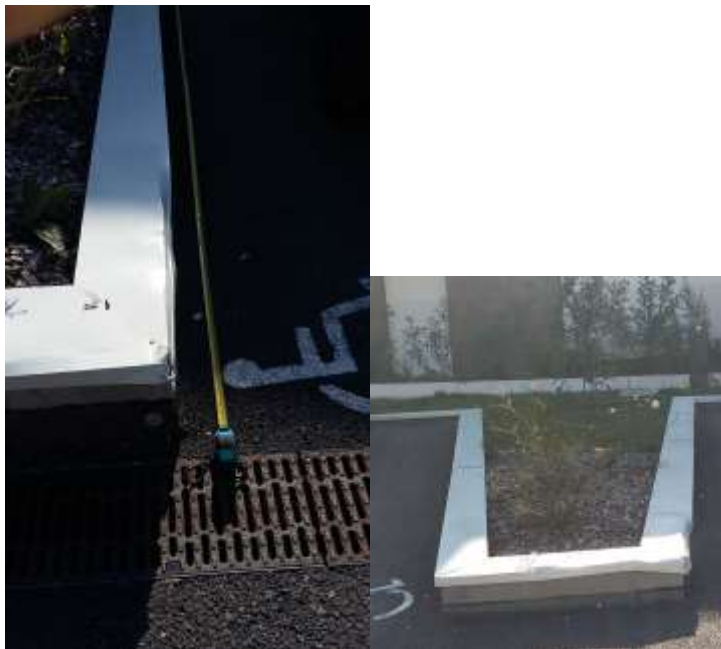
Elles sont coupantes et dangereuses (photo) pour les personnes et les biens, provoquant des dégâts sur les véhicules qui tentent de se garer, ces obstacles ne sont pas repérés par les radars de recul.

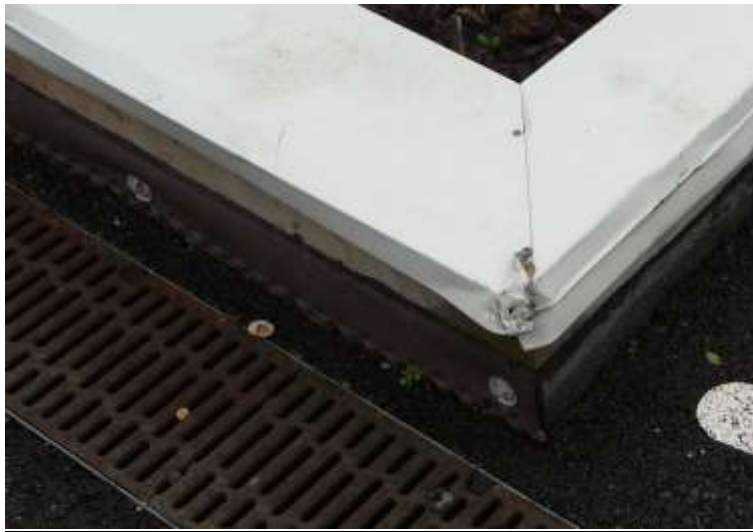
Nota : Les finitions ne sont pas terminées au droit de ces relevés, le delta MS du complexe d'étanchéité est encore visible et non fermé par une bande soline

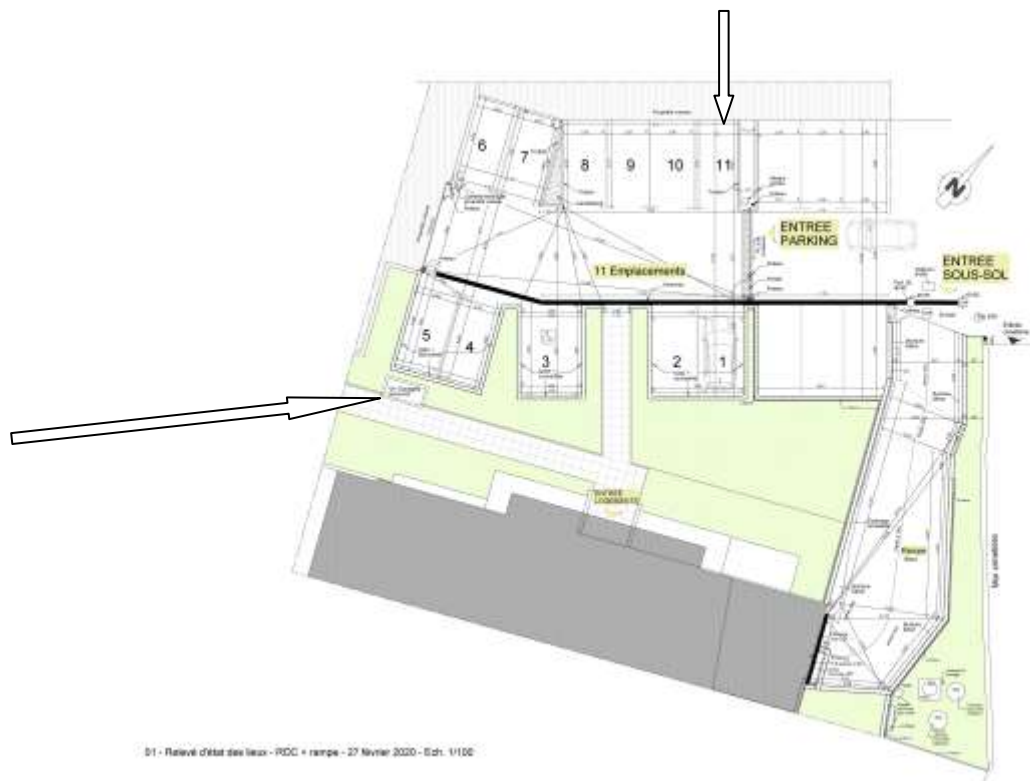
D1 - Relevé d'état des lieux - RDC + rampes - 27 février 2020 - Ech. 1/100

- Il a été constaté la pose d'un portail motorisé coulissant (+ portillon piétons) d'accès au parking extérieur ; ce portail est implanté en mitoyenneté côté Nord est, ce qui réduit encore les largeurs des stationnements rendant l'accès et l'usage complexe avec de multiples manœuvres aux deux places concernées n°1 et 11.

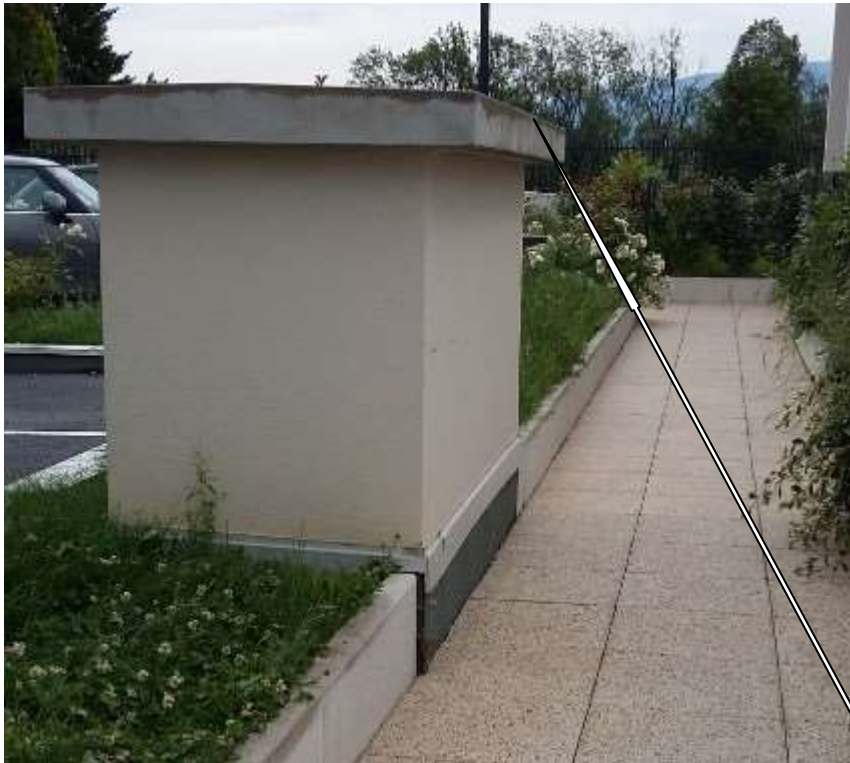
La couverture béton de la ventilation haute du sous-sol débord sur le cheminement piéton en dalles sur plots le long de l'immeuble et créé en **obstacle dangereux au niveau du visage et doit être protégé / signalé par des jardinières**

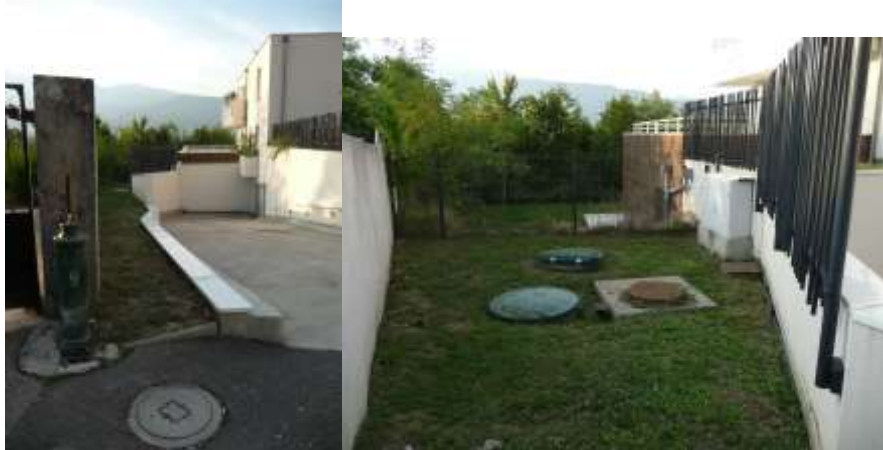
Zone de relevage des réseaux EU / EP

Cet espace n'est pas protégé contre les risques de chute de hauteur car le muret séparatif avec la rampe d'accès ne fait pas garde-corps et le risque de chute est de plus de 1.00 ml.

Cet espace donne de plus un accès facilité à la terrasse du logement de Mme Aurore MOLLINARD BOKOBZA en cas de tentative d'intrusion.

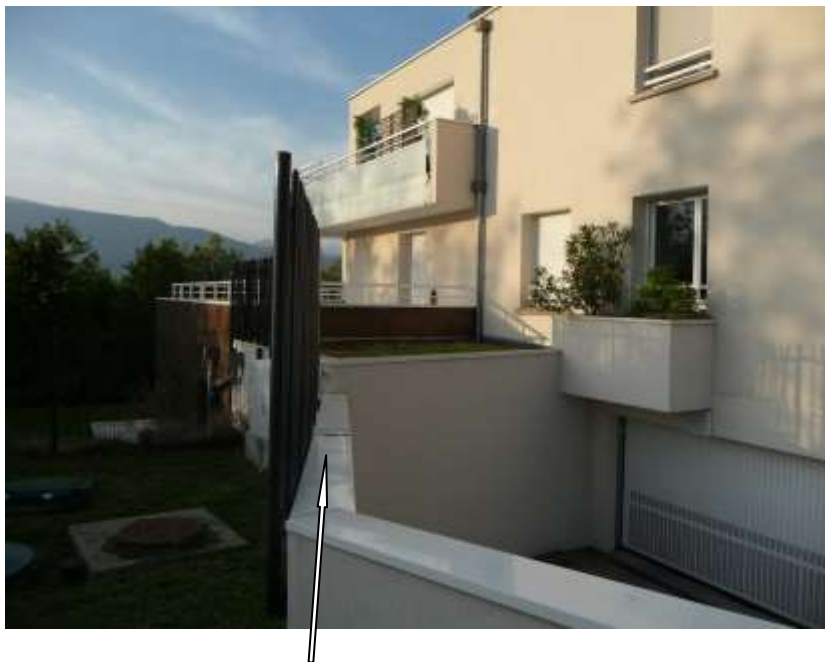
Accès facilité à la terrasse / risque de chute

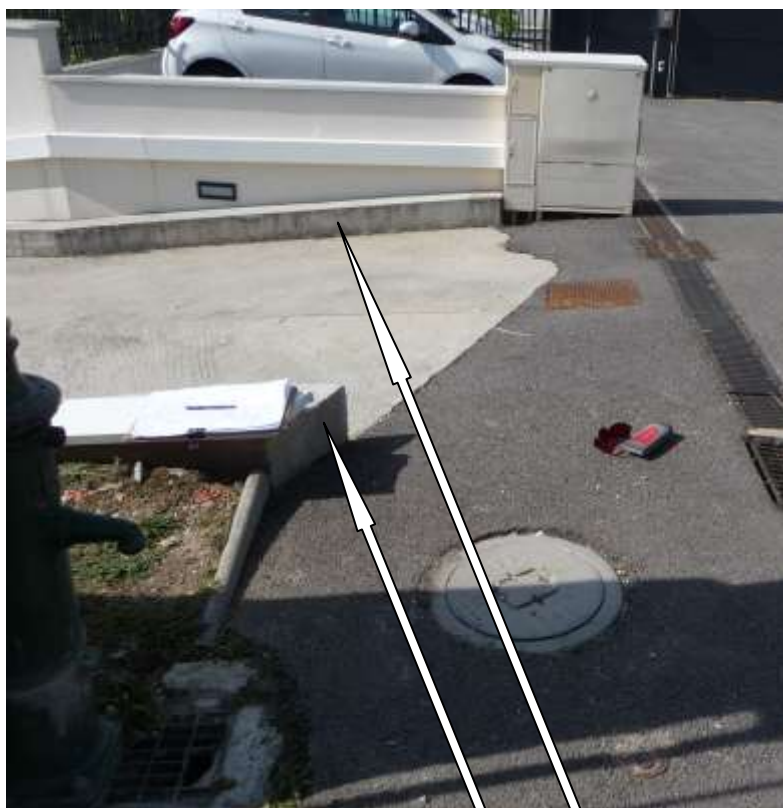
Haut de rampe

- **La rampe d'accès** au sous-sol du bâtiment 2 ne permet pas de rentrer un véhicule standard sans pour cela devoir faire de multiples manœuvres.

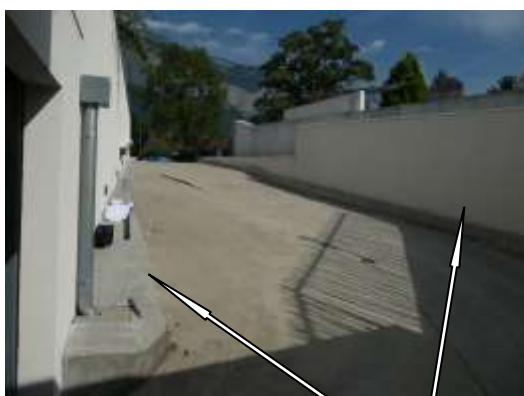
Rampe partie courante

**bordures et contre mur côté cimetière**

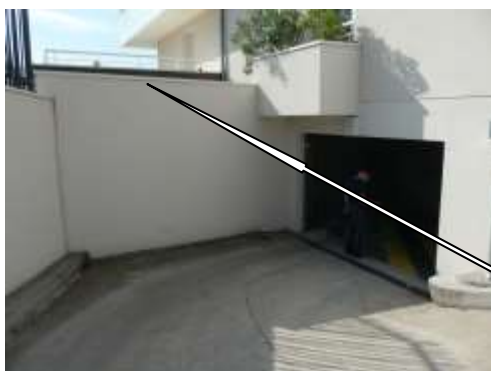
Pied de rampe et porte entrée parc de stationnement sous-sol / risque de chute

- En effet, il apparait des non conformités vis-à-vis des règles d'aménagement et de conception notamment de respect de la norme NF P 91-120 pour les parcs de stationnement privés.

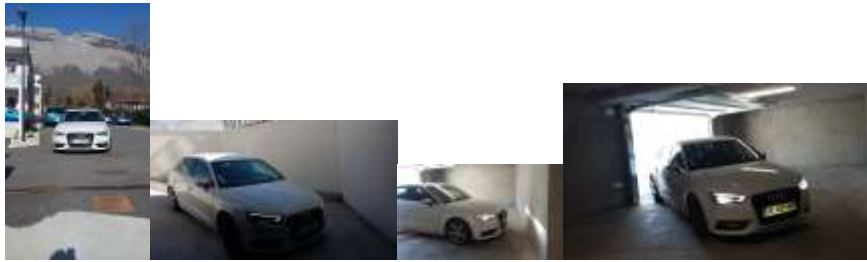
Jean-François BENOIT / expert Judiciaire : Je conduits le véhicule de M. Roberto NERVO (une Audi A3).

Je suis contraint de faire 3 manœuvres à la descente pour accéder au sous-sol car je bute dans le voile béton de la place de stationnement PMR trop proche de l'entrée.

Je suis forcé de reculer et d'avancer à nouveau pour échapper l'angle de la place de stationnement PMR.

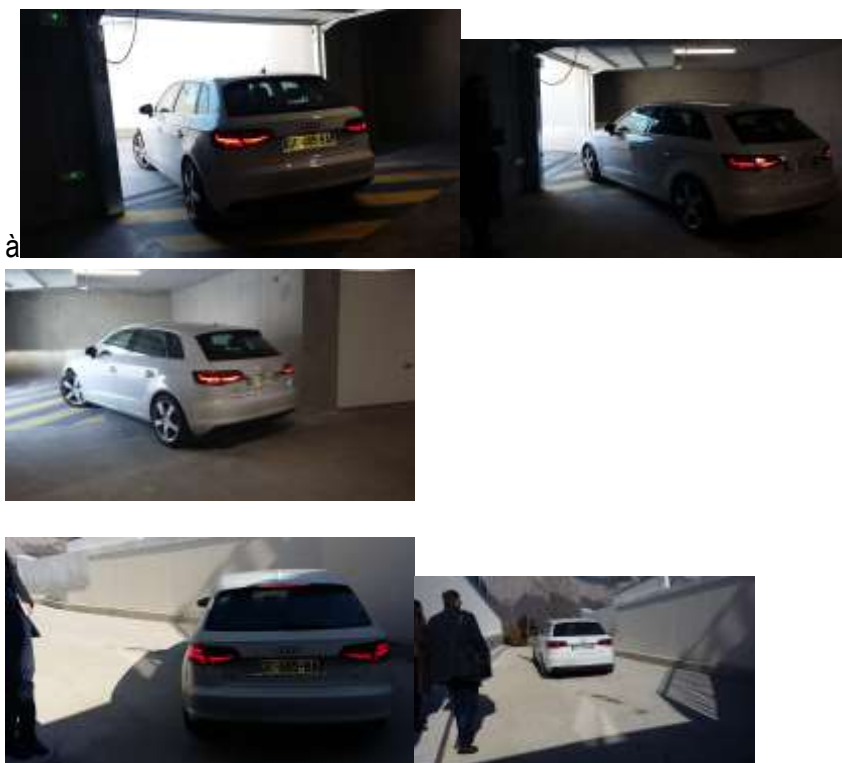
De la même manière, il me faut faire 3 manœuvres à la montée pour sortir du sous-sol, toujours du fait de ce voile béton du box PMR qui nae me permet pas d'aligner e véhicule pour sortir directement.

De plus, cette rampe (dont la déclivité et l'ergonomie ont été contrôlées les 27/02/20200 et le 10/09/2020) a été réalisée avec un mur et un contre mur (de type bordure de largeur 25 cm et de hauteur 20 cm côté intérieur et extérieur formant chasse roue), ce qui réduit encore le passage, ces bordures ne semblent pas avoir de justification structurelle (à

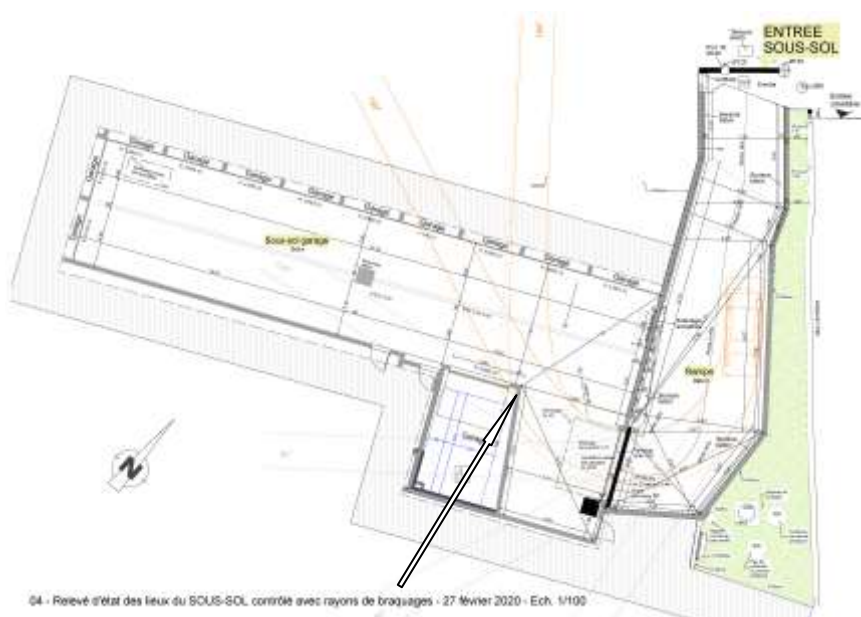
Plan relevé de ce qui a été réalisé en annexe 3 au présent pré rapport

Sur la base du relevé effectué sur site, même en rasant les bordures, le rayon de braquage maximum ne permet pas d'éviter le voile du box 13 PMR, ce qui contraint les véhicules à manœuvrer pour accéder / sortir au sous-sol

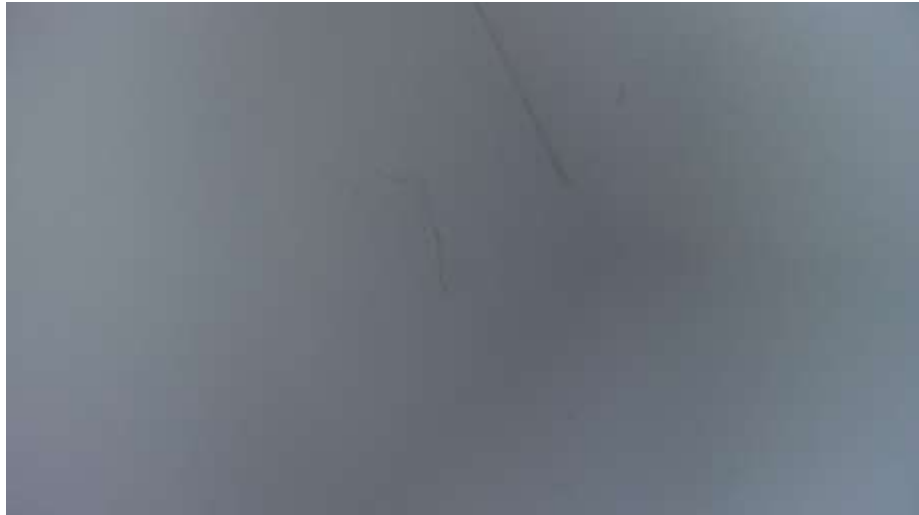
- Microfissures des murs / doublages plâtre et plafonds dalle béton à traiter + peinture de l'ensemble du panneau concerné à reprendre

Coût estimatif reprise des microfissures:

Coût estimatif HT :  $45.51 \text{ m}^2$  (séjour) +  $12.98 \text{ m}^2$  (cuisine) =  $58.49 \text{ m}^2$  en plafond Reprise microfissures en plafond par ouverture et enduit avec mortier spécial sans retrait = 400,00 € HT Peinture en deux couches après préparations  $58.49 \text{ m}^2 \times 22 \text{ €} = 1286.78 \text{ € HT}$  ( $12.37 \text{ ml} + 6.86 \text{ ml}$ )  $\times 2 \times 2.50 \text{ ml} = 96.15 \text{ m}^2$  en murs

Traitement microfissures dans les doublages par ouverture et mise en œuvre de joints de dilatation par couvre joints bois : l'ensemble = 110 € HT Peinture en deux couches après préparations  $96.15 \text{ m}^2 \times 22 \text{ €} = 2115.30 \text{ € HT}$

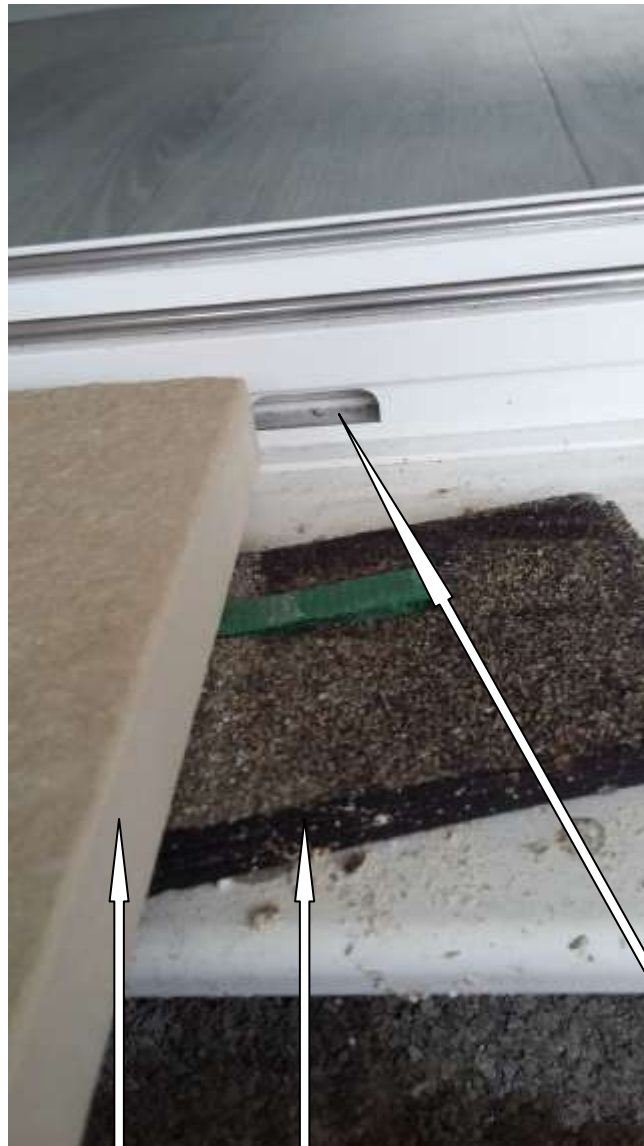
Carrelage sur plot

calage aléatoire

orifice de drainage non protégé par  
busette

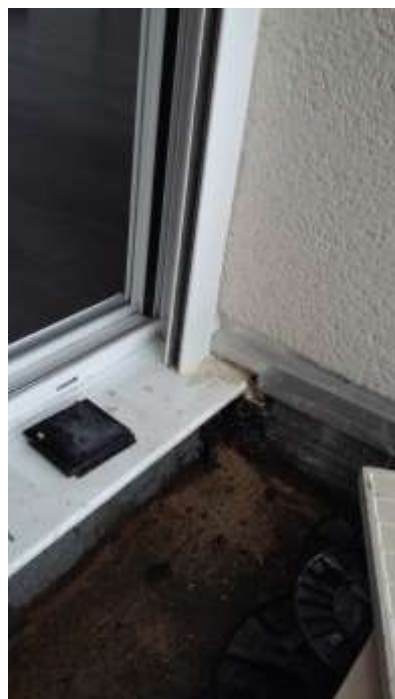
Les calages au droit des seuils sont ponctuels et aléatoires avec des cales amovibles posées directement sur les seuils **contrairement aux plans JFI ci-après**

Un seuil de menuiserie n'est en aucun cas un support pour une dalle / carrelage sur plot sauf disposition spécifique définie et détaillée dans les pièces écrites, plans et détails d'exécution des entreprises.

Des appuis répétés sur les seuils provoquent des déformations qui à terme sont préjudiciables pour la pièce d'appui de la menuiserie et pour l'étanchéité sous l'appui.

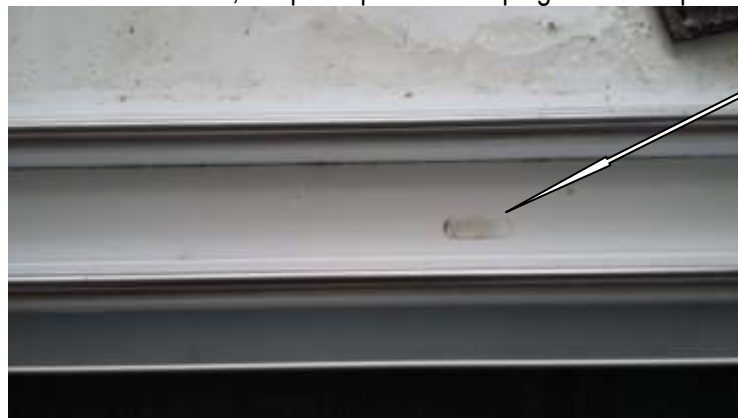
De plus il a été constaté que des orifices de drainage ont été bouchés au mastic en fond de feuillure, ce qui empêche l'eau piégée dans le profilé de s'évacuer

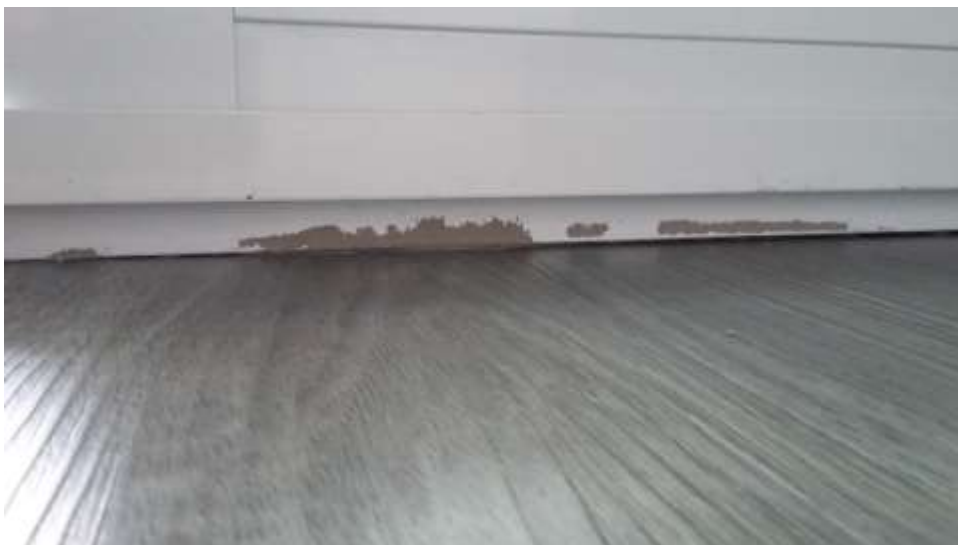
- Les finitions au droit de l'appui de la menuiserie sont à reprendre également à l'intérieur

**Coût estimatif reprise en peinture :**

**Coût estimatif HT : 30.00€ HT**

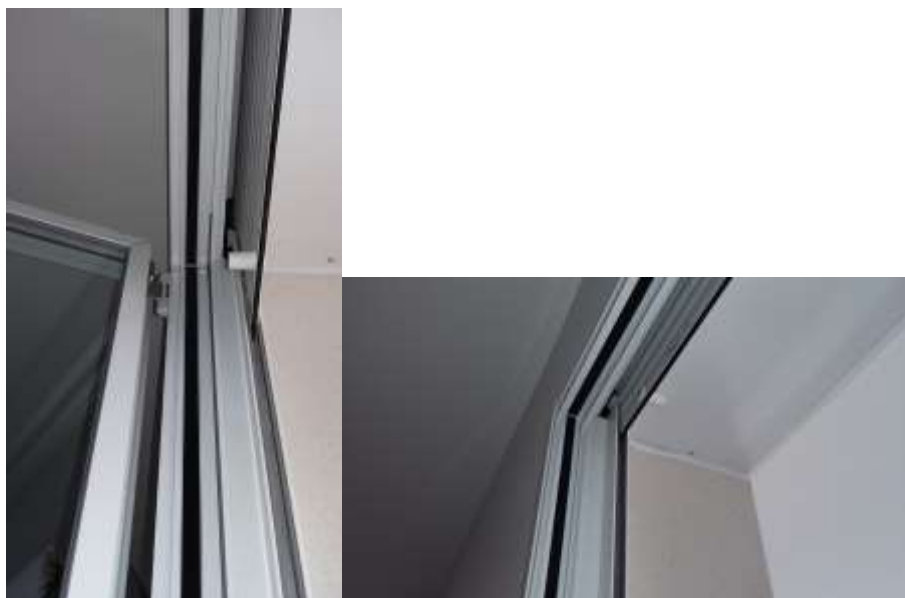
- Les volets roulants semblent posés à l'envers et de manière aléatoire (face intérieure et extérieure inversées), posés dans un sens sur les ouvrants et dans l'autre sens sur les coulissants.

**Coût estimatif modification volet roulant:**

**Coût estimatif HT 750,00 € HT / unité**

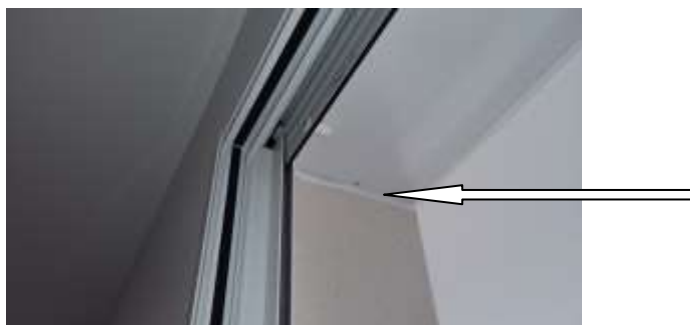
- Les finitions n'ont pas été réalisées ou elles ne tiennent pas concernant les joints d'étanchéité et de finition avec les caissons de volet roulant et côté intérieur.

Coût estimatif reprise:

Coût estimatif HT : 120.00 € HT

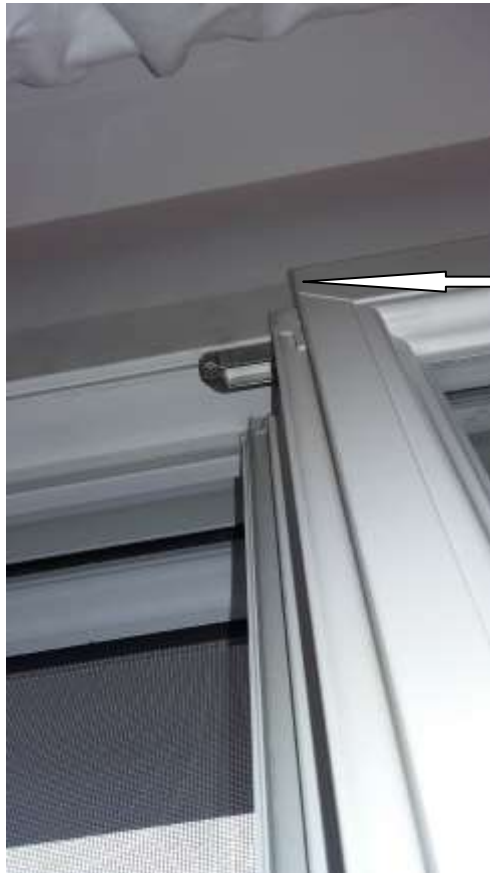
- Des courants d'air sont constatés le 14/06/2019, visiblement importants en cas de vent moyennement fort, les menuiseries ne sont pas étanches, les joints d'étanchéité compris sous appui doivent être contrôlés
- Des odeurs provenant de l'extérieur sont constatées, l'étanchéité n'est pas assurée

Coût estimatif de remplacement de la menuiserie extérieure

Coût estimatif HT : 1 130 .00€ HT

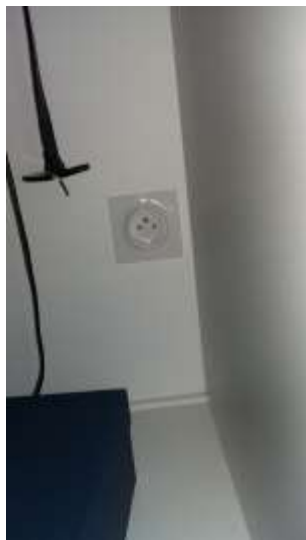
- Une prise été posée dans un placard, elle n'est pas à sa place et doit être déplacée, compris toutes sujétions de reprise des doublages et des peintures.

Coût estimatif déplacement prise :

Coût estimatif HT : 330.00€ HT

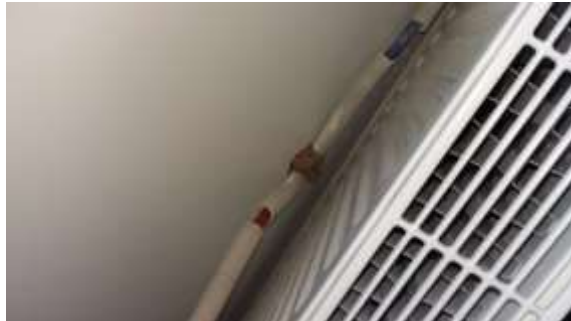
**IMPORTANT** : Ceci est un défaut généralisé d'exécution pour l'ensemble des radiateurs de l'ensemble du logement, ce qui provoque des phénomènes de convection non maîtrisés, de courants d'air froids et un apport d'humidité incompatibles avec les normes thermiques et sanitaires en vigueur.

De plus, ces fuites d'air engendrent une surconsommation du chauffage et participent au déséquilibre de la ventilation et à l'inconfort ressenti.

Enfin, ces réseaux non calfeutrés dégradent les enduits de façade, le spectre des points chauds apparaît au droit de chaque passage non calfeutré.

il conviendra également de contrôler pour ces réseaux comme pour l'ensemble des réseaux que leur cheminement se fait bien dans le volume chauffé devant le doublage isolant et en aucun cas derrière l'isolant, car les réseaux doivent être posés avant le point de rose (limite entre la partie chauffée et non chauffée au droit de laquelle la vapeur d'eau se condense et se transforme en eau), ce qui provoque des désordres par l'apport à l'intérieur de litres d'eau.

L'entreprise de chauffage est intervenue entre mes deux visites pour reprendre et calfeutrer ces pénétrations.

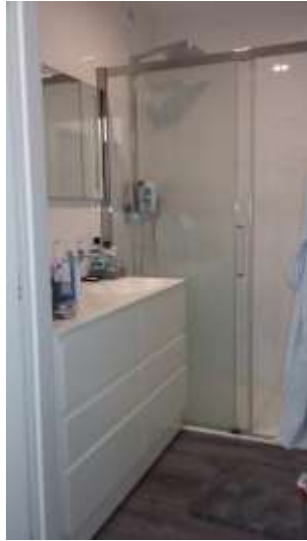
**Nota :** La paroi pourtant prévue intégralement mobile a été posée fixe sur une partie, ce qui ne correspond pas au plan initial validé par les demandeurs.

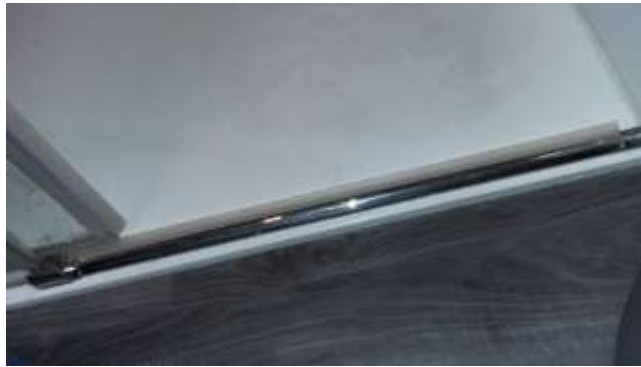
- Un ressaut a été réalisé au droit de la douche alors qu'il ne devait y avoir aucun ressaut

Coût estimatif reprise paroi et bac à douche :

Coût estimatif HT : 7 500.00€ HT

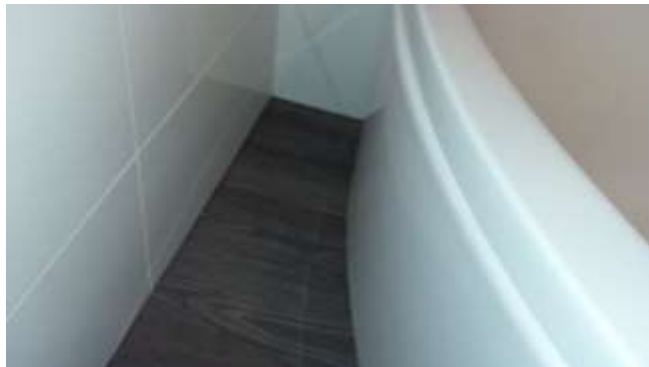
- L'habillage de la baignoire a été monté à l'envers et il n'est pas démontable, il est à reprendre en intégralité compris toutes sujétions au droit des ouvrages connexes.

Coût estimatif remplacement habillage baignoire :

Coût estimatif HT : 1 180.00€ HT

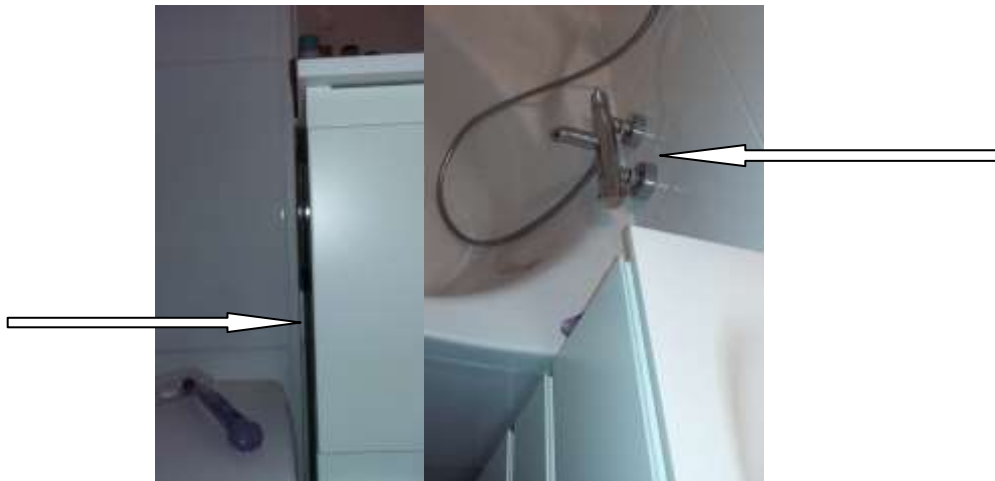
- La trappe d'accès d'entretien à la baignoire est inaccessible, la robinetterie a été posée sur un côté (côté droit), ce qui gêne à l'utilisation prévue pour cette baignoire pour 2 personnes en simultanée.

Coût estimatif adaptation baignoire / meuble et robinetterie:

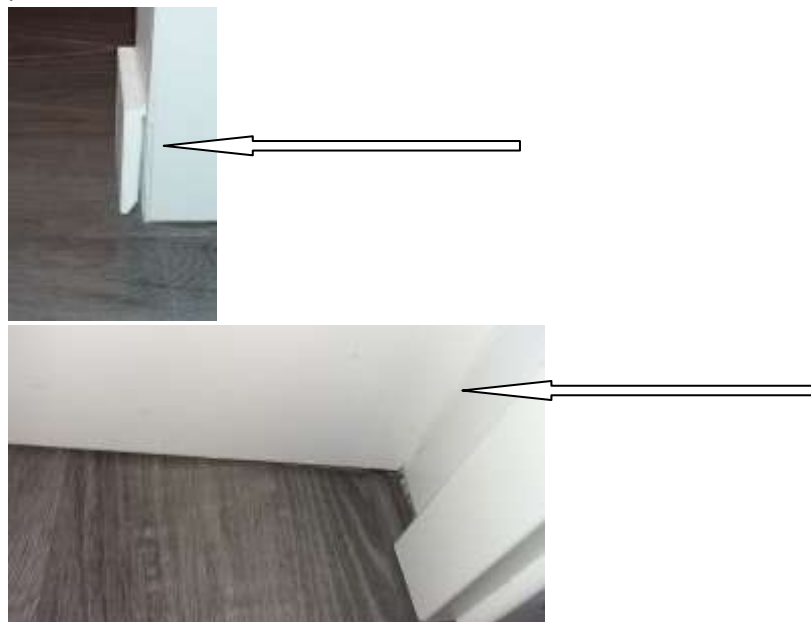
- les plinthes ne sont pas terminées, les finitions restent à faire et reprise fissures plâtre.

Coût estimatif finition plinthe:

Coût estimatif HT : 180.00€ HT comprenant pose et mise en peinture de plinthes bois  
reprise fissures plâtre = 150 € HT comprenant ouverture fissure, pose d'un treilli,  
fermeture avec calicots et peinture

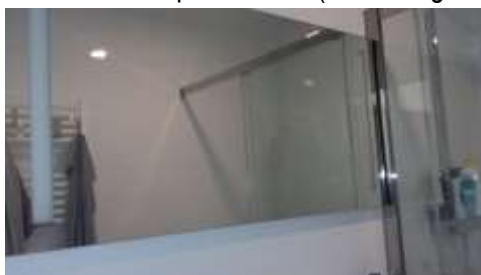
- Le miroir a été posé cassé (dans l'angle haut), il est à remplacer

Coût estimatif remplacement miroir:

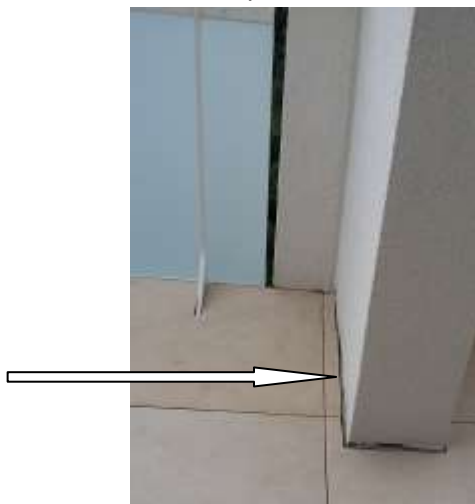
- Les découpes des dalles sont à reprendre au droit des arrêts.

Coût estimatif reprise découpe :

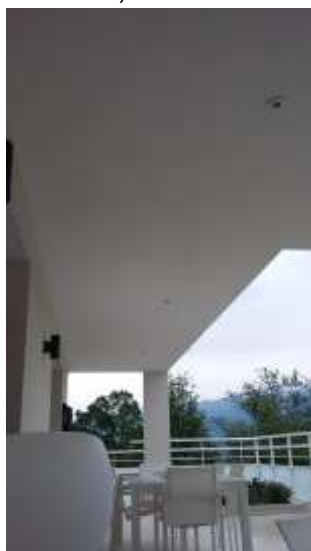
- Spectre de la dalle couvrant la terrasse visible en sous face par manque de peinture + microfissures : ceci est à reprendre en traitant la microfissure et en reprenant les peintures avec au minimum 3 couches. ( préparation + 2 couches de finition)

Coût estimatif reprise peinture :

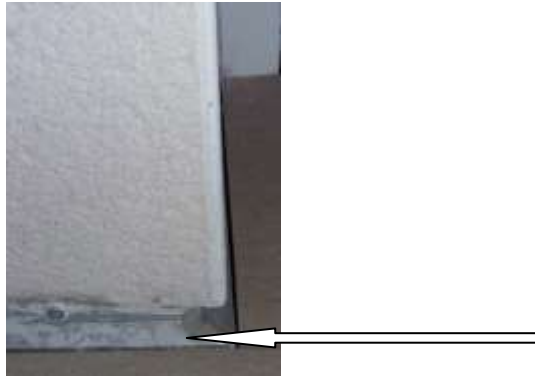
- La bande soline aluminum en pied de façade (protection du relevé d'étanchéité) est noyée dans la façade et elle n'a pas été nettoyée, ceci est à terminer.

Coût estimatif nettoyage :

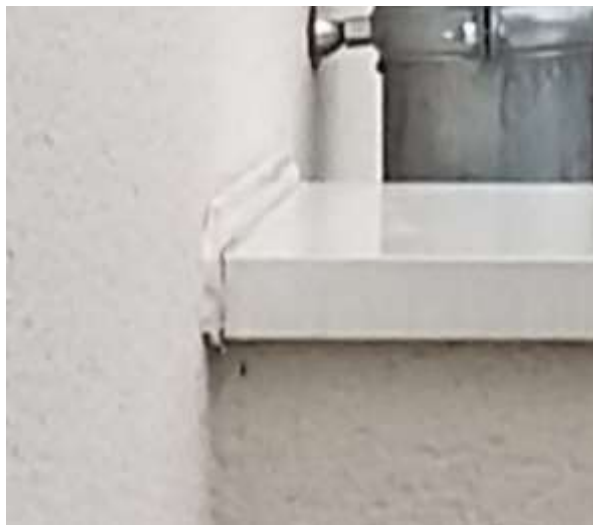
- Constat de passage d'eau chez le voisin lors de l'arrosage des plantes dans la jardinière, un niveau suffisant de garde étanche aurait du être prévu. le DOE est à transmettre par la SCCV MONTBONNOT MESANGE pour vérification.
- Les joints de finitions n'ont pas été terminés entre l'enduit et la couverture de la terrasse, à terminer.

Coût estimatif reprise joints :

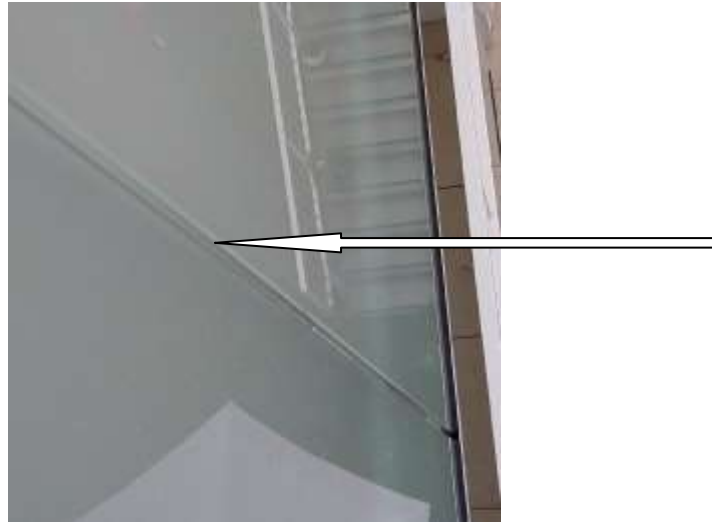
- On constate côté Nord est des désalignements des vitrages garde-corps et de la rouille sur la structure métallique sur le chant.

Coût estimatif reprise désalignement :

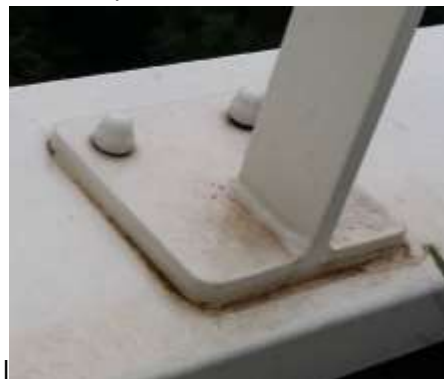
Garde-corps et mains courantes métalliques : multiples points de rouilles visibles, le traitement de ces pièces aurait dû être électrozingué ou galvanisé puis thermolaqué

Coût estimatif reprise peinture :
