LYON, le 7 février 2022

**MTM / MONTBONNOT MESANGES - SDC LA MESANGERAIE (TJ GRENOBLE - référé-expertise)**

**DIRE N° 2**

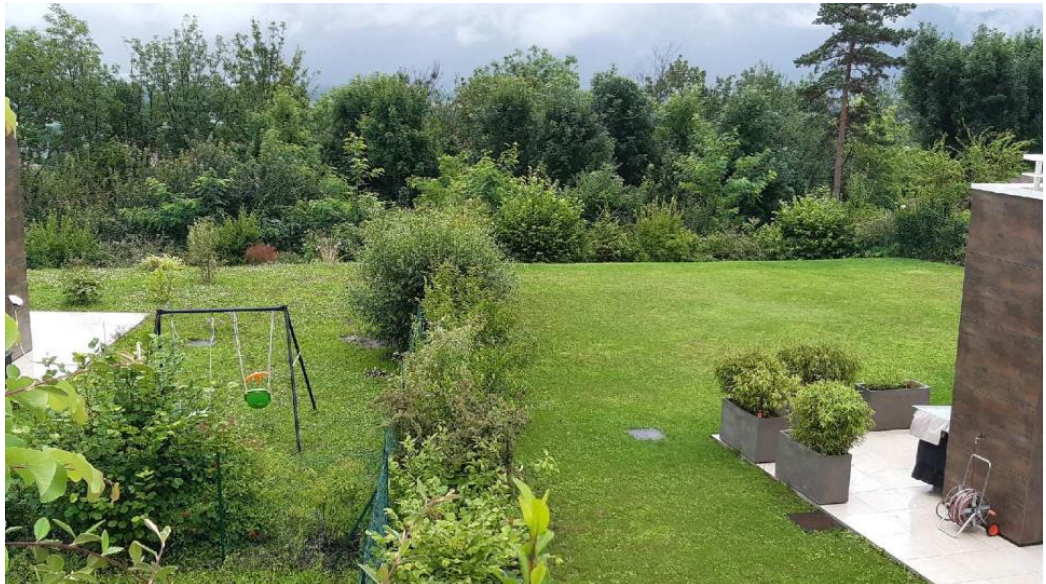
Vous estimez que les espaces verts n'ont pas été réalisés : il manque de la terre végétale et que l'engazonnement n'a pas été réalisé

Les jardins ont tous été réalisés en même temps par CONVERSO et avec la même terre végétale.

On peut constater que quatre ans après la livraison certains jardins sont magnifiques car entretenus, et d'autres pas...

Sur cette photo de deux jardins mitoyens nous pouvons déjà percevoir cette différence, il est évident que le jardin est une zone végétale qui demande surtout au démarrage un entretien assidu.

L'engazonnement relève donc de l'entretien de chaque copropriétaire.

Or, afin de refaire un gazon, il n'est pas nécessaire d'enlever la terre végétale, pour mémoire, les jardins ont tous reçu la même terre végétale, un gazon coûte au prix fort 4€ /m2 donc le cout des éventuelles reprises est donc de **1812 € HT (4€/m2 x 453 m2)**
