## REPERAGE AMIANTE AVANT TRAVAUX BATIMENT 1021

**CEA GRENOBLE**  
17 RUE DES MARTYRS  
38000 GRENOBLE

**JL EXPERTISE**  
206, Chemin de la Malautière  
84700 SORGUES  
Tel : 04.90.33.14.94 Fax : 04.90.48.19.97

1608JAR1298R05

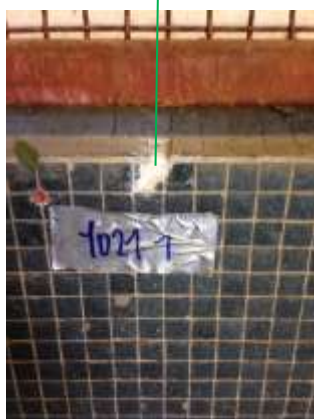
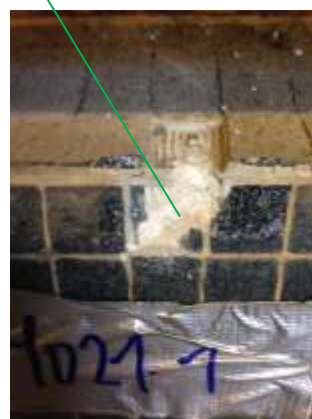
### PRELEVEMENT 1021-1 / MUR LOCAL 1021 AU NIVEAU RDC

N°	REPERAGE	MATERIAUX	AMIANTE	TYPE
1021-1	MUR	COLLE FAIENCE	NEGATIF

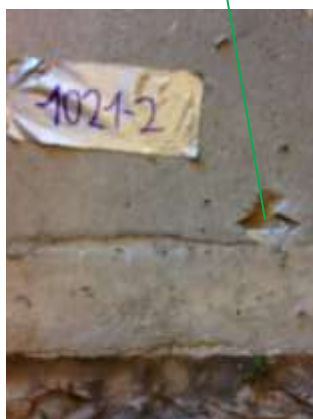
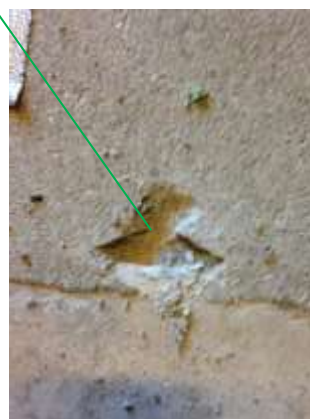
**PRELEVEMENT 1021-2 / SOL LOCAL 1021 AU NIVEAU RDC**  
**BATIMENT 1021 NIV. RDC**

N°	REPERAGE	MATERIAUX	AMIANTE	TYPE
1021-2	SOL	MORTIER CHAPE	NEGATIF

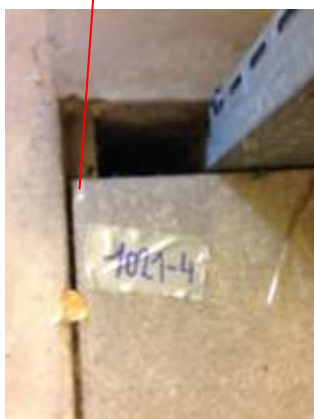
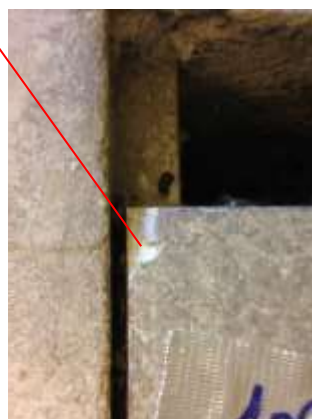
## PRELEVEMENT 1021-4 / CANIVEAU LOCAL 1021 AU NIVEAU RDC

N°	REPERAGE	MATERIAUX	AMIANTE	TYPE
1021-4	CANIVEAU	PLAQUE FIBREUSE	POSITIF	CHRYSTILE

N° de dossier	1608JAR1298R05
Date de l'évaluation	24/08/2016
Bâtiment	BATIMENT 1021
Local ou zone homogène	LOCAL 1021
Destination déclarée du local	CANIVEAU
Identifiant matériaux (prélèvement)	1021-4
Type de matériaux prélevé	PLAQUES FIBREUSES

Résultat EP : Surveillance sous 3 ans.

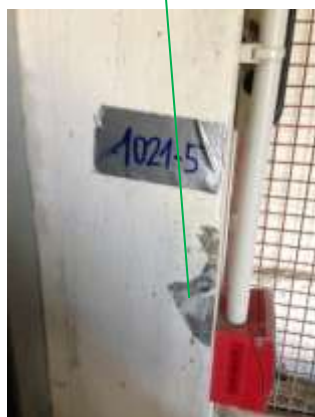
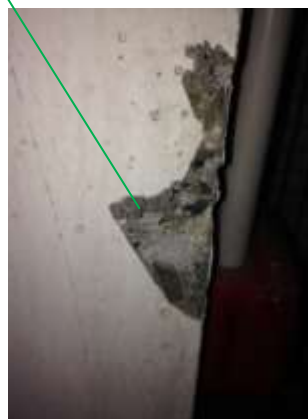
## PRELEVEMENT 1021-5 / POTEAU LOCAL 1021 AU NIVEAU RDC

N°	REPERAGE	MATERIAUX	AMIANTE	TYPE
1021-5	POTEAU	ENDUIT + PEINTURE	NEGATIF

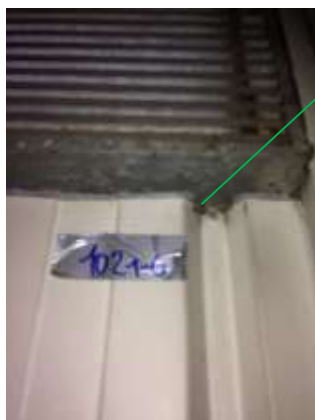
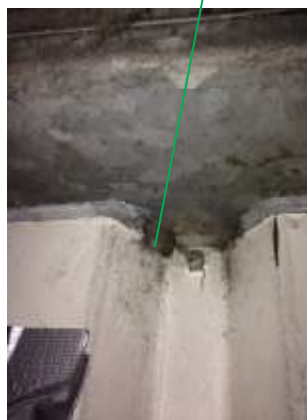
## PRELEVEMENT 1021-6 / PAROI TRAPPE VENTILATION LOCAL 1021 AU NIVEAU RDC

N°	REPERAGE	MATERIAUX	AMIANTE	TYPE
1021-6	PAROI – TRAPPE VENTILATION	JOINT MASTIC	NEGATIF

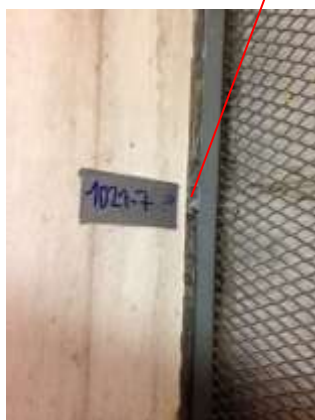
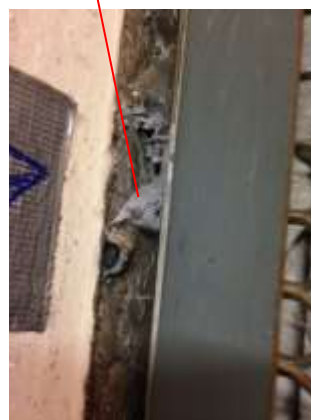
## PRELEVEMENT 1021-7 / ENTRE POTEAU ET GRILLAGE LOCAL 1021 AU NIVEAU RDC

N°	REPERAGE	MATERIAUX	AMIANTE	TYPE
1021-7	ENTRE POTEAU ET GRILLAGE	JOINT MASTIC	POSITIF	CHRYSTILE

N° de dossier	1608JAR1298R05
Date de l'évaluation	24/08/2016
Bâtiment	BATIMENT 1021
Local ou zone homogène	LOCAL 1021
Destination déclarée du local	ENTRE POTEAU ET GRILLAGE
Identifiant matériaux (prélèvement)	1021-7
Type de matériaux prélevé	JOINT MASTIC

Résultat EP : Surveillance sous 3 ans.

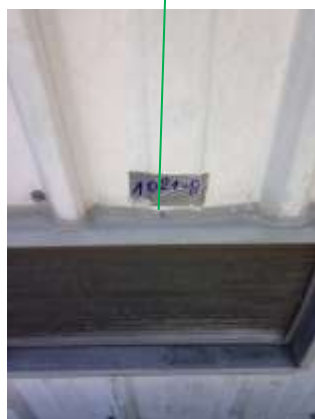
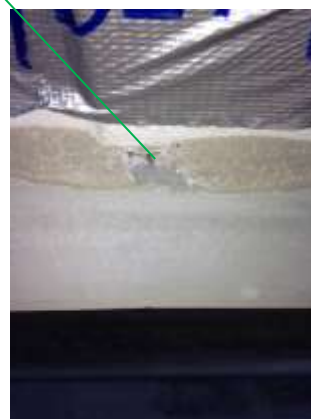
## PRELEVEMENT 1021-8 / PAROI TRAPPE VENTILATION LOCAL 1021 AU NIVEAU RDC

N°	REPERAGE	MATERIAUX	AMIANTE	TYPE
1021-8	PAROI - TRAPPE VENTILATION	JOINT MASTIC	NEGATIF
