RAPPORT DE REPERAGE AVANT TRAVAUX DES MATERIAUX ET PRODUITS CONTENANT DE L'AMIANTE RESEAUX EU ET EP SUD COTE CHARTREUSE DU BATIMENT 1005

RAPPORT DE REPERAGE DES MATERIAUX ET PRODUITS CONTENANT DE L'AMIANTE AVANT TRAVAUX DANS UN IMMEUBLE BATI

Niveaux : **-1,5M**
Installation contrôlée : **RESEAUX EU ET EP SUD COTE CHARTREUSE DU BATIMENT 1005**

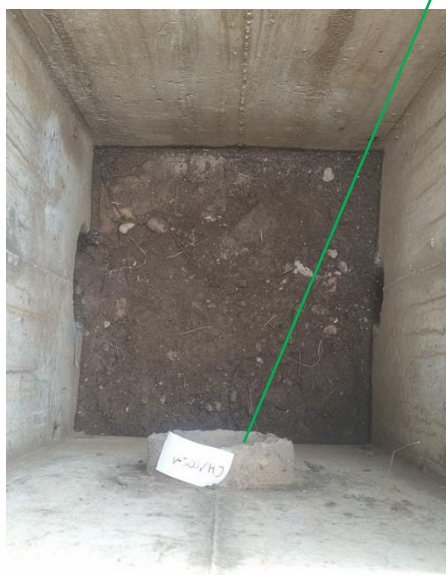
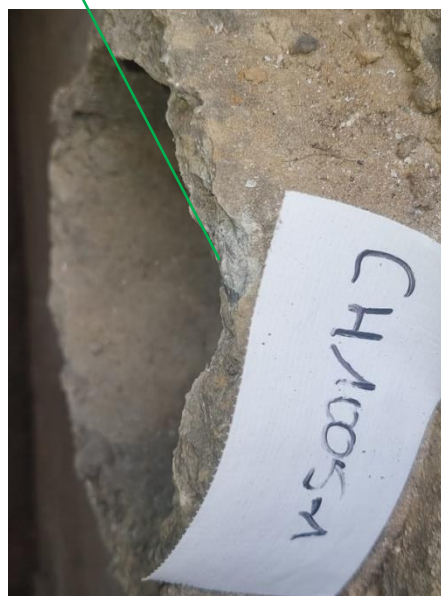
PRELEVEMENT CH1005-1 / CONDUIT VERS NORD DE LA CHAMBRE EU AU NIVEAU -1.5M

N°	REPERAGE	MATERIAUX	AMIANTE	TYPE
CH1005-1	CONDUIT VERS NORD	BETON	ABSENCE AMIANTE

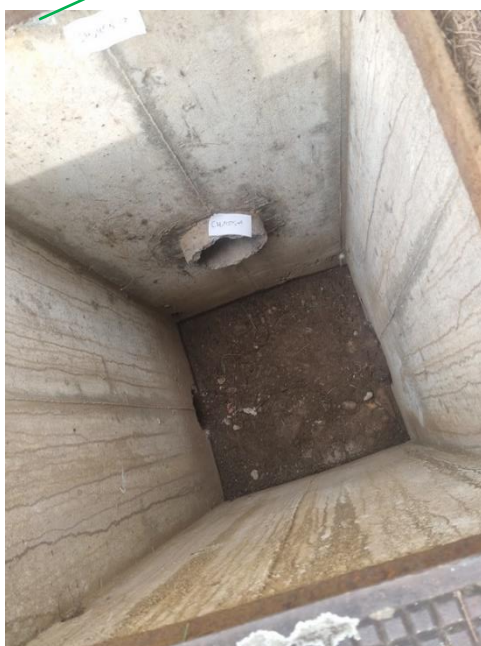
PRELEVEMENT CH1005-2 / PAROI DE LA CHAMBRE EU AU NIVEAU -1.5M

N°	REPERAGE	MATERIAUX	AMIANTE	TYPE
CH1005-2	PAROI	BETON	ABSENCE AMIANTE

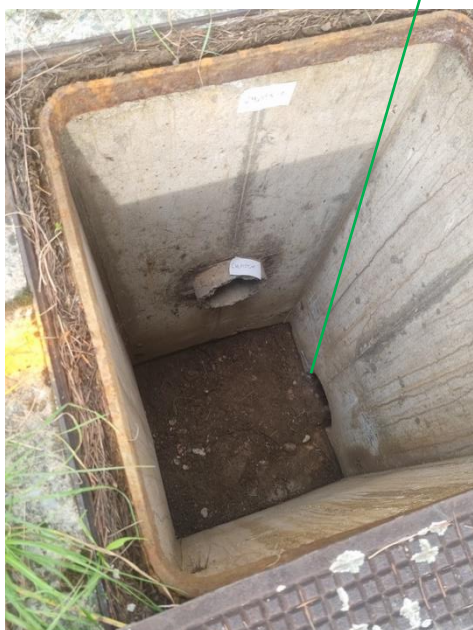
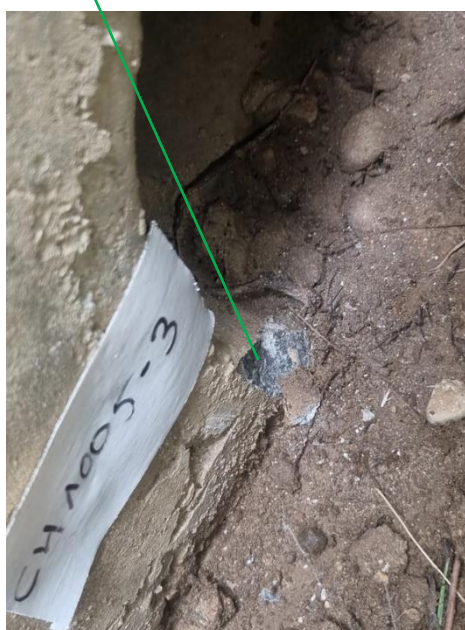
PRELEVEMENT CH1005-3 / CONDUIT EST/ OUEST DE LA CHAMBRE EU AU NIVEAU -1.5M

N°	REPERAGE	MATERIAUX	AMIANTE	TYPE
CH1005-3	CONDUIT EST/ OUEST	BETON	ABSENCE AMIANTE

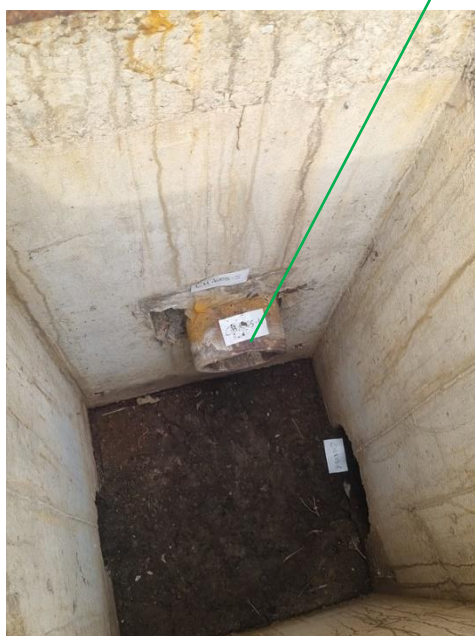
N°	REPERAGE	MATERIAUX	AMIANTE	TYPE
CH1005-4	CONDUIT VERS NORD	GRES	ABSENCE AMIANTE

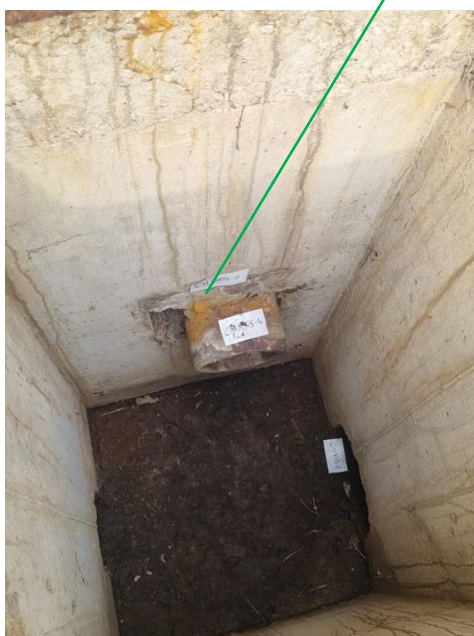
PRELEVEMENT CH1005-5 / REBOUCHAGE CONDUIT VERS NORD DE LA CHAMBRE EP AU NIVEAU -1.5M

N°	REPERAGE	MATERIAUX	AMIANTE	TYPE
CH1005-5	REBOUCHAGE CONDUIT VERS NORD	CIMENT	ABSENCE AMIANTE

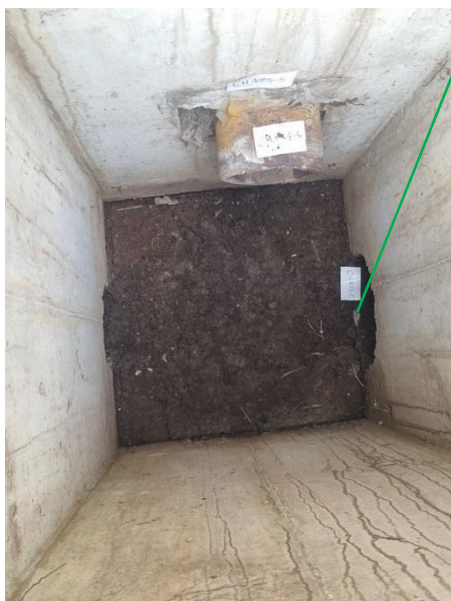
PRELEVEMENT CH1005-6 / CONDUIT EST/ OUEST DE LA CHAMBRE EP AU NIVEAU -1.5M

N°	REPERAGE	MATERIAUX	AMIANTE	TYPE
CH1005-6	CONDUIT EST/ OUEST	BETON	ABSENCE AMIANTE

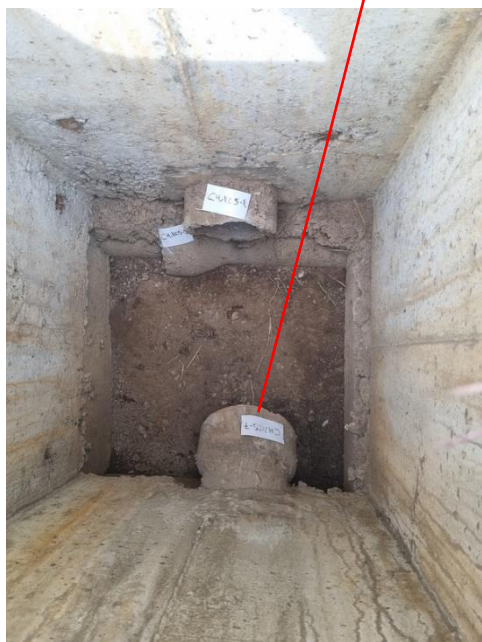
**PRELEVEMENT CH1005-7 / CONDUIT JONCTION DES DEUX CHAMBRES EU/
EP AU NIVEAU -1.5M**

-Présence d'amiante de type Chrysotile sur l'échantillon CH1005-7 situé sur le conduit jonction des 2 chambres EU/EP au niveau -1,5M.

N°	REPERAGE	MATERIAUX	AMIANTE	TYPE
CH1005-7	CONDUIT JONCTION DES DEUX CHAMBRES	FIBROCIMENT	PRESENCE AMIANTE	CHRYSTILE

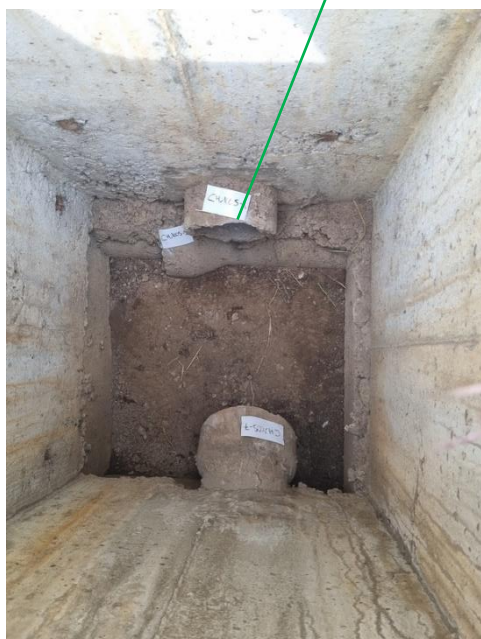
PRELEVEMENT CH1005-8 / CONDUIT VERS NORD DE LA CHAMBRE EP AU NIVEAU -1.5M

N°	REPERAGE	MATERIAUX	AMIANTE	TYPE
CH1005-8	CONDUIT VERS NORD	BETON	ABSENCE AMIANTE

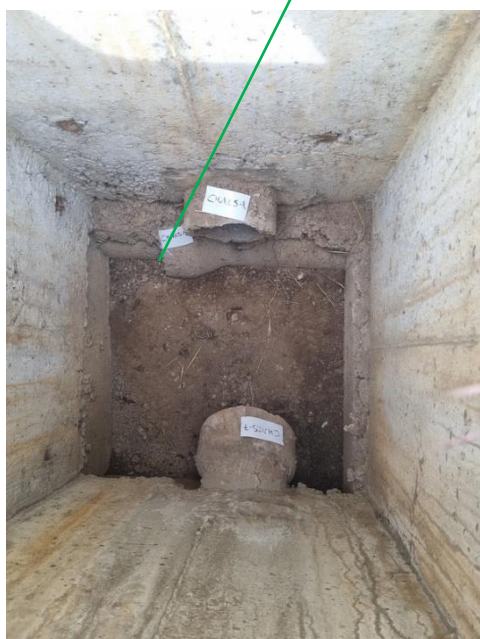
PRELEVEMENT CH1005-9 / CONDUIT EST/ OUEST DE LA CHAMBRE EP AU NIVEAU -1.5M

N°	REPERAGE	MATERIAUX	AMIANTE	TYPE
CH1005-9	CONDUIT EST/ OUEST	BETON	ABSENCE AMIANTE
