RAPPORT DE MISSION DE REPERAGE DES MATERIAUX ET PRODUITS CONTENANT DE L'AMIANTE AVANT TRAVAUX ULTERIEURS

<u>Lieux inspectés :</u>	LOCAL	17 route des Terreaux 38440 St Jean de Bournay
	CERA	
<u>Date de visite:</u>	21/09/2018	
<u>Adresse :</u>	17 route des Terreaux 38440 St Jean de Bournay	
	38440	ST JEAN DE BOURNAY
<u>Opérateur :</u>	Alexis NIBOUCHA / ODI: 11058799	
<u>Date du rapport :</u>	02/10/2018	
<u>Laboratoire:</u>	EUROFINS Analyses pour le Bâtiment accréditation COFRAC N° 1-1591

Désignation du bien	: LOCAL AGENCE BANCAIRE
---------------------	-------------------------

N° de Dossier prestataire	: 2018-09-3514 CERA ST JEAN DE BOURNAY
---------------------------	--

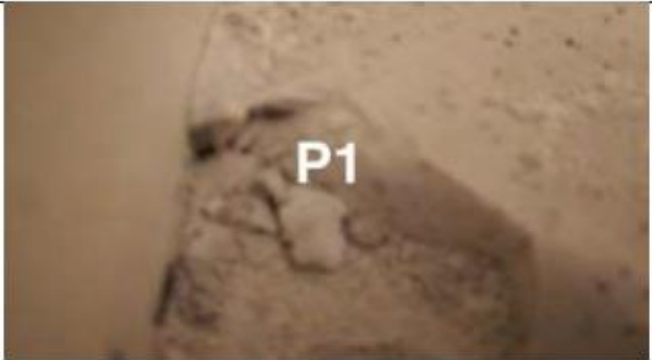
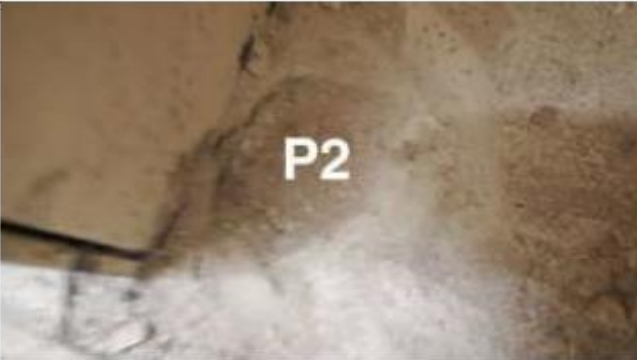
<p>PRELEVEMENT 1: 2018-09-3514 CERA ST JEAN DE BOURNAY 17 RUE DES TERREAUX 38440 ST Jean de Bournay ETS Carrelage + colle ABSENCE D'AMIANTE</p>	<p>PRELEVEMENT 2: 2018-09-3514 CERA ST JEAN DE BOURNAY 17 RUE DES TERREAUX 38440 ST Jean de Bournay ETS Ragréage ABSENCE D'AMIANTE</p>

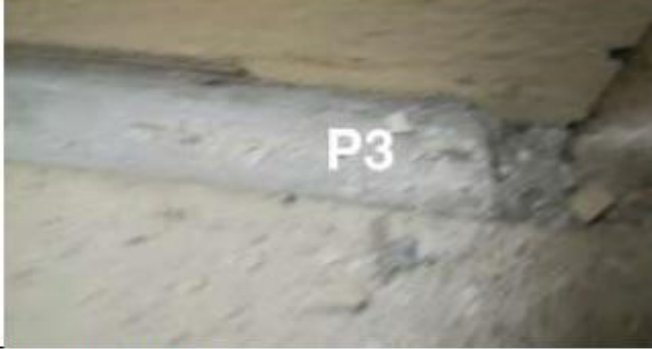
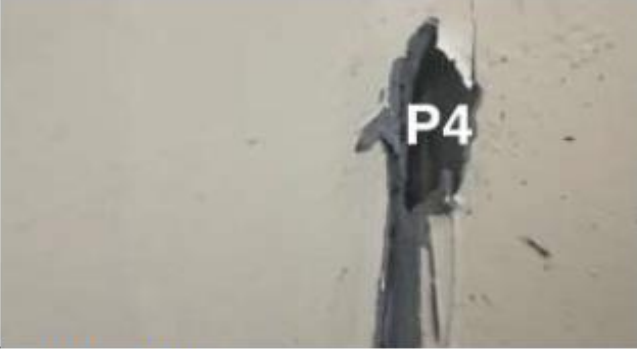
<p>PRELEVEMENT 3: 2018-09-3514 CERA ST JEAN DE BOURNAY 17 RUE DES TERREAUX 38440 ST Jean de Bournay ETS Joint entre carrelage ABSENCE D'AMIANTE</p>	<p>PRELEVEMENT 4: 2018-09-3514 CERA ST JEAN DE BOURNAY 17 RUE DES TERREAUX 38440 ST Jean de Bournay ETS Joint entre plaques métal murs ABSENCE D'AMIANTE</p>

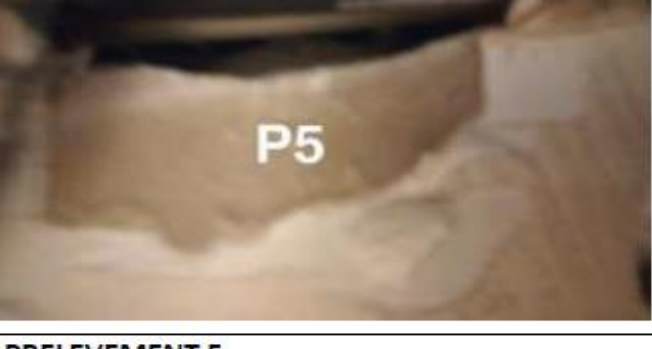
<p>PRELEVEMENT 5: 2018-09-3514 CERA ST JEAN DE BOURNAY 17 RUE DES TERREAUX 38440 ST Jean de Bournay Circulation/détente Plaques plâtre cloisonnement ABSENCE D'AMIANTE</p>	<p>PRELEVEMENT 6: 2018-09-3514 CERA ST JEAN DE BOURNAY 17 RUE DES TERREAUX 38440 ST Jean de Bournay Circulation/bureaux Plaques cloisonnement ABSENCE D'AMIANTE</p>

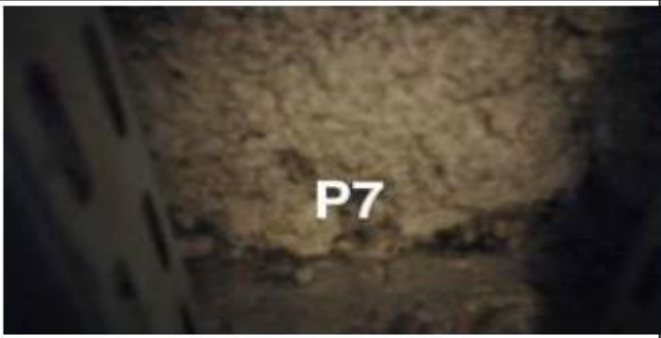
<p>P7</p>

<p>P8</p>
<p>PRELEVEMENT 7: 2018-09-3514 CERA ST JEAN DE BOURNAY 17 RUE DES TERREAUX 38440 ST Jean de Bournay CIRCULATION Flocage dans plenum ABSENCE D'AMIANTE</p>	<p>PRELEVEMENT 8: 2018-09-3514 CERA ST JEAN DE BOURNAY 17 RUE DES TERREAUX 38440 ST Jean de Bournay CIRCULATION Faux plafond ABSENCE D'AMIANTE</p>

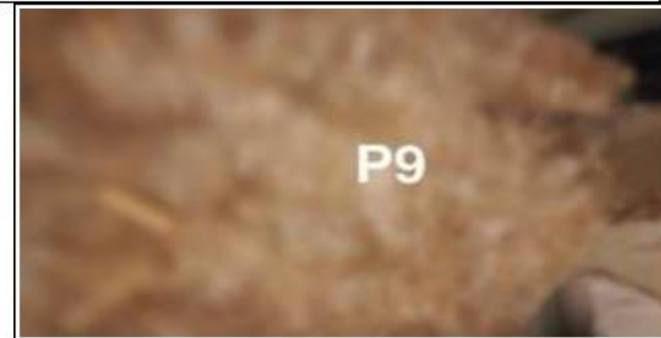
<p>P9</p>	
<p>PRELEVEMENT 9: 2018-09-3514 CERA ST JEAN DE BOURNAY 17 RUE DES TERREAUX 38440 ST Jean de Bournay CIRCULATION/bureaux Isolant cloisons ABSENCE D'AMIANTE</p>	<p>PRELEVEMENT 8: 2018-09-3514 CERA ST JEAN DE BOURNAY 17 RUE DES TERREAUX 38440 ST Jean de Bournay CIRCULATION/bureaux Isolant cloisons ABSENCE D'AMIANTE</p>
