CONCLUSION DE L'EXPERTISE

AGENCE : **ARLIANE Savoie - Accord Diag 73**

Référence du dossier :	2025-11-17-MGU-13360
Date de repérage :	17/11/2025

Département : **73190**
Commune : **SAINT-BALDOPH**
Adresse : **881 Route de chartreuse**

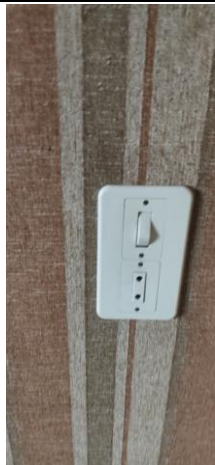
Domaines	Informations complémentaires	Photo
IC. Socles de prise de courant, dispositif à courant différentiel résiduel à haute sensibilité	Il n'y a aucun dispositif différentiel à haute sensibilité ≤ 30 mA	
	<p>Au moins un socle de prise de courant n'est pas de type à obturateur</p> <p>Remarques : Présence de socles de prises non équipés d'obturateur ; Faire intervenir un électricien qualifié afin de remplacer les socles de prises non équipés d'obturateur par des socles de prises à obturateur</p>

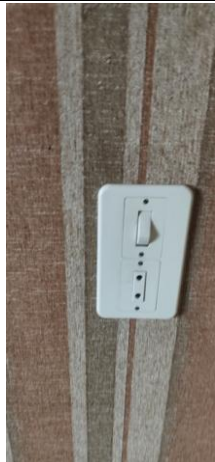
<p>Au moins un socle de prise de courant ne possède pas un puits de 15 mm.</p> <p>Remarques : Prise de courant sans puits de 15mm de sécurité ; Faire intervenir un électricien qualifié afin de remplacer les prises sans puits.</p>

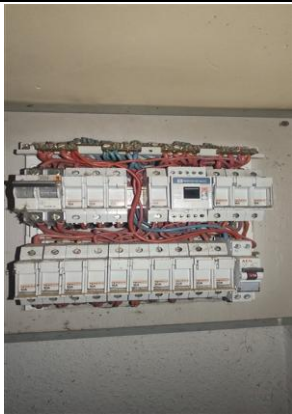
<p>Photo n° PHEle001 B11 a3 Il n'y a aucun dispositif différentiel à haute sensibilité inf. ou égal à 30 mA.</p>

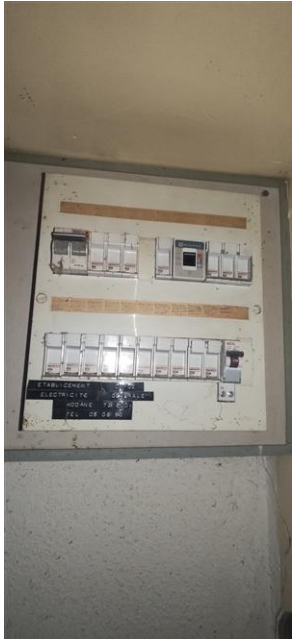
<p>Photo PHEle007 Libellé de l'anomalie : B3.3.6 1 Alors que des socles de prise de courant ou des circuits de l'installation ne sont pas reliés à la terre (B.3.3.6 a1), a2 et a3), la mesure compensatoire suivante est correctement mise en œuvre : - protection du (des) CIRCUIT (s) concerné (s) ou de l'ensemble de l'installation électrique par au moins un dispositif différentiel à haute sensibilité ≤ 30 mA. Remarques : Absence de Dispositif Différentiel à Haute Sensibilité (DDHS) 30 mA ; Faire intervenir un électricien qualifié afin d'installer un DDHS 30 mA</p>
