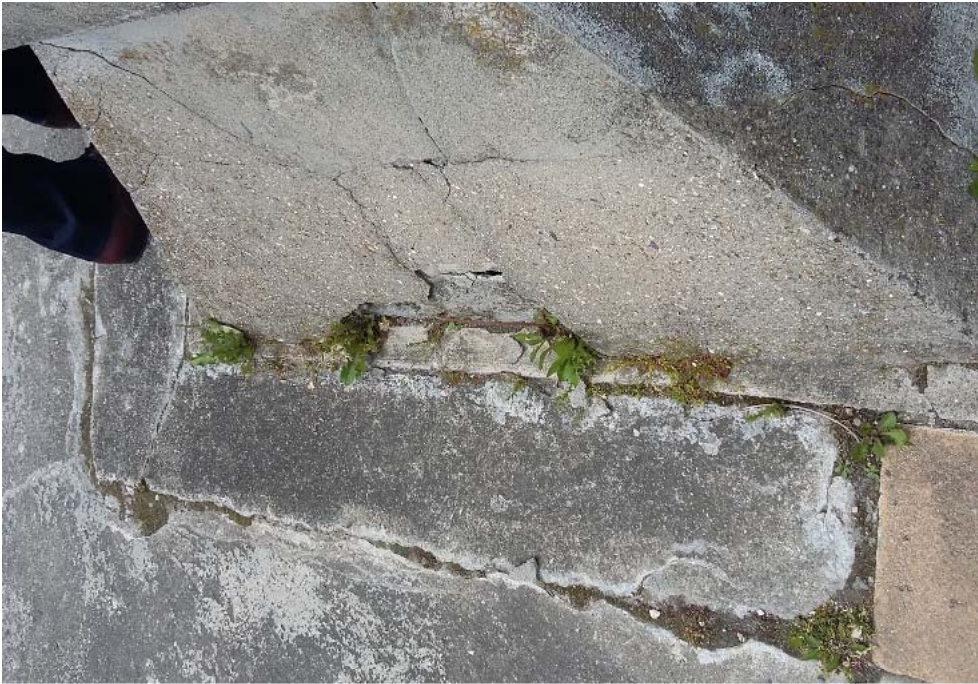
Exemple de relevé non entretenu, fissurés dans lesquels l'eau s'infiltre, et la végétation pousse

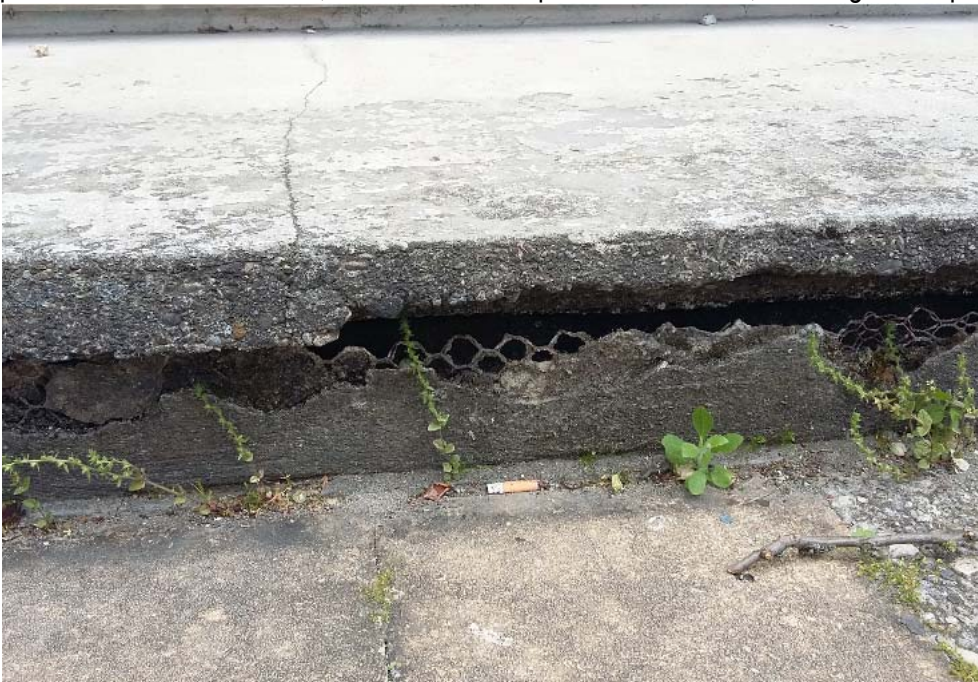
Exemple de relevé non entretenu, fissurés dans lesquels l'eau s'infiltre, et la végétation pousse

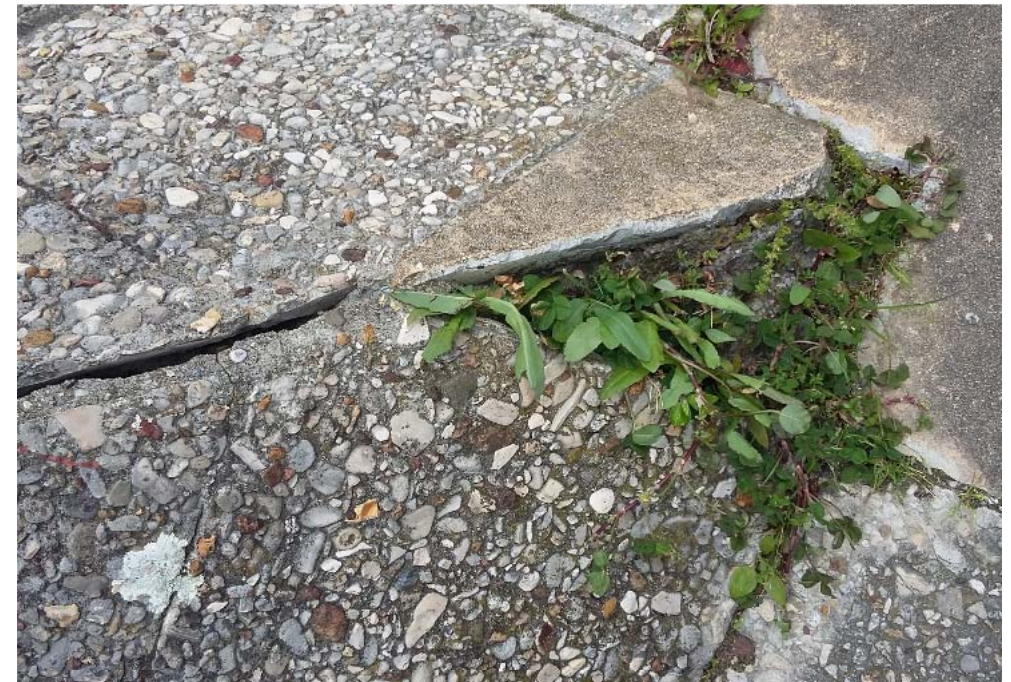
Exemple de relevé non entretenu, fissuré dans lequel l'eau s'infiltre, et la végétation pousse

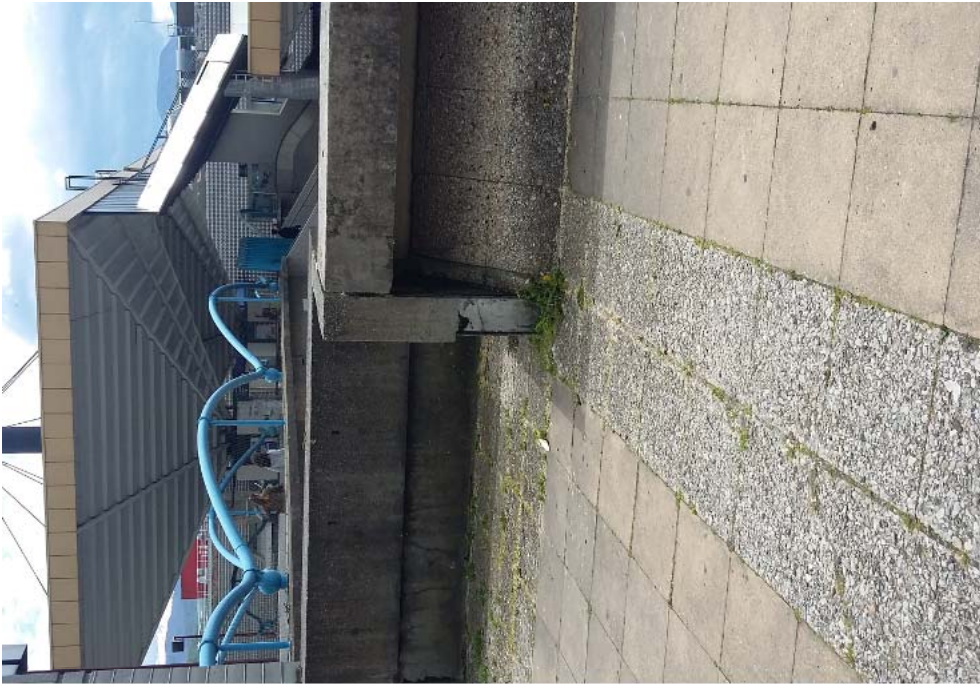
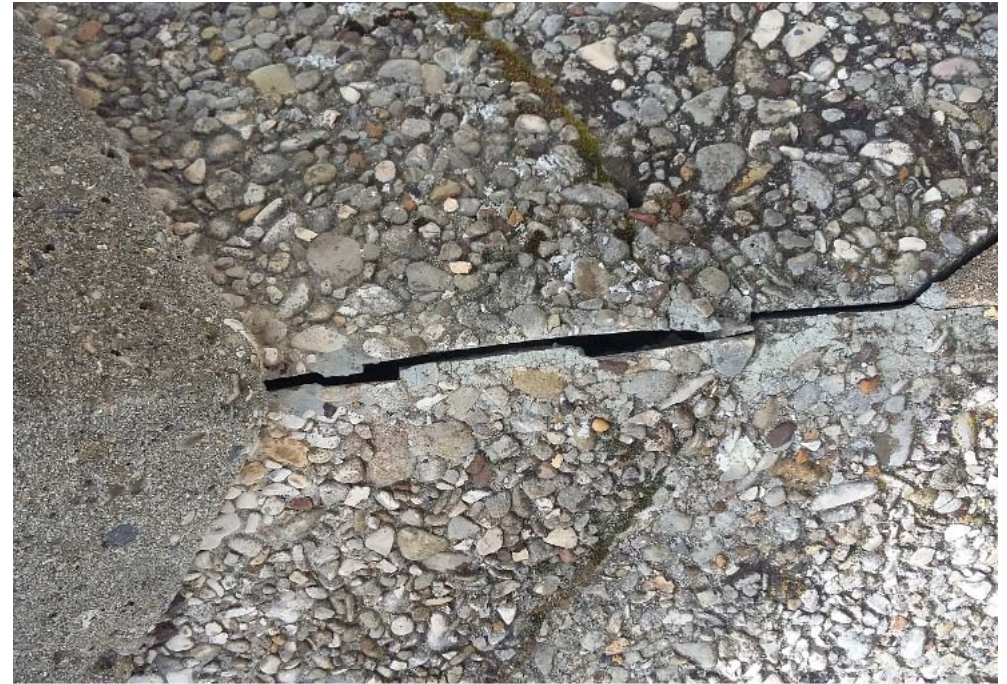
Exemple de protection en partie courante et de relevé non entretenus, fissurés, dans lequel la végétation pousse et ou l'eau s'infiltré

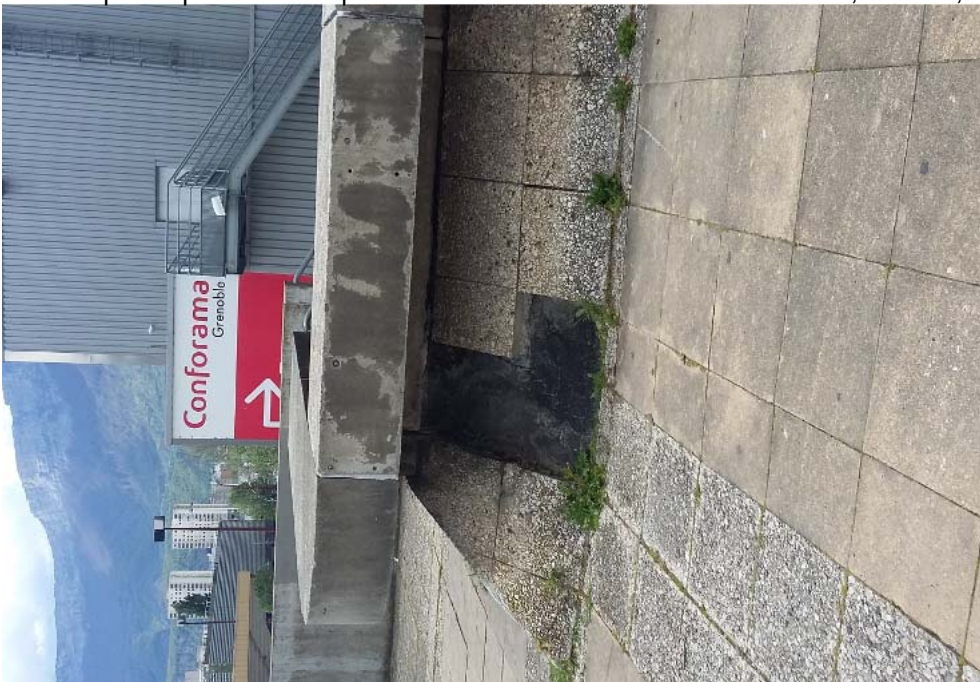
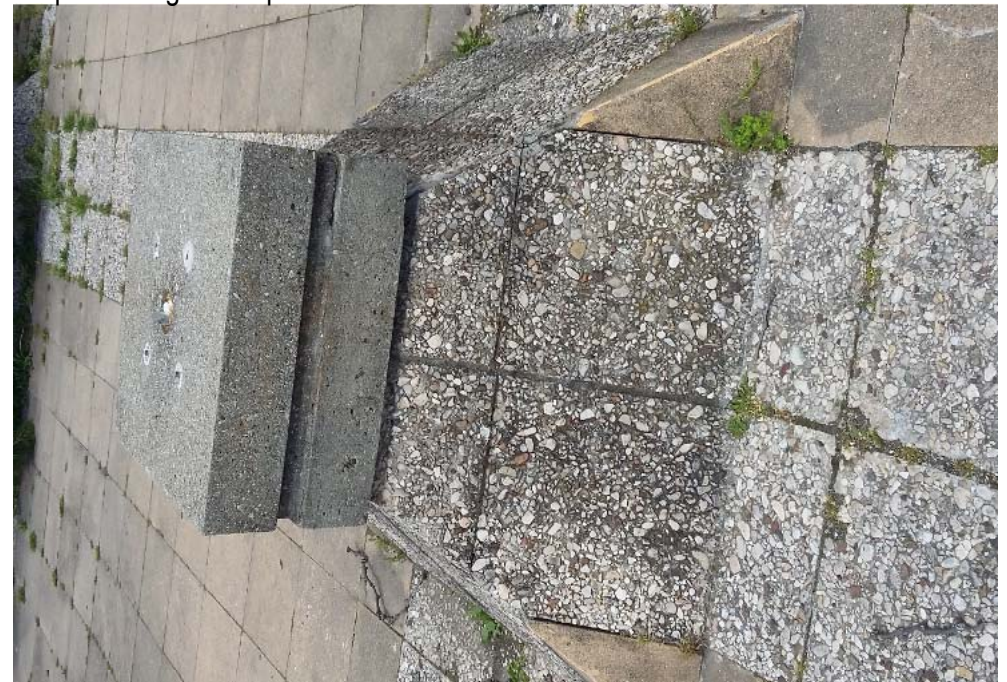
Exemple de protection en partie courante et de relevé non entretenus, fissurés, dans lequel la végétation pousse et ou l'eau s'infiltré

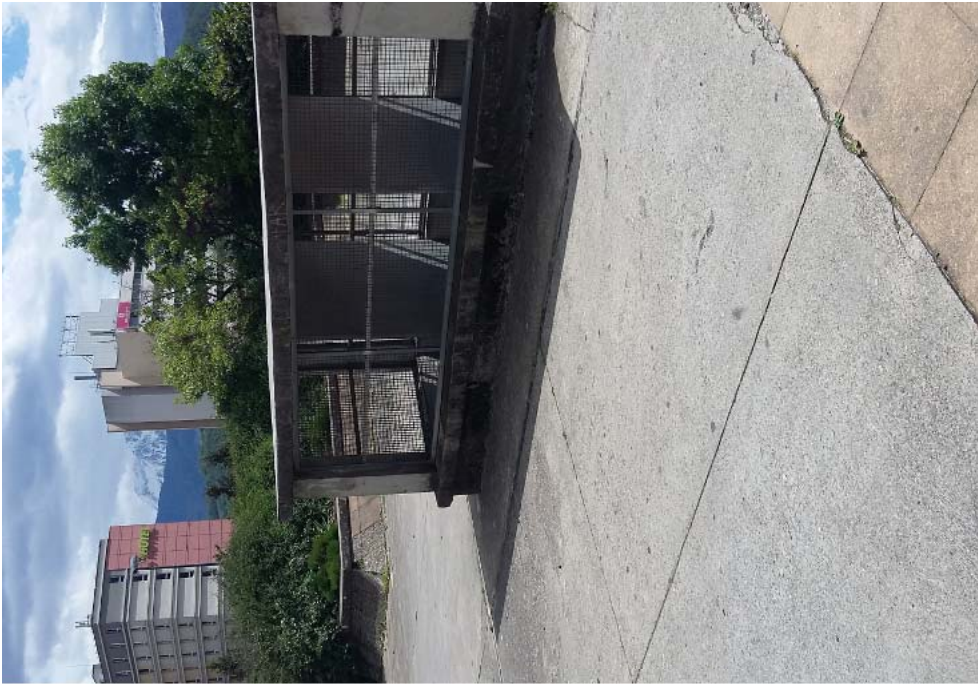
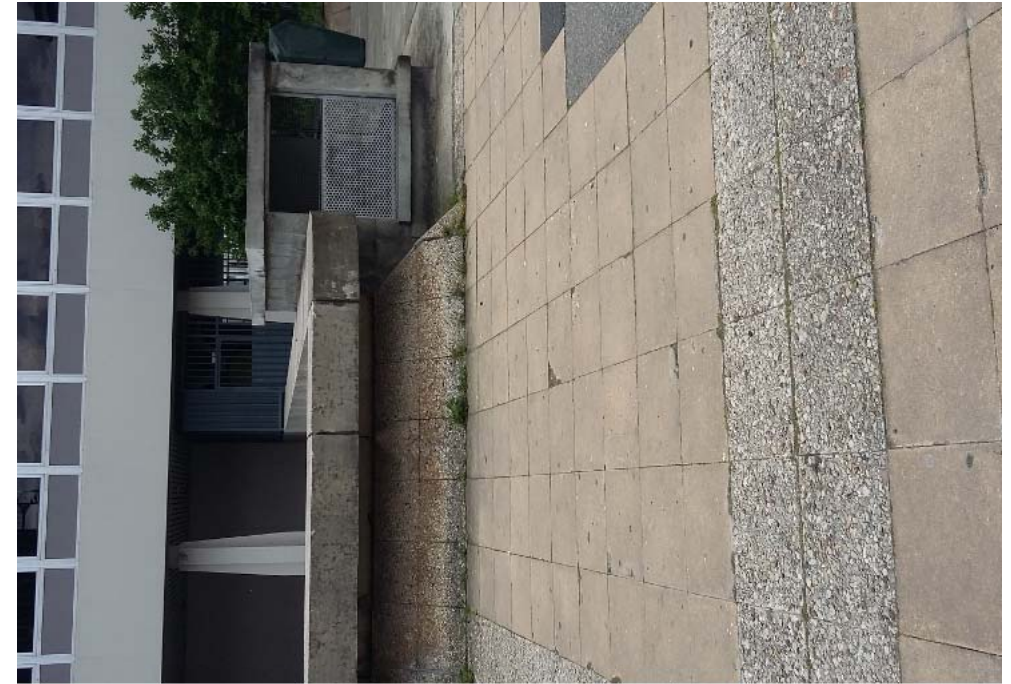
Exemple de protection en partie courante de nature différente et de relevés non entretenus, fissurés, dans lequel la végétation pousse et ou l'eau s'infiltr

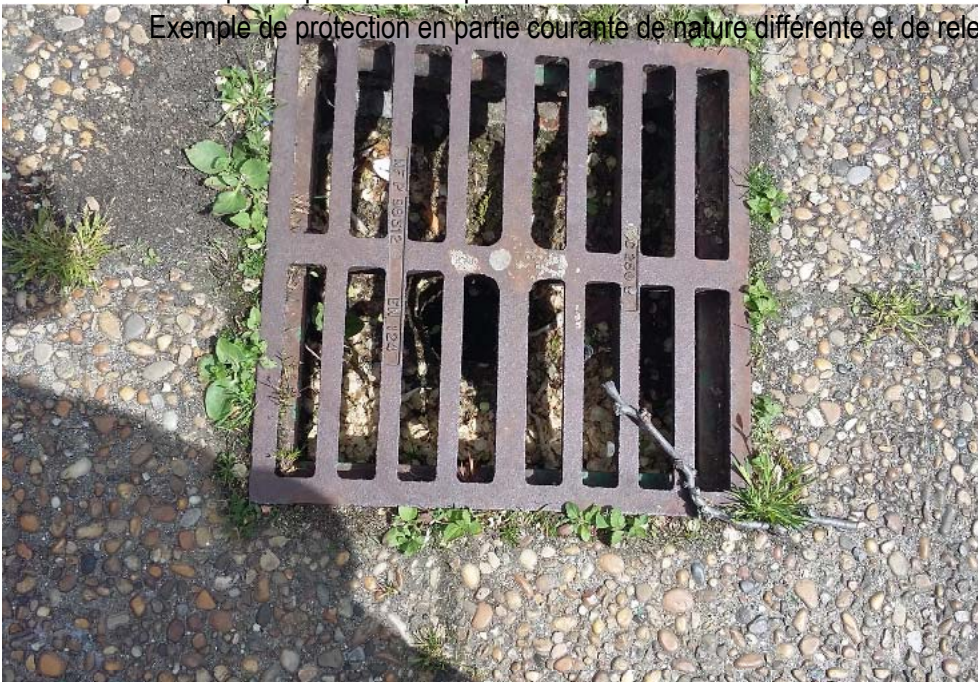
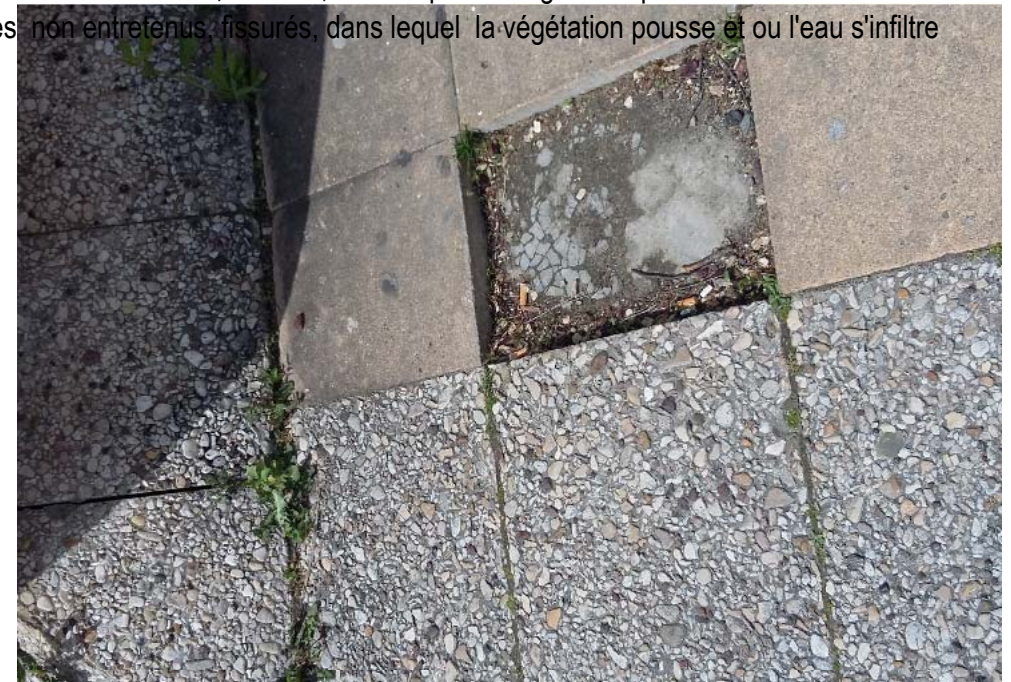
Exemple de protection en partie courante de nature différente et de relevés non entretenus, fissurés, dans lequel la végétation pousse et ou l'eau s'infiltr

Exemple regard eaux opluviales non entretenu et de protection en partie courante de nature différente, manquantes par endroits et de relevés non entretenus, fissurés, dans lequel la végétation pousse et ou l'eau s'infiltr

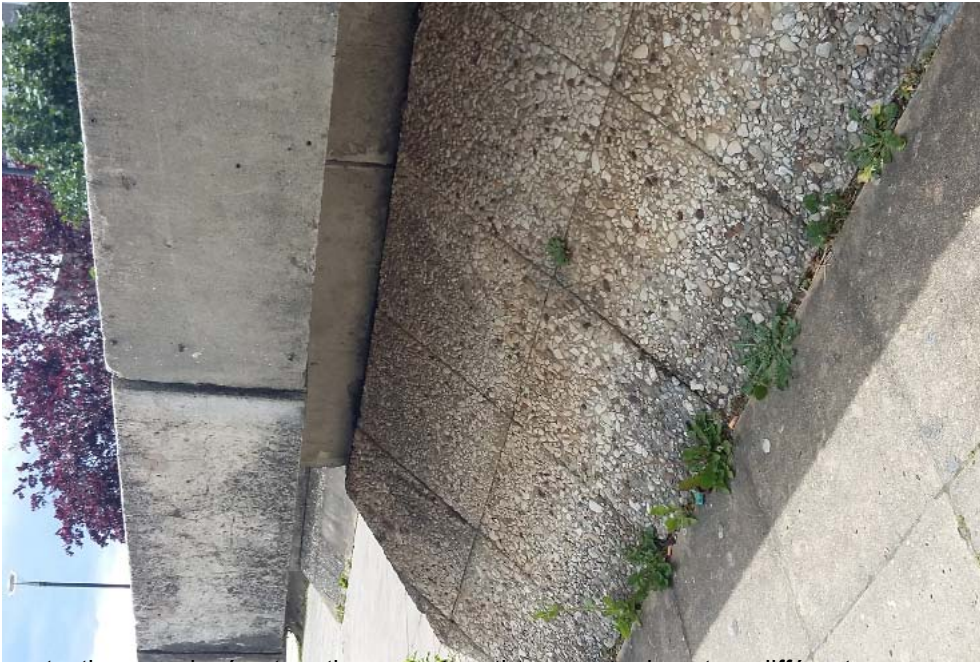
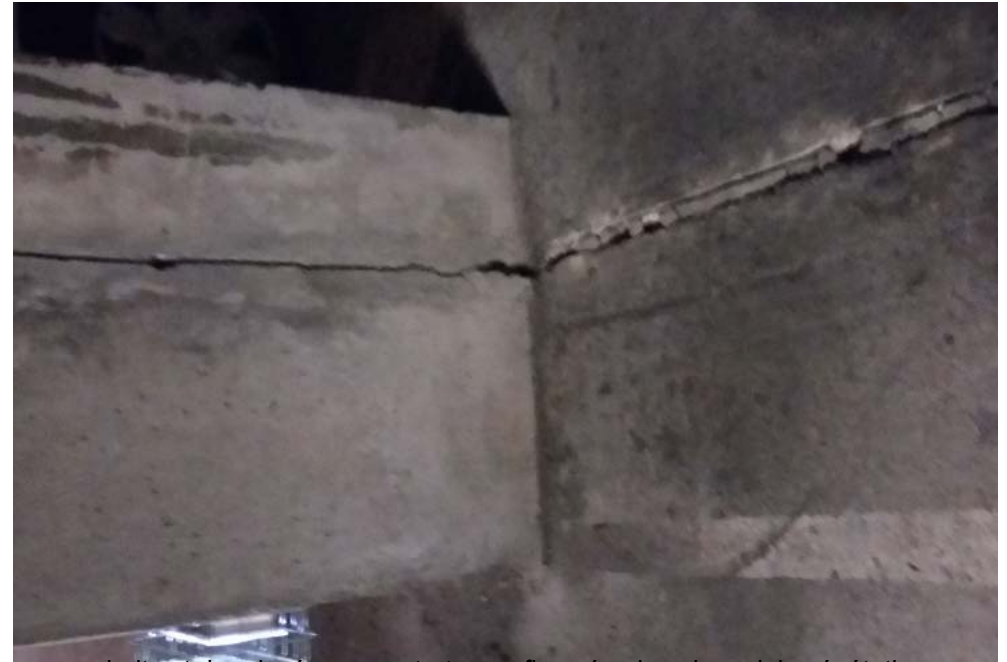
Exemple protection en relevés et partie courante de nature différente, manquantes par endroits et de relevés non entretenus, fissurés, dans lequel la végétation pousse et ou l'eau s'infiltre

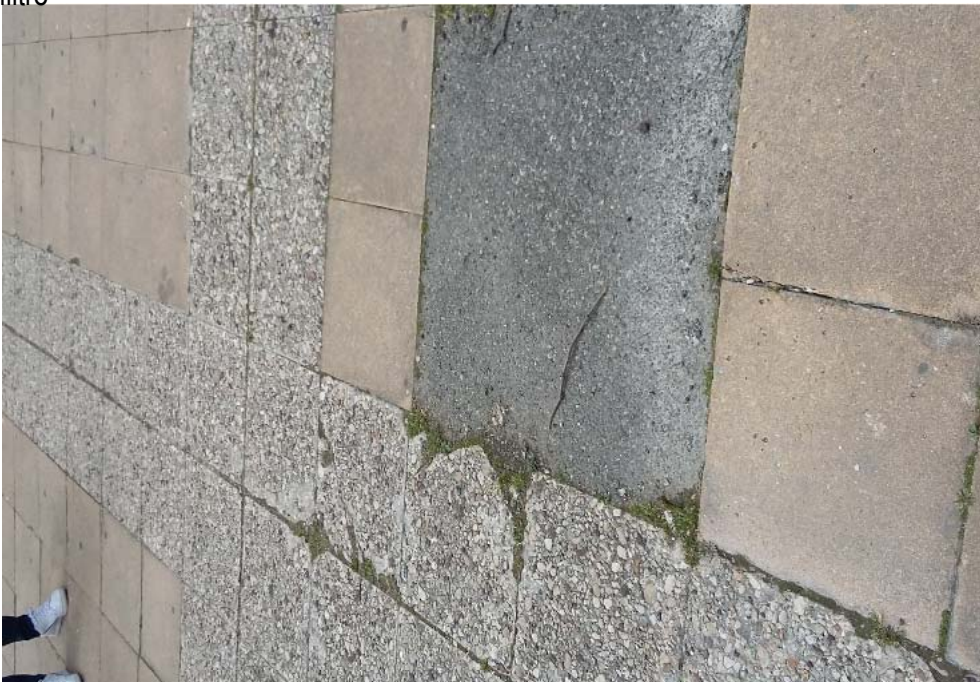
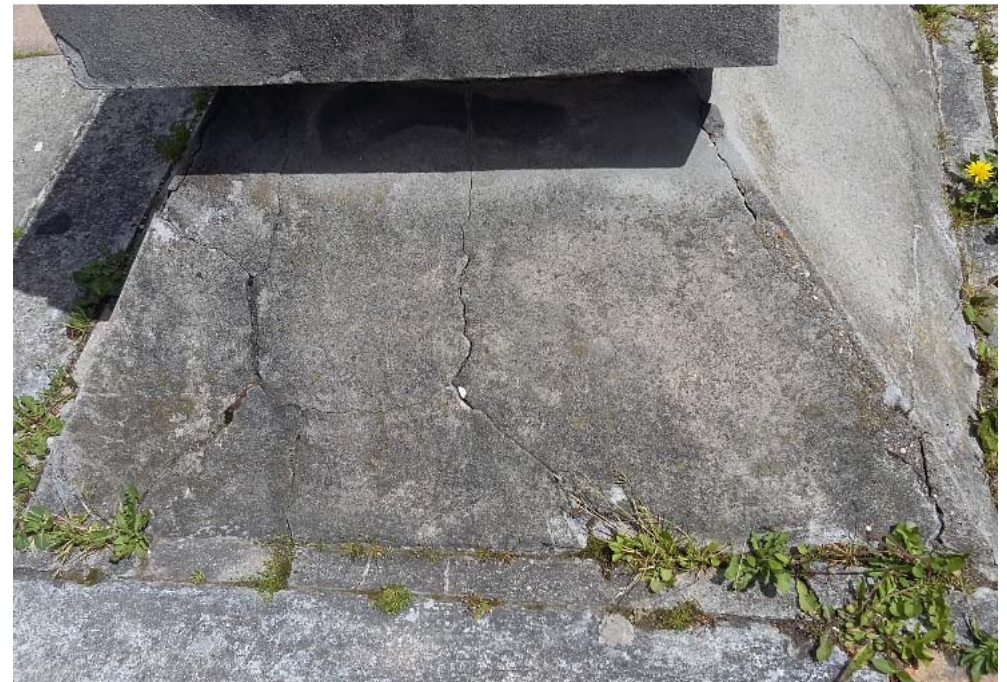
Exemple regard eaux pluviales non entretenu et de protection en partie courante de nature différente, manquantes par endroits et de relevés non entretenus, fissurés, dans lequel la végétation pousse et ou l'eau s'infiltre

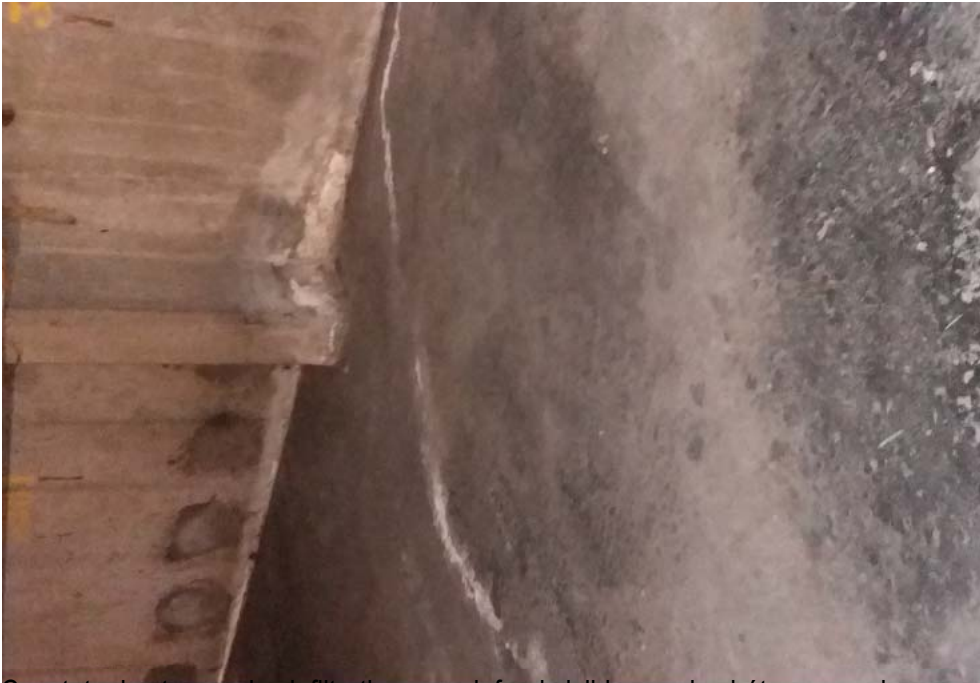
Constats des traces des infiltrations en plafond visibles sur les bétons en sol

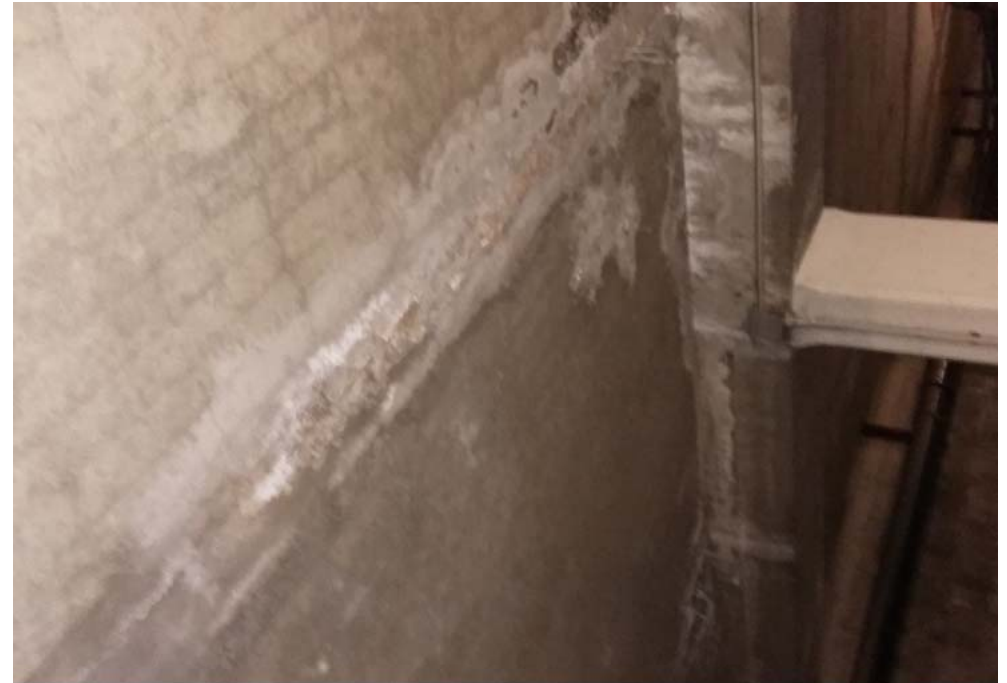
Constats des traces des infiltrations en plafond visibles au droit d'un joint de dilatation

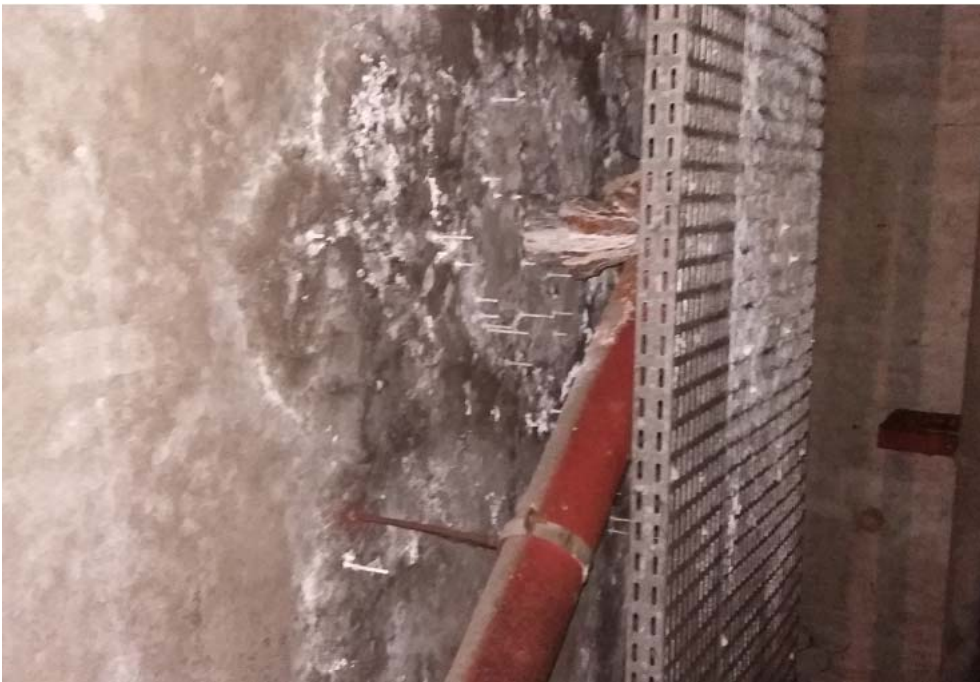
Constats des traces des infiltrations en plafond visibles stalagmites de calcite

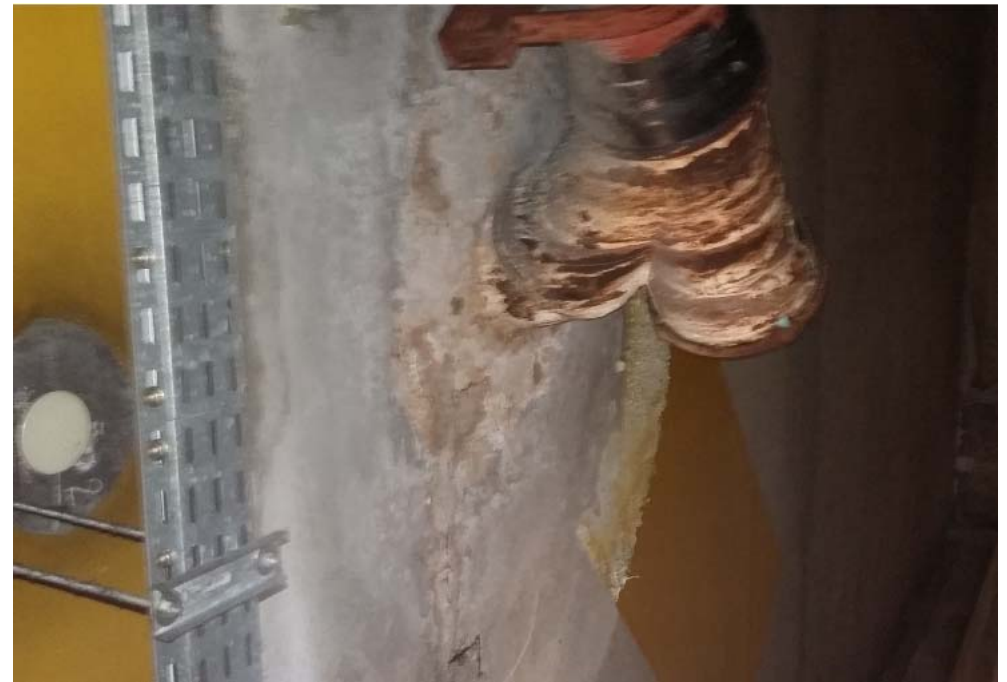
Constats des traces des infiltrations en plafond visibles au droit d'une pénétration d'eau pluviales d'un regard extérieur non entretenu

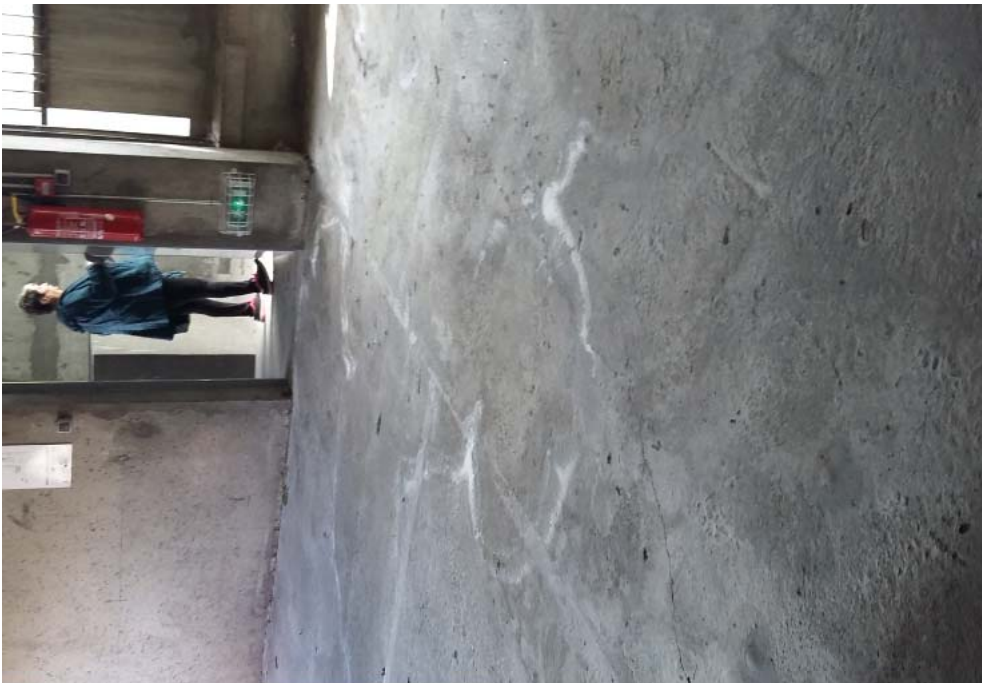
Constats des traces des infiltrations au sol visibles au droit d'une façade non fermée

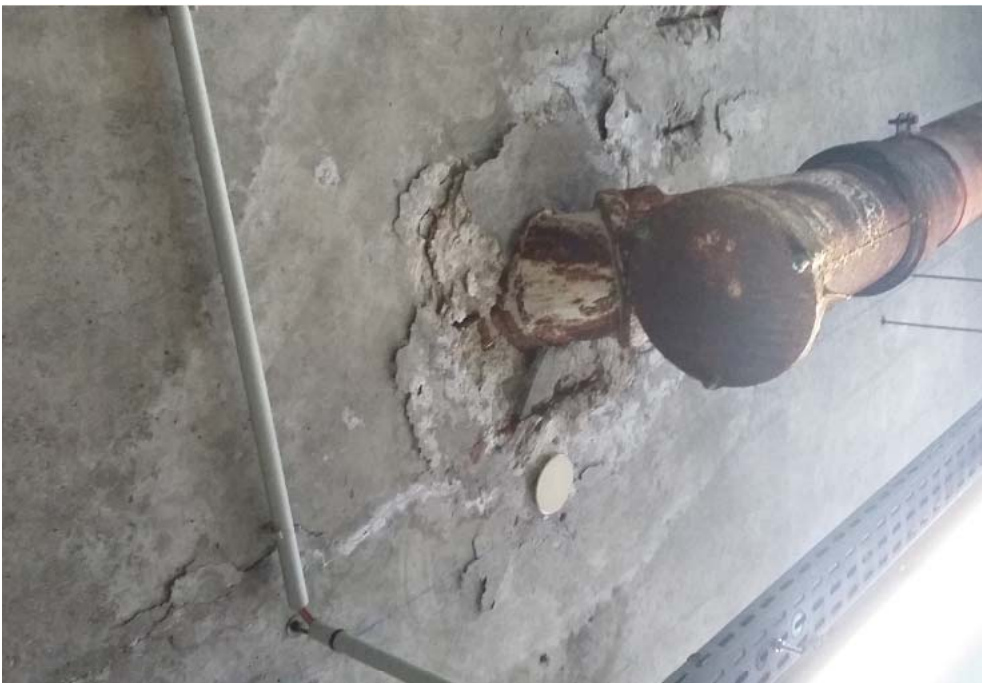
Constats des désordres suite aux infiltrations en plafond visibles au droit d'une pénétration d'eau pluviales d'un regard extérieur non entretenu
