***PROCES-VERBAL***  
***de CONSTAT***

**PROCES-VERBAL DE CONSTAT**

**LE NEUF MAI DEUX MILLE DIX-HUIT  
A QUATORZE HEURES**

Qu'ils ont fait chacun l'acquisition d'un bien immobilier en VEFA dans une résidence en copropriété située au 90 Rue Stendhal à MONTBONNOT SAINT MARTIN (38330) en 2017 ;

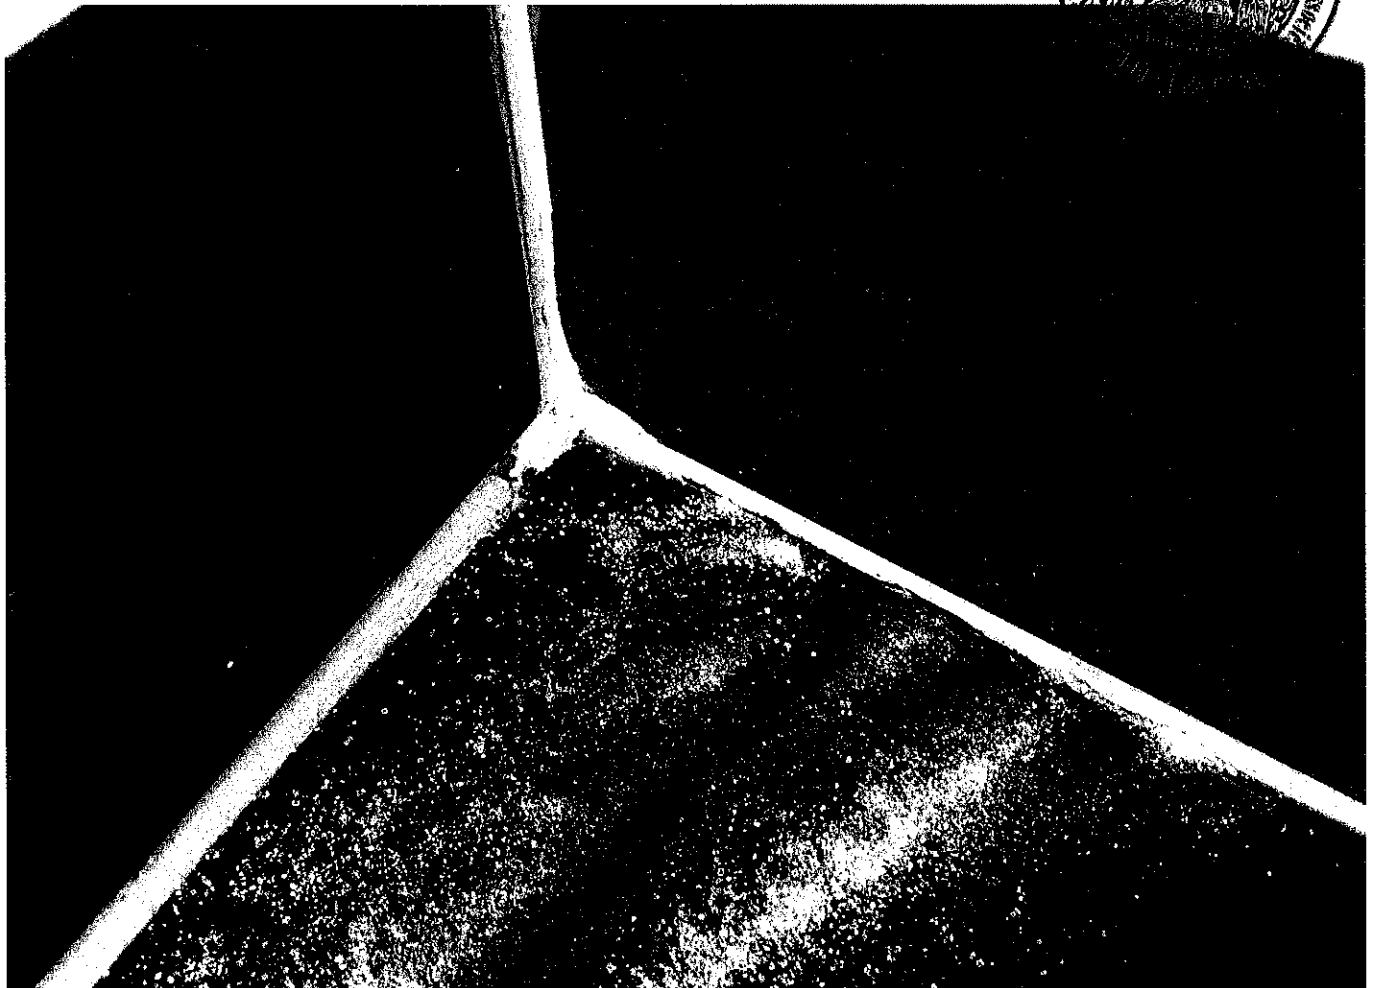
1

Là étant, dans le séjour de l'appartement, je constate que les joints du carrelage sont pour la plupart bicolores : certaines parties, en surface, sont grisées et d'autres parties, plus creusées, sont de couleur blanche. Je note donc, en plus de la disparité de couleur, une différence de structure du joint avec des zones plus ou moins remplies.

Les joints du carrelage ne sont donc pas uniformes.

En outre, je constate la présence de nombreux trous de la taille d'une tête d'épingle dans les joints.
