REPERAGE AMIANTE AVANT TRAVAUX BATIMENT 10.05 FACADES

CEA GRENOBLE
17 RUE DES MARTYRS
38000 GRENOBLE

JL EXPERTISE
206, Chemin de la Malautière
84700 SORGUES
Tel : 04.90.33.14.94 Fax : 04.90.48.19.97

GREB104176RA2

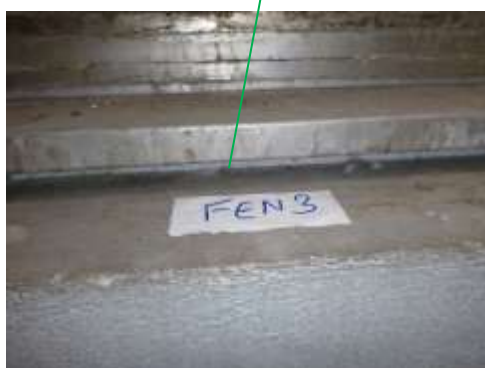
PRELEVEMENT FEN3 / APPUI ALU MENUISERIE TYPE 1 TOUS NIVEAUX

| N° | REPERAGE | MATERIAUX | AMIANTE | TYPE |
|---|---|---|---|---|
| FEN3 | APPUI ALU | JOINT MASTIC SOUS GOUTTE D'EAU | NEGATIF | |

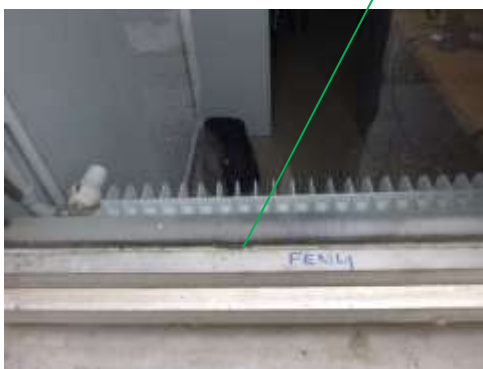
PRELEVEMENT FEN4 / VITRE MENUISERIE TYPE 2 TOUS NIVEAUX

| N° | REPERAGE | MATERIAUX | AMIANTE | TYPE |
|---|---|---|---|---|
| FEN4 | VITRE | JOINT MASTIC | NEGATIF | |

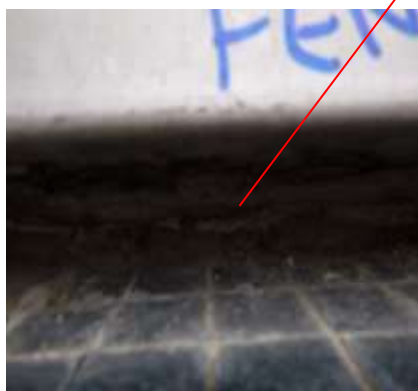
**PRELEVEMENT FEN6 / APPUI ALU MENUISERIE TYPE 2
TOUS NIVEAUX**

| N° | REPERAGE | MATERIAUX | AMIANTE | TYPE |
|---|---|---|---|---|
| FEN6 | APPUI ALU | JOINT MASTIC SOUS GOUTTE D'EAU | POSITIF | CHRYSOLE |

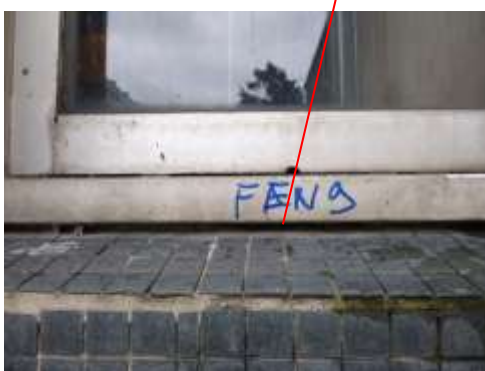
PRELEVEMENT FEN9 / APPUI ALU MENUISERIE TYPE 3 TOUS NIVEAUX

| N° | REPERAGE | MATERIAUX | AMIANTE | TYPE |
|---|---|---|---|---|
| FEN9 | APPUI ALU | JOINT MASTIC SOUS GOUTTE D'EAU | POSITIF | CHRYSTILE |

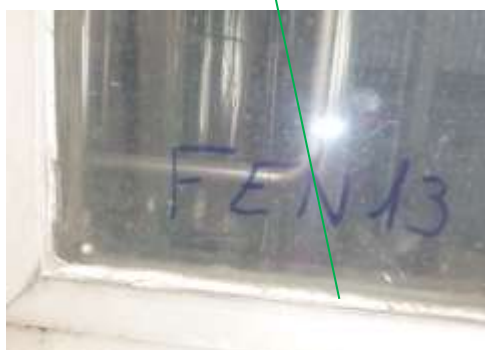
PRELEVEMENT FEN13/ MASTIC VITRE MENUISERIE TYPE 5 TOUS NIVEAUX

| N° | REPERAGE | MATERIAUX | AMIANTE | TYPE |
|---|---|---|---|---|
| FEN13 | FENETRE | JOINT MASTIC DUR VITREE | NEGATIF | |
