REPERAGE AMIANTE AVANT TRAVAUX BATIMENT 10.05 R+1

CEA GRENOBLE
17 RUE DES MARTYRS
38000 GRENOBLE

REPERAGE AMIANTE AVANT TRAVAUX BATIMENT 10.05 R+1	
INFORMATIONS GENERALES	
Désignation du bien	
CEA Adresse : 17 RUE DES MARTYRS 38000 GRENOBLE	Niveaux : R+1 Installation contrôlée : BATIMENT 10.05
Désignation de la mission	
Ordre de mission du : 12/12/2014 CEA GRENOBLE	Date d'intervention : du 09/02/2015 et du 15/11/2016 Technicien contrôleur : J.GONDRAN
Désignation du donneur d'ordre	Désignation du propriétaire
CEA Adresse : 17 RUE DES MARTYRS 38000 GRENOBLE	CEA Adresse : 17 RUE DES MARTYRS 38000 GRENOBLE
LABORATOIRE: Eurofins Lem 20, rue Kochersberg 67700 SAVERNE	
CE RAPPORT CONTIENT 94 PAGES

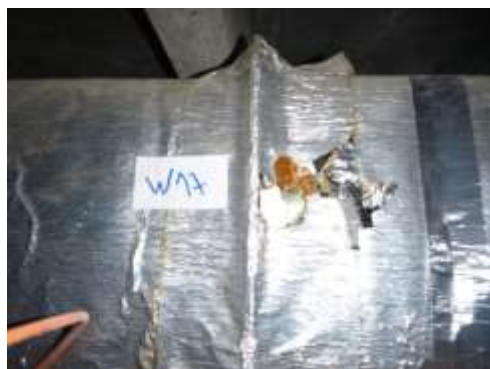
Toutes les conduites de ventilation en faux plafond sont identiques au prélèvement d'origine W17

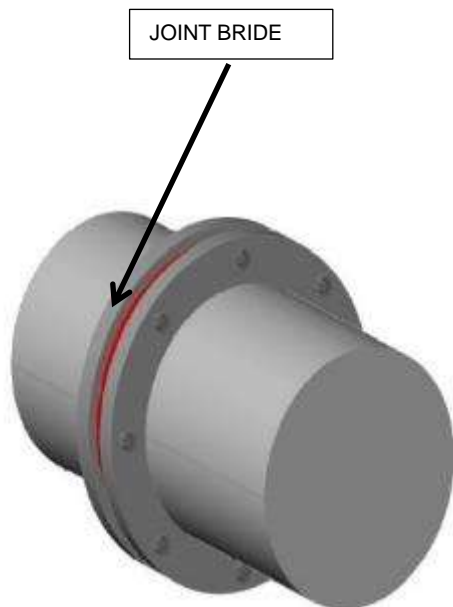
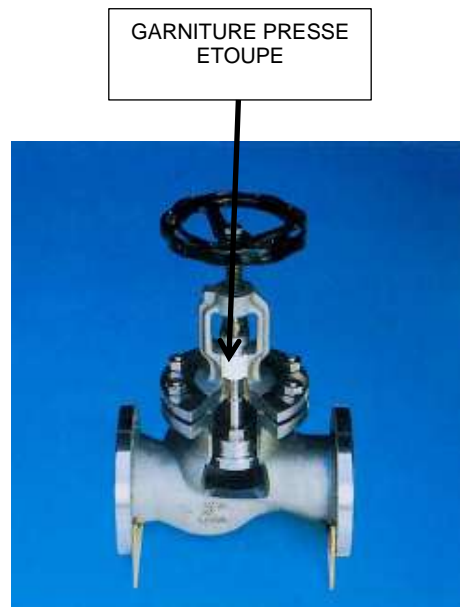
1 - Les joints brides et les garnitures des presses étoupes de vanne sont susceptibles de contenir de l'amiante

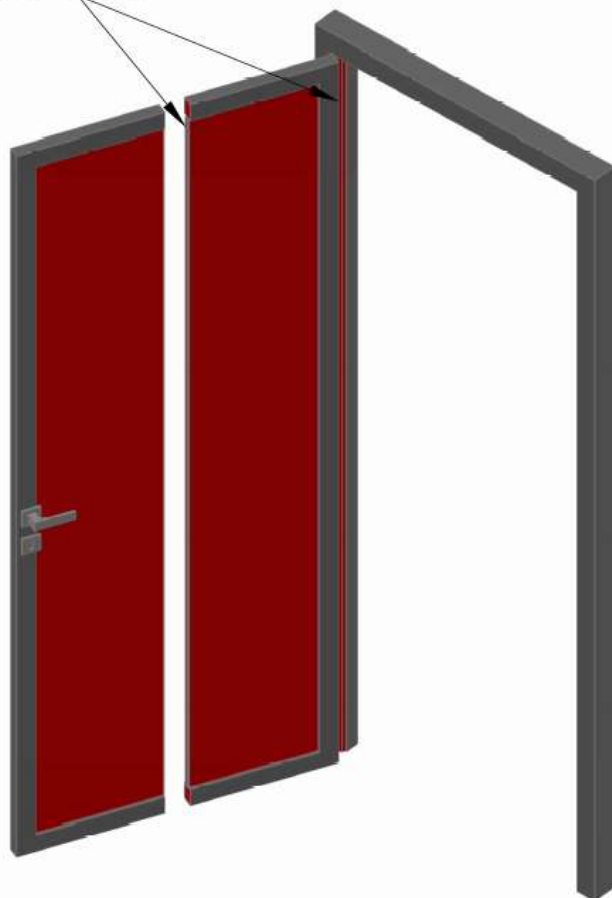
Les portes coupe-feu

Risque d'Amiante dans
les Joints et le vantail

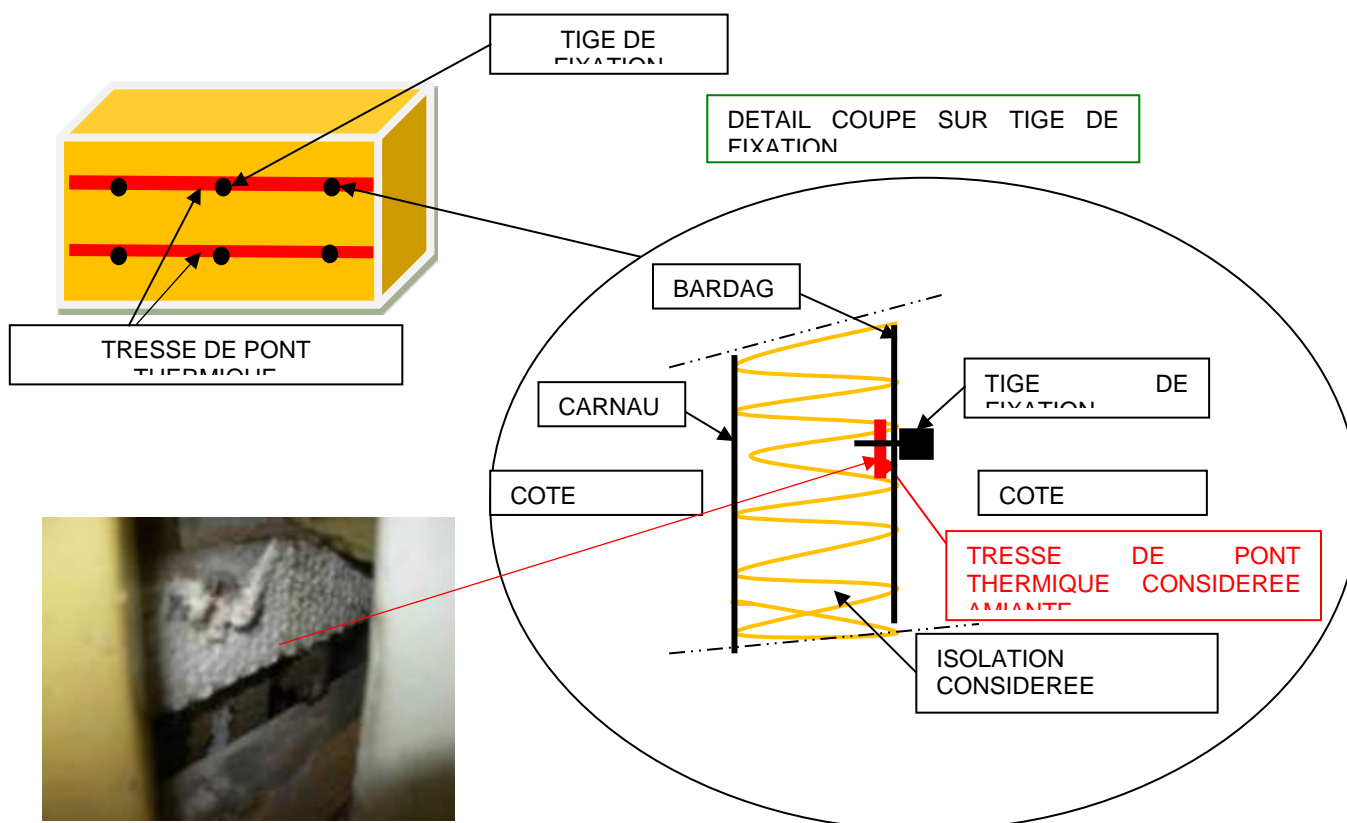
Exemples de configuration : Les tresses et tissus de pont thermique non identifiés dans les rapports sont à considérer amiante ainsi que le calorifugeage .

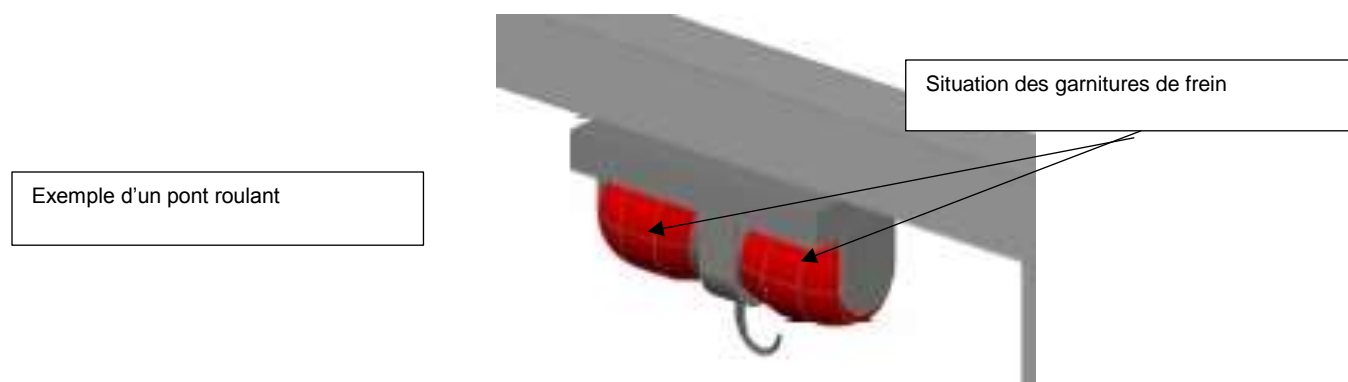
Exemples de configuration : Tous les systèmes de freinage électrique sont considérés amiante.

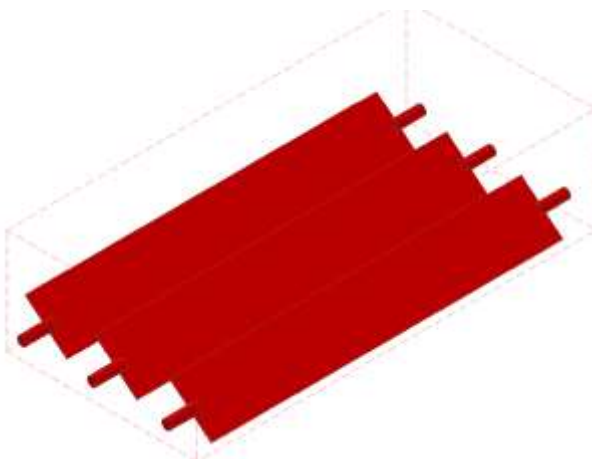
Exemples de configuration : Les volets coupe-feu peuvent être présent dans les gaines air/fumée et les gaines de ventilation.

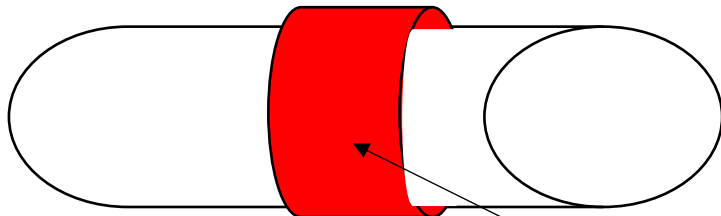
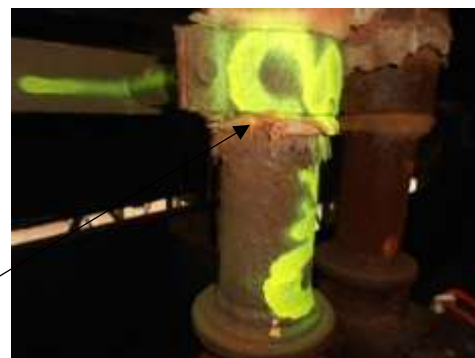
Tresses présentes entre le collier de serrage et la conduite

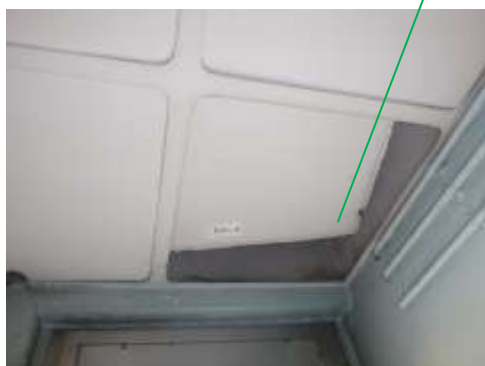
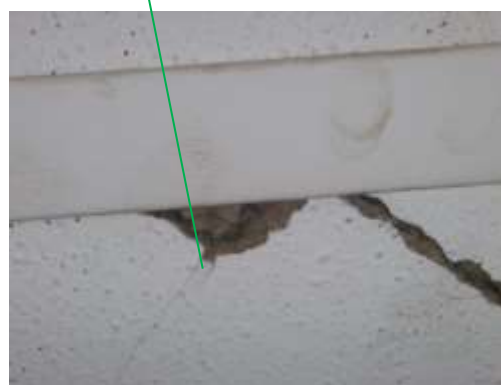
PRELEVEMENT R1-1 / PLAFOND LOCAL 362B NIVEAU R+1

N°	REPERAGE	MATERIAUX	AMIANTE	TYPE
R1-1	PLAFOND	DALLE FAUX PLAFOND	NEGATIF

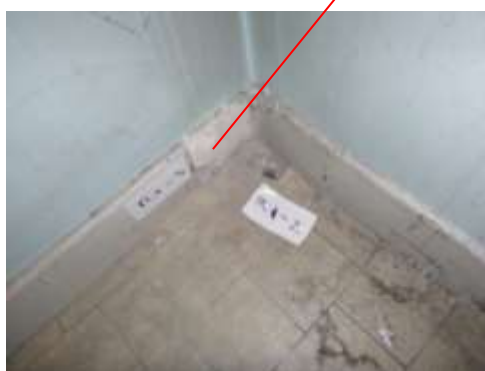
**PRELEVEMENT R1-3 / MUR PLINTHES BLANCHES LOCAL 362B
NIVEAU R+1**

N°	REPERAGE	MATERIAUX	AMIANTE	TYPE
R1-3	MUR PLINTHES BLANCHES	COLLE DURE	POSITIF	CHRYSTOTILE

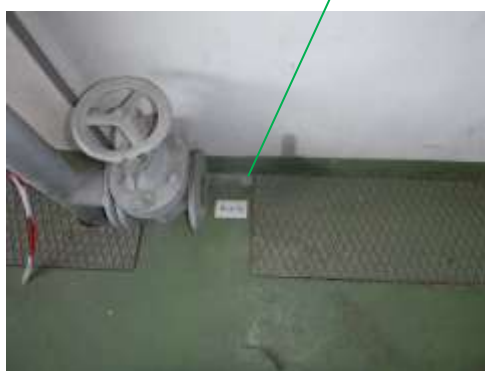
PRELEVEMENT R1-4 / SOL LOCAL 361 NIVEAU R+1

N°	REPERAGE	MATERIAUX	AMIANTE	TYPE
R1-4	SOL	BETON	NEGATIF

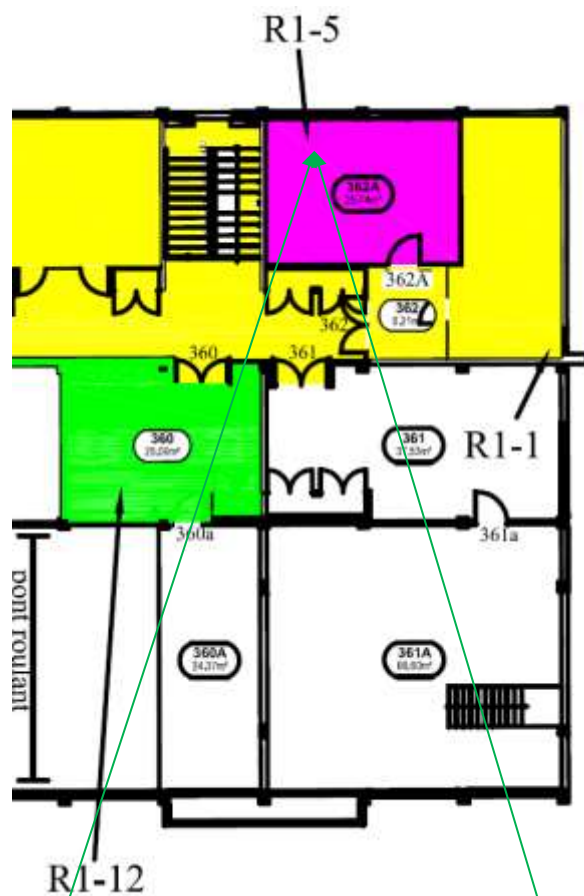
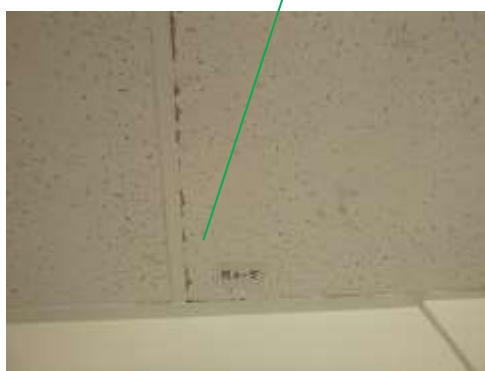
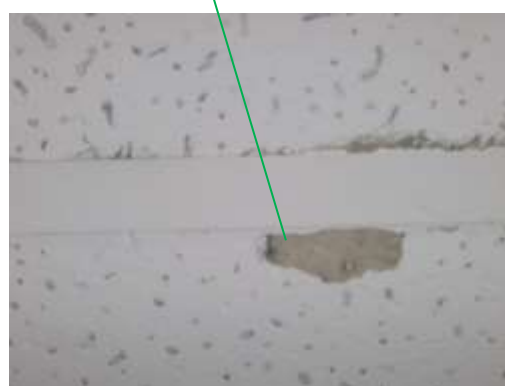
PRELEVEMENT R1-5 / PLAFOND LOCAL 362A NIVEAU R+1

N°	REPERAGE	MATERIAUX	AMIANTE	TYPE
R1-5	PLAFOND	DALLE	NEGATIF

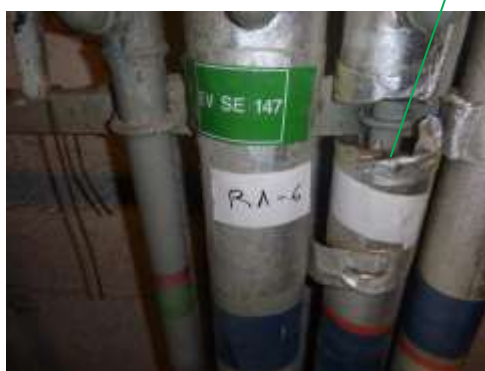
**PRELEVEMENT R1-6 / CONDUITE ARMOIRE TECHNIQUE FACE 361
NIVEAU R+1**

N°	REPERAGE	MATERIAUX	AMIANTE	TYPE
R1-6	CONDUITE	CARTON + LAINE	NEGATIF

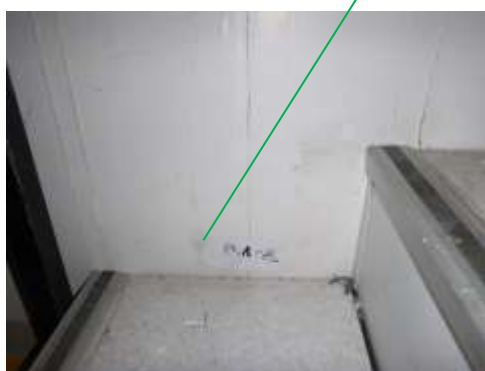
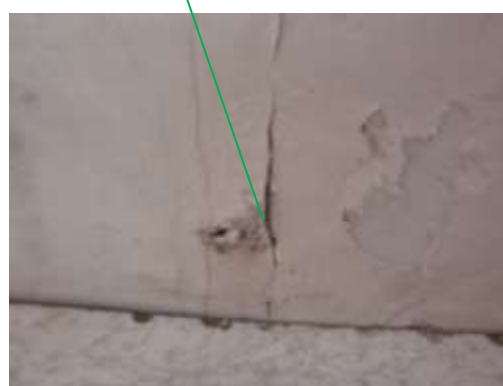
**PRELEVEMENT R1-8 / MUR JOINT DE DILATATION LOCAL 354
NIVEAU R+1**

N°	REPERAGE	MATERIAUX	AMIANTE	TYPE
R1-8	MUR JOINT DE DILATATION	MOUSSE	NEGATIF

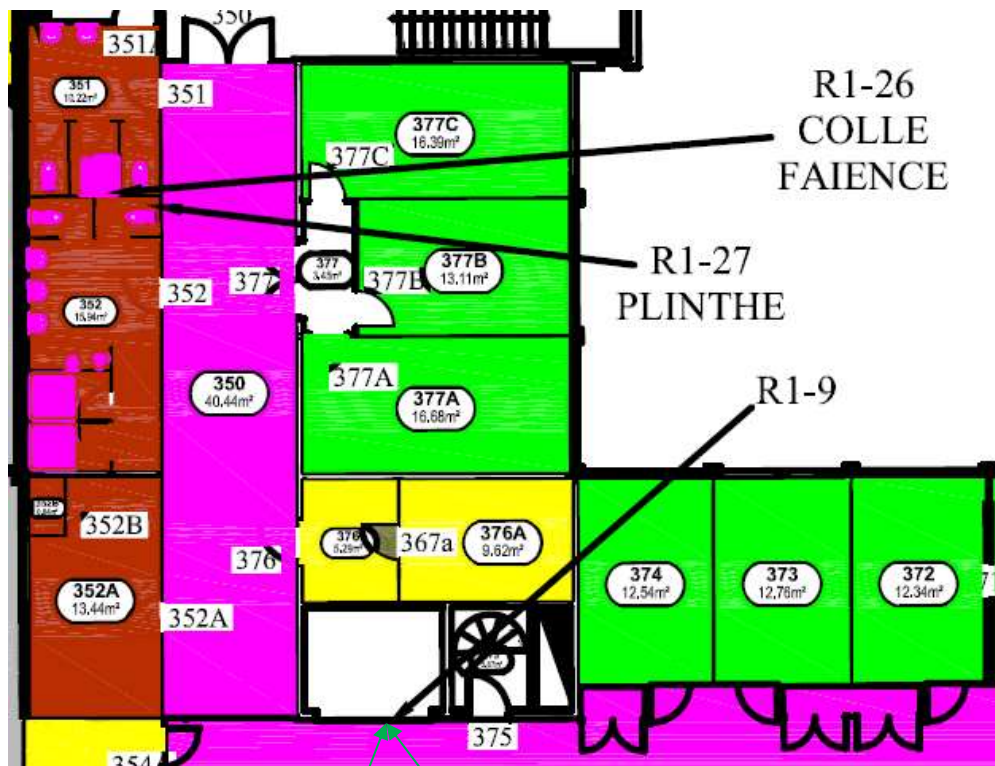
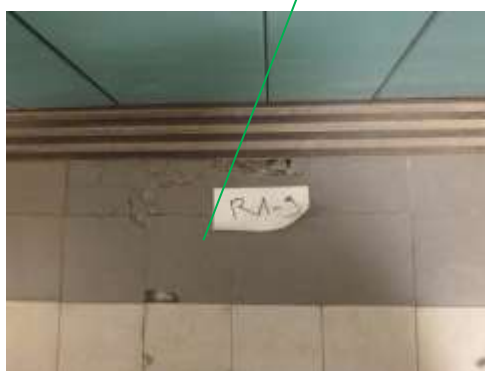
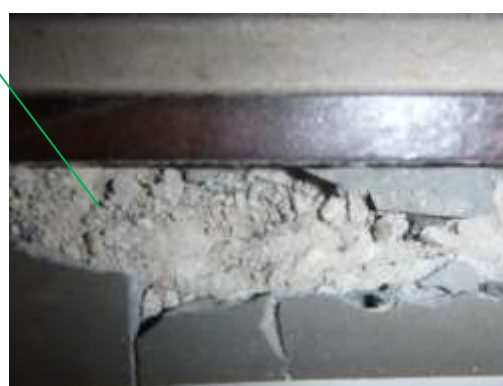
**PRELEVEMENT R1-9 / SOL CARRELAGE GRIS CIRCULATION COTE
VERCORS NIVEAU R+1**

N°	REPERAGE	MATERIAUX	AMIANTE	TYPE
R1-9	SOL CARRELAGE GRIS	COLLE DURE	NEGATIF

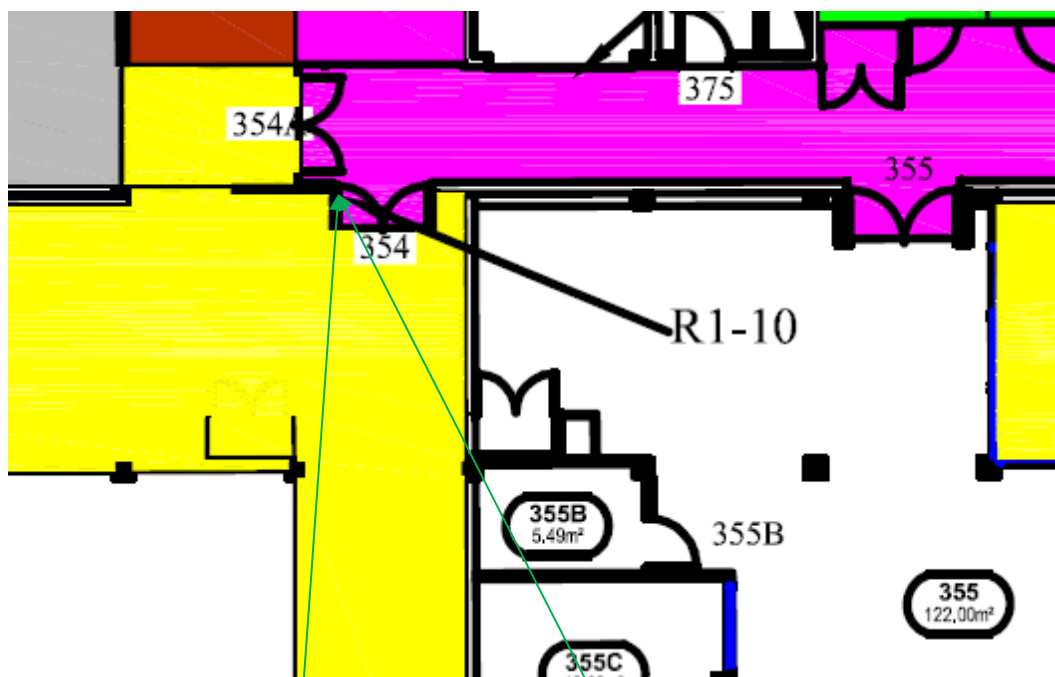
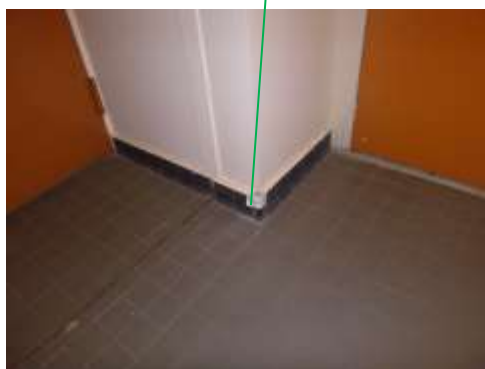
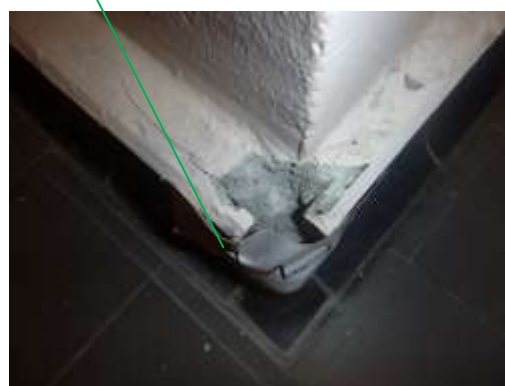
**PRELEVEMENT R1-10 / MUR PLINTHES NOIRES CIRCULATION COTE
VERCORS NIVEAU R+1**

N°	REPERAGE	MATERIAUX	AMIANTE	TYPE
R1-10	MUR PLINTHES NOIRES	COLLE DURE	NEGATIF

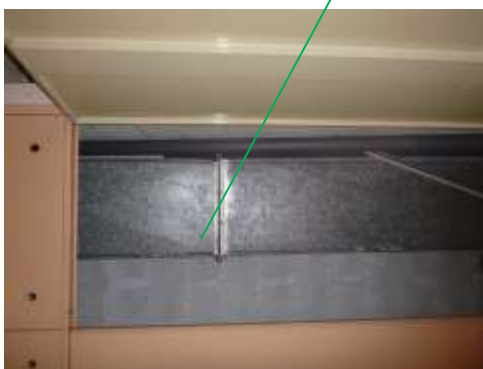
**PRELEVEMENT R1-11 / GAINÉ D'AIR ARMOIRE ELECTRIQUE ENTRE
372 ET 373 NIVEAU R+1**

N°	REPERAGE	MATERIAUX	AMIANTE	TYPE
R1-11	GAINE D'AIR	JOINT NOIR	NEGATIF

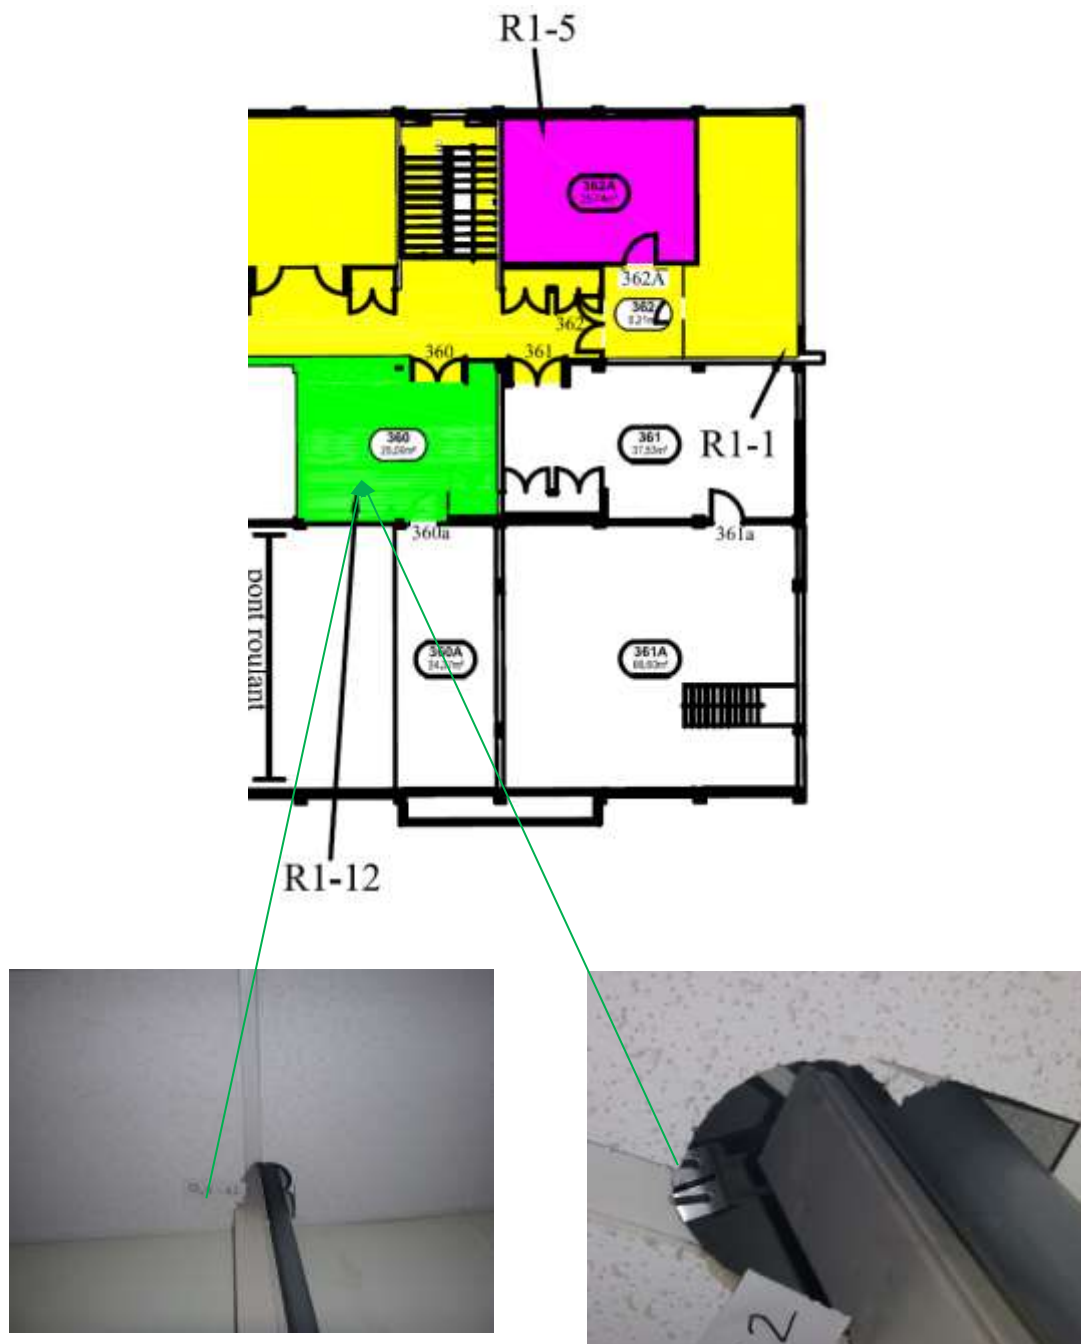
PRELEVEMENT R1-12 / FAUX PLAFOND LOCAL 360 NIVEAU R+1

N°	REPERAGE	MATERIAUX	AMIANTE	TYPE
R1-12	FAUX PLAFOND	DALLE	NEGATIF

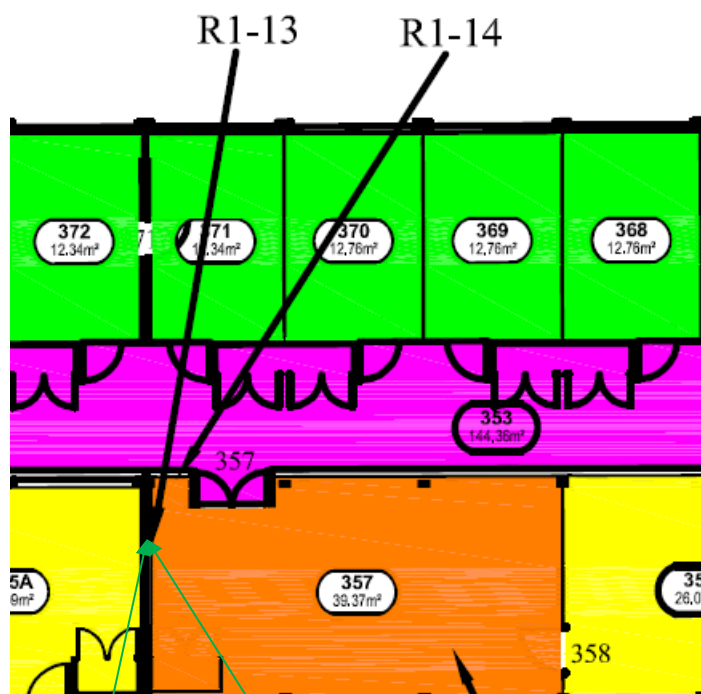
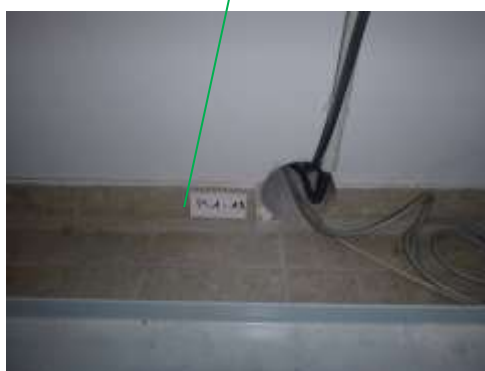
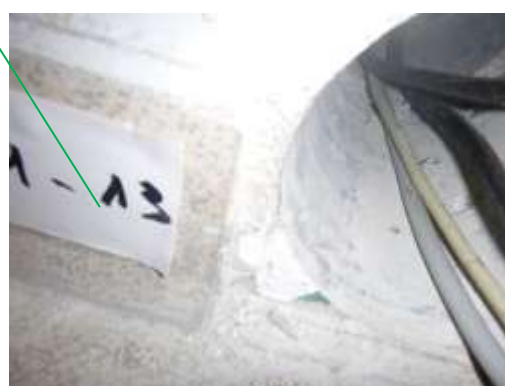
PRELEVEMENT R1-13 / MUR PLINTHE BEIGE LOCAL 357 NIVEAU R+1

N°	REPERAGE	MATERIAUX	AMIANTE	TYPE
R1-13	MUR PLINTHES BEIGES	COLLE DURE	NEGATIF

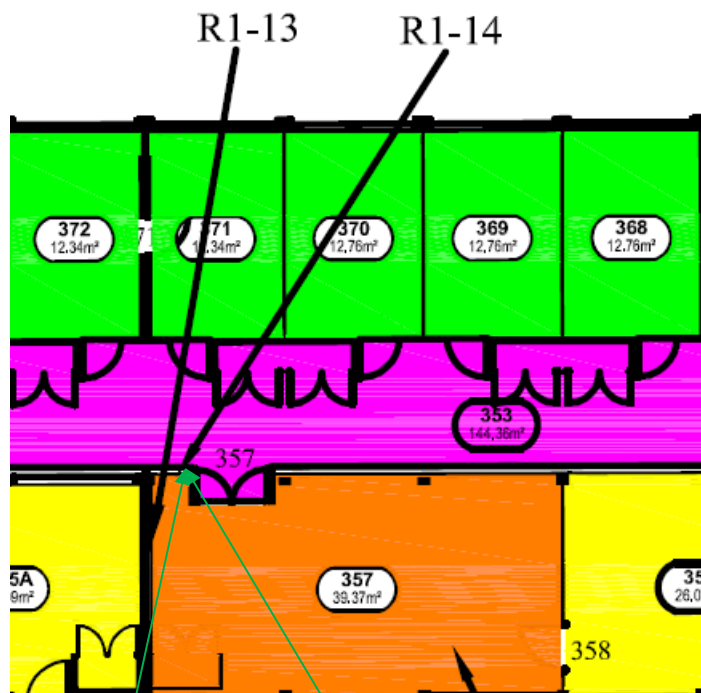
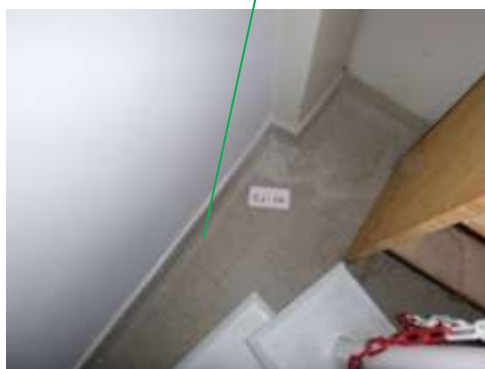
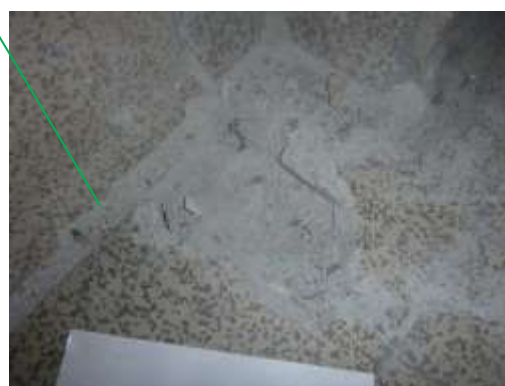
**PRELEVEMENT R1-14 / SOL CARRELAGE BEIGE LOCAL 357
NIVEAU R+1**

N°	REPERAGE	MATERIAUX	AMIANTE	TYPE
R1-14	SOL CARRELAGE BEIGE	COLLE DURE	NEGATIF

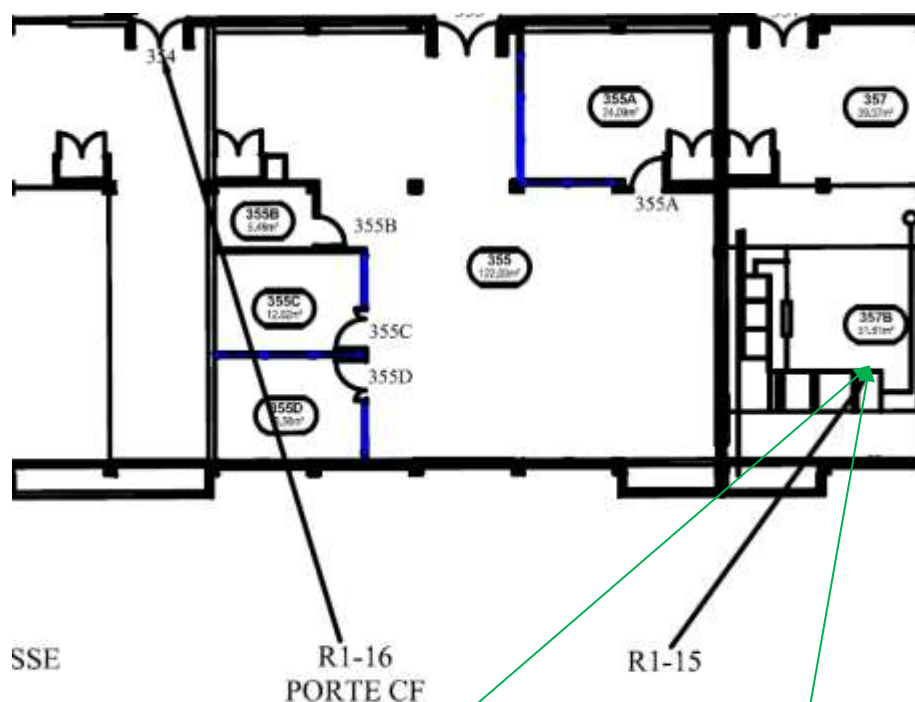
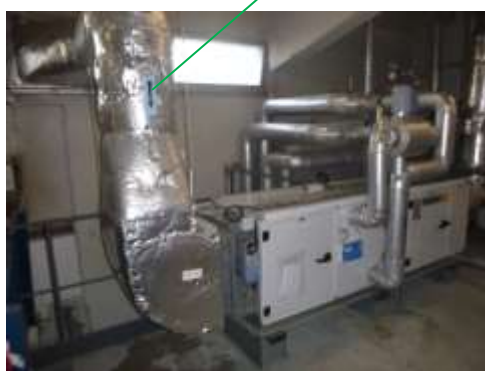
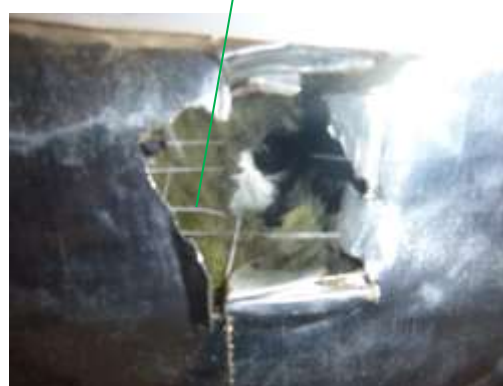
PRELEVEMENT R1-15 / CONDUITE LOCAL 357B NIVEAU R+1

N°	REPERAGE	MATERIAUX	AMIANTE	TYPE
R1-15	CONDUITE	LAINE + CARTON	NEGATIF

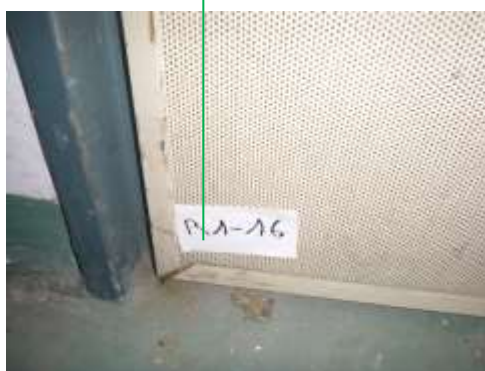
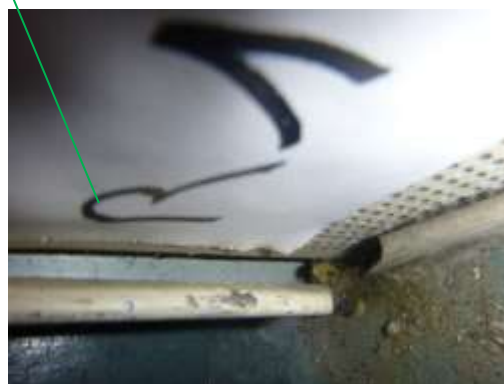
PRELEVEMENT R1-16 / PORTE COUPE-FEU LOCAL 354 NIVEAU R+1

N°	REPERAGE	MATERIAUX	AMIANTE	TYPE
R1-16	PORTE COUPE-FEU	LAINE	NEGATIF

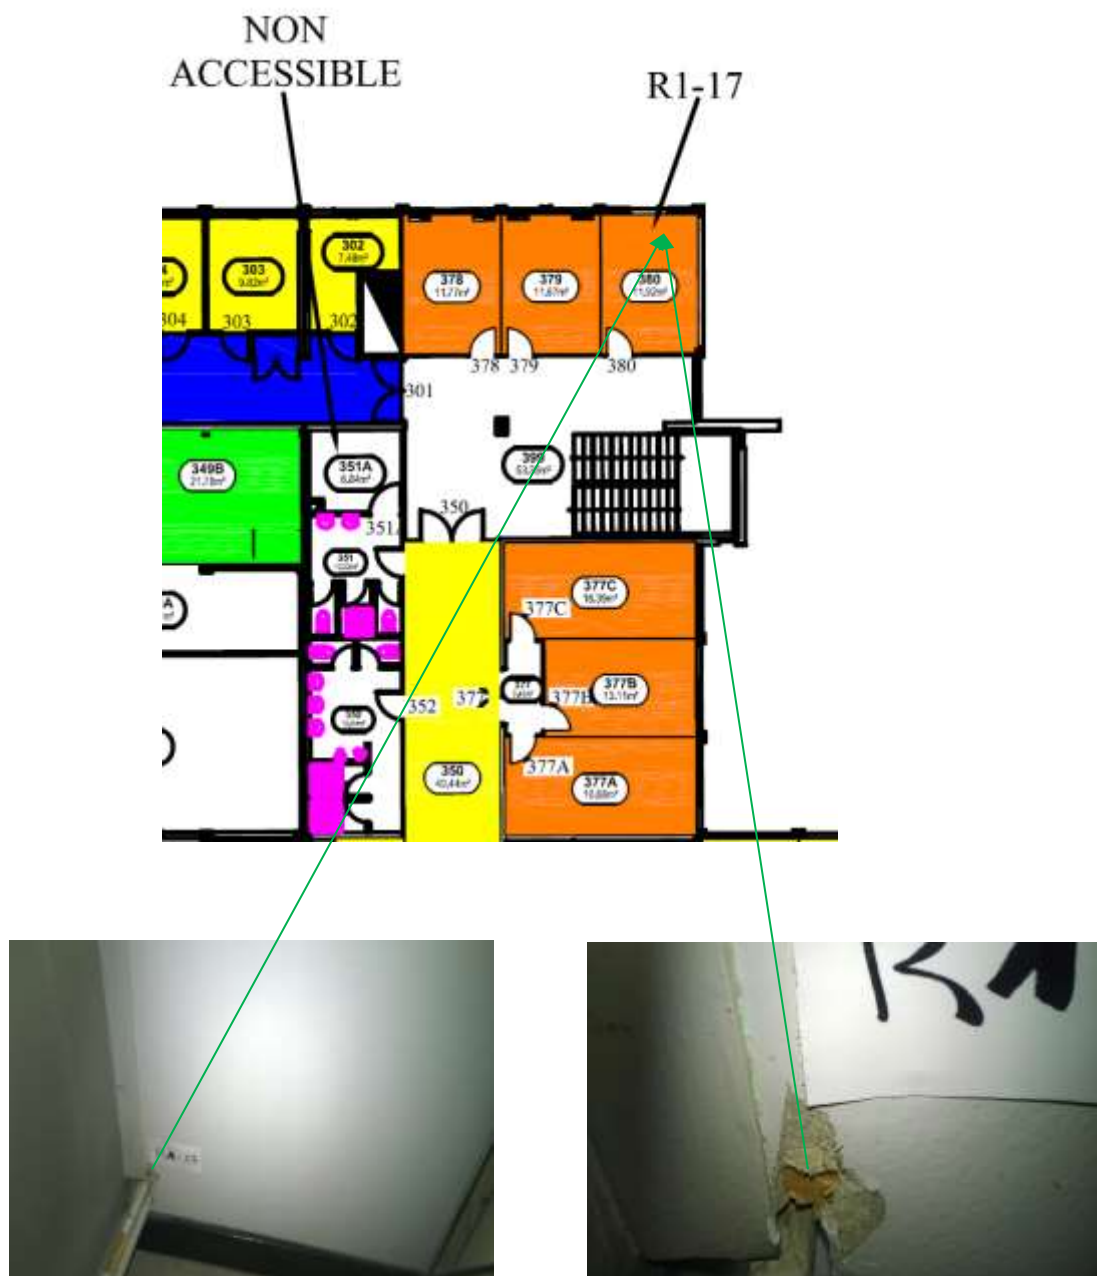
PRELEVEMENT R1-17 / FAUX PLAFOND LOCAL 380 NIVEAU R+1

N°	REPERAGE	MATERIAUX	AMIANTE	TYPE
R1-17	FAUX PLAFOND	DALLE	NEGATIF

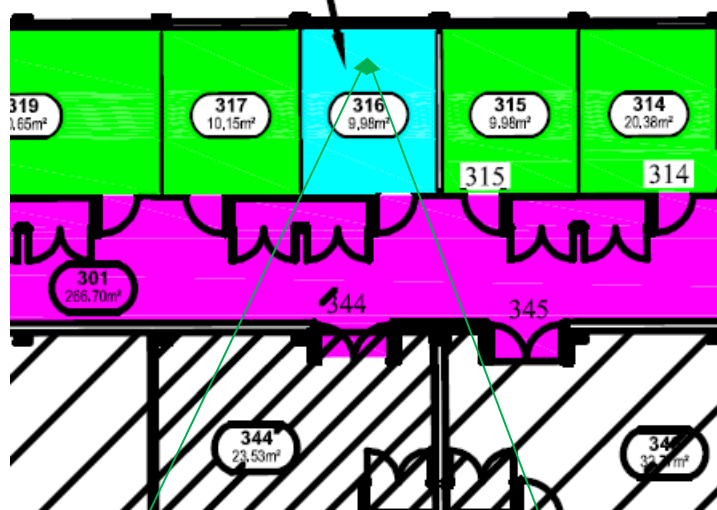
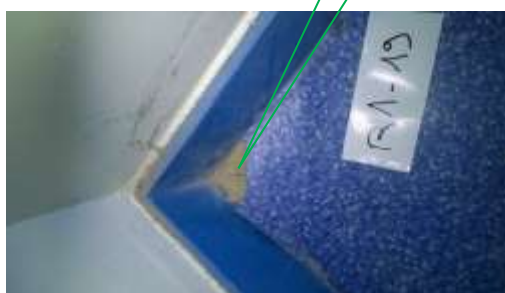
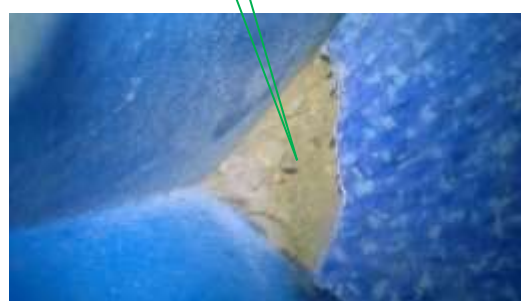
PRELEVEMENT R1-19 / SOL LINO BLEU LOCAL 316 NIVEAU R+1

R1-19
SUR CARRELLAGE
BLANC

N°	REPERAGE	MATERIAUX	AMIANTE	TYPE
R1-19	SOL LINO BLEU	LINO + RAGREAGE + COLLE	NEGATIF

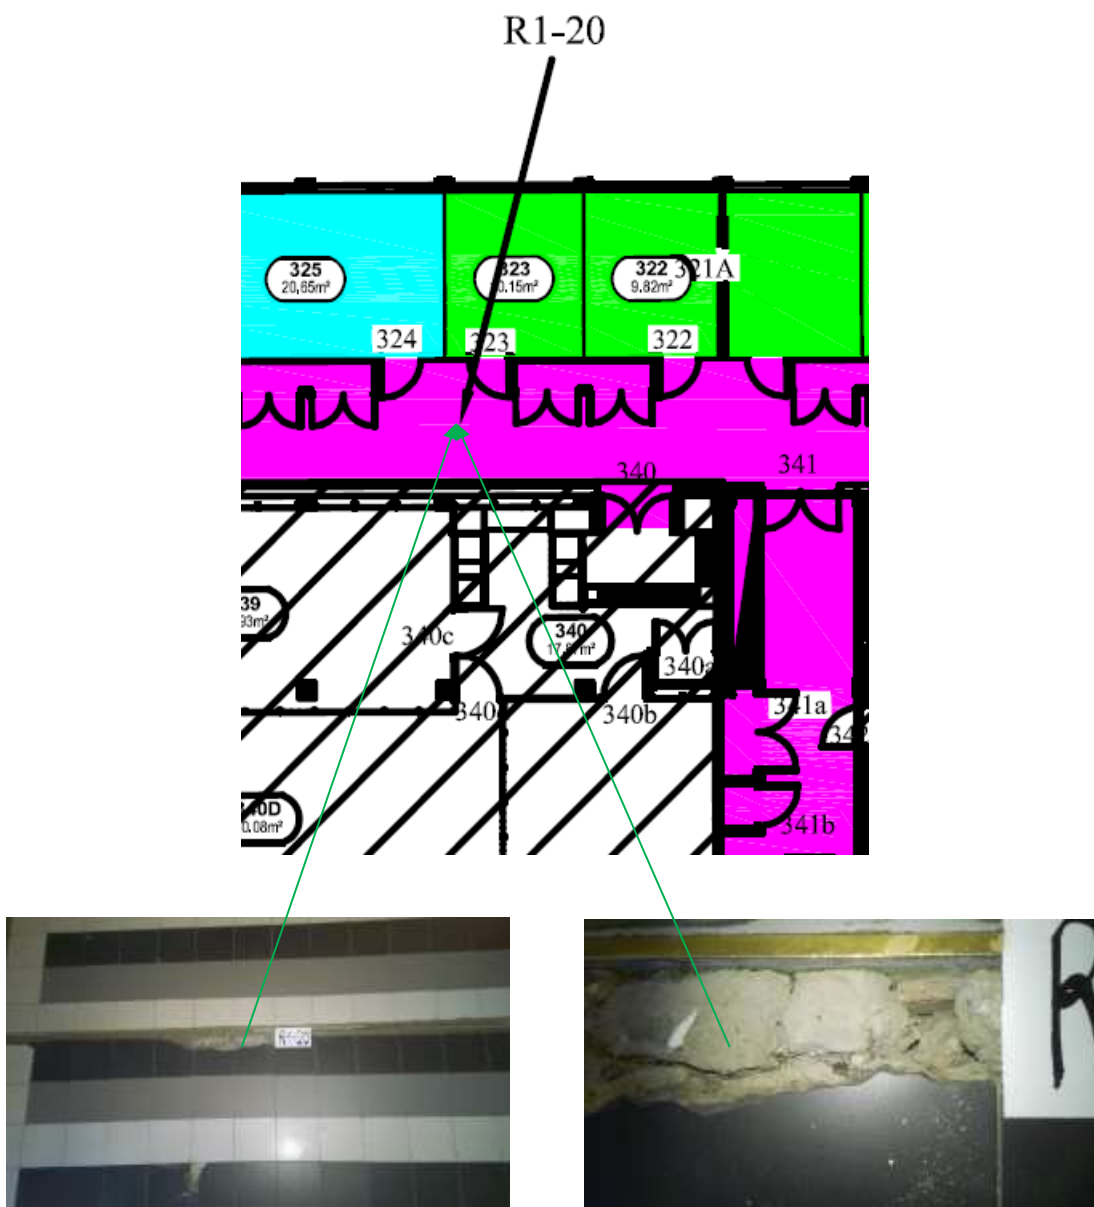
**PRELEVEMENT R1-20 / SOL CARRELAGE GRIS CIRCULATION COTE
CHARTREUSE NIVEAU R+1**

N°	REPERAGE	MATERIAUX	AMIANTE	TYPE
R1-20	SOL CARRELAGE GRIS	COLLE DURE	NEGATIF

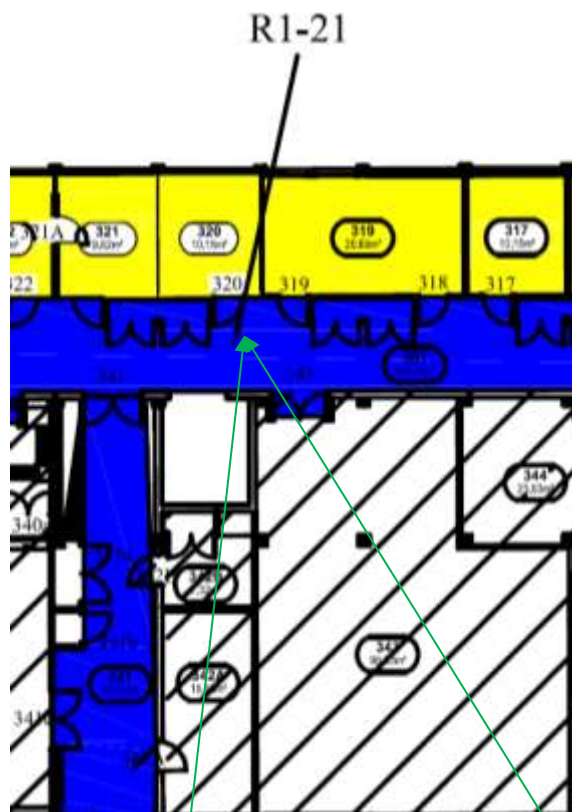
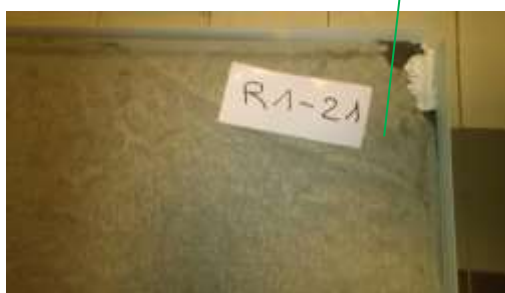
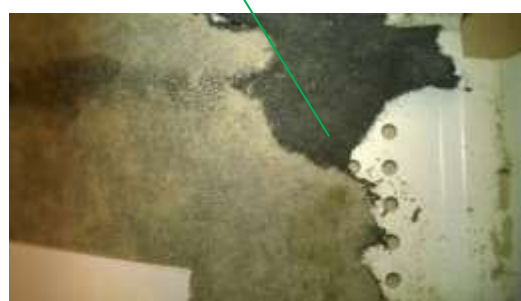
**PRELEVEMENT R1-21 / DALLE DE FAUX PLAFOND CIRCULATION
COTE CHARTREUSE NIVEAU R+1**

N°	REPERAGE	MATERIAUX	AMIANTE	TYPE
R1-21	DALLE DE FAUX PLAFOND	TOILE	NEGATIF

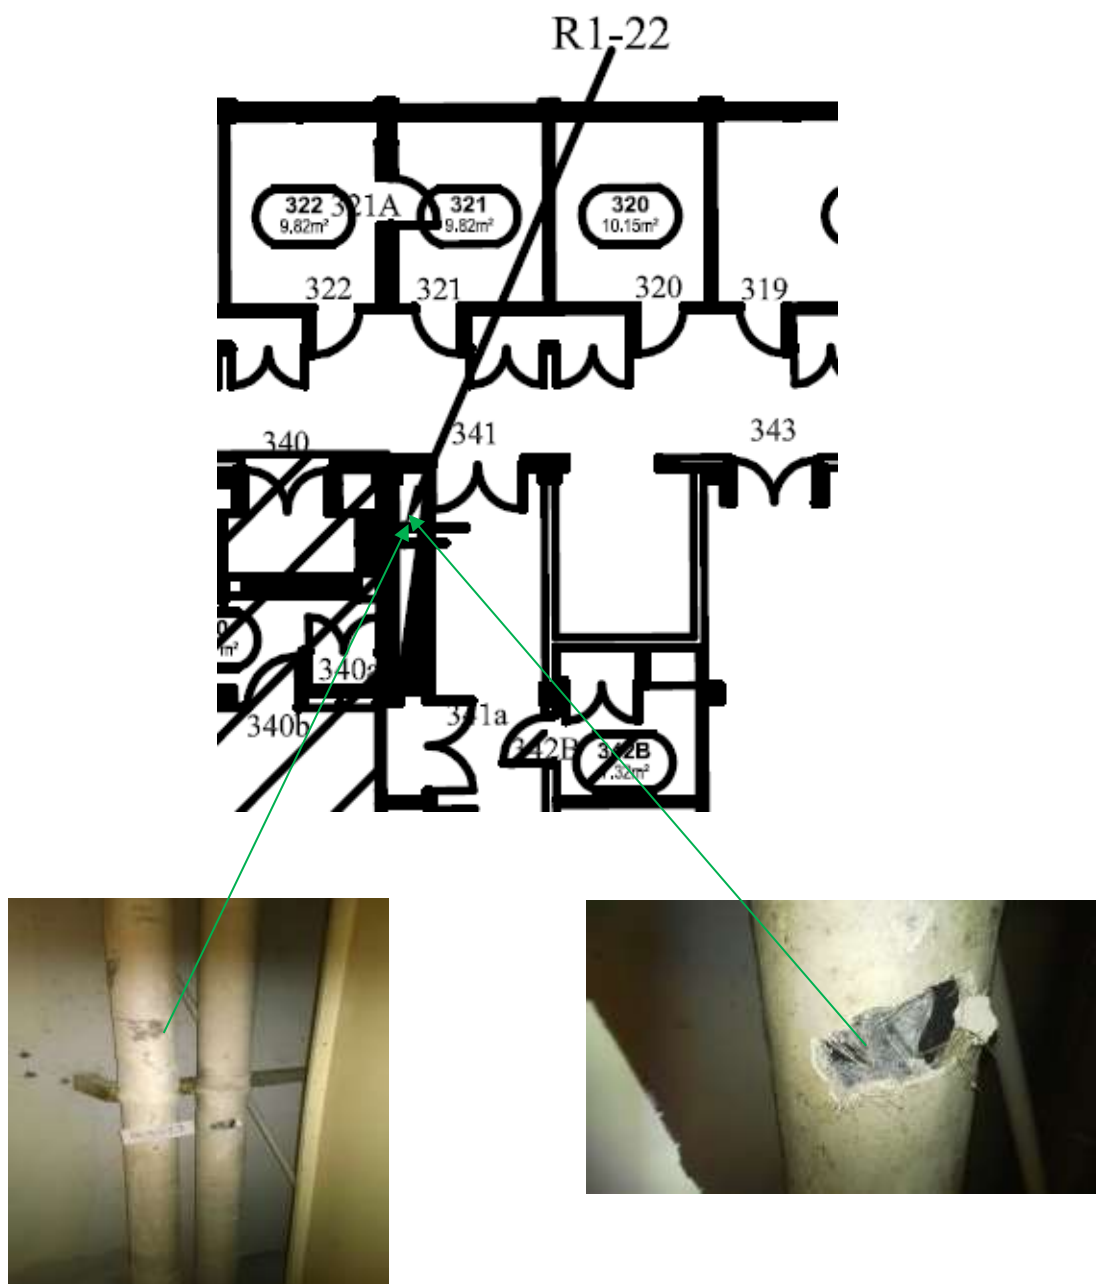
**PRELEVEMENT R1-22 / EAU GLACEE CONDUITE DANS ARMOIRE
ELECTRIQUE COULOIR VERS PASSERELLE NIVEAU R+1**

N°	REPERAGE	MATERIAUX	AMIANTE	TYPE
R1-22	EAU GLACEE CONDUITE DANS ARMOIRE ELECTRIQUE	PLATRE + TOILE + MOUSSE	NEGATIF

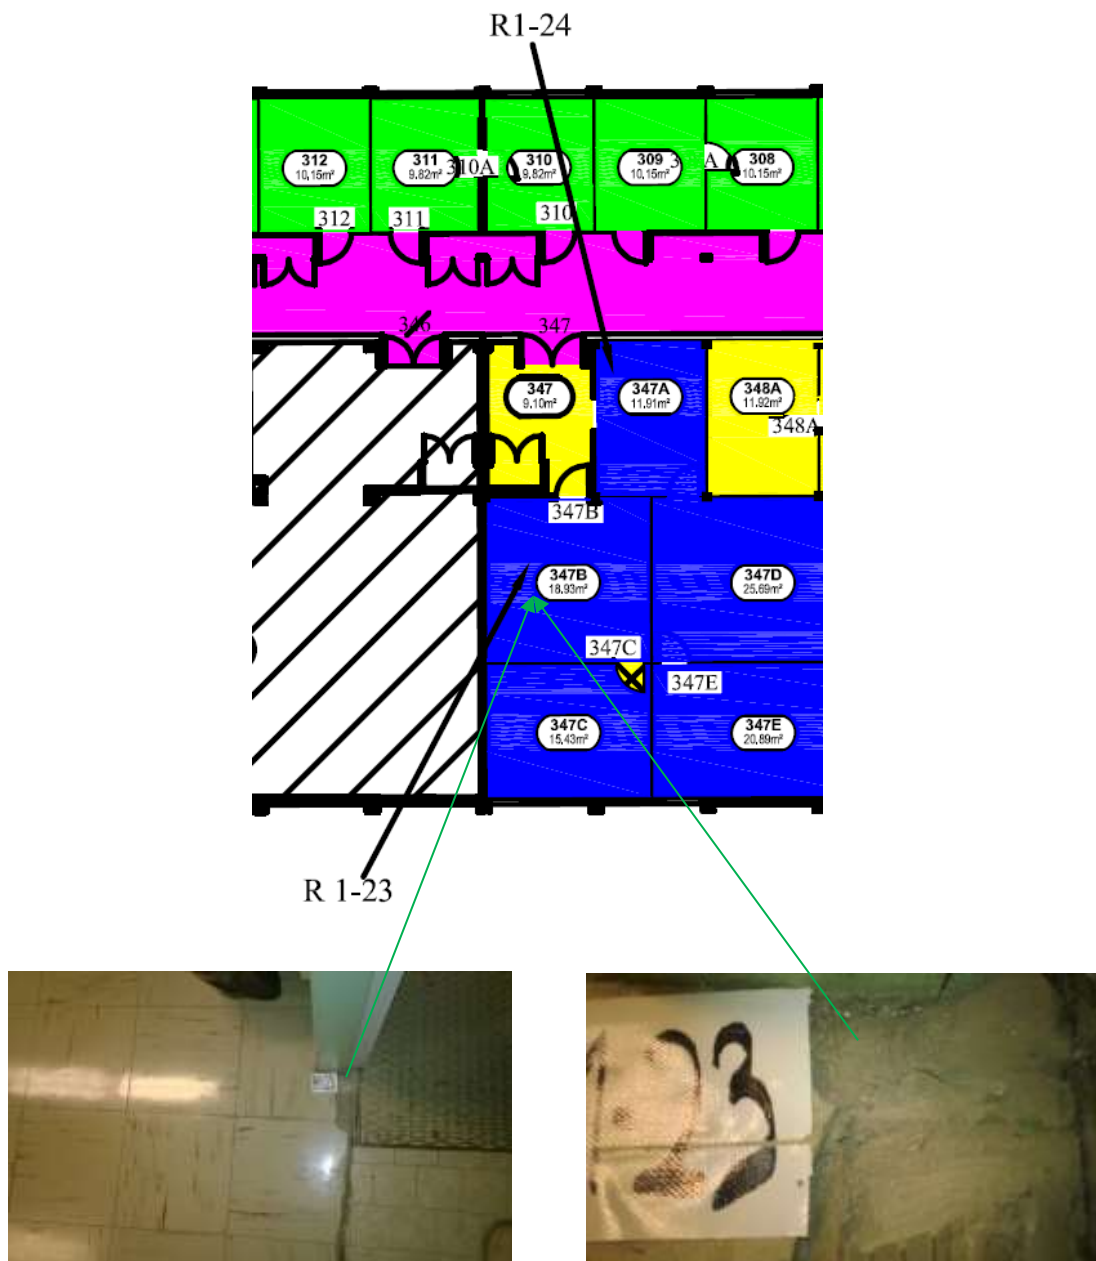
PRELEVEMENT R1-23 / SOL LOCAL 347B NIVEAU R+1

N°	REPERAGE	MATERIAUX	AMIANTE	TYPE
R1-23	SOL	DALLE BEIGE + COLLE	NEGATIF

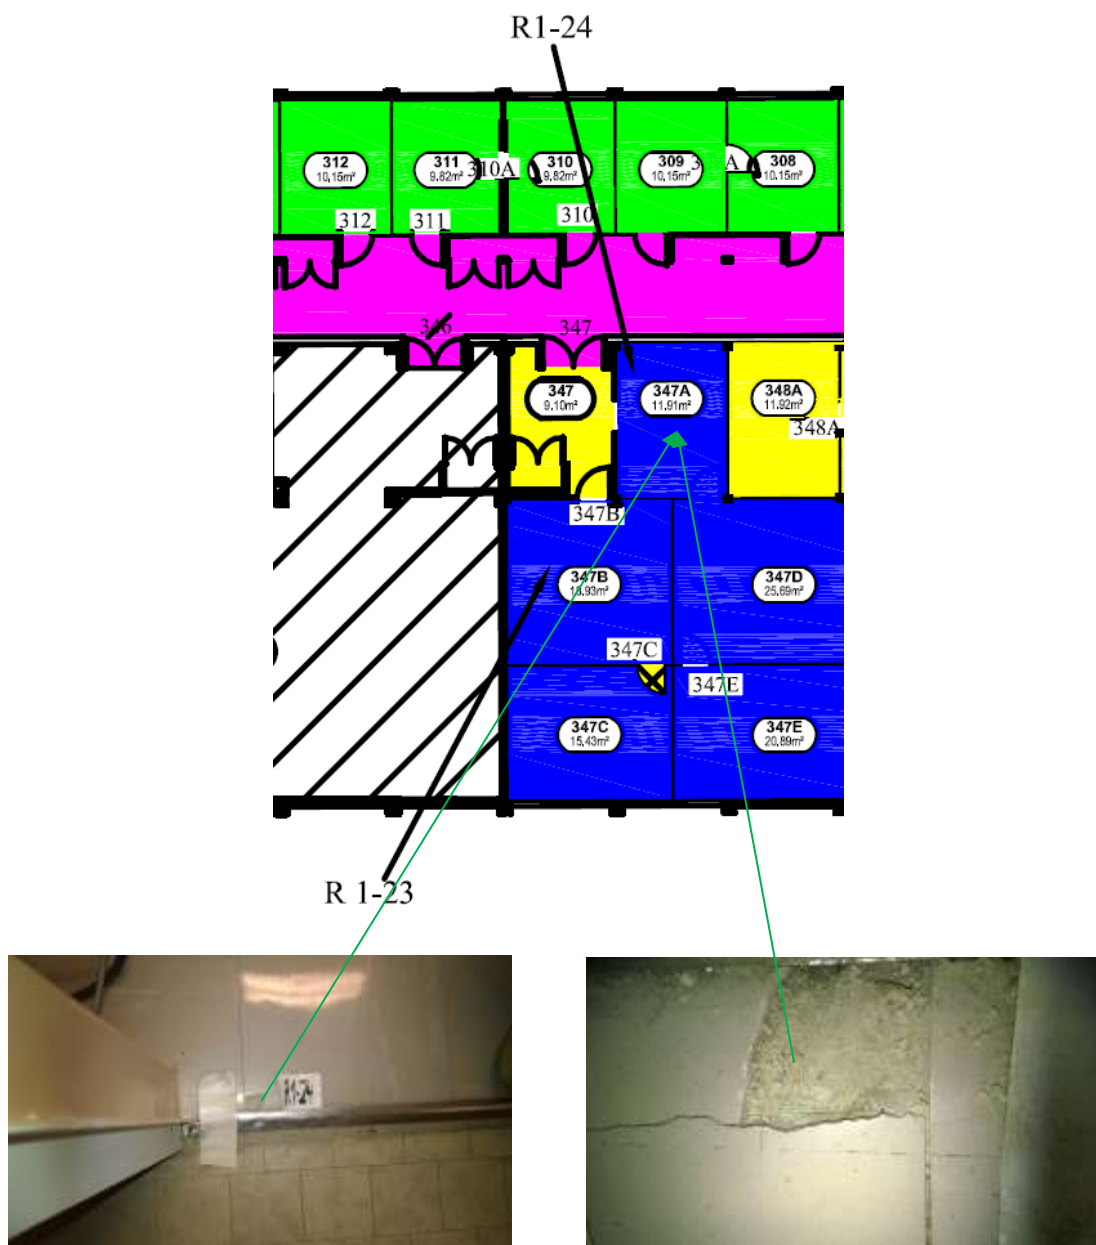
PRELEVEMENT R1-24 / SOL LOCAL 347A NIVEAU R+1

N°	REPERAGE	MATERIAUX	AMIANTE	TYPE
R1-24	SOL	DALLE + COLLE	NEGATIF

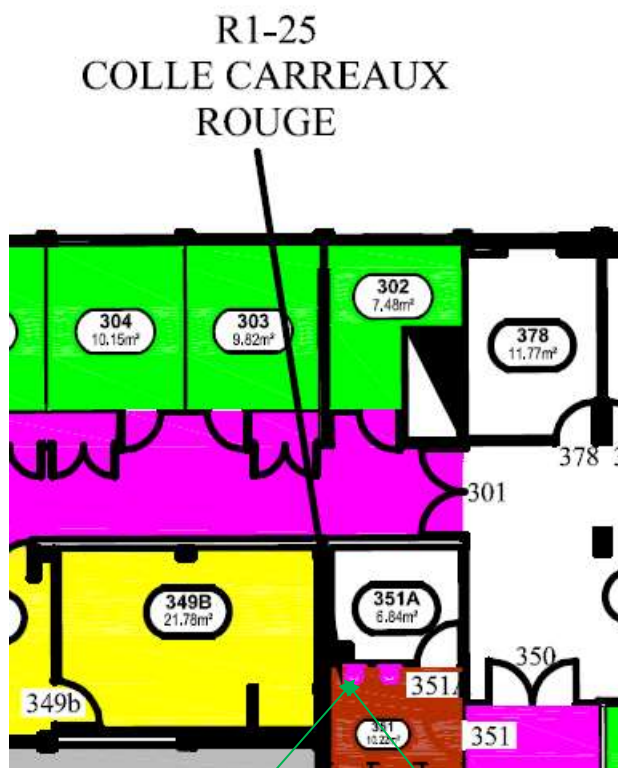
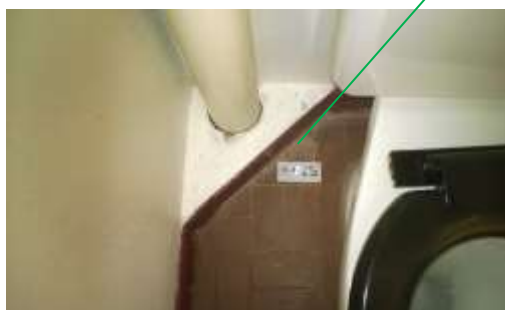
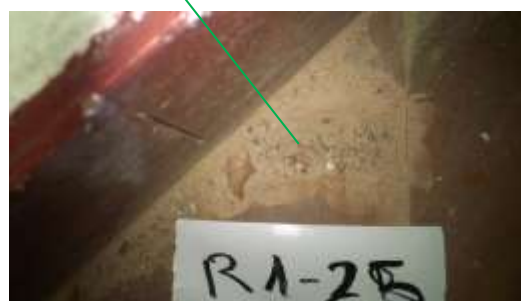
**PRELEVEMENT R1-25 / SOL CARRELAGE ROUGE LOCAL 352
NIVEAU R+1**

N°	REPERAGE	MATERIAUX	AMIANTE	TYPE
R1-25	SOL CARRELAGE ROUGE	COLLE DURE	NEGATIF
