REPERAGE AMIANTE AVANT TRAVAUX BATIMENT 10.05 R+1

CEA GRENOBLE
17 RUE DES MARTYRS
38000 GRENOBLE

REPERAGE AMIANTE AVANT TRAVAUX BATIMENT 10.05 R+1	
INFORMATIONS GENERALES	
Désignation du bien	
CEA Adresse : 17 RUE DES MARTYRS 38000 GRENOBLE	Niveaux : R+1 Installation contrôlée : BATIMENT 10.05
Désignation de la mission	
Ordre de mission du : 12/12/2014 CEA GRENOBLE	Date d'intervention : du 09/02/2015 et du 15/11/2016 Technicien contrôleur : J.GONDRAN
Désignation du donneur d'ordre	Désignation du propriétaire
CEA Adresse : 17 RUE DES MARTYRS 38000 GRENOBLE	CEA Adresse : 17 RUE DES MARTYRS 38000 GRENOBLE
LABORATOIRE: Eurofins Lem 20, rue Kochersberg 67700 SAVERNE	
CE RAPPORT CONTIENT 94 PAGES

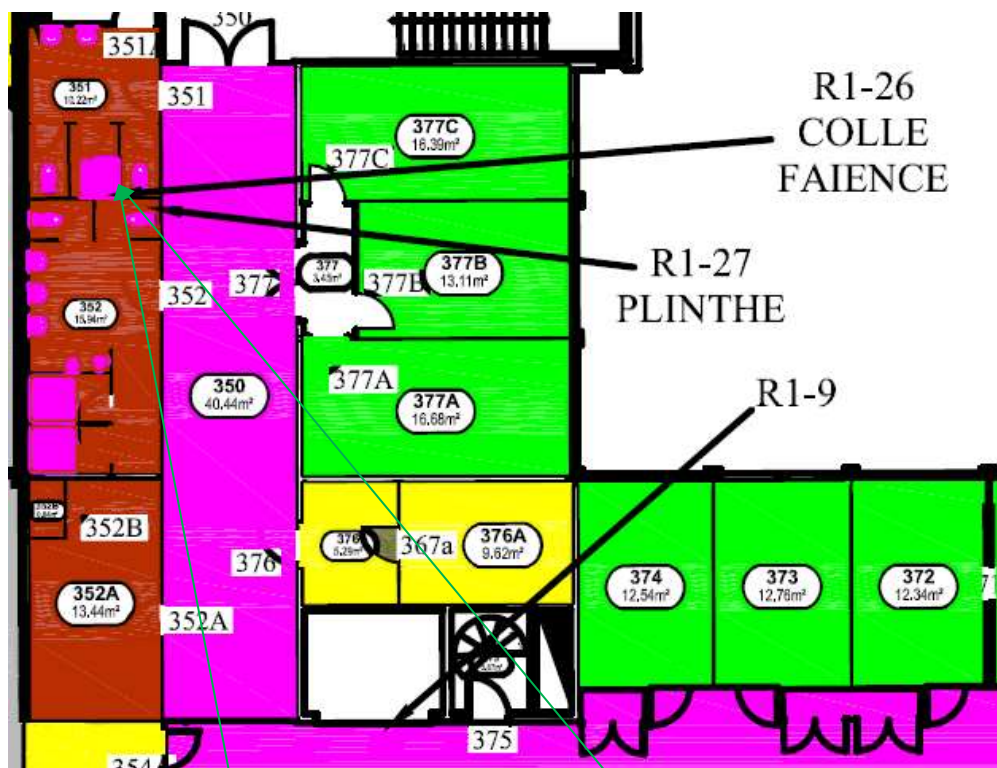
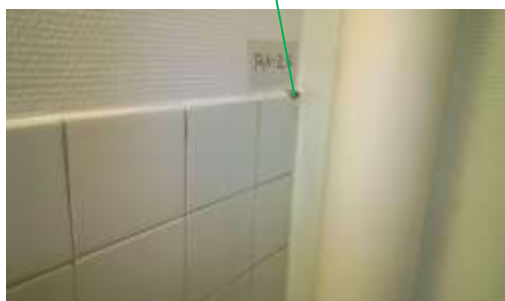
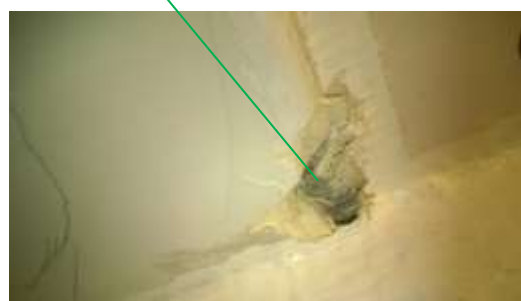
PRELEVEMENT R1-26 / MUR FAIENCE LOCAL 352 NIVEAU R+1

N°	REPERAGE	MATERIAUX	AMIANTE	TYPE
R1-26	MUR FAIENCE	COLLE DURE	NEGATIF

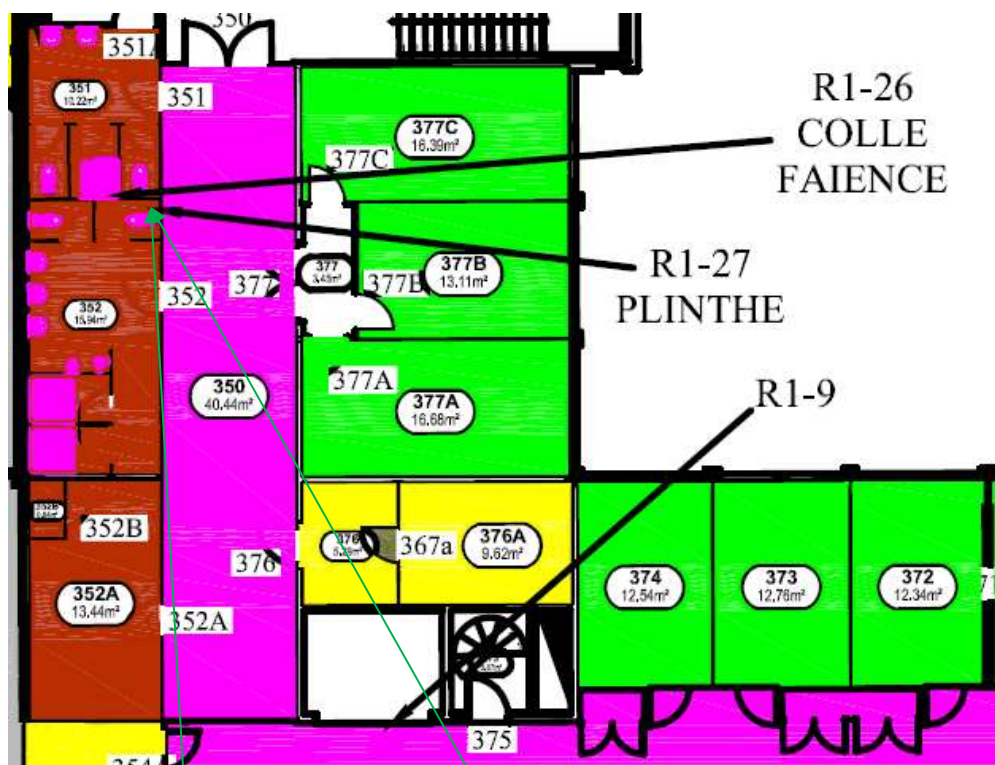
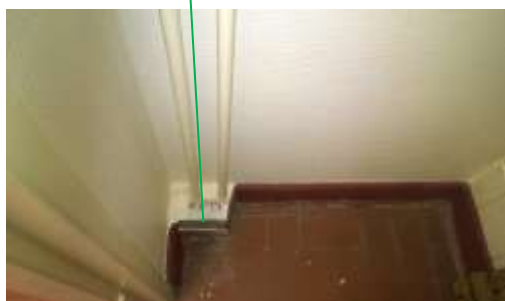
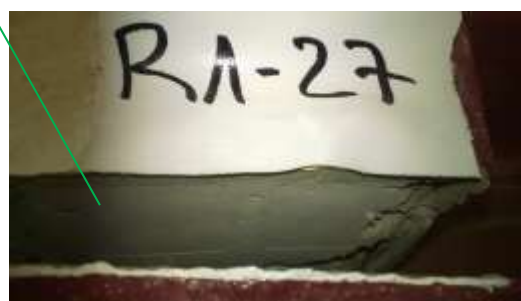
PRELEVEMENT R1-27 / MUR PLINTHE LOCAL 352 NIVEAU R+1

N°	REPERAGE	MATERIAUX	AMIANTE	TYPE
R1-27	MUR PLINTHE	COLLE DURE	NEGATIF

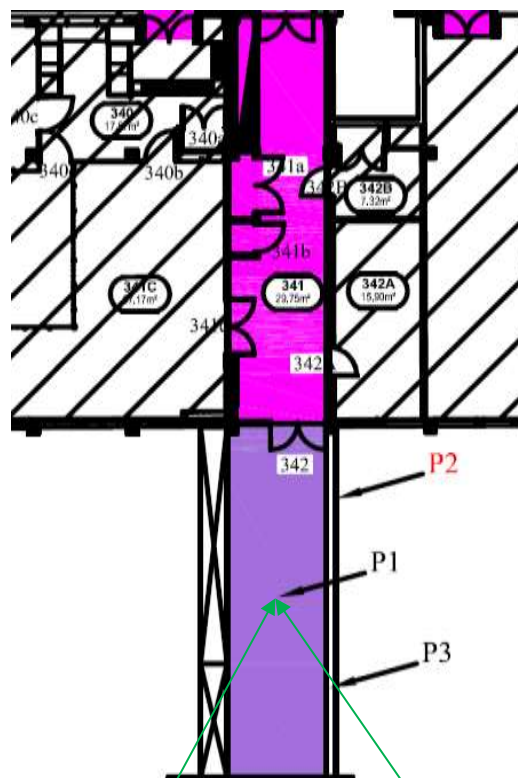
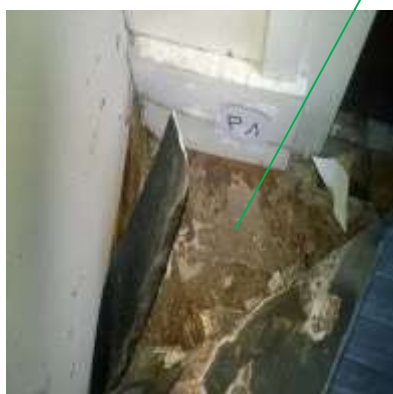
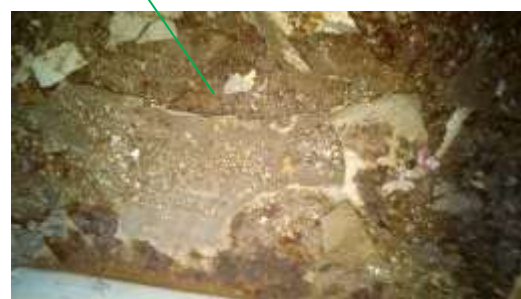
**PRELEVEMENT P1 / SOL PASSERELLE ENTRE 10.05 ET 10.07
NIVEAU R+1**

N°	REPERAGE	MATERIAUX	AMIANTE	TYPE
P1	SOL	COLLE	NEGATIF

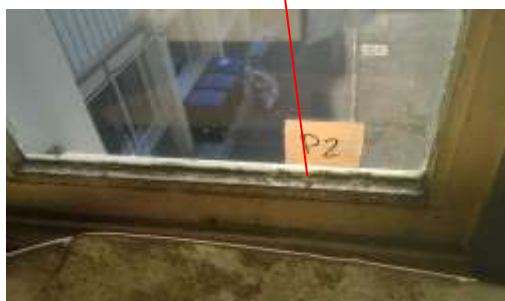
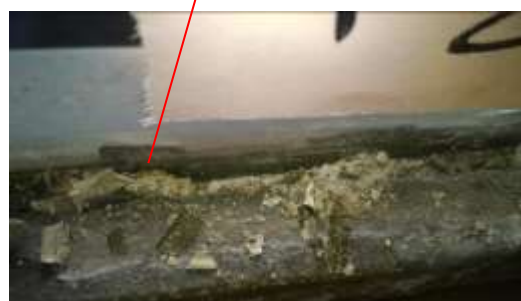
**PRELEVEMENT P2 / MUR FENETRE PASSERELLE ENTRE 10.05 ET
10.07 NIVEAU R+1**

N°	REPERAGE	MATERIAUX	AMIANTE	TYPE
P2	MUR FENETRE	JOINT	POSITIF	CHRYSTOLITE

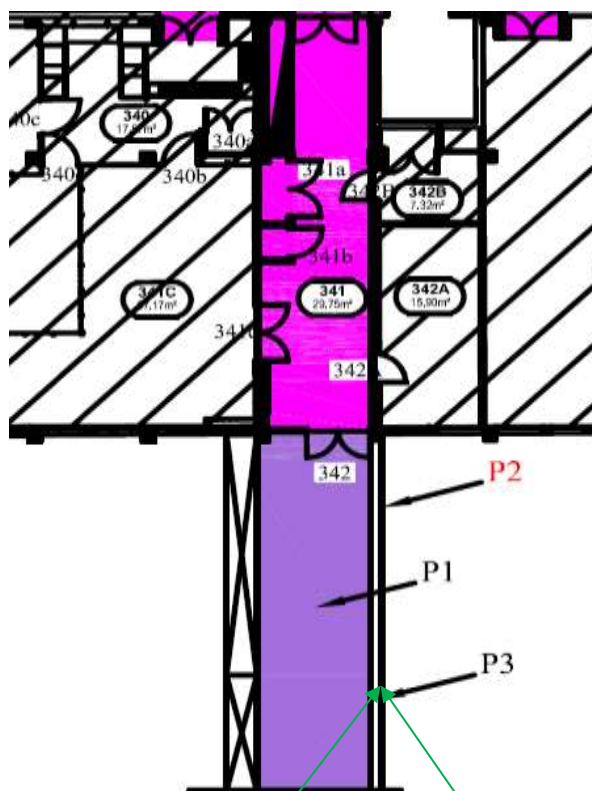
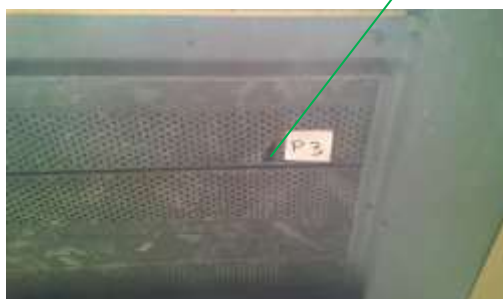
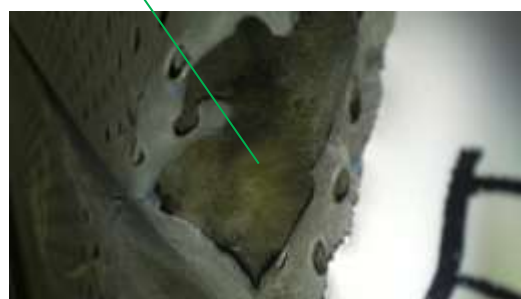
**PRELEVEMENT P3 / MUR PASSERELLE ENTRE 10.05 ET 10.07
NIVEAU R+1**

N°	REPERAGE	MATERIAUX	AMIANTE	TYPE
P3	MUR	LAINE	NEGATIF

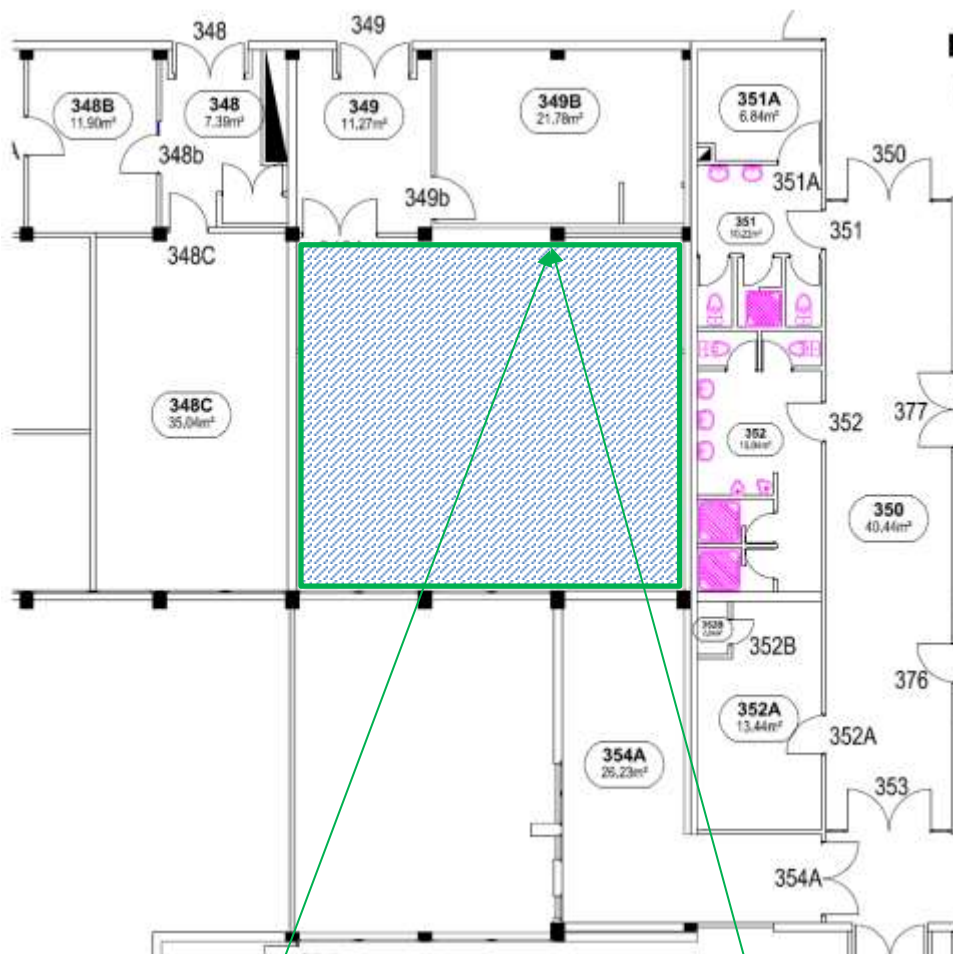
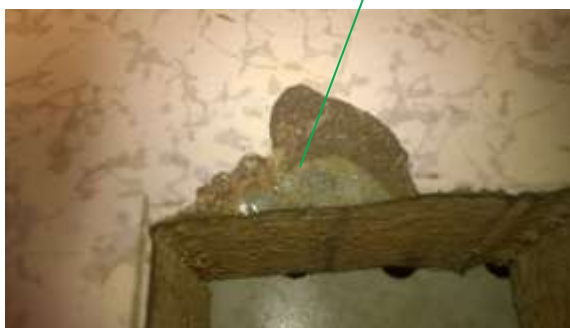
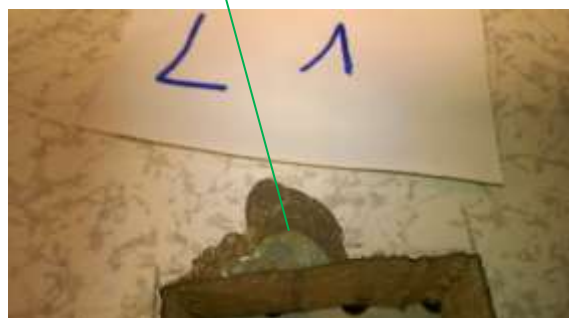
PRELEVEMENT L1 / SOL DU LOCAL 349 BATIMENT 10-05 AU NIVEAU R+1

N°	REPERAGE	MATERIAUX	AMIANTE	TYPE
L1	SOL	DALLE BEIGE CLAIRE	NEGATIF

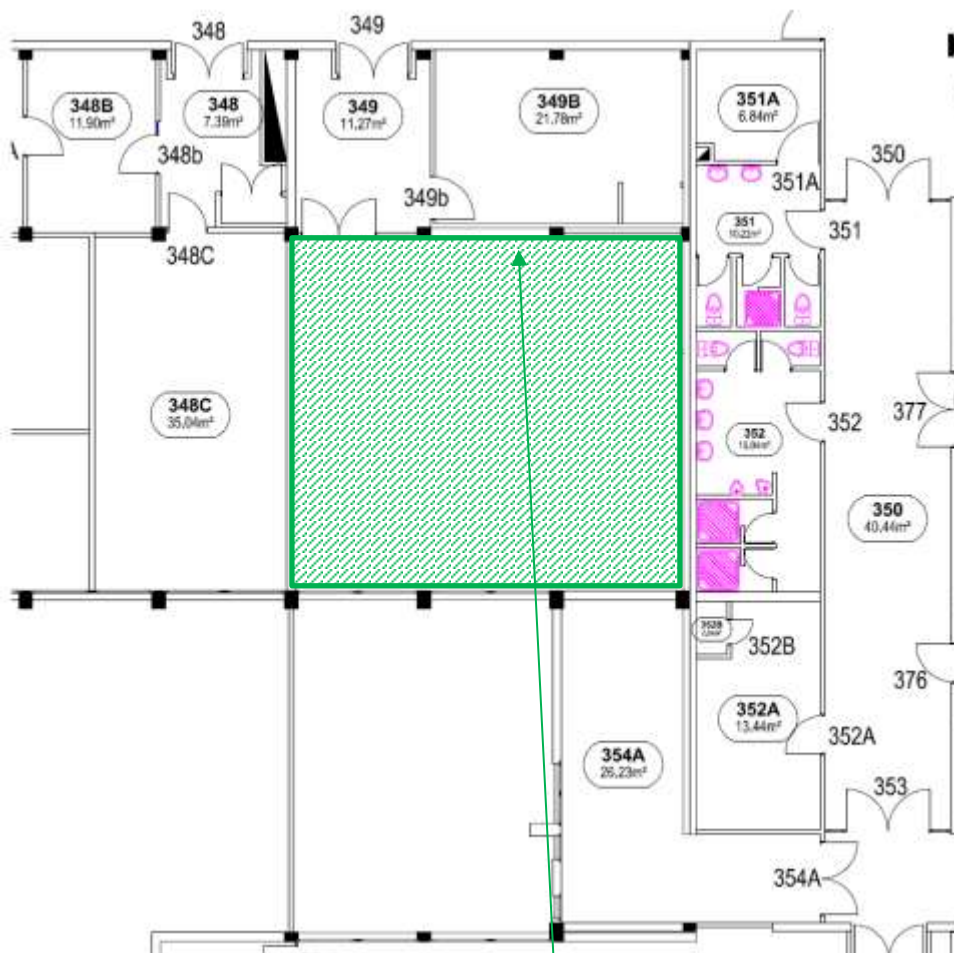
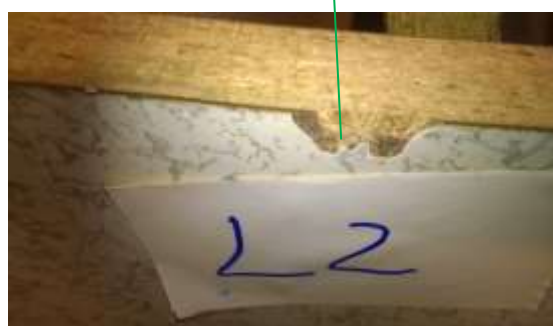
PRELEVEMENT L2 / SOL DU LOCAL 349 BATIMENT 10-05 AU NIVEAU R+1

N°	REPERAGE	MATERIAUX	AMIANTE	TYPE
L2	SOL	DALLE BEIGE FONCEE	NEGATIF
