CEA GRENOBLE

REPERAGE AMIANTE AVANT TRAVAUX BATIMENT 10.05 TOITURE

REPERAGE AMIANTE AVANT TRAVAUX BATIMENT 10.05 TOITURE	
INFORMATIONS GENERALES	
<i>Désignation du bien</i>	
CEA Adresse : 17 RUE DES MARTYRS 38000 GRENOBLE	Niveaux : TOITURE Installation contrôlée : BATIMENT 10.05
<i>Désignation de la mission</i>	
Ordre de mission du : 12/12/2014 CEA GRENOBLE	Date d'intervention : du 09/02/2015 Technicien contrôleur : J.GONDRAN
<i>Désignation du donneur d'ordre</i>	<i>Désignation du propriétaire</i>
CEA Adresse : 17 RUE DES MARTYRS 38000 GRENOBLE	CEA Adresse : 17 RUE DES MARTYRS 38000 GRENOBLE
LABORATOIRE: Eurofins Lem 20, rue Kochersberg 67700 SAVERNE	
CE RAPPORT CONTIENT 35 PAGES

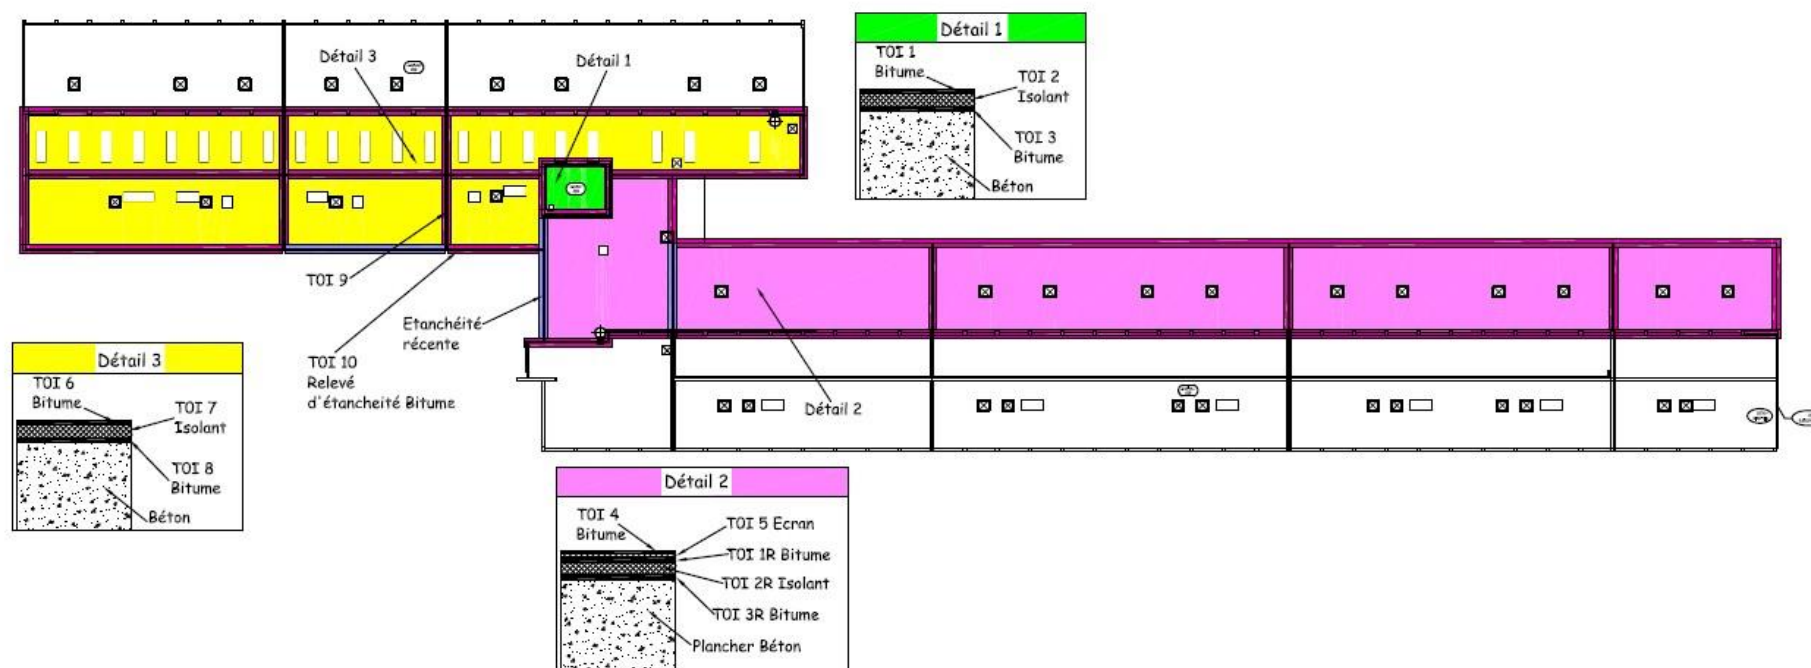
5 PLAN DE REPERAGE DES PRELEVEMENTS

- Absence d'amiante sur l'échantillon TOI-1 situé au sol couche supérieure du local monte-charge au niveau toiture
- Absence d'amiante sur l'échantillon TOI-2 situé au sol isolant du local monte-charge au niveau toiture

- Absence d'amiante sur l'échantillon TOI-3 situé au sol couche inférieure du local monte-charge au niveau toiture
- Absence d'amiante sur l'échantillon TOI-4 situé au sol de la toiture basse côté chartreuse au niveau toiture

- Absence d'amiante sur l'échantillon TOI-5 situé au sol de la toiture basse côté chartreuse au niveau toiture basse chartreuse
- Absence d'amiante sur l'échantillon TOI-6 situé au sol couche supérieure de la toiture basse côté Vercors au niveau toiture basse chartreuse

- Absence d'amiante sur l'échantillon TOI-7 situé au sol isolant de la toiture basse côté Vercors au niveau toiture basse chartreuse
- Absence d'amiante sur l'échantillon TOI-8 situé au sol couche inférieure de la toiture basse côté Vercors au niveau toiture basse chartreuse

- Absence d'amiante sur l'échantillon TOI-9 situé sur le relevé étanchéité alu de la toiture basse côté Vercors au niveau toiture basse chartreuse
- Absence d'amiante sur l'échantillon TOI-10 situé sur le relevé étanchéité vert de la toiture basse côté Vercors au niveau toiture basse chartreuse
