REPERAGE AMIANTE AVANT TRAVAUX BATIMENT 10.05 R+2

CEA GRENOBLE
17 RUE DES MARTYRS
38000 GRENOBLE

JL EXPERTISE
206, Chemin de la Malautière
84700 SORGUES
Tel : 04.90.33.14.94 Fax : 04.90.48.19.97

GREB104176RA5

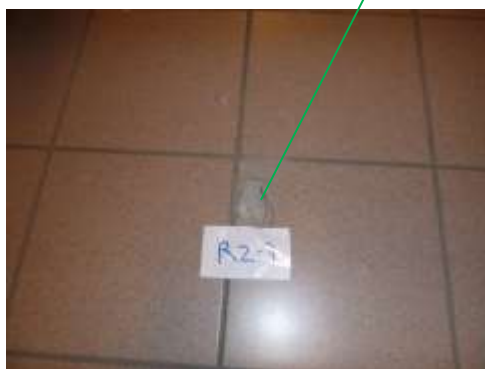
PRELEVEMENT R2-7 / SOL COULOIR + SANITAIRES NIVEAU R+2

N°	REPERAGE	MATERIAUX	AMIANTE	TYPE
R2-7	SOL	COLLE + CARRELLAGE	NEGATIF

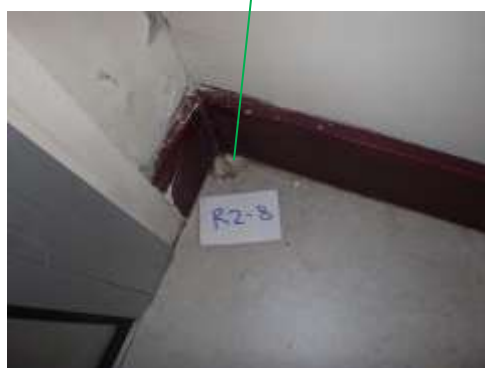
PRELEVEMENT R2-8 / SOL LOCAL 459A NIVEAU R+2

N°	REPERAGE	MATERIAUX	AMIANTE	TYPE
R2-8	SOL	LINO + COLLE + RAGREAGE	NEGATIF

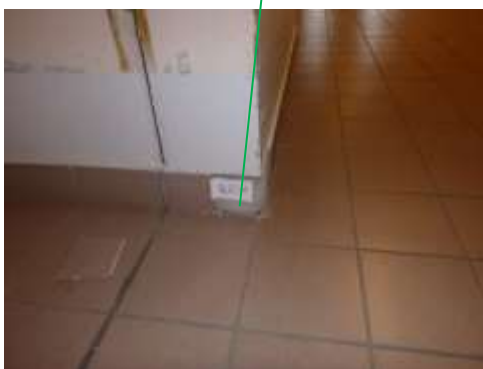
PRELEVEMENT R2-11 / MUR COULOIR NIVEAU R+2

N°	REPERAGE	MATERIAUX	AMIANTE	TYPE
R2-11	MUR	COLLE PLINTE	NEGATIF

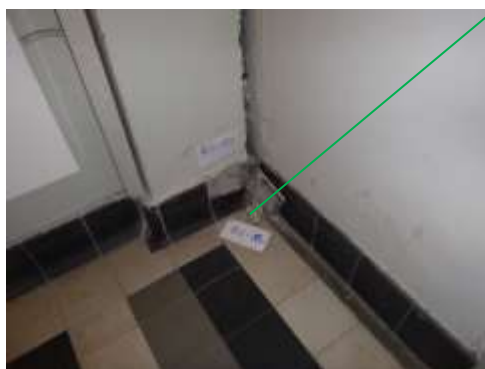
N°	REPERAGE	MATERIAUX	AMIANTE	TYPE
R2-12	SOL	COLLE CARRELAGE	NEGATIF

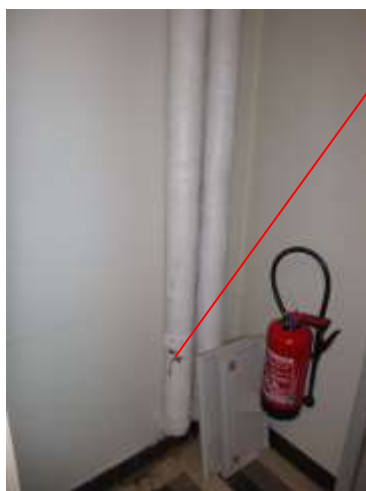
PRELEVEMENT R2-14 / MUR LOCAL 454 NIVEAU R+2

Pièce / Niveau	Matériaux et produits		Matériau/Produit	Prélèvement	Liste A B C	Etat de conservation	Préconisation
	Elément	Repérage					
NIVEAU R+2							
Local 454	Conduites	Plâtre + laine	Amiante de type Chrvsotile	R2-14 15A007725-014	B	EP	S

**-Présence d'amiante de type Chrysotile sur l'échantillon R2-14 situé sur les conduites du local 454 au
niveau R+2**

N°	REPERAGE	MATERIAUX	AMIANTE	TYPE
R2-14	CONDUITES	PLATRE + LAINE	POSITIF	CHRYSTILE

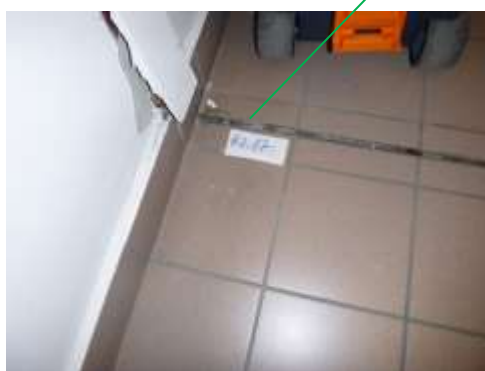
PRELEVEMENT R2-17 / JOINT DE DILATATION COULOIR NIVEAU R+2

N°	REPERAGE	MATERIAUX	AMIANTE	TYPE
R2-17	JOINT DILATATION	JOINT MASTIC	NEGATIF

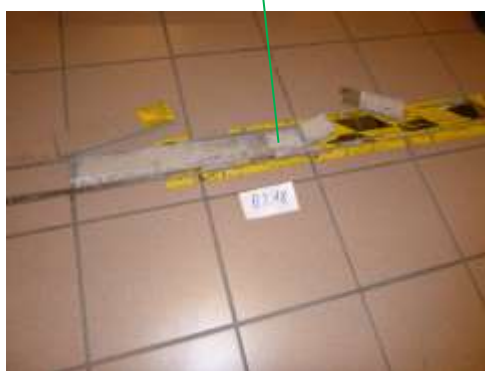
PRELEVEMENT R2-18 / SOL COULOIR NIVEAU R+2

N°	REPERAGE	MATERIAUX	AMIANTE	TYPE
R2-18	SOL	CHAPE MAIGRE CARRELAGE	NEGATIF

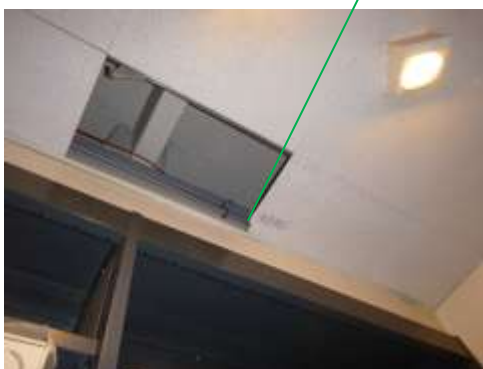
PRELEVEMENT R2-19 / PLAFOND LOCAL 445 NIVEAU R+2

N°	REPERAGE	MATERIAUX	AMIANTE	TYPE
R2-19	PLAFOND	DALLE FAUX PLAFOND	NEGATIF

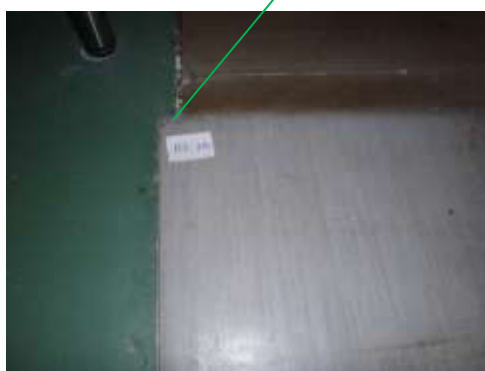
PRELEVEMENT R2-20 / SOL LOCAL 459 NIVEAU R+2

N°	REPERAGE	MATERIAUX	AMIANTE	TYPE
R2-20	SOL	LINO + COLLE	NEGATIF

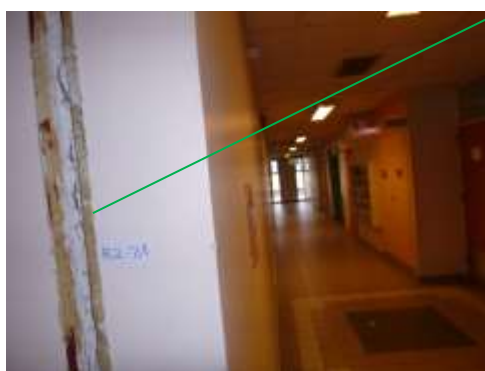
PRELEVEMENT R2-21 / MUR COULOIR NIVEAU R+2

N°	REPERAGE	MATERIAUX	AMIANTE	TYPE
R2-21	MUR	ENDUIT + PEINTURE	NEGATIF
