CEA GRENOBLE

REPERAGE AMIANTE AVANT TRAVAUX BATIMENT 10.05 RDC

GREB104176RA3	<div>G R E</div> <div>B 1 0</div> <div>4 1 7 6</div> <div>R A 3</div>
---------------	---

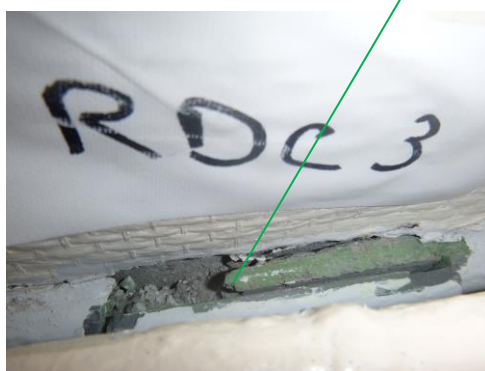
PRELEVEMENT RDC3 / PLINTHE GRISE LOCAL 284B NIVEAU RDC

- Absence d'amiante sur l'échantillon RDC3 situé sur la plinthe grise du local 284b au niveau RDC
- Absence d'amiante sur l'échantillon RDC4 situé au faux plafond de la circulation côté Vercors au niveau RDC

N°	REPERAGE	MATERIAUX	AMIANTE	TYPE
RDC3	PLINTHE GRISE	COLLE	NEGATIF

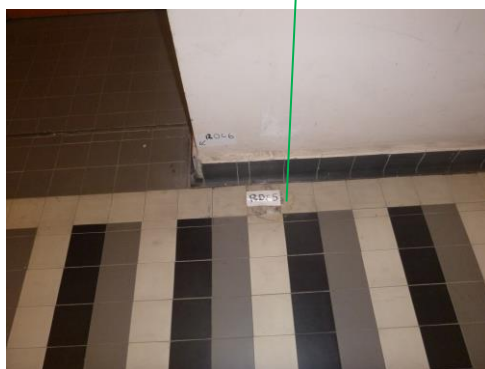
PRELEVEMENT RDC5 / SOL CIRCULATION COTE VERCORS NIVEAU RDC

- Absence d'amiante sur l'échantillon RDC5 situé au sol de la circulation côté Vercors au niveau RDC
- Absence d'amiante sur l'échantillon RDC6 situé sur la plinthe grise de la circulation côté Vercors au niveau RDC

N°	REPERAGE	MATERIAUX	AMIANTE	TYPE
RDC5	SOL	COLLE + RAGREAGE	NEGATIF

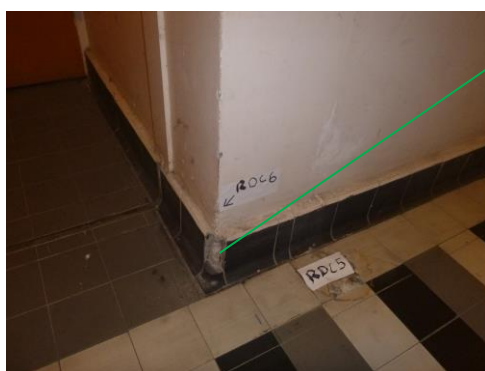
**PRELEVEMENT RDC6 / PLINTHE GRISE CIRCULATION COTE
VERCORS NIVEAU RDC**

N°	REPERAGE	MATERIAUX	AMIANTE	TYPE
RDC6	PLINTHE GRISE	COLLE	NEGATIF

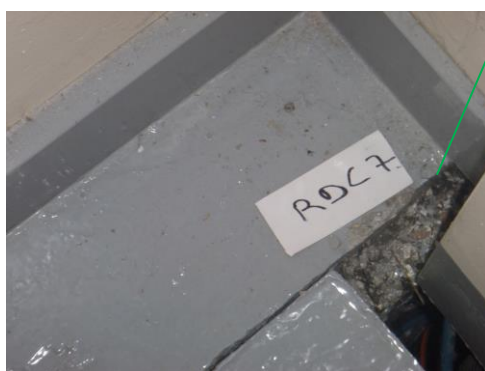
PRELEVEMENT RDC7 / SOL LOCAL 283 NIVEAU RDC

- Absence d'amiante sur l'échantillon RDC7 situé au sol du local 283 au niveau RDC
- Absence d'amiante sur l'échantillon RDC8 situé au faux plafond du local 283 au niveau RDC

N°	REPERAGE	MATERIAUX	AMIANTE	TYPE
RDC7	SOL	DALLE	NEGATIF

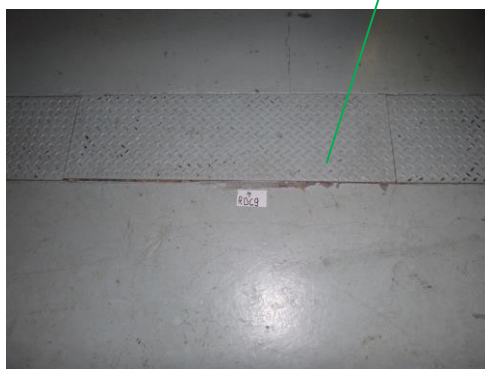
PRELEVEMENT RDC9 / SOL LOCAL 282B NIVEAU RDC

- Absence d'amiante sur l'échantillon RDC9 situé au sol du local 282b au niveau RDC
- Absence d'amiante sur l'échantillon RDC10 situé au mur du local 282 au niveau RDC

N°	REPERAGE	MATERIAUX	AMIANTE	TYPE
RDC9	SOL	DALLE DE SOL + PEINTURE	NEGATIF

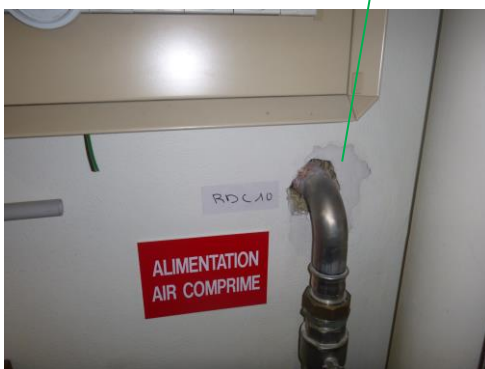
PRELEVEMENT RDC10 / MUR LOCAL 282 NIVEAU RDC

N°	REPERAGE	MATERIAUX	AMIANTE	TYPE
RDC10	MUR	ENDUIT	NEGATIF

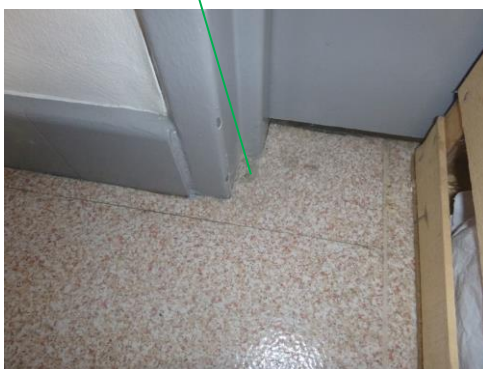
PRELEVEMENT RDC11 / SOL LOCAL 287 NIVEAU RDC

- Absence d'amiante sur l'échantillon RDC11 situé au sol du local 287 au niveau RDC
- Absence d'amiante sur l'échantillon RDC12 situé au faux plafond du local 293 au niveau RDC

N°	REPERAGE	MATERIAUX	AMIANTE	TYPE
RDC11	SOL	LINO + COLLE + RAGREAGE	NEGATIF

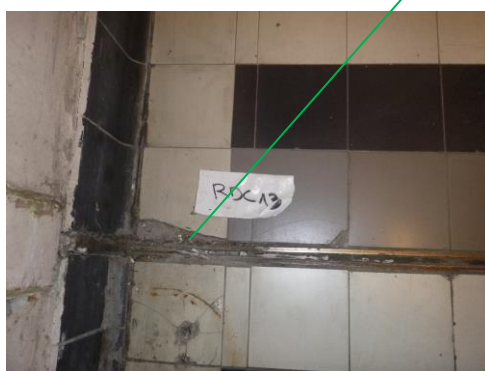
PRELEVEMENT RDC13 / SOL CIRCULATION COTE VERCORS NIVEAU RDC

- Absence d'amiante sur l'échantillon RDC13 situé au sol de la circulation côté Vercors au niveau RDC
- Absence d'amiante sur l'échantillon RDC14 situé au mur de la circulation côté Vercors au niveau RDC

N°	REPERAGE	MATERIAUX	AMIANTE	TYPE
RDC13	SOL	JOINT DE DILATATION	NEGATIF

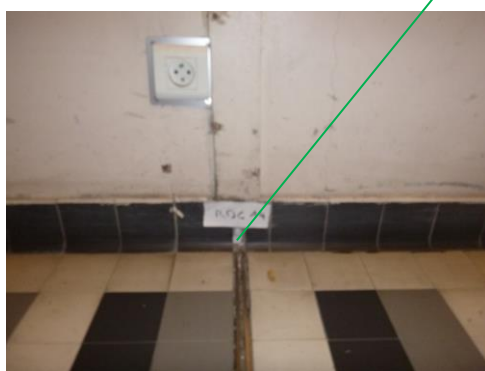
PRELEVEMENT RDC14 / MUR CIRCULATION COTE VERCORS NIVEAU RDC

N°	REPERAGE	MATERIAUX	AMIANTE	TYPE
RDC14	MUR	JOINT DE DILATATION	NEGATIF

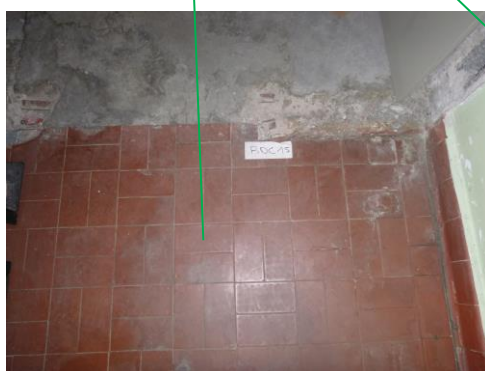
PRELEVEMENT RDC15 / SOL LOCAL 272A NIVEAU RDC

- Absence d'amiante sur l'échantillon RDC15 situé au sol du local 272a au niveau RDC
- Absence d'amiante sur l'échantillon RDC16 situé au mur du local 272 au niveau RDC

N°	REPERAGE	MATERIAUX	AMIANTE	TYPE
RDC15	SOL	COLLE CARRELAGE+ RAGREAGE	NEGATIF

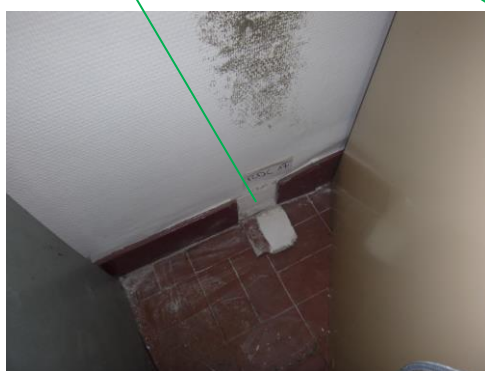
PRELEVEMENT RDC17 / PLINTHE LOCAL 272 NIVEAU RDC

N°	REPERAGE	MATERIAUX	AMIANTE	TYPE
RDC17	PLINTHE	COLLE	NEGATIF

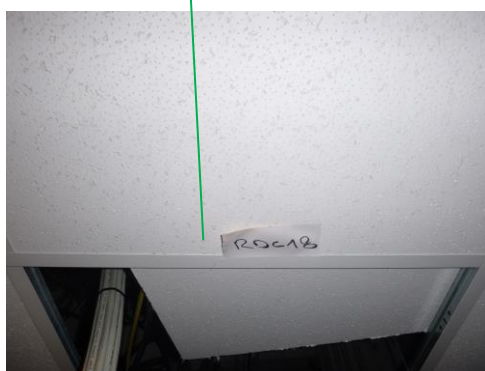
PRELEVEMENT RDC18 / FAUX PLAFOND LOCAL 272A NIVEAU RDC

N°	REPERAGE	MATERIAUX	AMIANTE	TYPE
RDC18	FAUX PLAFOND	DALLE	NEGATIF

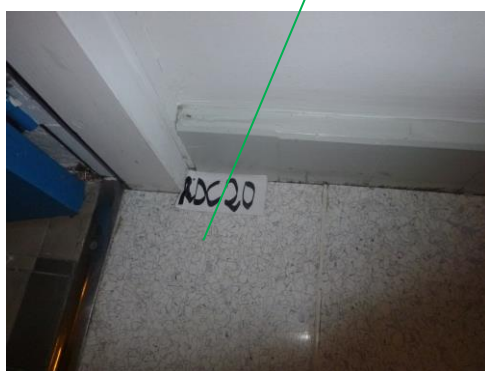
PRELEVEMENT RDC20 / SOL LOCAL 254 NIVEAU RDC

N°	REPERAGE	MATERIAUX	AMIANTE	TYPE
RDC20	SOL	LINO + COLLE + RAGREAGE	NEGATIF

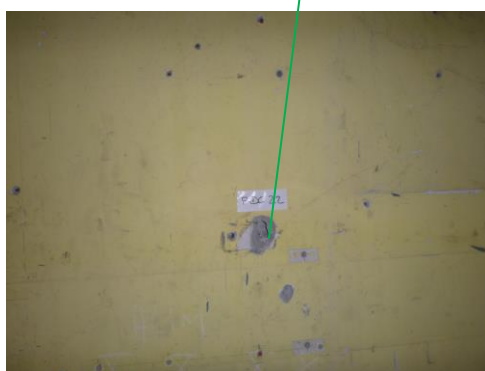
PRELEVEMENT RDC22 / MUR LOCAL 255 NIVEAU RDC

N°	REPERAGE	MATERIAUX	AMIANTE	TYPE
RDC22	MUR	ENDUIT	NEGATIF

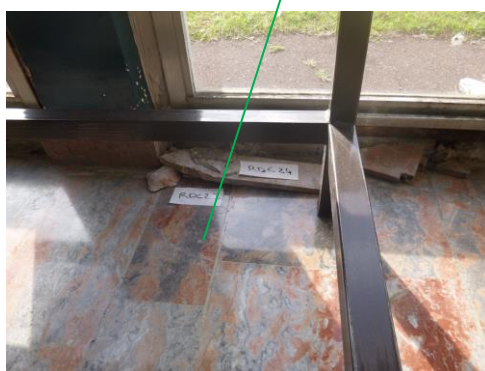
PRELEVEMENT RDC24 / PLINTHE CAGE D'ESCALIER NIVEAU RDC

N°	REPERAGE	MATERIAUX	AMIANTE	TYPE
RDC24	PLINTHE	COLLE MARBRE	NEGATIF

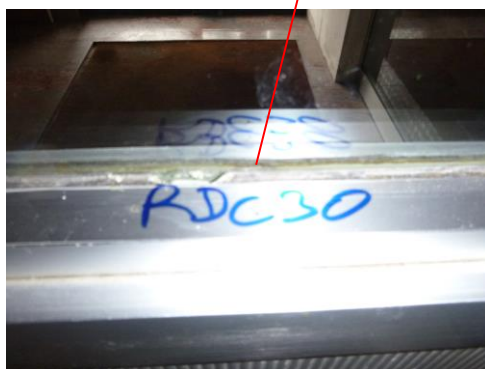
RDC 30R

N°	REPERAGE	MATERIAUX	AMIANTE	TYPE
RDC30	DOUBLE PORTE ALU	JOINT MASTIC VITRE	POSITIF	CHRYSHOTILE
