RAPPORT AUDIT TECHNIQUE

IMMEUBLE LE TRIDENT
34 AVENUE DE L'EUROPE 38000 GRENOBLE
20/12/2017

MERIATIS CONSEIL

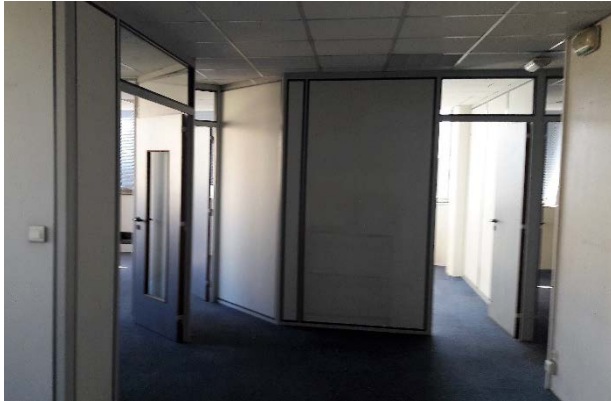
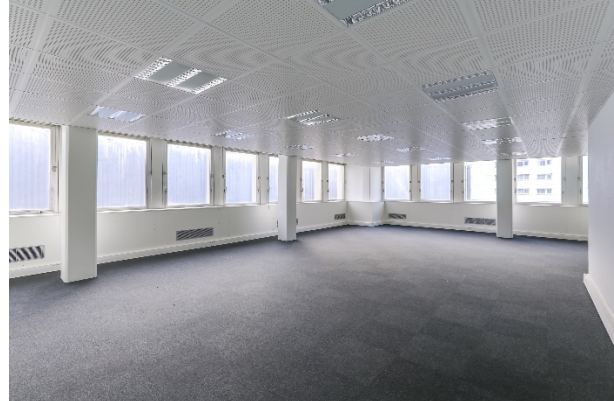
- Doublage : Plaques de plâtre sur ossature
- Cloisons de distribution : type modulaire
- Faux-plafond : dalle 600x600 rigides sur ossature
- Revêtement de sol : Moquette en lés
- Blocs portes avec huisseries bois et portes stratifiées deux faces
- Revêtement mural : Peinture

Coffres de ventilo-convecteurs en bois, positionnés en allège des fenêtres.

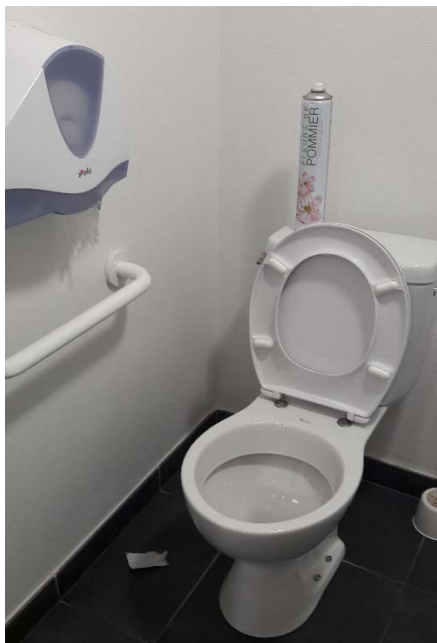
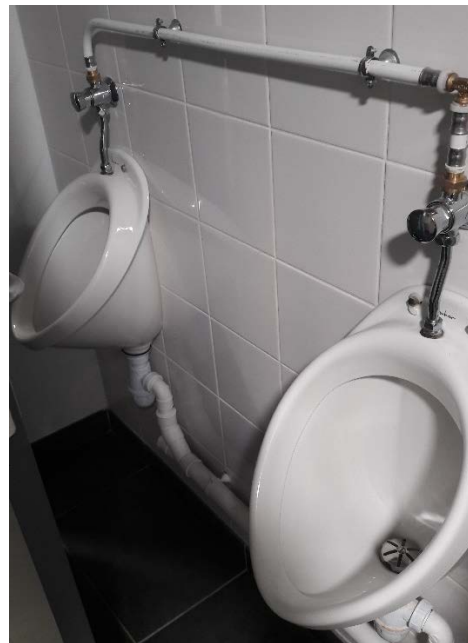
Chaque niveau du bâtiment D comporte 2 blocs sanitaires hommes avec WC PMR et 2 blocs sanitaires femmes avec WC PMR.

- Doublage : Plaques de plâtre sur ossature
- Cloisons de distribution : Plaques de plâtre sur ossature
- Faux-plafond : dalle 600x600 rigides sur ossature
- Revêtement de sol : Carrelage 50x25
- Blocs portes avec huisseries bois et portes stratifiées deux faces
- Revêtement mural : Faïence 20x20 et peinture
