**LE TRIDENT / GRENODENT
Parkings couverts**

**DIAGNOSTIC SOLIDITE
STRUCTURE BETON**

Dossier : **9 370**

Grenoble, le 11 Février 2020

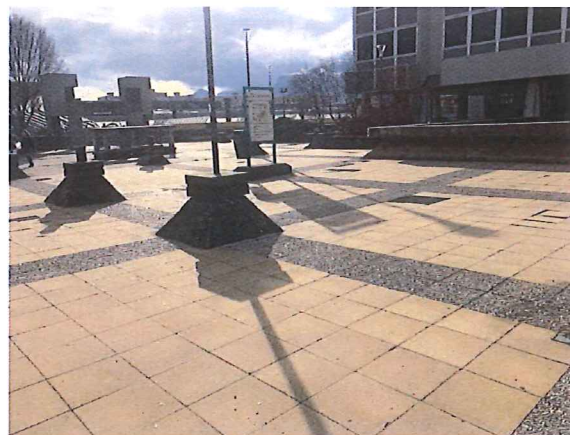
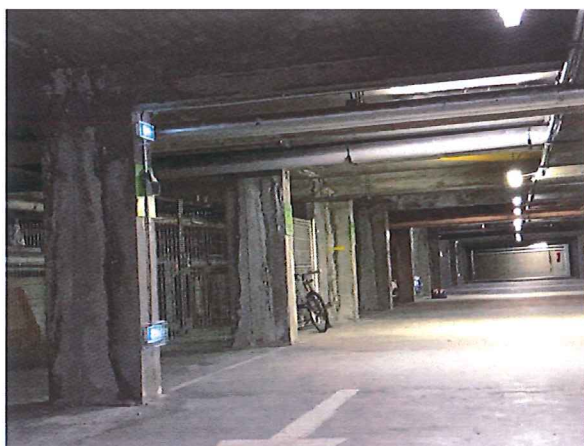
Les désordres sont localisés au niveau du garage, situé sous la circulation piétons qui relie deux ensembles commerciaux.
