Affaire : COMET, DE LOS ANGELES MARIN BARREDO, NERVO, MOLLINARD BOKOBZA, BEAUCHAMP, SCHREIBER C/
SCCV MONTBONNOT MESANGES, Syndic des copropriétaires LA RESIDENCE LA MESENGERAIE,
Ordonnance du 03 octobre 2018, Dossier : 18/00660

RAPPORT FINAL D'EXPERTISE JUDICIAIRE

Concernant des désordres et ou malfaçons constatés, tant sur les parties communes que sur les parties privatives de l'ensemble immobilier situé au 90, rue STENDHAL 38330 MONTBONNOT SAINT MARTIN

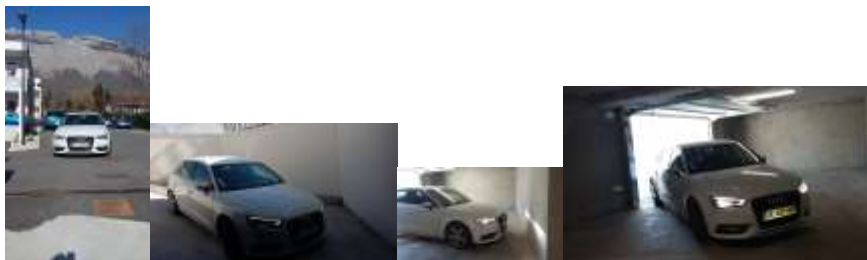
Pied de rampe et porte entrée parc de stationnement sous-sol / risque de chute

- En effet, il apparait des non conformités vis-à-vis des règles d'aménagement et de conception notamment de respect de la norme NF P 91-120 pour les parcs de stationnement privés.

Jean-François BENOIT / expert Judiciaire : Je conduits le véhicule de M. Roberto NERVO (une Audi A3).

Je suis contraint de faire 3 manœuvres à la descente pour accéder au sous-sol car je bute dans le voile béton de la place de stationnement PMR trop proche de l'entrée.

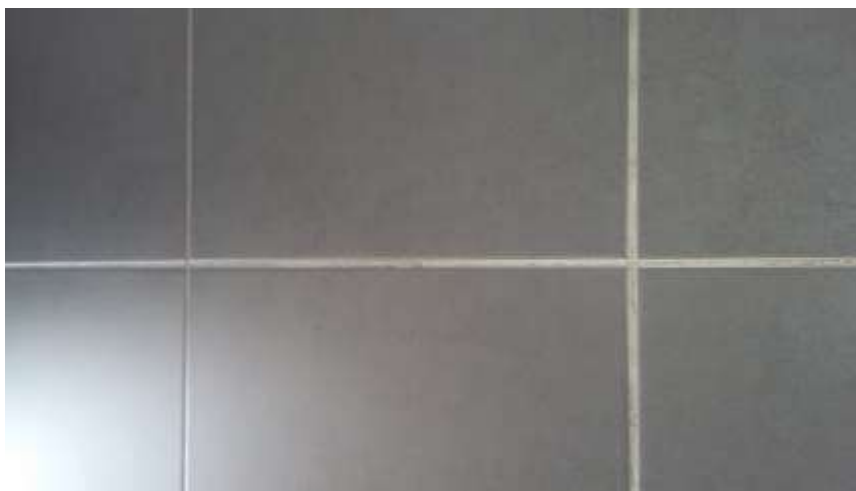
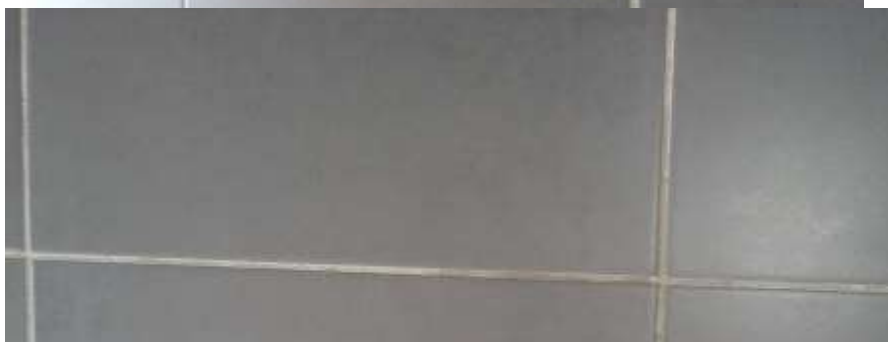
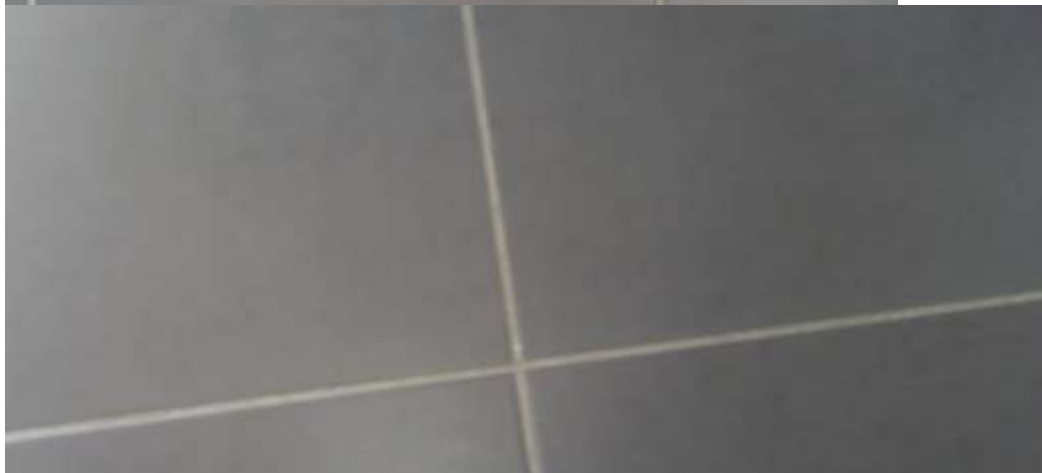
➤ **Logement de Mme Aurore MOLLINARD BOKOBZA :**

- Les joints de carrelage qui ne sont pas uniformes et qui se délitent

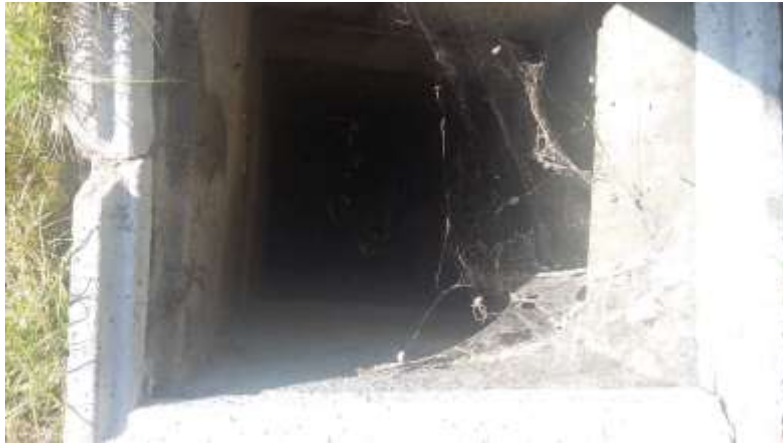
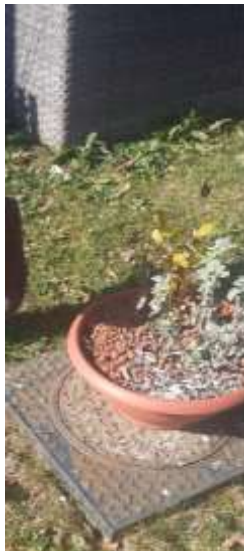
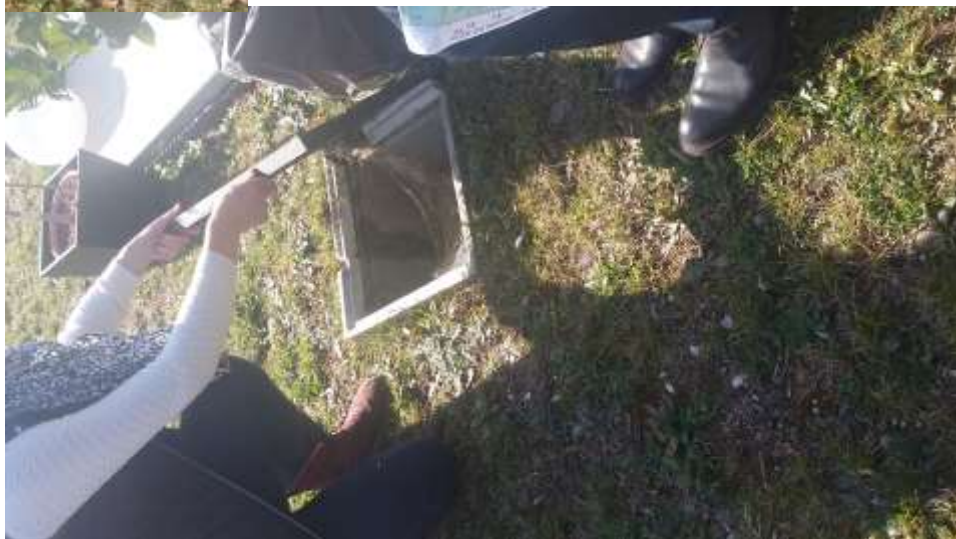
- Plusieurs regards ne sont pas scellés ni sécurisés dans le jardin (réseau EP, EU), à fixer et à sécuriser.
