Affaire : Pascal BEAUCHAMP & Mme Frédérique SCHREIBER C / SCCV MONTBONNOT MESANGES  
Ordonnance du 31 octobre 2018, Dossier : 18/00677

**PRE RAPPORT D'EXPERTISE JUDICIAIRE et pré-conclusions à ce stade**

Concernant des désordres et ou malfaçons constatés, sur les parties commune que privatives / logement de M. BEAUCHAMP et Mme SCHREIBER de l'ensemble immobilier situé au 90, rue STENDHAL 38330 MONTBONNOT SAINT MARTIN,

**TRIBUNAL JUDICIAIRE de GRENOBLE**

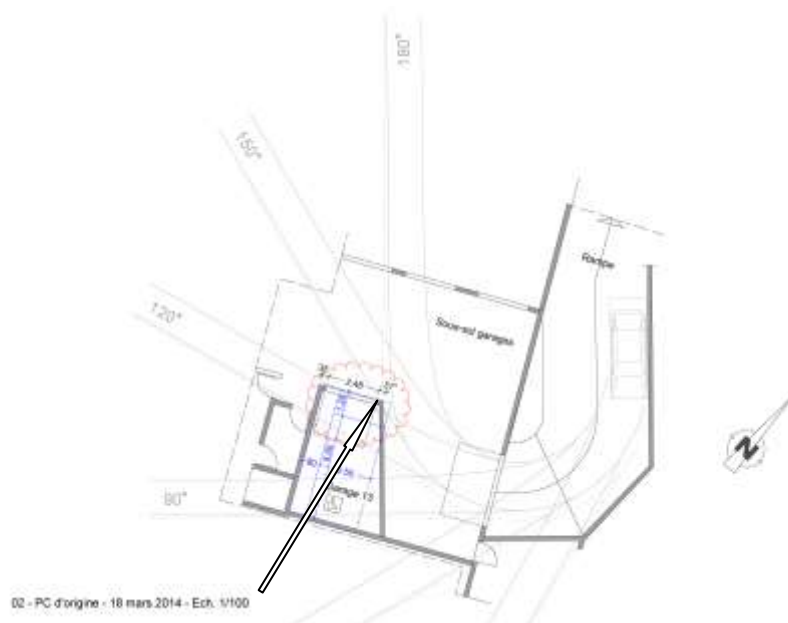
**Plan contrôle PC d'origine en annexe 2 au présent pré rapport**

**Il s'avère que le plan du permis d'origine fait apparaître un Box PMR non conforme au sous-sol, cette place a été élargie pour donner une dimension conforme à la norme d'accessibilité PMR en vigueur.**

Sur les plans du PC d'origine avant mise en conformité du box PMR et avant création des bordures, le rayon de braquage maximum permet de passer sans manœuvrer

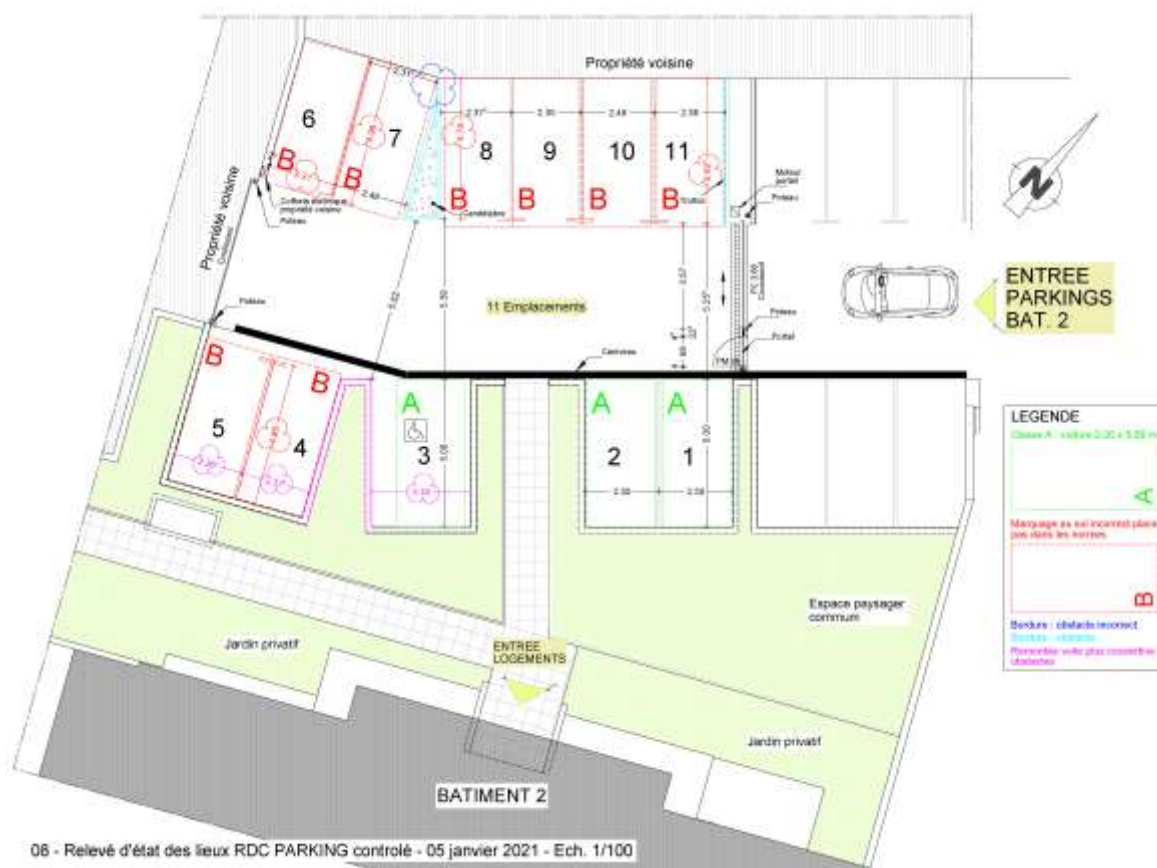
Les stationnements de catégorie B : dits « réduits » conviennent aux petits véhicules. Leur aménagement est réservé à l'utilisation de surfaces résiduelles. Leur nombre est limité à 10 % du nombre de places, lorsqu'un emplacement est conforme par certaines dimensions à la classe A et par certaines à la classe B, il est classé dans la classe B.

Si un emplacement n'est pas rectangulaire, il faut circonscrire un rectangle dont les dimensions répondent à celles de l'une des deux classes suivant la représentation ci-après :

Ces erreurs relèvent de l'Exécution

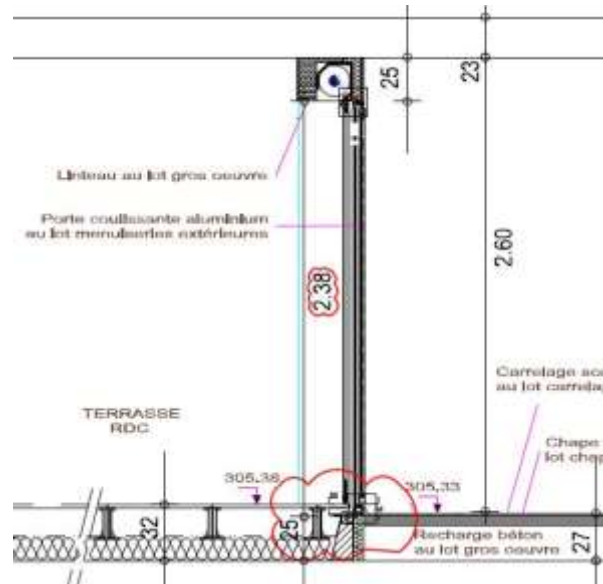
**Extrait plan JFI**

Un seuil de menuiserie n'est en aucun cas un support pour une dalle / carrelage sur plot sauf disposition spécifique définie et détaillée dans les pièces écrites, plans et détails d'exécution des entreprises.

Des appuis répétés sur les seuils provoquent des déformations qui à terme sont préjudiciables pour la pièce d'appui de la menuiserie et pour l'étanchéité sous l'appui.

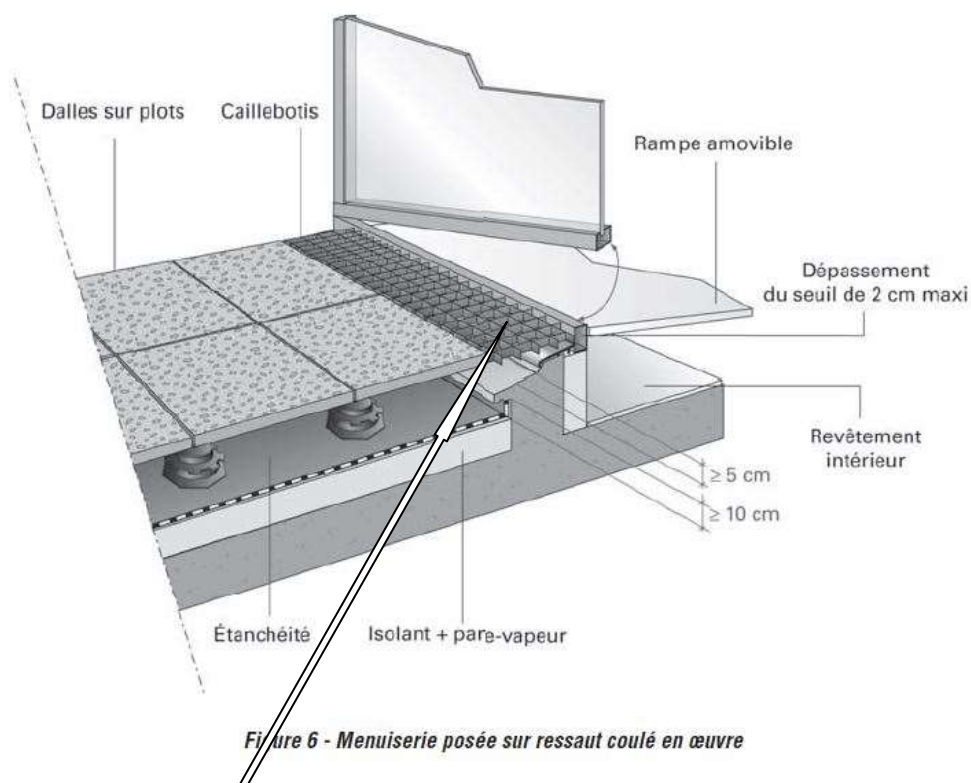
Figure 6 - Menuiserie posée sur ressaut coulé en œuvre

La figure 6 présente une solution accessible dans le cas où la garde d'eau est assurée par un ressaut coulé en œuvre.
