SCI GRENODENT GRENOBLE METROPOLE

ANALYSE FONCIERE

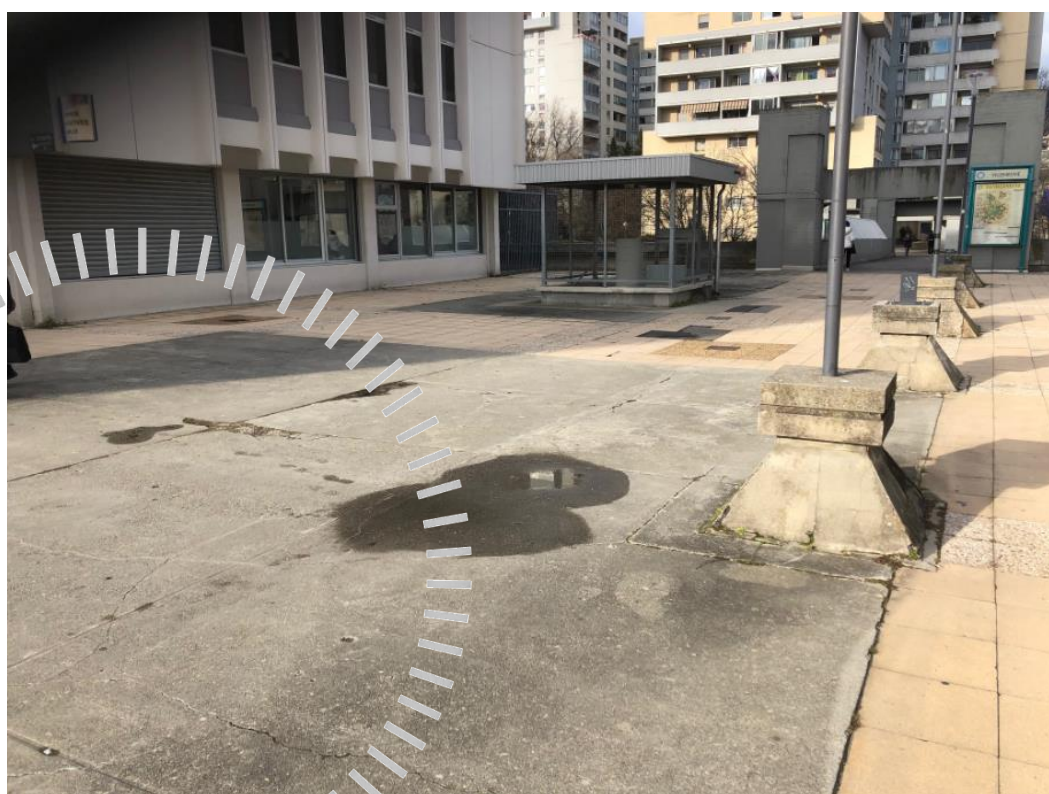
La délimitation de cette servitude de passage est fixée par la teinte jaune au plan nommé « plan numéro 2 ». Ce document extrait des archives du cabinet AGATE est annexé au rapport de l'expert. Un déplacement aux archives du notaire rédacteur de l'acte de 19 et 27 juillet 1972 a permis de vérifier qu'il y a bien conformité entre celui extrait des archives du cabinet AGATE puis transmis à l'expert et celui annexé à l'acte.

Lors de la visite sur site, il a été constaté que les éléments figurants au plan annexé à l'acte du 19 et 27 juillet 1972 correspondent encore aux aménagements et notamment traitements de sol existants actuellement.

La délimitation de la zone des 1710m² correspond fréquemment à des éléments physiques construits à l'origine et qui préexistent toujours tels que notamment:

- Différences dans les traitements de sol : dallettes et béton
- Massifs de candélabres
- Trames de poteaux
- Murs de gros œuvre

Au regard de ces éléments existants sur le terrain, la lecture du plan est assez aisée et permet un repérage et une identification des 1710m² concernés par la servitude.
