Commune : **MONTBONNOT**  
Adresse : **Allée du Cimetière**

Maître d'ouvrage : **TRIGNAT RESIDENCES**

Número de dossier : **159/2016**                                  Numéro de devis : **154.02.2016**  
Objectif de l'inspection : **Contrôle final d'une nouvelle construction**  
Nom du réseau :  
Type de réseau : **Eaux usées**

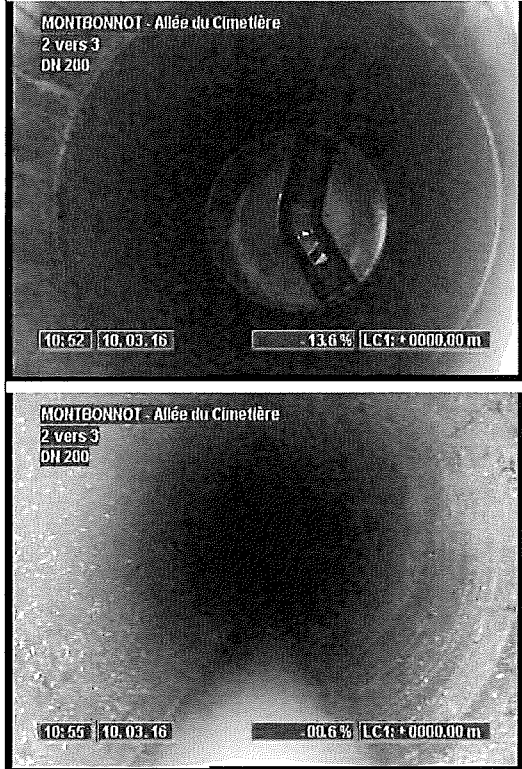
DISTANCE : 0.00 m	PHOTO : 1/2

OBSERVATIONS : <b>BDB - Remarque générale - Départ inspection</b> <b>BCDA - Assemblage - Regard de visite de départ - Référence du noeud RU2</b>

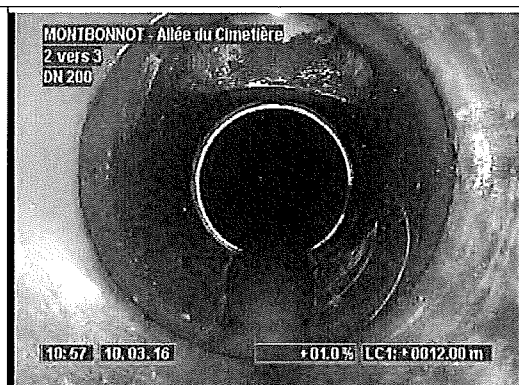
DISTANCE : <b>12.10 m</b>	PHOTO : 5/6
---------------------------	-------------

**BCAAA - Raccordement par culotte - Ouvert à 12h**

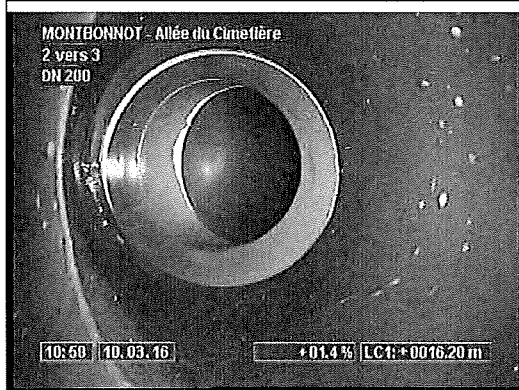
DISTANCE : <b>16.20 m</b>	PHOTO : 7/8
---------------------------	-------------

**BCAAA - Raccordement par culotte - Ouvert à 12h**

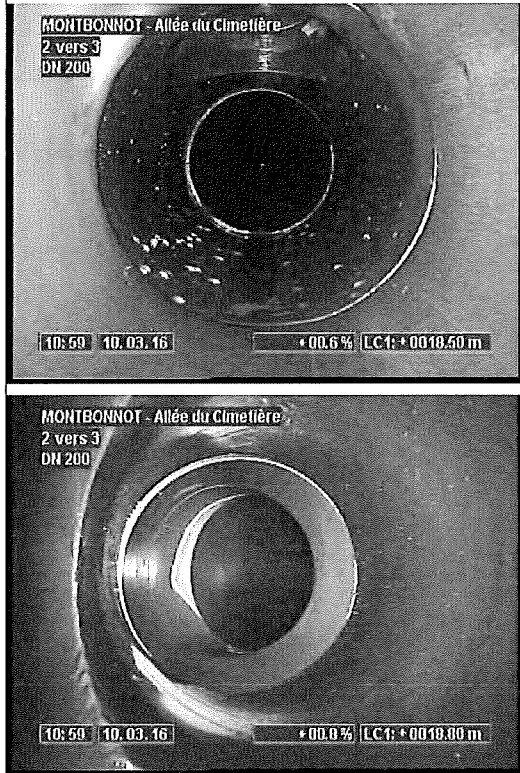
DISTANCE : 18.80 m	PHOTO : 9/10

OBSERVATIONS : BCAAA - Raccordement par culotte - Ouvert à 12h

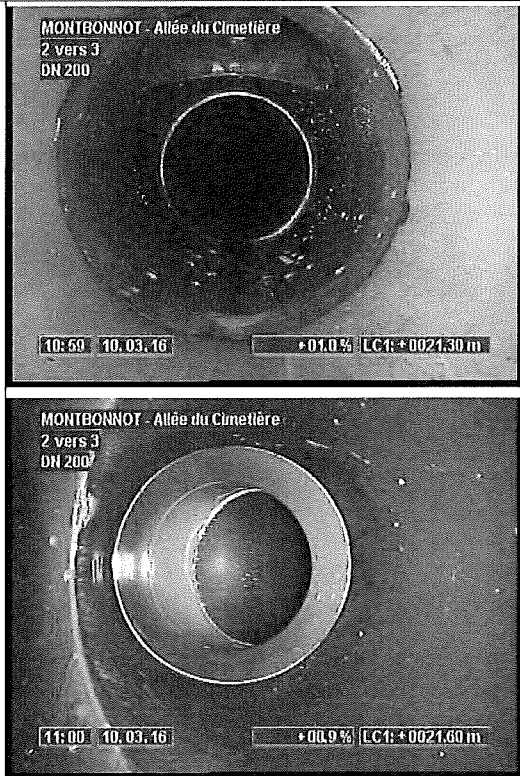
DISTANCE : 21.60 m	PHOTO : 11/12

OBSERVATIONS : BCAAA - Raccordement par culotte - Ouvert à 12h

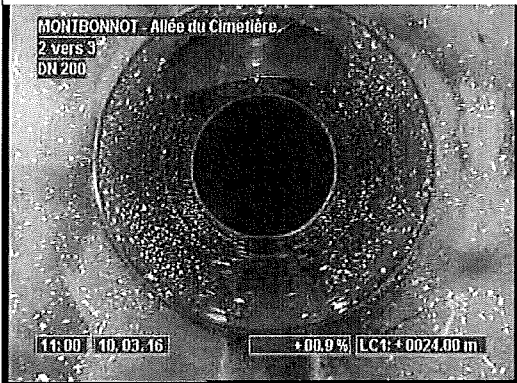
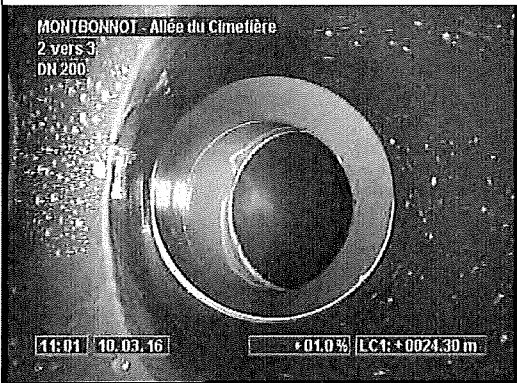
DISTANCE : 24.30 m	PHOTO : 13/14

<p>OBSERVATIONS :</p> <p><b>BCAAA - Raccordement par culotte - Ouvert à 12h</b></p>

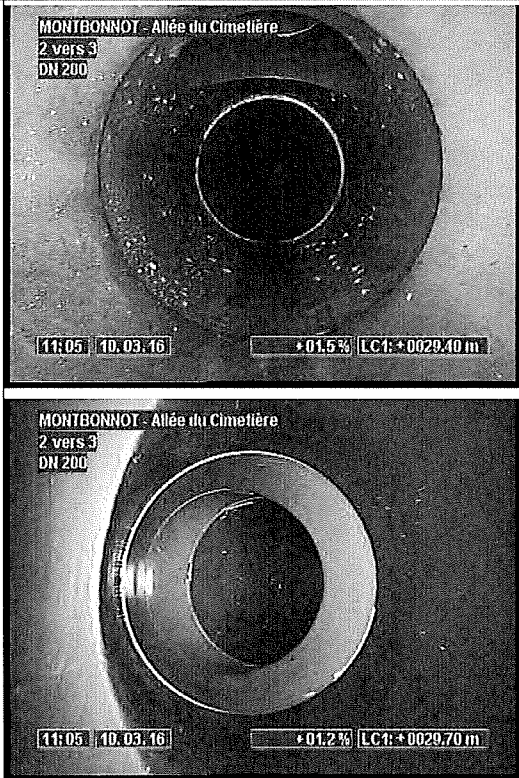
DISTANCE : 29,40 m	PHOTO : 15/16

OBSERVATIONS : BCAAA - Raccordement par culotte - Ouvert à 12h

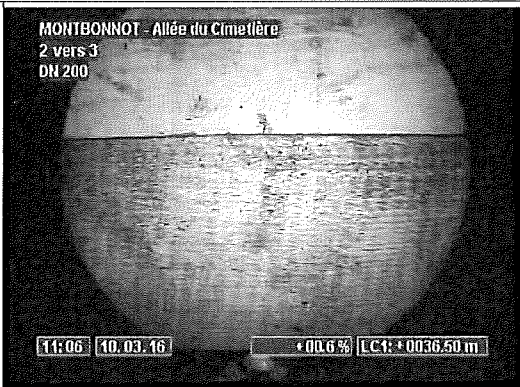
DISTANCE : <b>36.50 m</b>	PHOTO : 17
---------------------------	------------

**BCEZ - Ouvrage spécial d'arrivée - Référence du noeud U3 - Attente**

**BDB - Remarque générale - Fin de l'inspection**

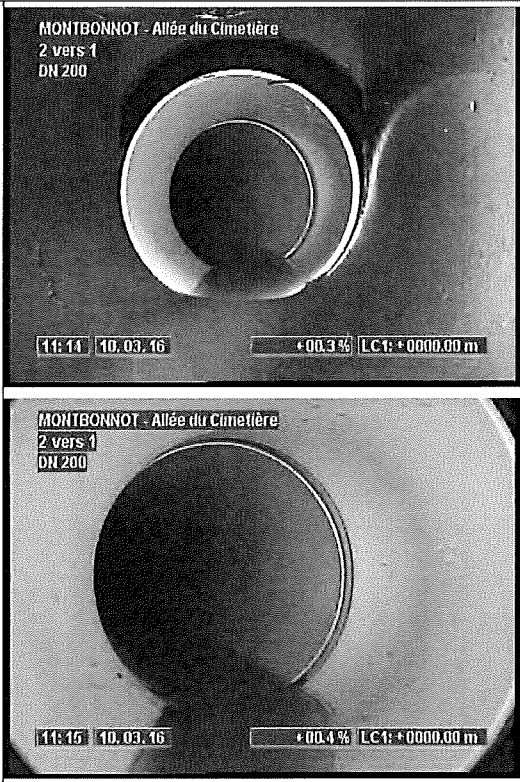
<b>DISTANCE : 0.00 m</b>	<b>PHOTO : 18/19</b>

OBSERVATIONS : <b>BDB - Remarque générale - Départ inspection</b> <b>BCDA - Assemblage - Regard de visite de départ - Référence du noeud RU2</b> <b>BCCA- - Courbure du collecteur vers la gauche</b>

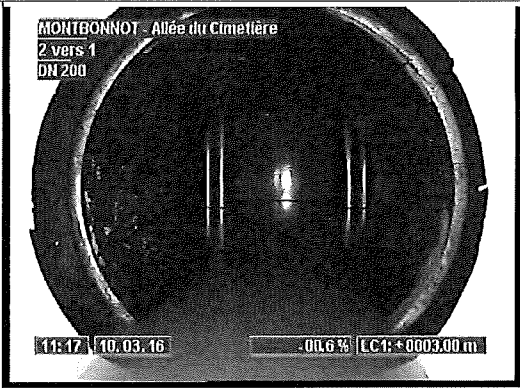
<b>DISTANCE : 3.00 m</b>	<b>PHOTO : 20</b>

OBSERVATIONS : <b>BDB - Remarque générale - Manchon</b>

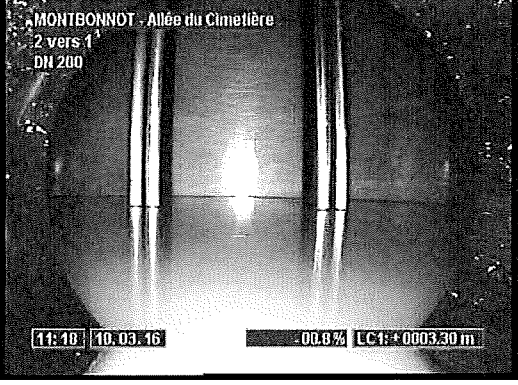
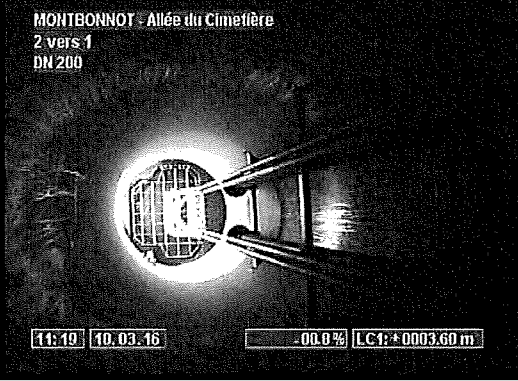
3.00	BDB - Remarque générale - Manchon	14
					3.30	BCEZ - Assemblage - Ouvrage spécial d'arrivée - Référence du noeud RU1 - Station de relevage fermé	15
						BDB - Remarque générale - Fin de l'inspection
